- OBJET** : contrôle officiel de la santé animale et des exigences en matière de bien-être des animaux du chenil de l'escadron de protection de la BA115.
- RÉFÉRENCE** : arrêté du 19 septembre 2007 relatif à l'application des dispositions législatives et réglementaires du code rural relatives à la santé publique vétérinaire et à la sécurité sanitaire des aliments au sein des établissements et organismes relevant du ministère de la défense.
- P. JOINTE** : rapport d'inspection d'un chenil militaire ou de la gendarmerie.

## **RAPPORT D'INSPECTION D'UN CHENIL MILITAIRE OU DE LA GENDARMERIE**

<b>Établissement</b>	
Armée d'appartenance	Armée de l'air
Unité	Base aérienne 115 – Escadron de protection
Localisation	Orange
Responsable chenil	ADC Depierre
Représentant de l'unité ayant accompagné le(s) inspecteur(s)	SGT Ebran, adjoint du chef de chenil
Effectif personnel présent	0/5/20
Nombre de chiens présents	28
Nombre de courettes	permanentes : 22    d'isolement : 2    opérationnelles : 2    de soins : 2

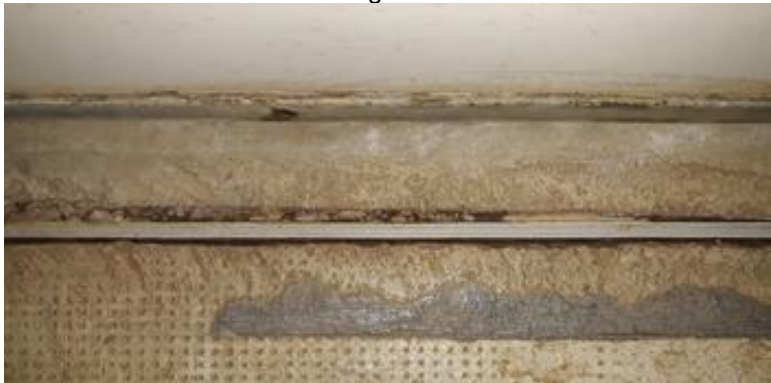
<b>2.2</b>	<b>État général de propreté de l'hébergement</b>	<b>C</b>
<b>2.3</b>	<b>Dimensions minimales des enclos pour chiens 9 m<sup>2</sup>/2 m de haut</b>	<b>C</b>
<b>2.4</b>	<b>Sols de l'hébergement</b>	<b>E</b>
<p><u>Description de(s) écart(s)</u>            1/ Les sols en béton des courettes d'hébergement montrent des détériorations notamment le long des joints de dilatation, ce qui crée des anfractuosités où se loge la saleté.</p>

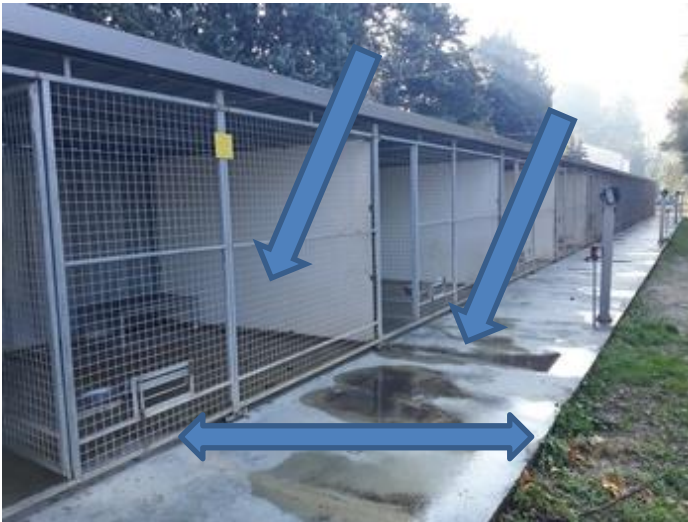
<b>2.5</b>	<b>Toits de l'hébergement</b>	<b>E</b>
<p><u>Description de(s) écart(s)</u></p> <p>1/ Les toitures des courettes ne présentent aucun débord à l'avant (écart récurrent) :</p> <ul style="list-style-type: none"> <li>- par beau temps, le soleil frappe le sol ce qui chauffe excessivement l'intérieur de la courette, exposant le chien au risque de coup de chaleur ;</li> <li>- lors d'intempéries, la pluie parvient à tomber directement dans la courette et sur la dalle à l'avant où l'eau stagne et s'écoule en partie vers les courettes. Dans ces conditions, le sol se mouille intégralement. Les chiens peuvent alors se trouver de façon prolongée sur un sol humide, ce qui favorise l'apparition d'affections cutanées (pattes ou scrotum) voire de blessures (glissades). En outre, il est établi que l'humidité stagne et gèle parfois en hiver, ce qui s'avère dangereux pour les chiens et les maîtres.</li> </ul>

- l'absence de sas de sécurité au niveau des travées de courettes, ce qui pourrait favoriser la fugue de chiens dans le chenil ;
- l'absence de débord de toiture à l'avant des courettes, exposant les chiens aux intempéries et à l'ensoleillement ;
- le mauvais état des caniveaux d'eaux usées, dont les surfaces montrent des aspérités et des anfractuosités où s'incruste la saleté.
- la vétusté de plusieurs niches et bancs de couchage, qui représentent des risques de blessures et sont à remplacer en priorité ;
- la non-conformité des passe-plats, dangereux pour les animaux.

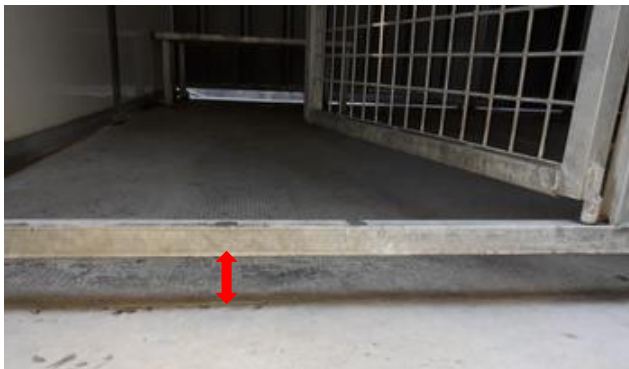
<p>2/ A l'extrémité du caniveau des courettes d'hébergement, le tuyau d'évacuation d'une des deux gouttières fuit et relargue de l'eau de pluie dans le caniveau d'eaux usées, ce qui n'est pas conforme.</p>		
<p><u>Commentaire :</u></p> <p>1/ La création d'un sas de sécurité entièrement couvert par une toiture débordante à l'avant résoudrait cet écart et celui mentionné au point 2.9. Le guide CIN-PI pour la conception des chenils en milieu militaire préconise un débord de toiture d'au moins 40 cm au-delà du sas de sécurité.</p>		
<b>2.6</b>	<b>Murs de l'hébergement</b>	<b>E</b>
<p><u>Description de(s) écart(s)</u></p> <p>1/ Les panneaux grillagés des façades des courettes (courettes de soins et courettes d'hébergement) ménagent dans leur partie inférieure un espace de plusieurs centimètres avec le sol, pouvant permettre à un chien de se coincer la patte dans l'excitation (des blessures et fractures se sont déjà produites dans de telles configurations).</p>

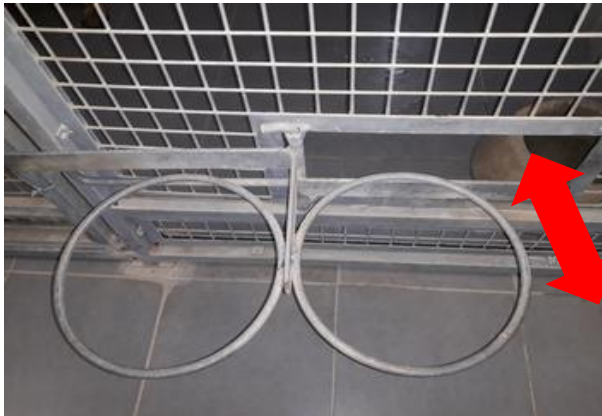
3.2	Absence d'entrave causant des souffrances inutiles	C
3.3	Dispositifs de surveillance des chiens	C
3.4	Dispositifs d'alimentation et d'abreuvement	E
Description de(s) écart(s) 1/ Les passe-plats représentent des structures dangereuses pour le chien. Les arceaux métalliques saillants peuvent être une source de blessures pour le chien lorsqu'il s'agit à l'avant de la courette. Après manipulation du passe-plats, un espace peut permettre au chien de sortir le museau, se blesser et potentiellement mordre l'opérateur.

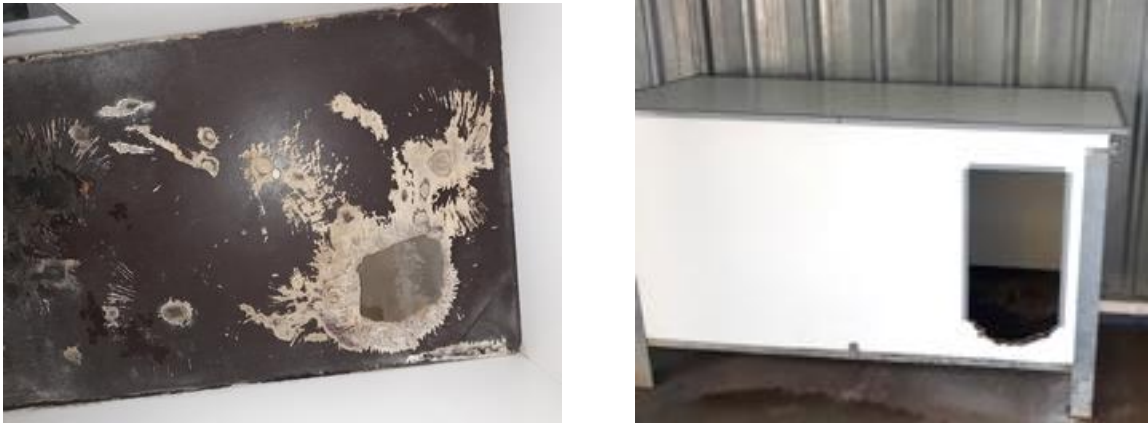
3.5	Cages/Niches/Bancs de couchage	E
Description de(s) écart(s) 1/ Plusieurs niches sont dans un état de vétusté avancé. Les planchers ou panneaux de façade de certaines sont rongés voire troués, laissant dépasser des échardes vulnérantes.

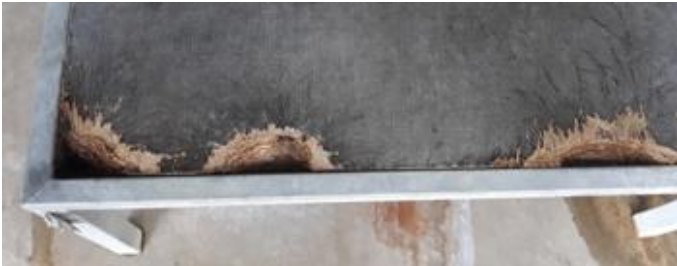
2/ Plusieurs bancs de couchage sont détériorés, les parties en bois montrant des échardes vulnérantes.

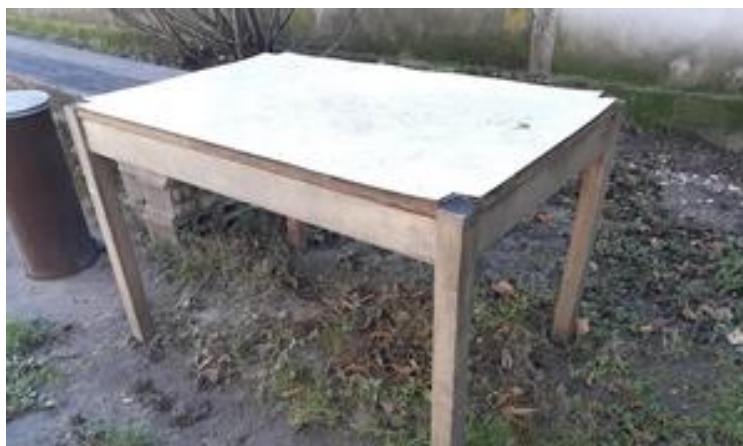
3/ La table de pansage est en mauvais état, du fait du matériau constitutif du plateau qui est absorbant et pourri par l'humidité.
