RAPPORT D'INTERVENTION

N°20250410-A

INSERM

Nature des désordres

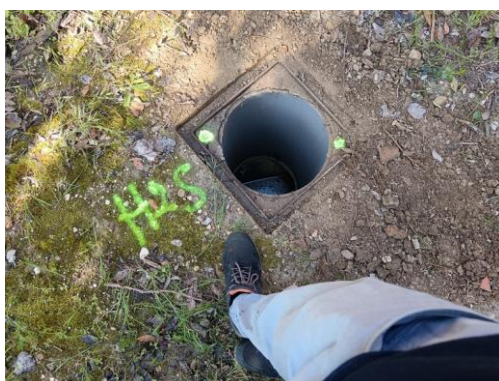
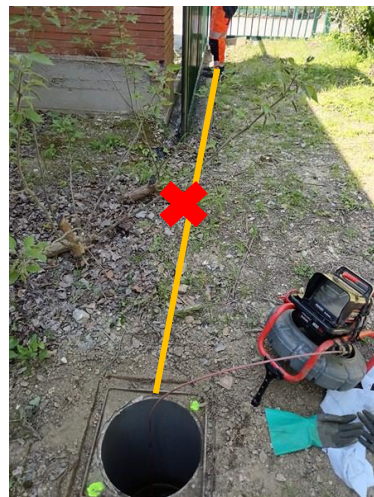
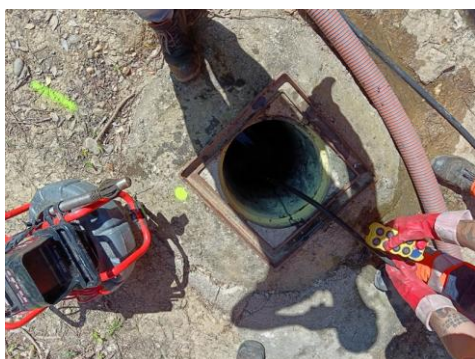
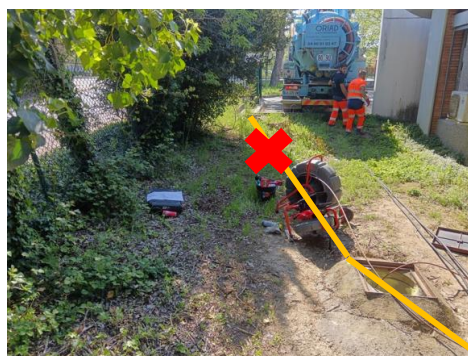
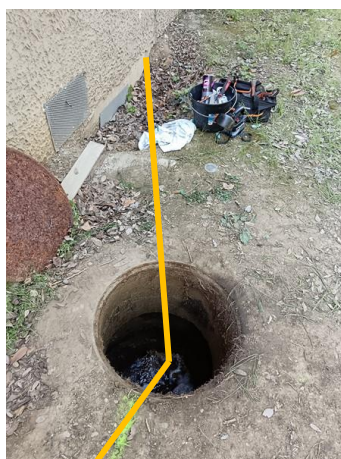
Inspection vidéo par caméra poussée

A l'aide de notre caméra poussée, nous inspectons les réseaux EU EP (cf. : photos page suivante).

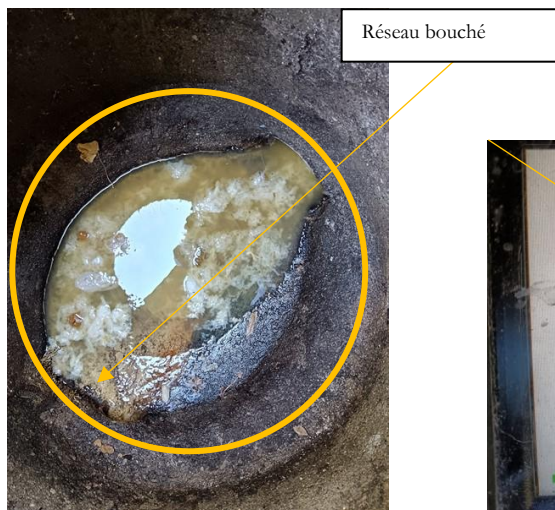
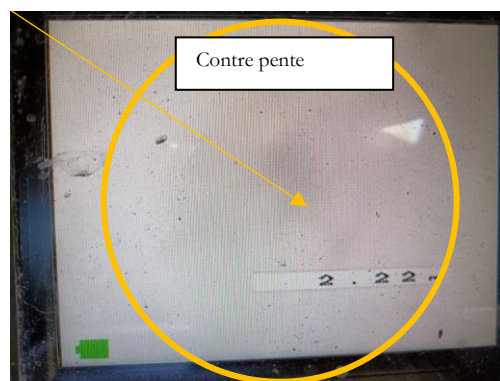
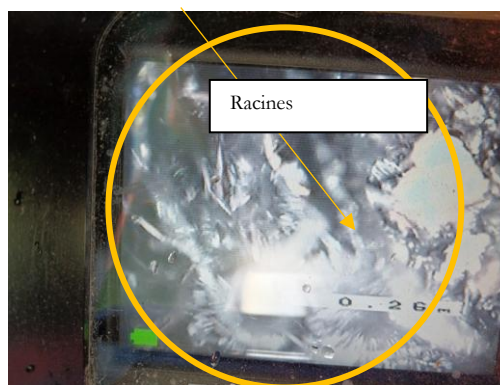
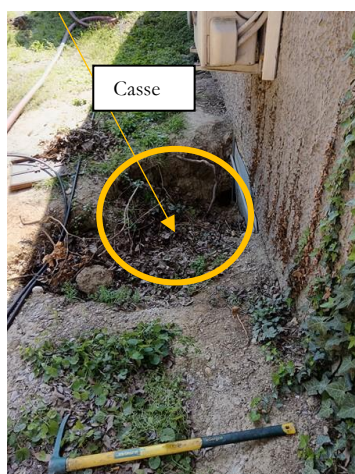
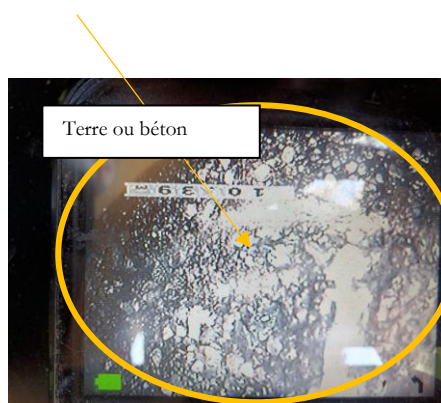
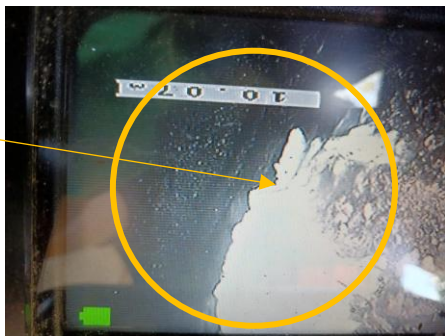
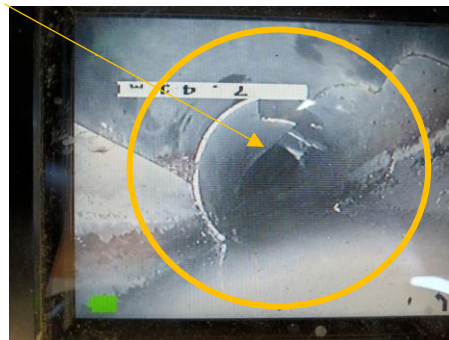
Nous constatons que les réseaux sont soit cassés, soit obstrués de manière significative par des racines, effondrement, terre, contre pente. Malgré l'équipe de curage sur place, il ne nous a pas été possible de repérer de façon efficiente, leurs tracés, ni même leurs branchements jusque sous la voie publique. Elles ont été toutefois repérées dans le vide sanitaire. (cf. photos ci-dessous).

Nous pouvons constater à la suite de nos investigations que les sections de canalisations inspectées dans le cadre de cette intervention, ne sont pas en état de bon fonctionnement.

Il serait judicieux de procéder à la dépose et à la création de nouveaux réseaux EU EP dans le cadre des travaux de rénovation/agrandissement du bâtiment.

Se brancher depuis les sections sous le vide sanitaire jusqu'au réseau public serait probablement le plus pertinent.
