## Zones de contrôle pour RAAT

## Etat des lieux

### Plan d'Intérieur - SS

## Remplacement\_CTA-cuisine\_ECS + bouclage + EF

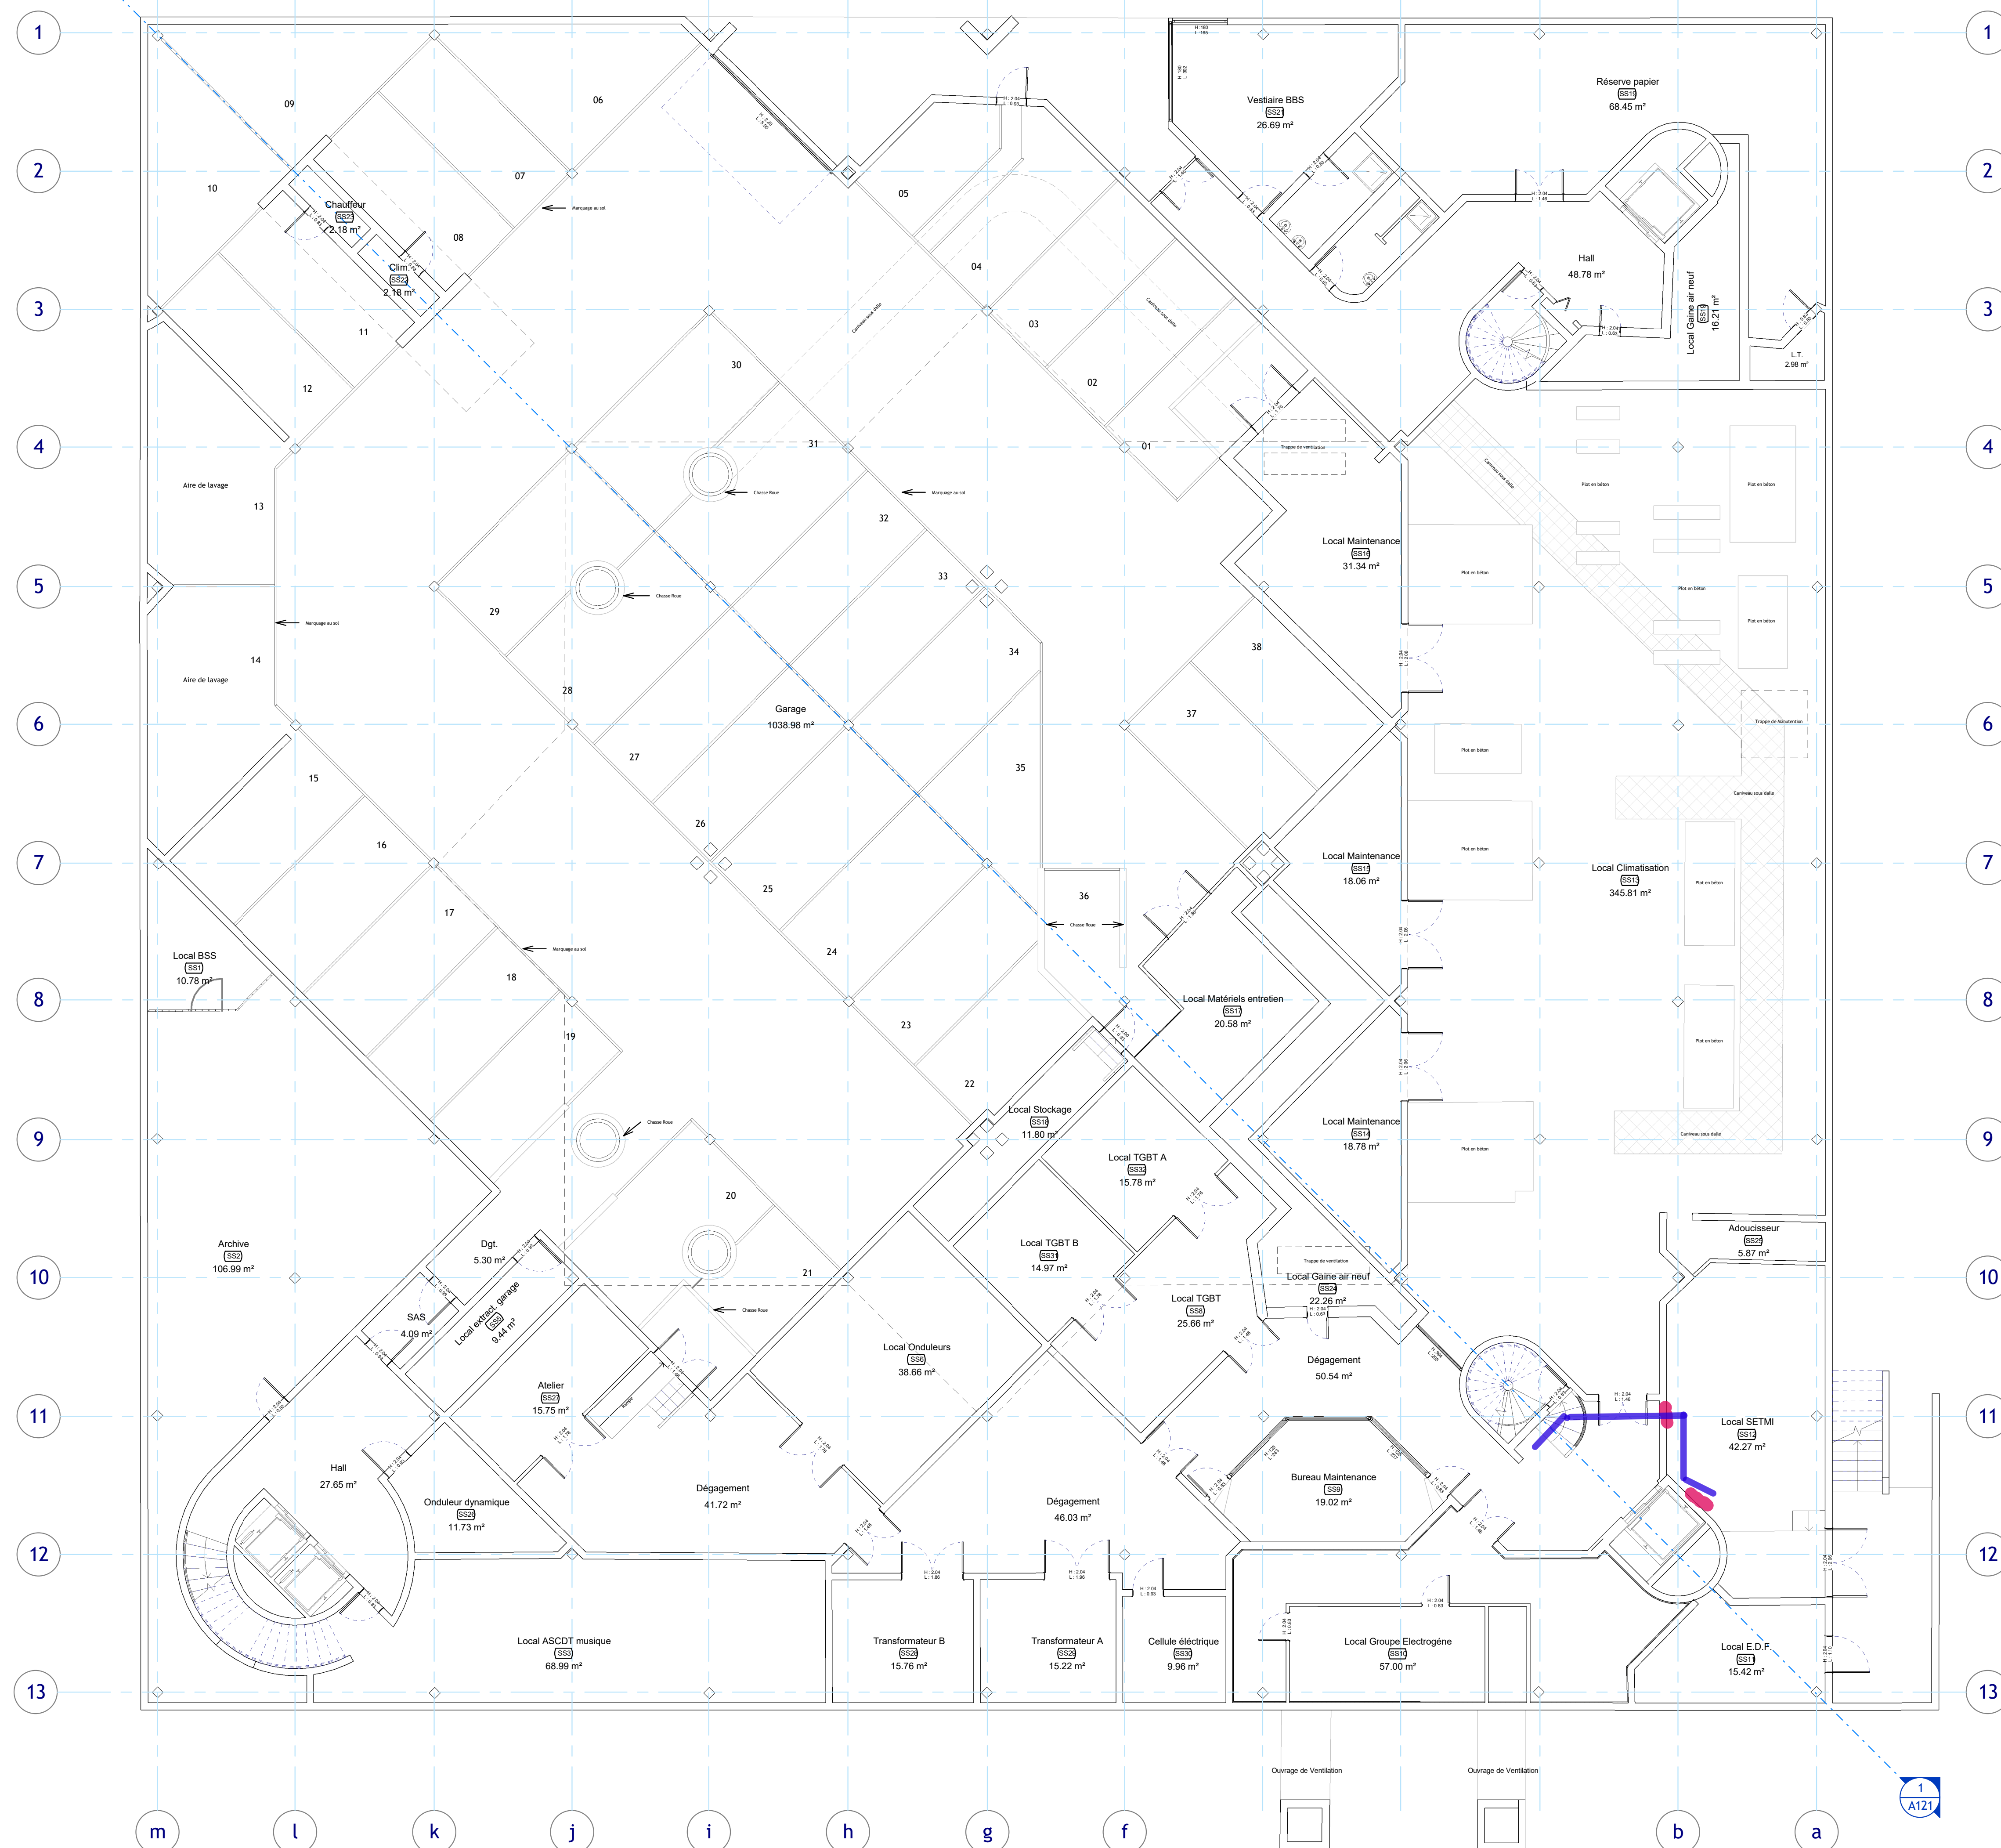
DCE	18250 - Toulouse	18250	A101	1 : 100	A
Phase	N° Affaire	N° Plan	N° Planches	Echelle	Ind

R-1

Local SETMI :

- Installation de la panoplie ECS + bouclage sur mur cage ascenseur.
- Percement cloison entre SETMI et dégagement « zone technique » pour remplacement des tuyauteries ECS, bouclage et EF.

Dégagement zone technique escalier rouge :

- Traversée plancher entre R-1 et RDC

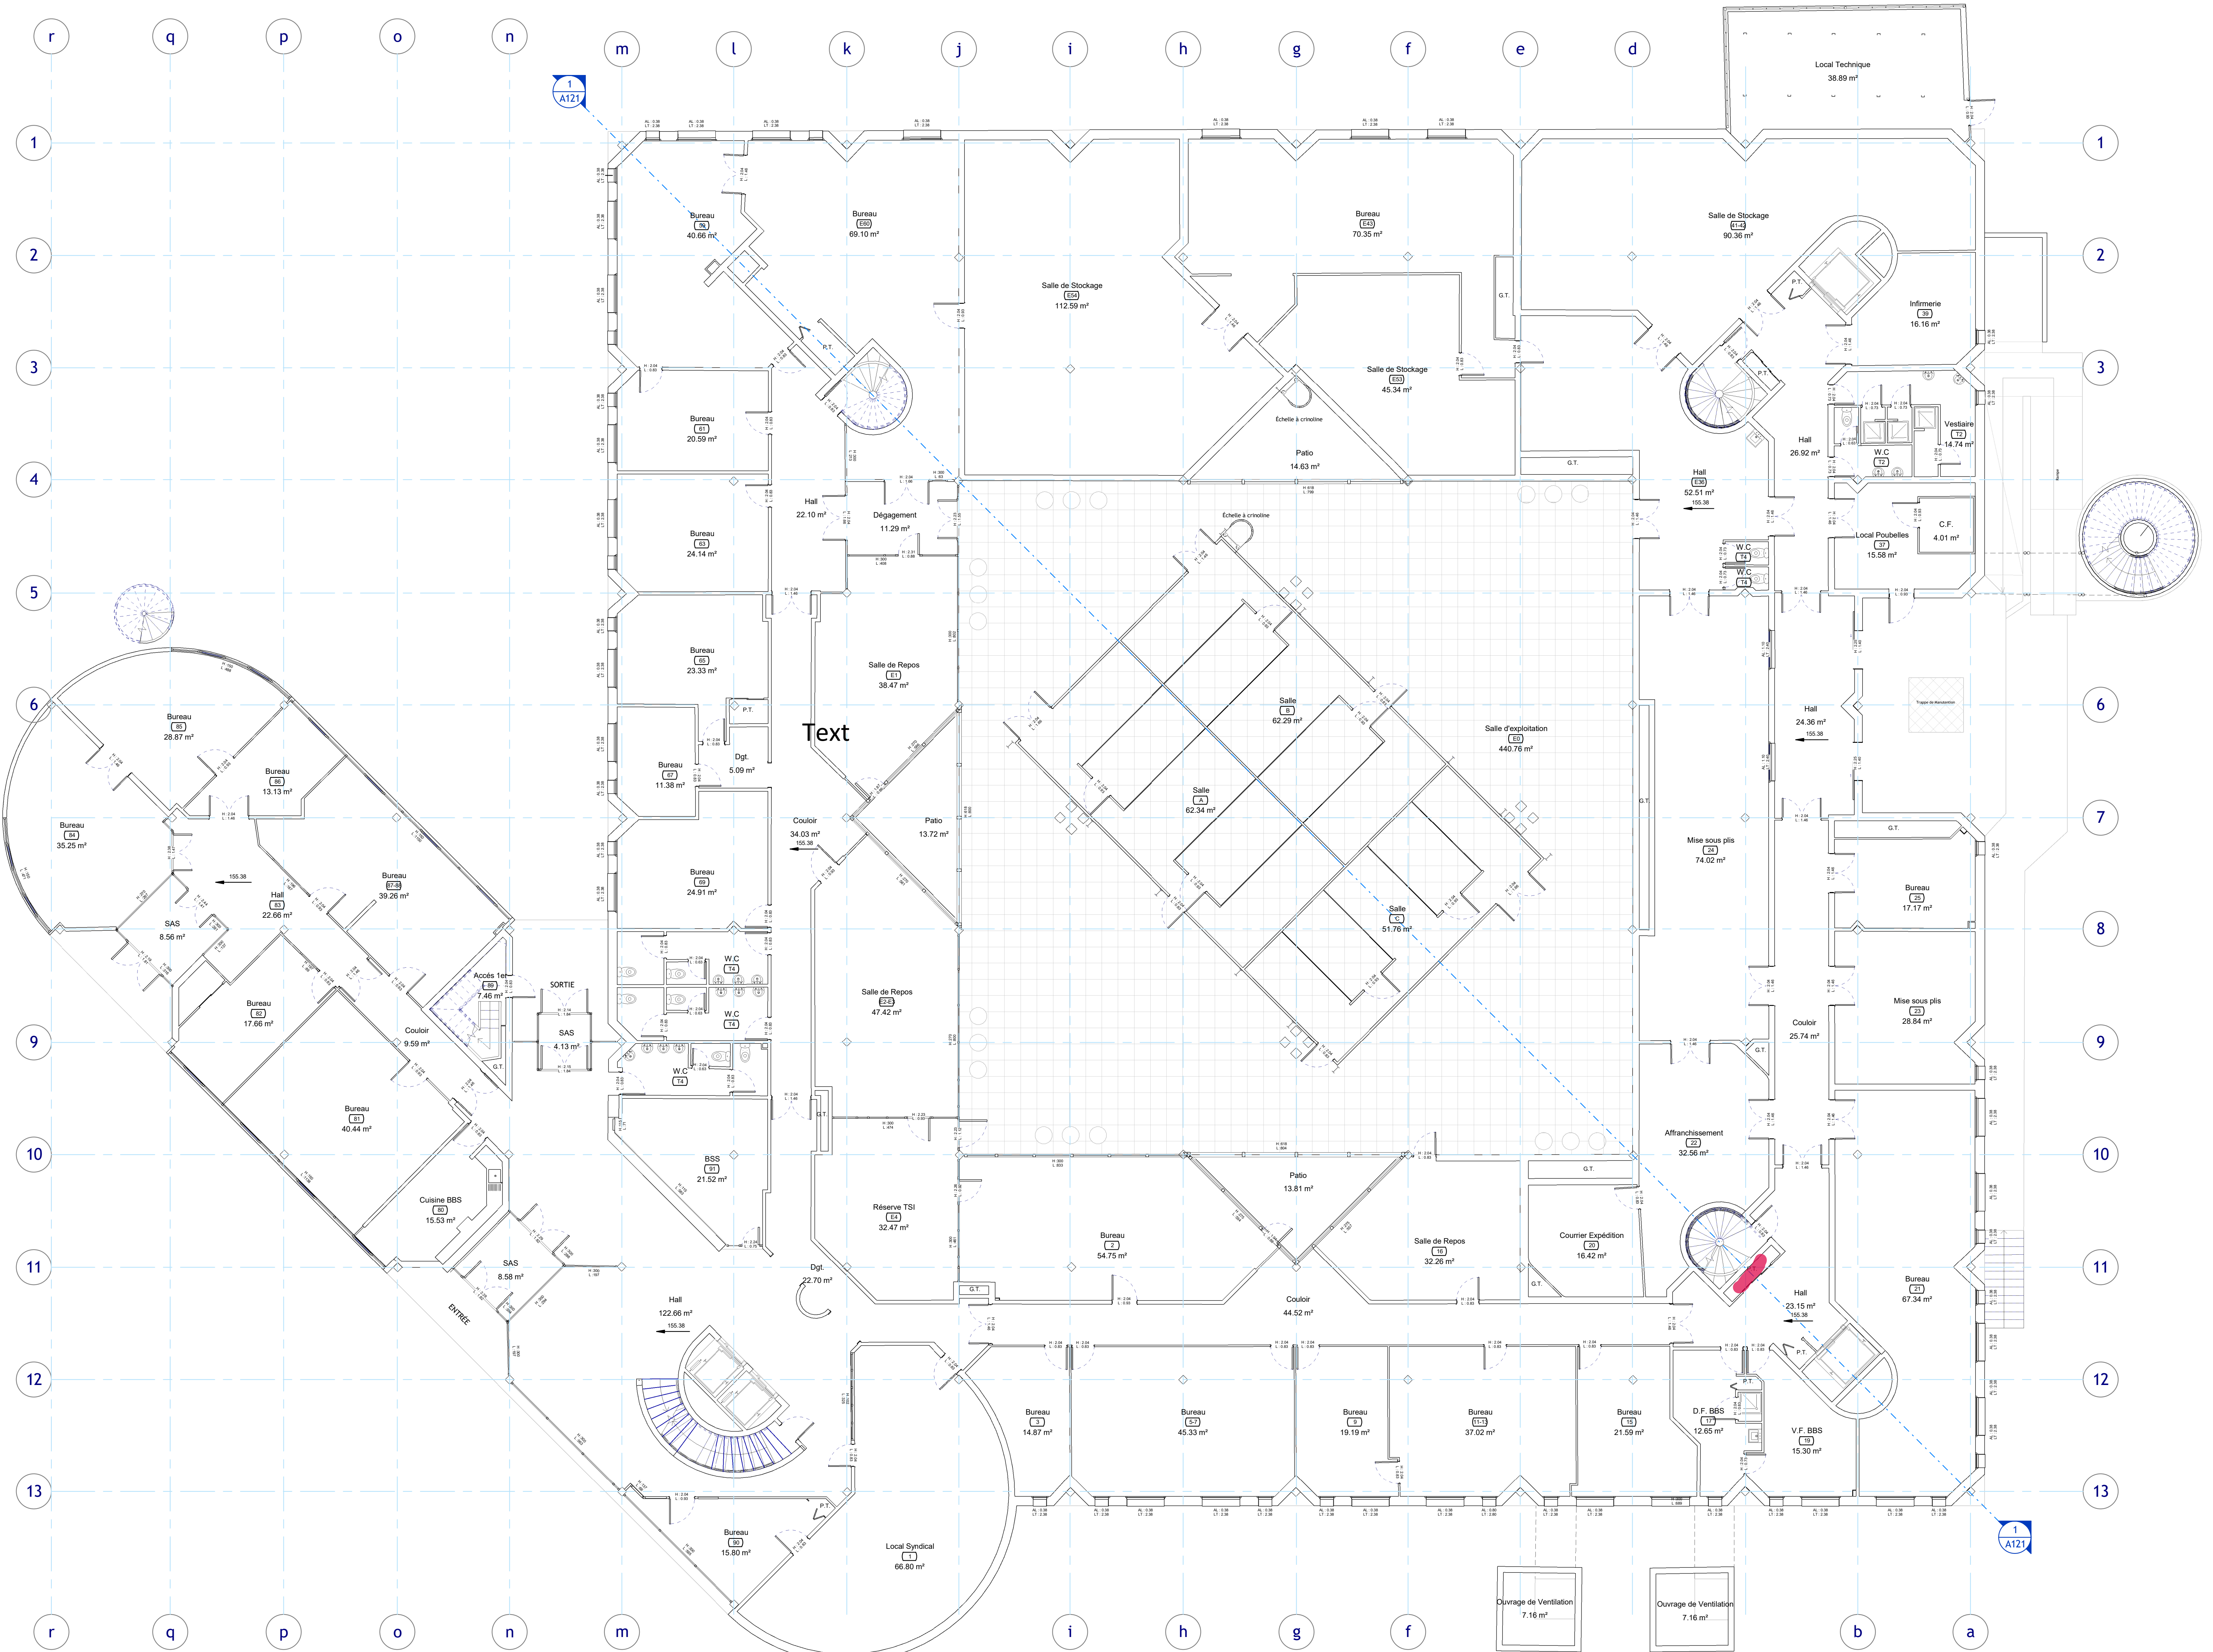
DCE	18250 - Toulouse	18250	A103	1 : 100	A
Phase	N° Affaire	N° Plan	N° Planches	Echelle	Ind.

RdC  
- Traversée plancher entre RDC et R+1  
gaine technique escalier rouge

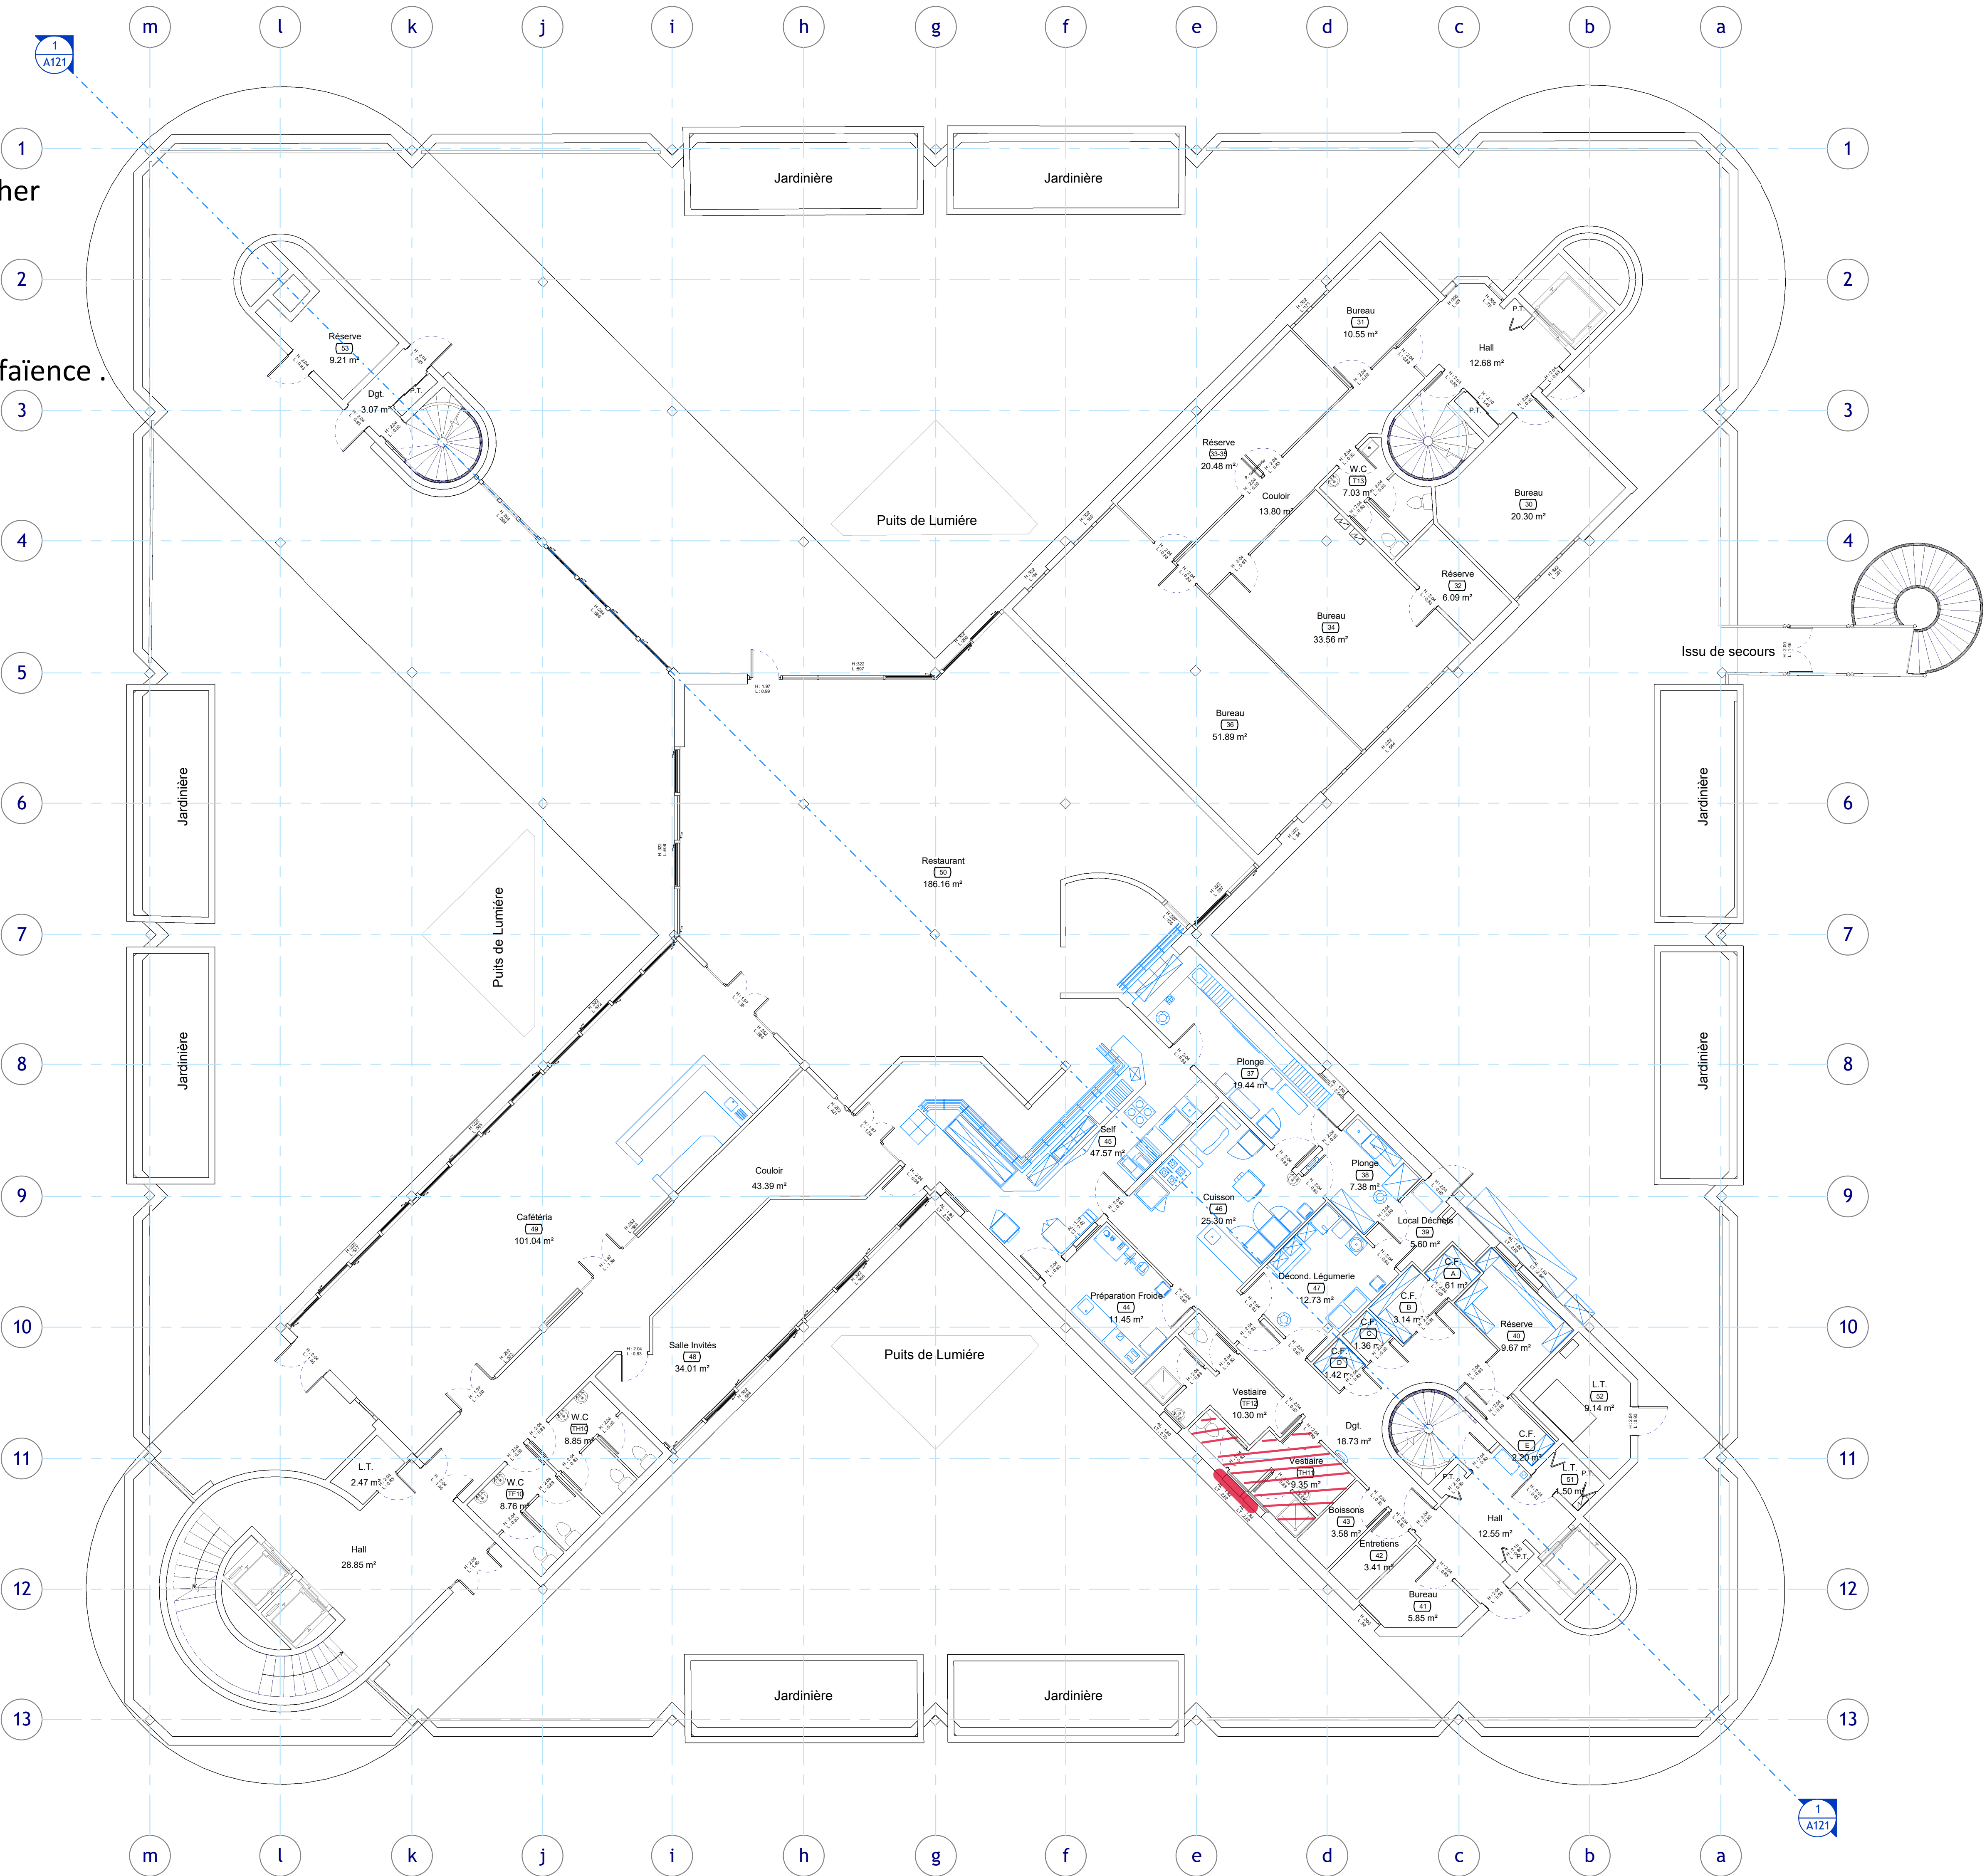
DCE	18250 - Toulouse	18250	A109	1 : 100	B
Phase	N° Affaire	N° Plan	N° Planches	Echelle	Ind.

R+2

Vestiaire TH11 :

- Remplacement faux plafond : percement plancher
- Remplacement CTA : percement mur pour installation CTA sur terrasse

Terrasse niveau vestiaire TH11 :

- installation CTA+ panneaux : percement mur +faïence .
