RAPPORT DE REPERAGE DU PLOMB AVANT TRAVAUX

RENOVATION / REHABILITATION OU DE DEMOLITION

Adresse : lieu dit "LA PETITE MASURE" 53500 ERNÉE
 	Date de permis de construire : A défaut la date de construction : 0
 	Type de bien : Maison

PLANCHE DE REPERAGE USUEL					
N° dossier :	4756366			Adresse de l'immeuble :	lieu dit "LA PETITE MASURE" 53500 ERNÉE
N° planche :	1/4	Version :	0	Type :	Croquis
Origine du plan :	Cabinet de diagnostics			Bâtiment – Niveau :	Rez de Chaussée

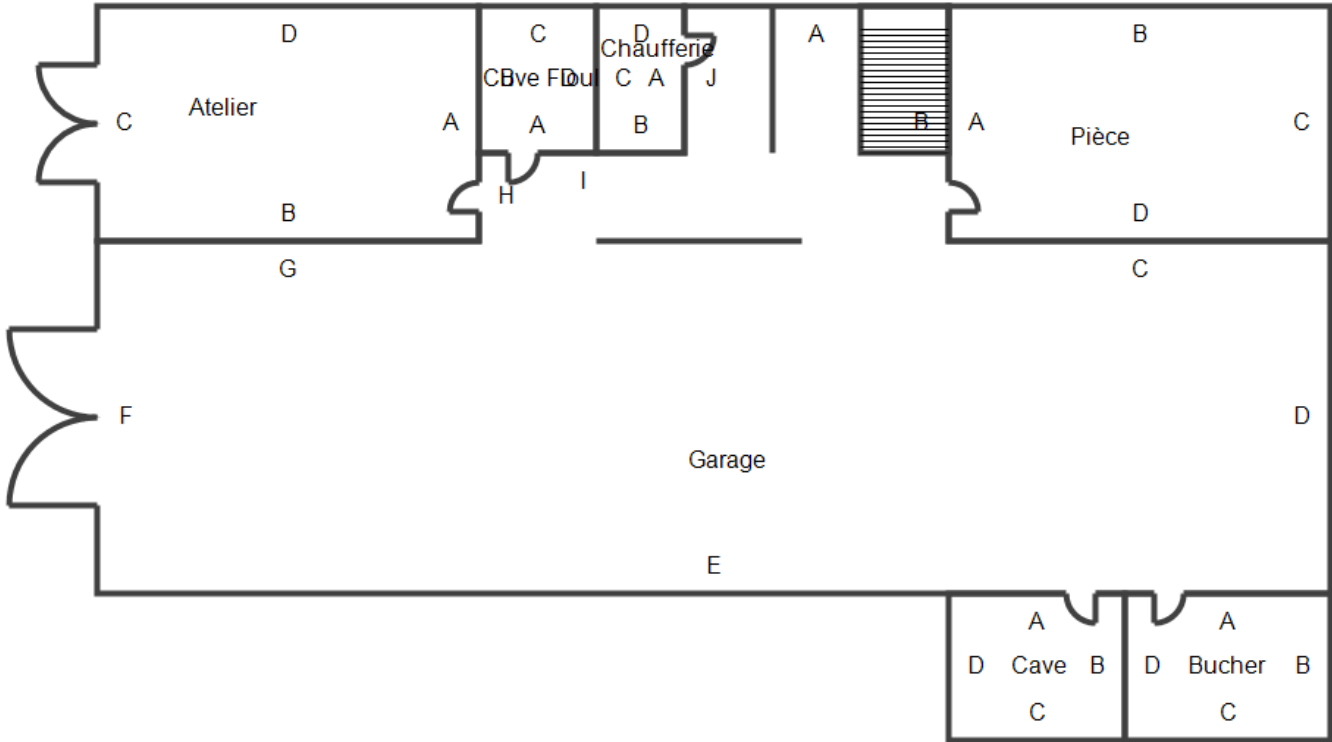
PLANCHE DE REPERAGE USUEL					
N° dossier :	4756366			Adresse de l'immeuble :	lieu dit "LA PETITE MASURE" 53500 ERNÉE
N° planche :	3/4	Version :	0		
Origine du plan :	Cabinet de diagnostics			Bâtiment – Niveau :	Sous Sol

The floor plan diagram shows the layout of the basement level. Rooms and their lead levels are as follows:

- Atelier:** Lead levels D (top), C (left), B (bottom), G (bottom).
- Garage:** Lead levels E (bottom), D (right), F (left), and various levels (A, B, C, D, E, F, G, H, I, J) in the upper section.
- Pièce:** Lead levels B (top), C (right), D (bottom), and A (left).
- Cave:** Lead levels A (top), D (left), B (right), and C (bottom).
- Bucher:** Lead levels A (top), D (left), B (right), and C (bottom).
