# RAPPORT DE REPERAGE DU PLOMB AVANT TRAVAUX

**RENOVATION / REHABILITATION OU DE DEMOLITION**

Adresse : 26 route DE VITRE 53500 ERNÉE
 	Date de permis de construire : A défaut la date de construction : 0
 	Type de bien : Commerce La Maison.fr
	Destination principale du bâtiment : Tertiaire
	Référence cadastrale : Non Communiqué(s)

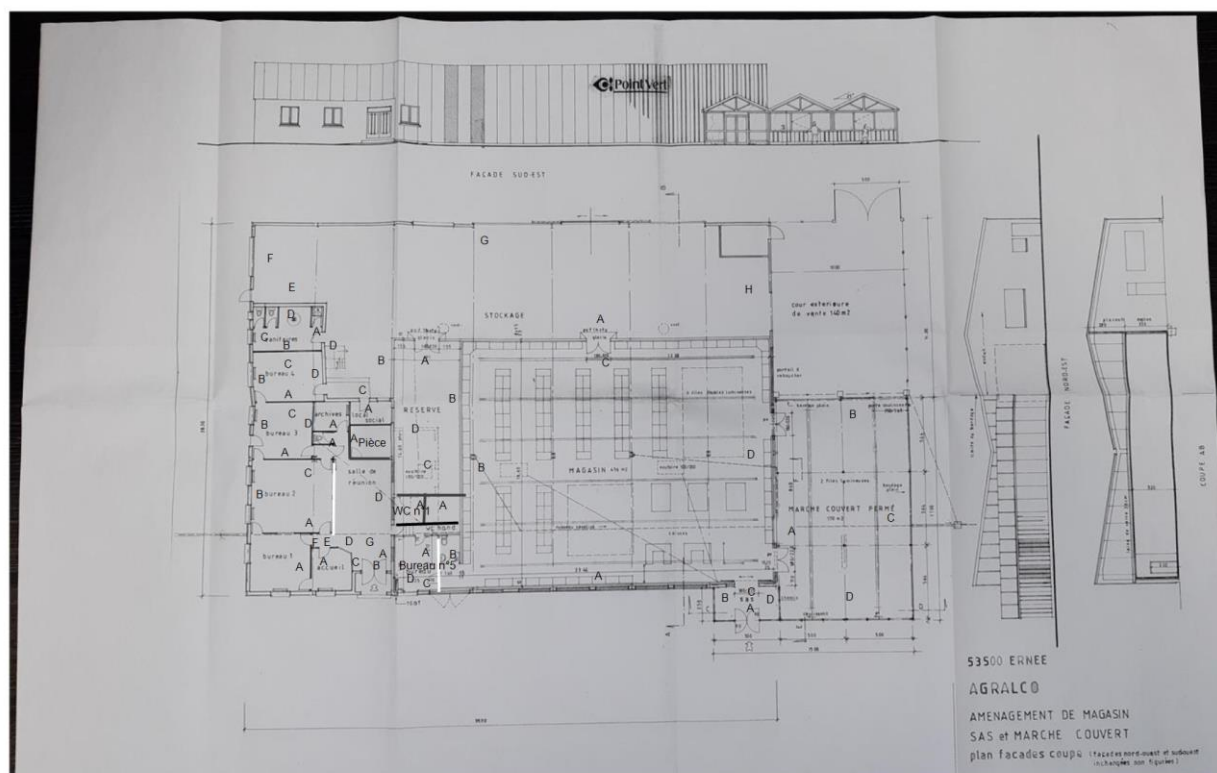
### 10.1. PLANCHE DE REPERAGE

PLANCHE DE REPERAGE USUEL				Adresse de l'immeuble :	26 route DE VITRE 53500 ERNÉE
N° dossier :	4756394				
N° planche :	1/1	Version : 0	Type : Croquis		
Origine du plan :	Cabinet de diagnostics			Bâtiment – Niveau :	Rez de Chaussée
