Note de récolement
Travaux de retrait d'amiante

Chantier T4791
 CONSERVATOIRE NATIONAL SUPERIEUR
 DE MUSIQUE ET DE DANSE DE PARIS
 209 avenue Jean Jaurès, 75019 PARIS

Désamiantage Vide Sanitaire

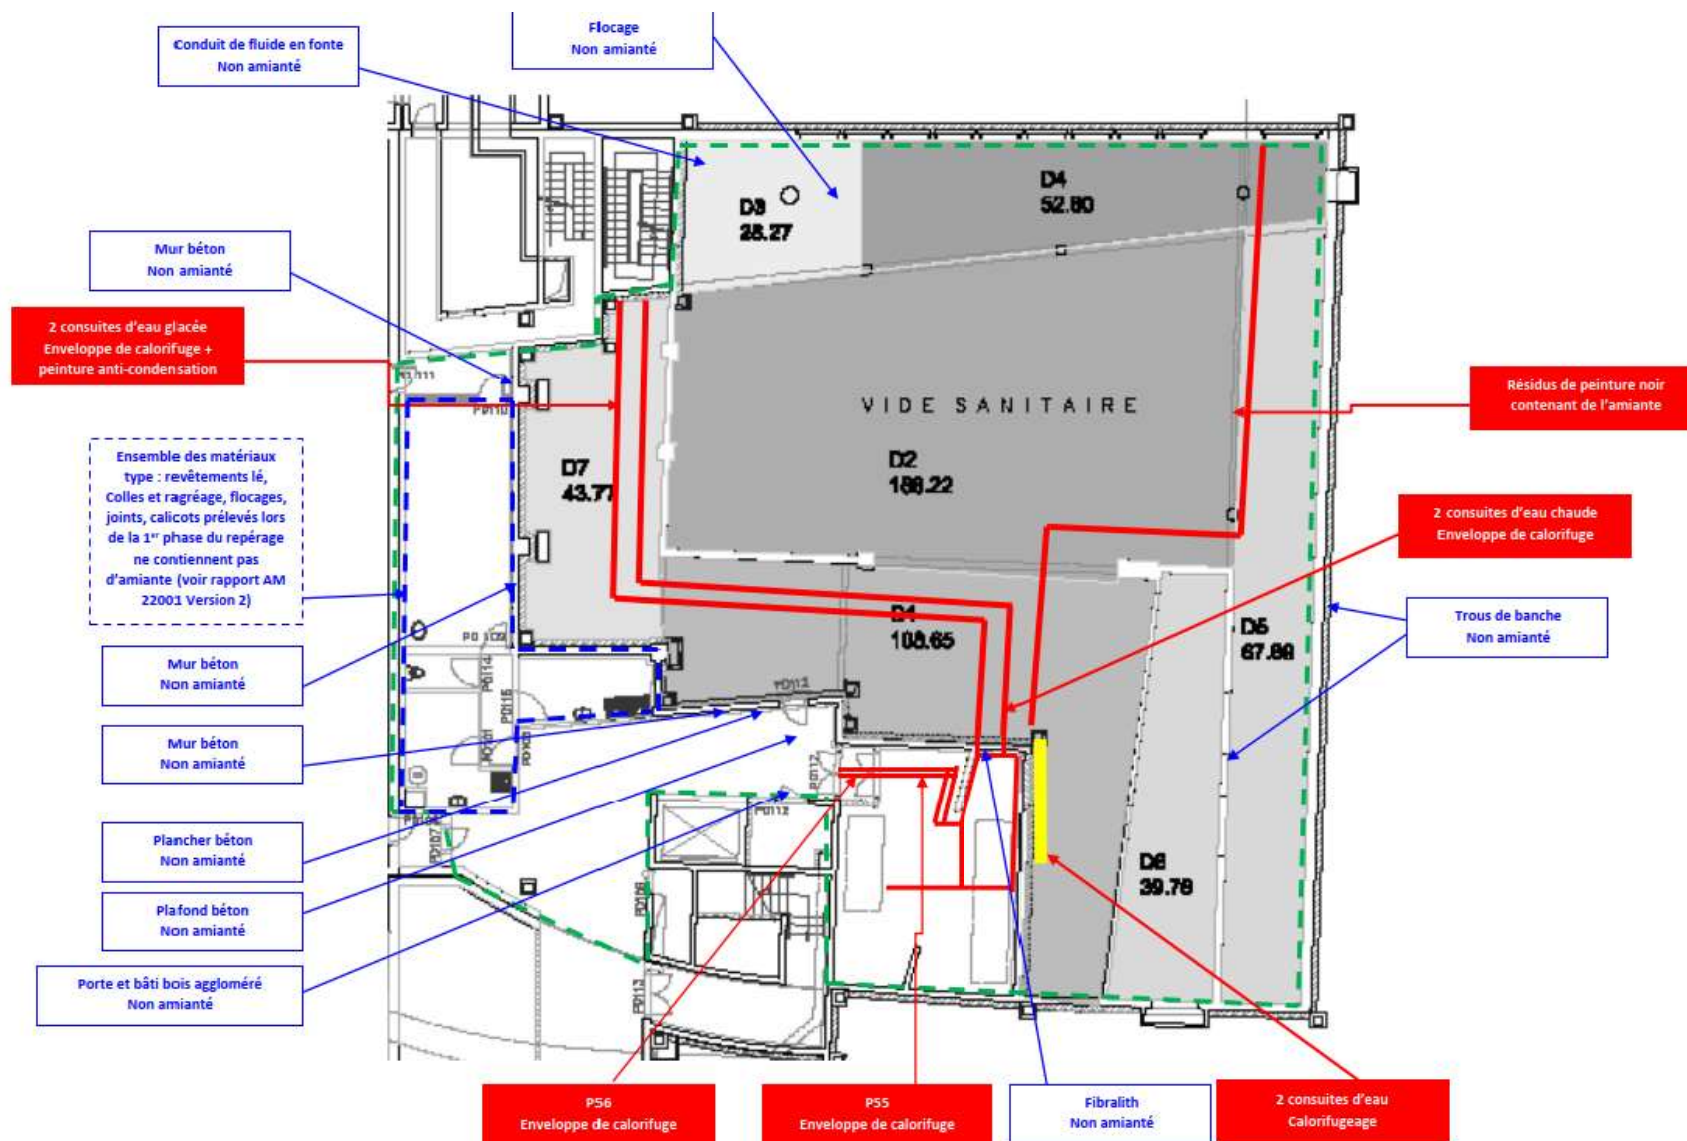
Plan des matériaux amiantés avant travaux - Zones 1 et 2 – Vide sanitaire R-2

Cartographie de repérage des matériaux amiantés – extrait du rapport N°AM-24001-Version 3 du 13/03/2024 établi par D-Tech

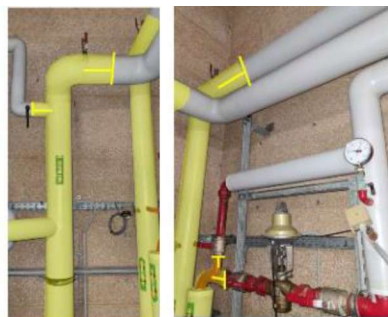
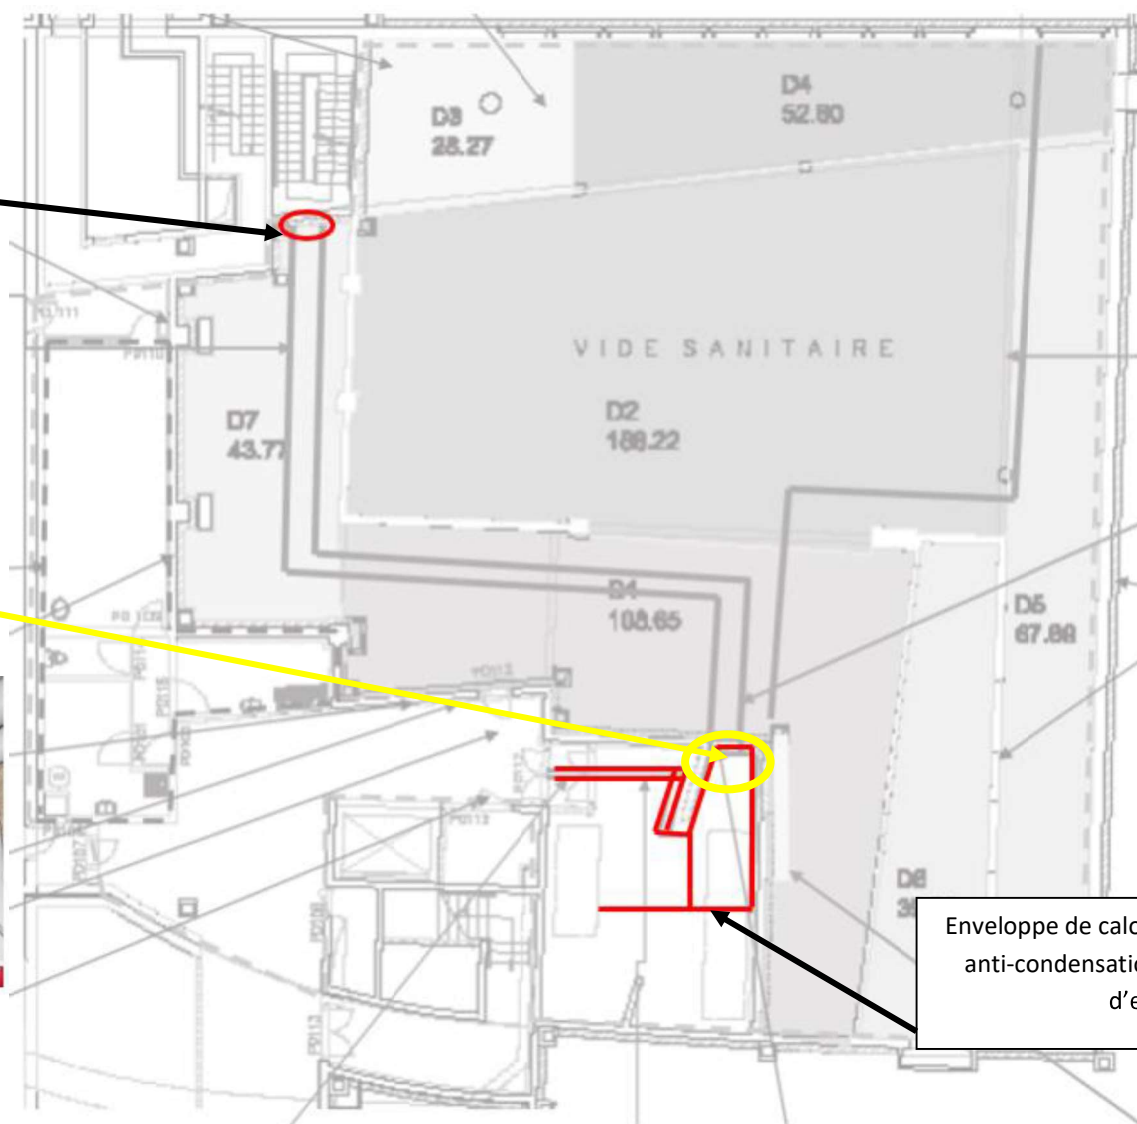
Plan des matériaux amiantés après travaux - Zones 1 et 2 - Vide sanitaire R-2

Tuyaux enterrés laissés en place
Enveloppe de calorifuge et peinture anti-condensation sur conduites d'eau

Enveloppe de calorifuge et peinture anti-condensation sur conduites d'eau déposées par découpe des tuyaux (linéaires en jaune sur la photo))

Aux extrémités : Linéaire de 30 cm mis à nu pour raccord

Zone 2 : Local CTA

Enveloppe de calorifuge et peinture anti-condensation sur conduites d'eau

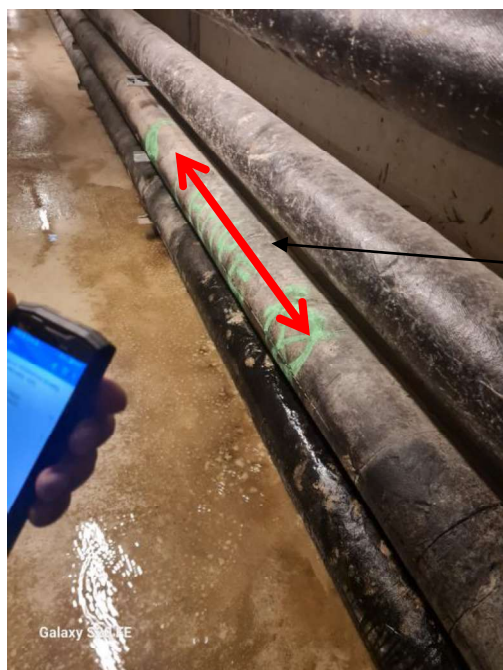
Plan des matériaux amiantés avant travaux *Zone 3 - Coursive niveau R-4*

Retrait de l'enveloppe de calorifuge et colle bitumineuse amiantées pour mise à nu du tuyau sur 1 ml

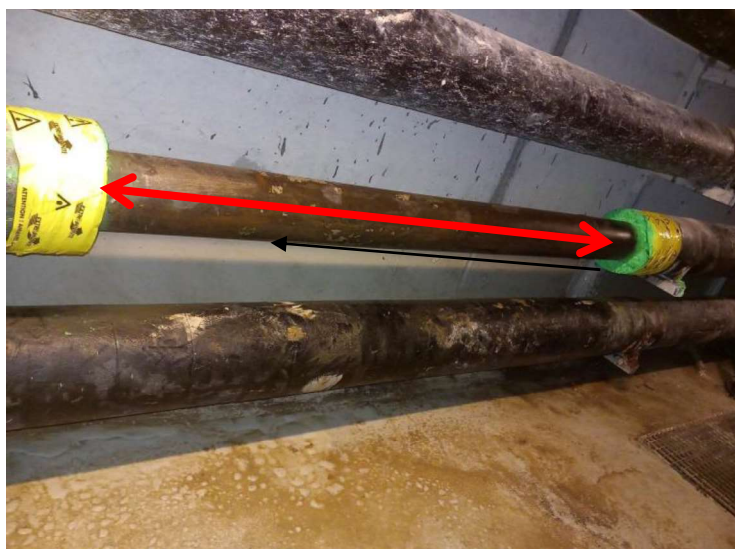
Plan des matériaux amiantés laissés en place – Zone 3 - Coursive niveau R-4

Tuyau d'EG mis à nu sur 1 ml
Enveloppe de calorifuge et colle
bitumineuse amiantées laissés en
place de part et d'autre
