RAPPORT DE REPERAGE DU PLOMB AVANT TRAVAUX

RENOVATION / REHABILITATION OU DE DEMOLITION

Adresse : Faculté des Sciences - Bâtiment D 2 boulevard Lavoisier 49000 ANGERS

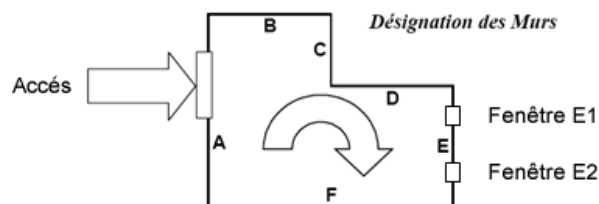
Afin de faciliter la localisation des mesures, l'auteur du repérage divise chaque local en plusieurs zones, auxquelles il attribue une lettre (A, B C...) selon la convention décrite ci dessous.

La convention d'écriture sur le croquis et dans le tableau des mesures est la suivante :

- La zone de l'accès au local est nommée « A » et est reportée sur le croquis. Les autres zones sont nommées « B », « C », « D », dans le sens des aiguilles d'une montre ;
- La zone « plafond » est indiquée en clair.

Ces zones correspondent généralement aux différentes faces du local ou volume.

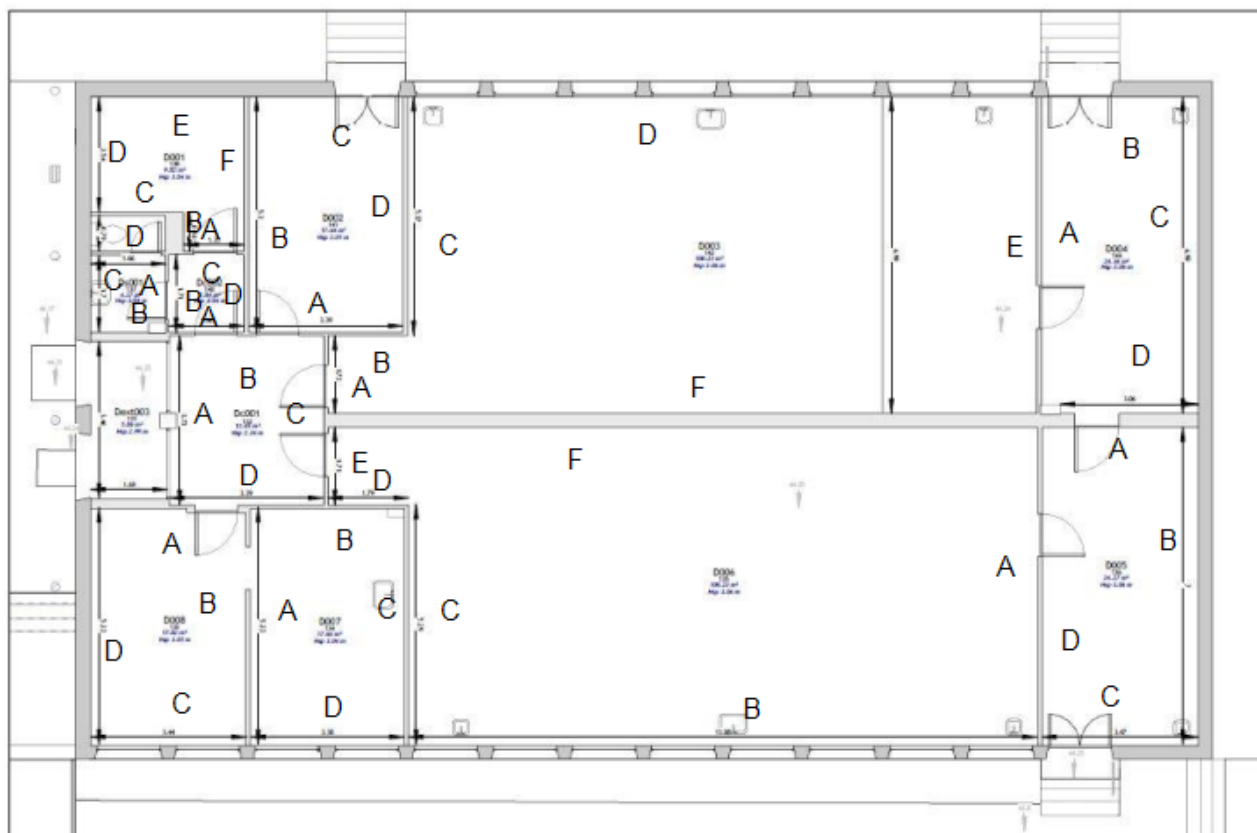
10.1. PLANCHE DE REPERAGE

PLANCHE DE REPERAGE USUEL				Adresse de l'immeuble : Faculté des Sciences - Bâtiment D 2 boulevard Lavoisier 49000 ANGERS
N° dossier :	4871859			
N° planche :	1/1	Version : 0	Type : Croquis	
Origine du plan :	Cabinet de diagnostics			Bâtiment – Niveau : Rez de Chaussée
