CROUS DE VERSAILLES

*résidence Vauban, 1 boulevard d'Alembert
78280 GUYANCOURT*

| Equipement : | T.G.B.T / DISJONCTEUR | | | |

| Équipement : | ARMOIRES / TABLEAUX DIVISIONNAIRES |

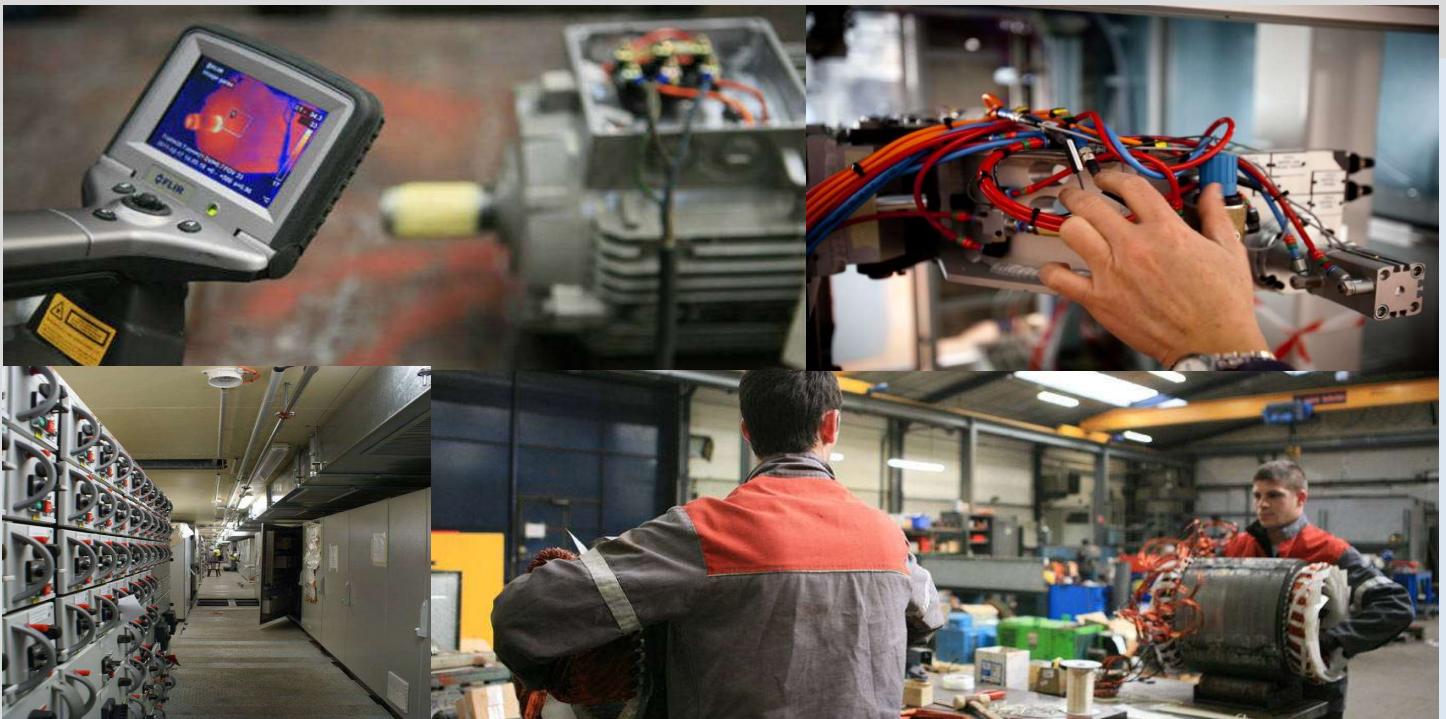
Liste des équipements

| Equipements | Quantité | Etat Général |
| TGBT | 1 | Bon |
| TD | 1 | Bon |

Un TGBT n'est pas un espace de stockage : merci d'évacuer tout ce qui n'a pas sa place
Cinq disjoncteurs différentiels sont hors service - prévoir leur remplacement

Mise en place des affichages réglementaires + BAPI

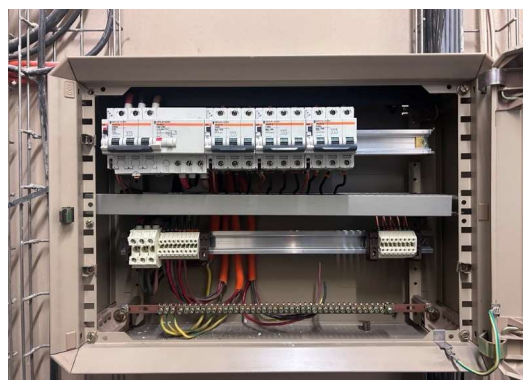
TD

RAS
