EIFFAGE ENERGIE SYSTEMES

Client : Crous Restaurant Escoffier de l'ENSAE
Site : Restaurant Escoffier de l'ENSAE
Adresse : 22 cours Pierre Vasseur 91120
PALAISEAU

RAPPORT D'INSPECTION DE THERMOGRAPHIE INFRAROUGE

Bâtiment inspecté : Restaurant Escoffier de l'ENSAE

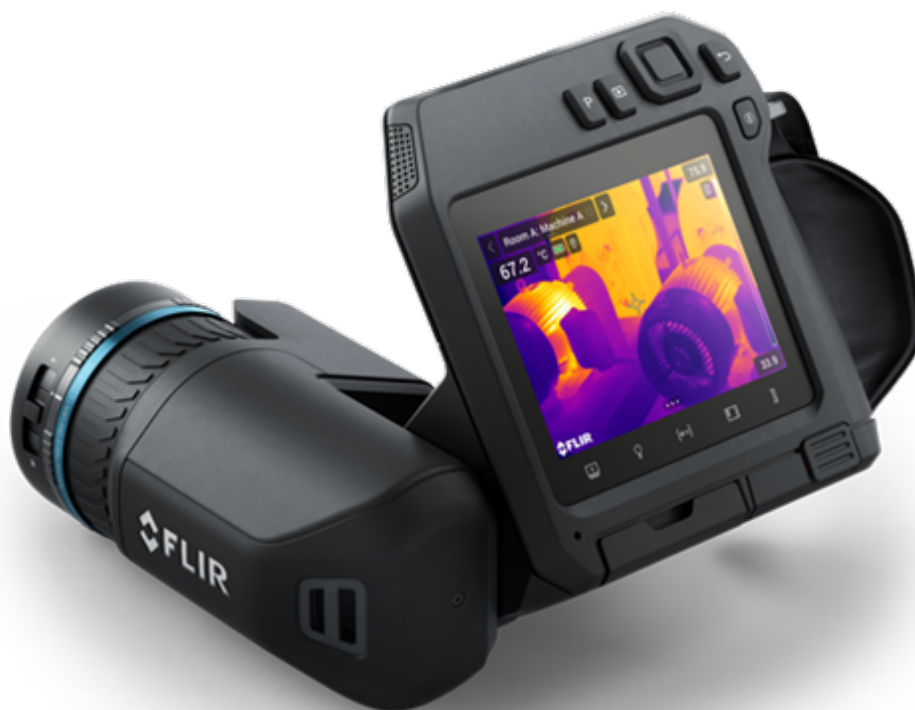
- Type caméra : Infrarouge
- Modèle : FLIR T560
- Objectifs : 24°

- Matrice : 640x480 pixels (307 200 Pixel, 1 228 800 Witch UltraMax)
