# RAPPORT DE REPERAGE DU PLOMB AVANT TRAVAUX

**Numéro de dossier :** MA2502028385

**Adresse d'intervention :** 10 Boulevard de Verdun  
45000 Orléans

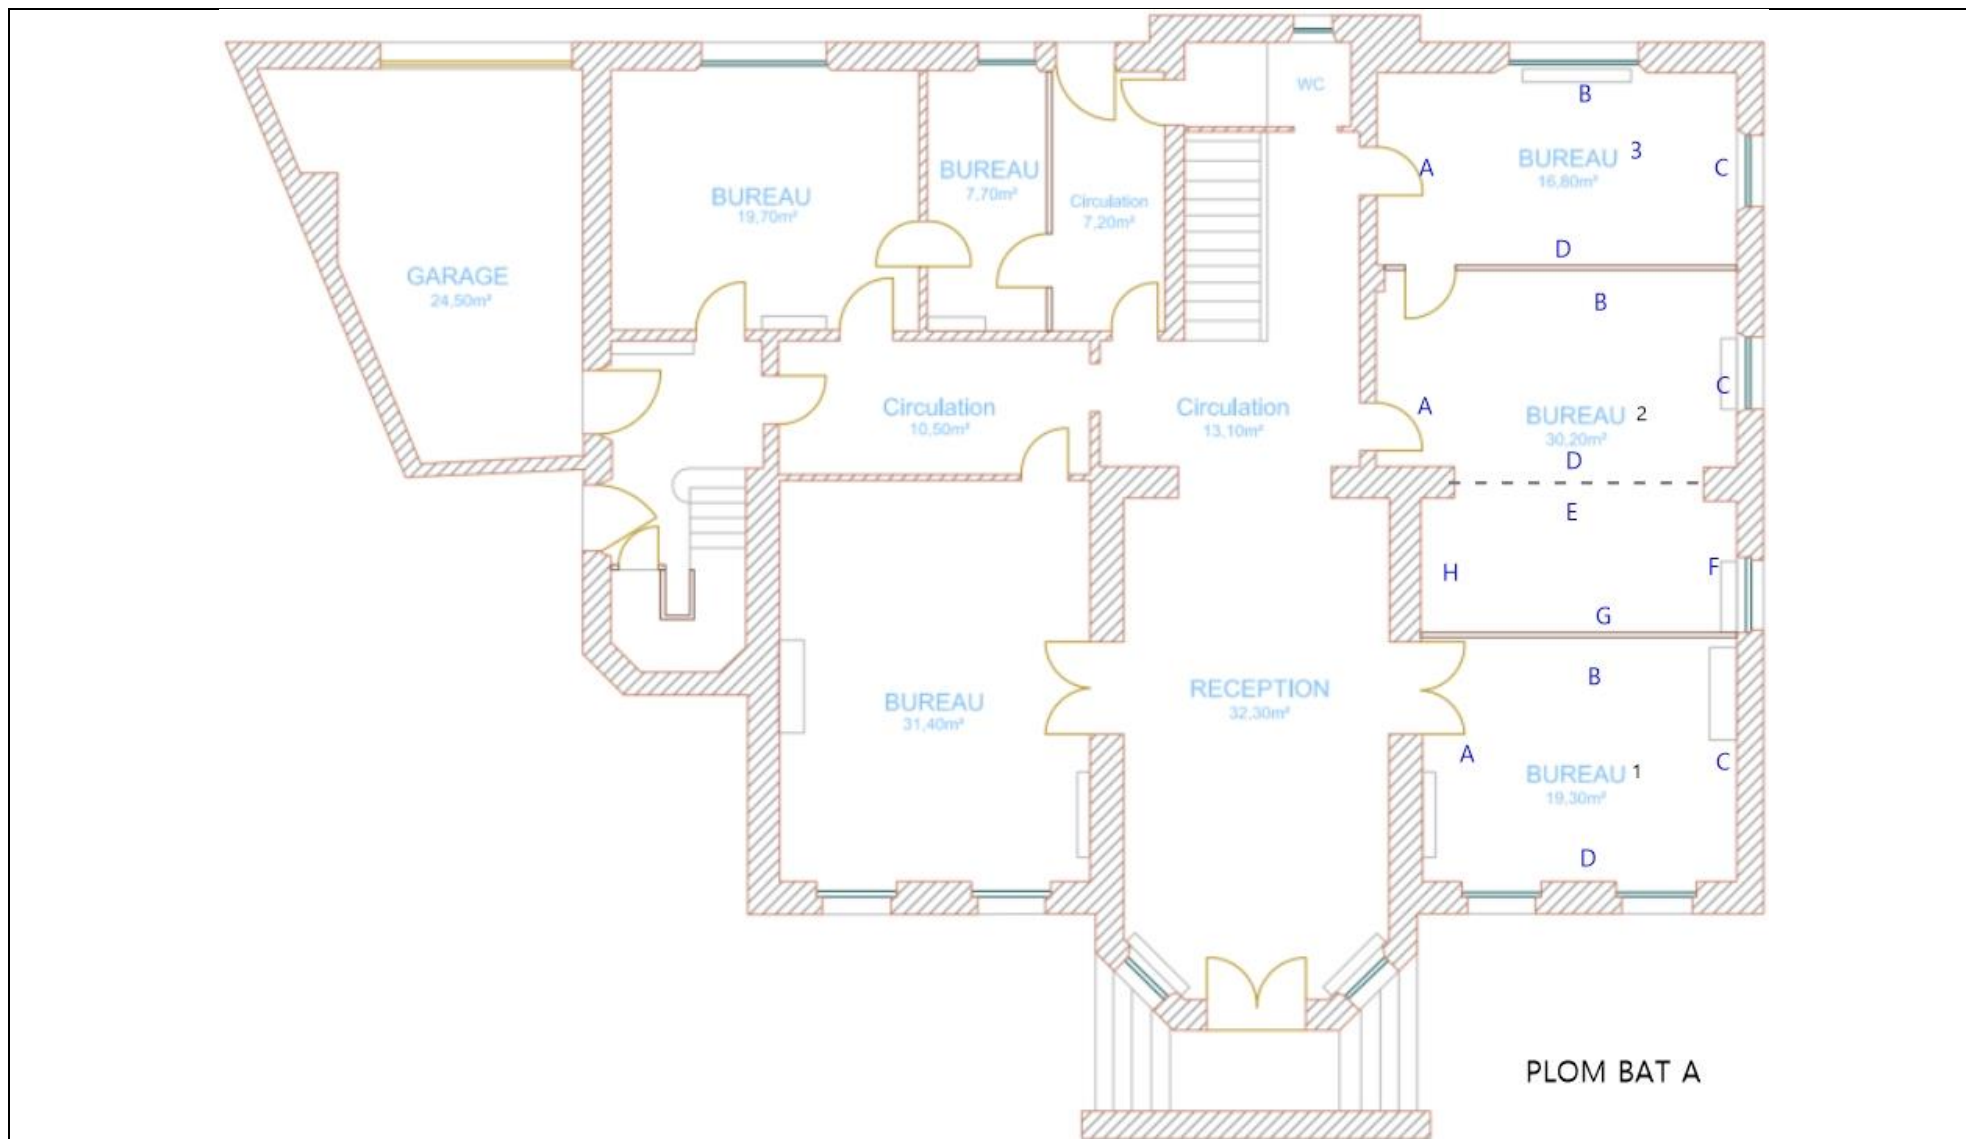
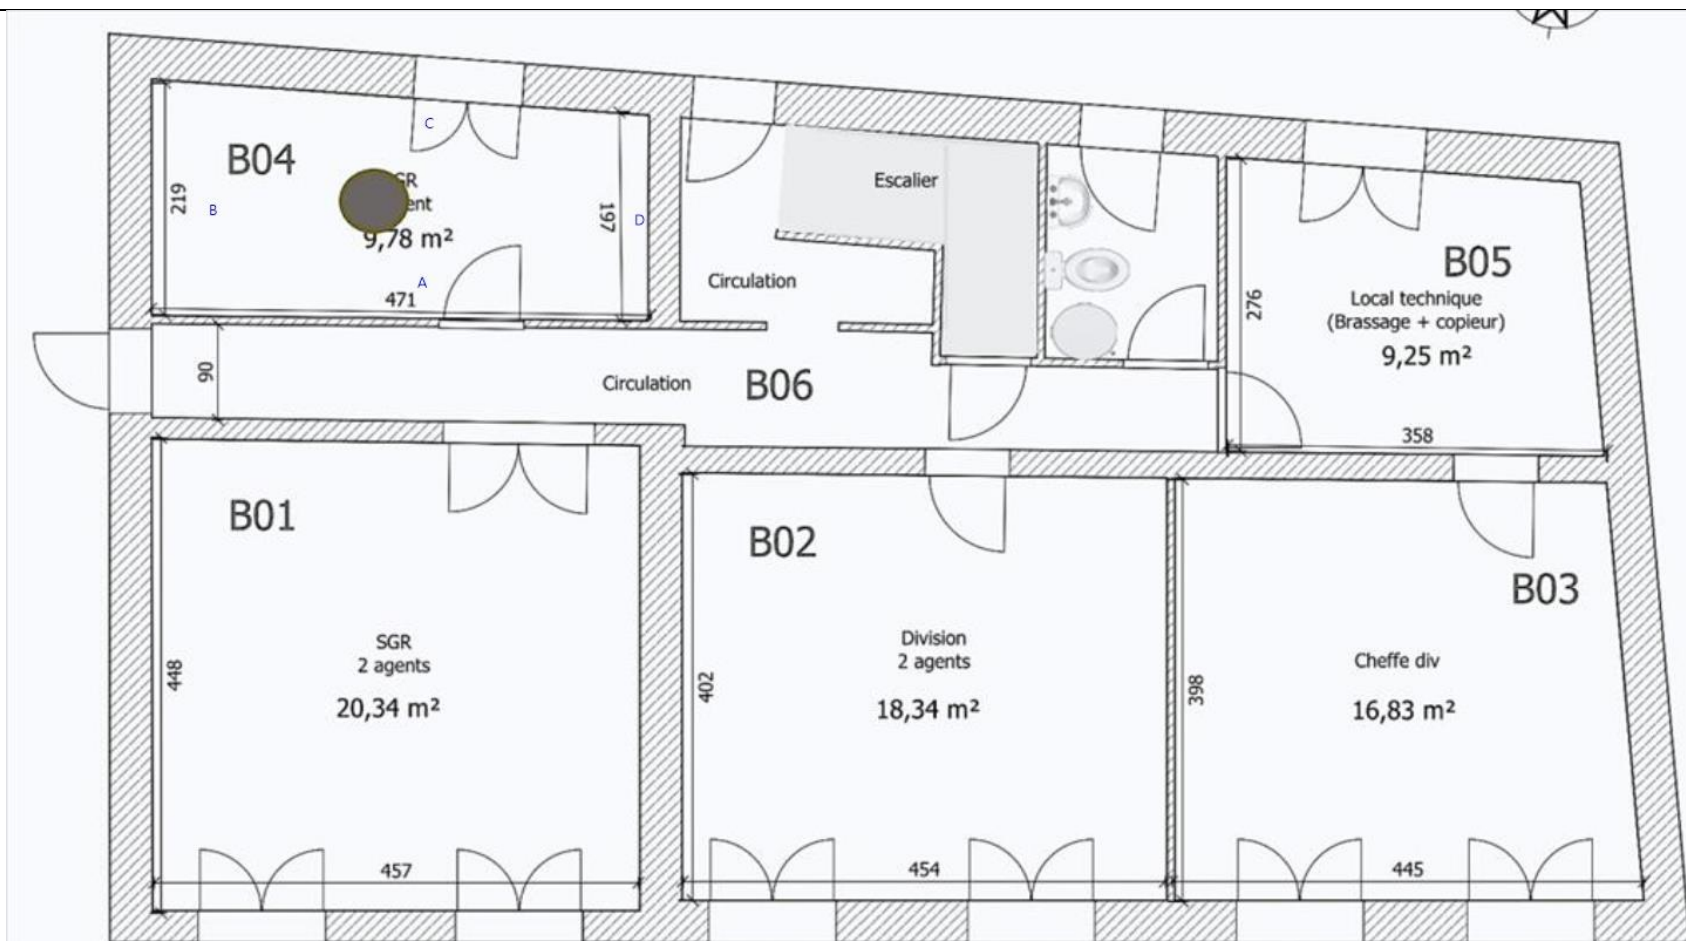
PLOMB BAT B

Affaire	Croquis de repérage	Site	Sondages / Prélèvements		Unité de repérage			
			Mesure	X	Eléments de structure	Trémie sur plusieurs niveaux	Escaliers	Ouvertures
Opérateur	POISSON clement	Bat. N/A						
Date de réalisation	06/03/2025	Adresse 10 Boulevard de Verdun 45000 Orléans	Local non visité
