**CSAG**

**Diagnostic des installations électriques en vue de  
l'installation d'une cabine de peinture**

**Diagnostic  
(Diag)**

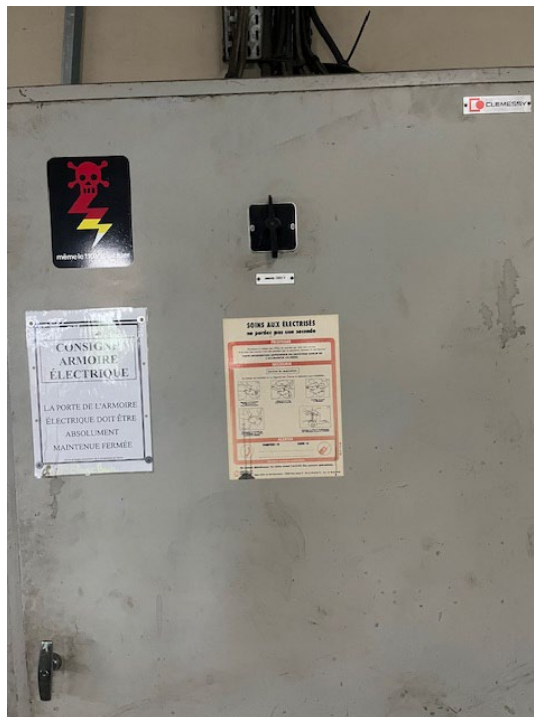
Armoire à proximité du futur emplacement de la cabine de peinture.

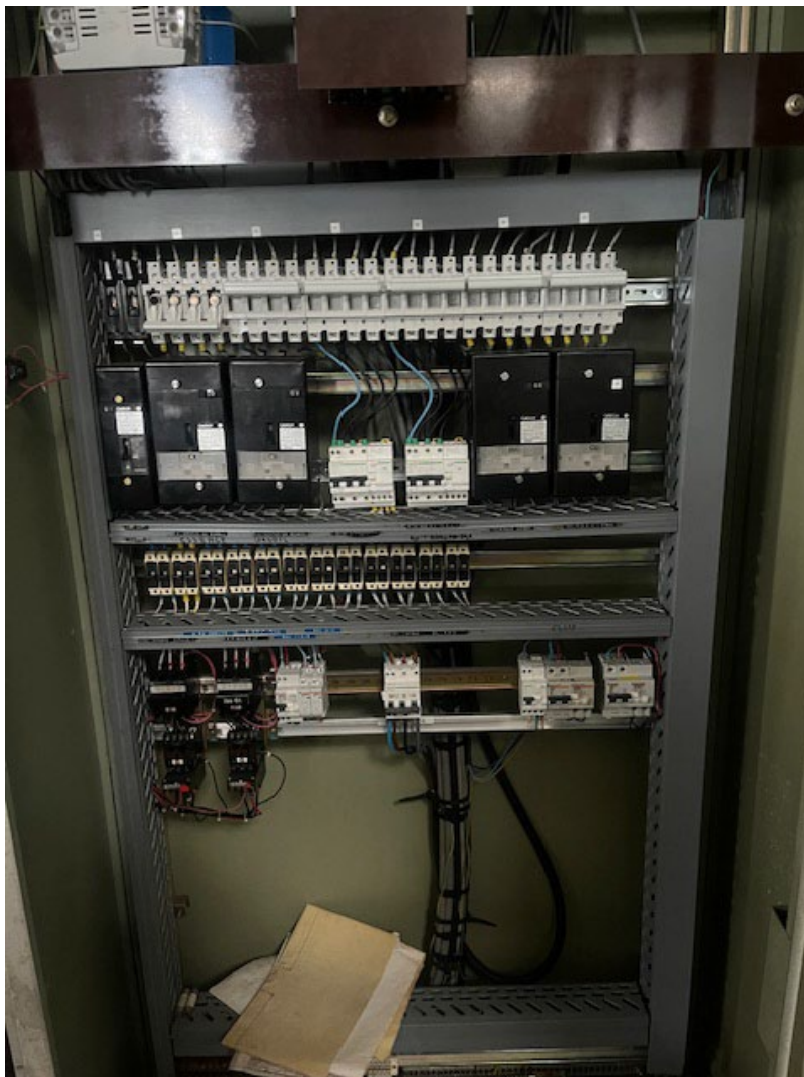
Cette armoire divisionnaire est vétuste et comporte encore des porte-fusibles, de très vieux disjoncteurs GARDY...beaucoup de départs sont inutiles aujourd'hui...

L'armoire est vétuste et comporte de vieilles protections.

L'armoire actuelle, située vers le futur emplacement de la cabine de peinture, est vétuste ET ne peut pas être modifiée sans remplacer toutes les protections actuelles pour assurer une associabilité et sélectivité entre les disjoncteurs !

1. La création d'un nouveau départ depuis l'armoire neuve « atelier garage » pour alimenter uniquement la cabine peinture.
2. Le remplacement en lieu et place de l'armoire vétuse qui intégrera la protection de la cabine de peinture.

Pour des raisons de sécurité (80% des incendies se déclarent dans des armoires vétustes !), et de praticité (la protection de la cabine sera à côté de celle-ci et pas de l'autre côté de l'atelier), **il faut privilégier la solution 2.**

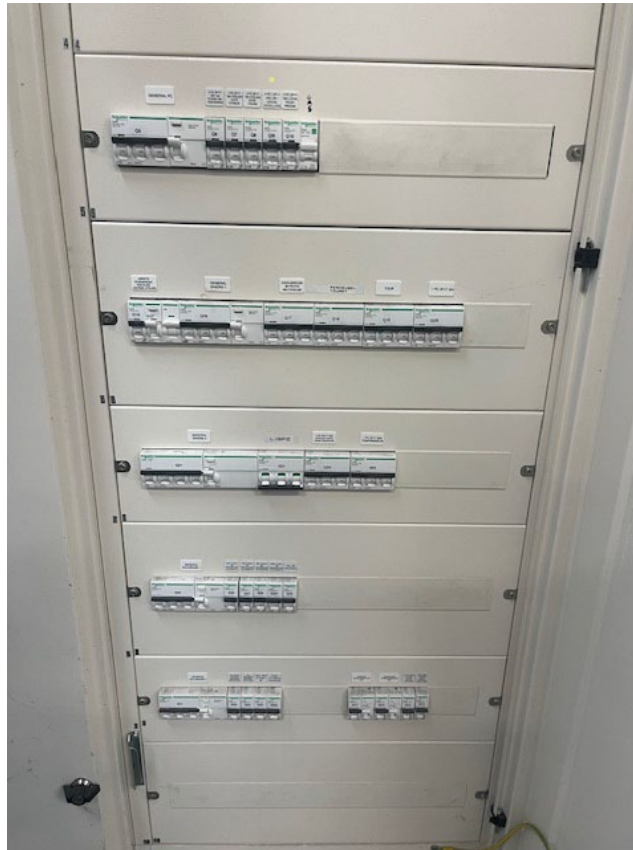
Cette armoire divisionnaire est alimentée par une armoire générale « atelier / mécanique » neuve.

Cette armoire neuve peut supporter une puissance totale de 170 kVA.

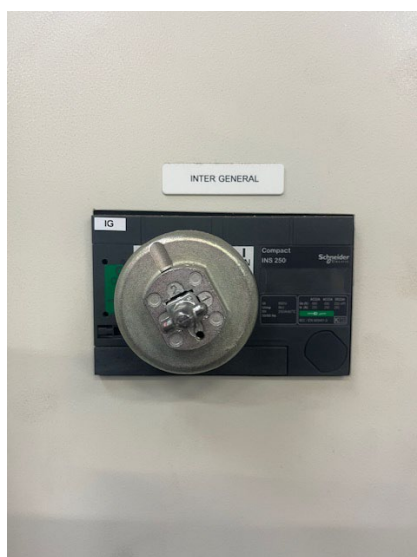
C'est dans cette armoire que l'on trouve notre protection pour l'armoire vétuste « garage ».  
La protection de cette armoire propose une puissance de 70 kVA.

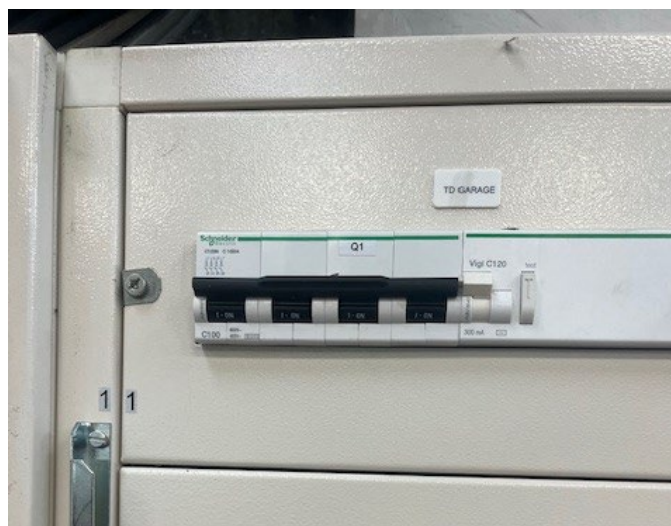
Protection de l'armoire vétuste « garage » calibré à 100A par phase soit environ 70 kVA.
