**CENTRE HOSPITALIER DE SAINT-ESPRIT  
REHABILITATION DU BATIMENT**

## PLANS REHABILITATION DU BÂTIMENT MEDECINE

## PLANS DE CHARPENTE / COUVERTURE

DIAG    APS    APD    **PRO**    VISA    AOR    2.2.4.A

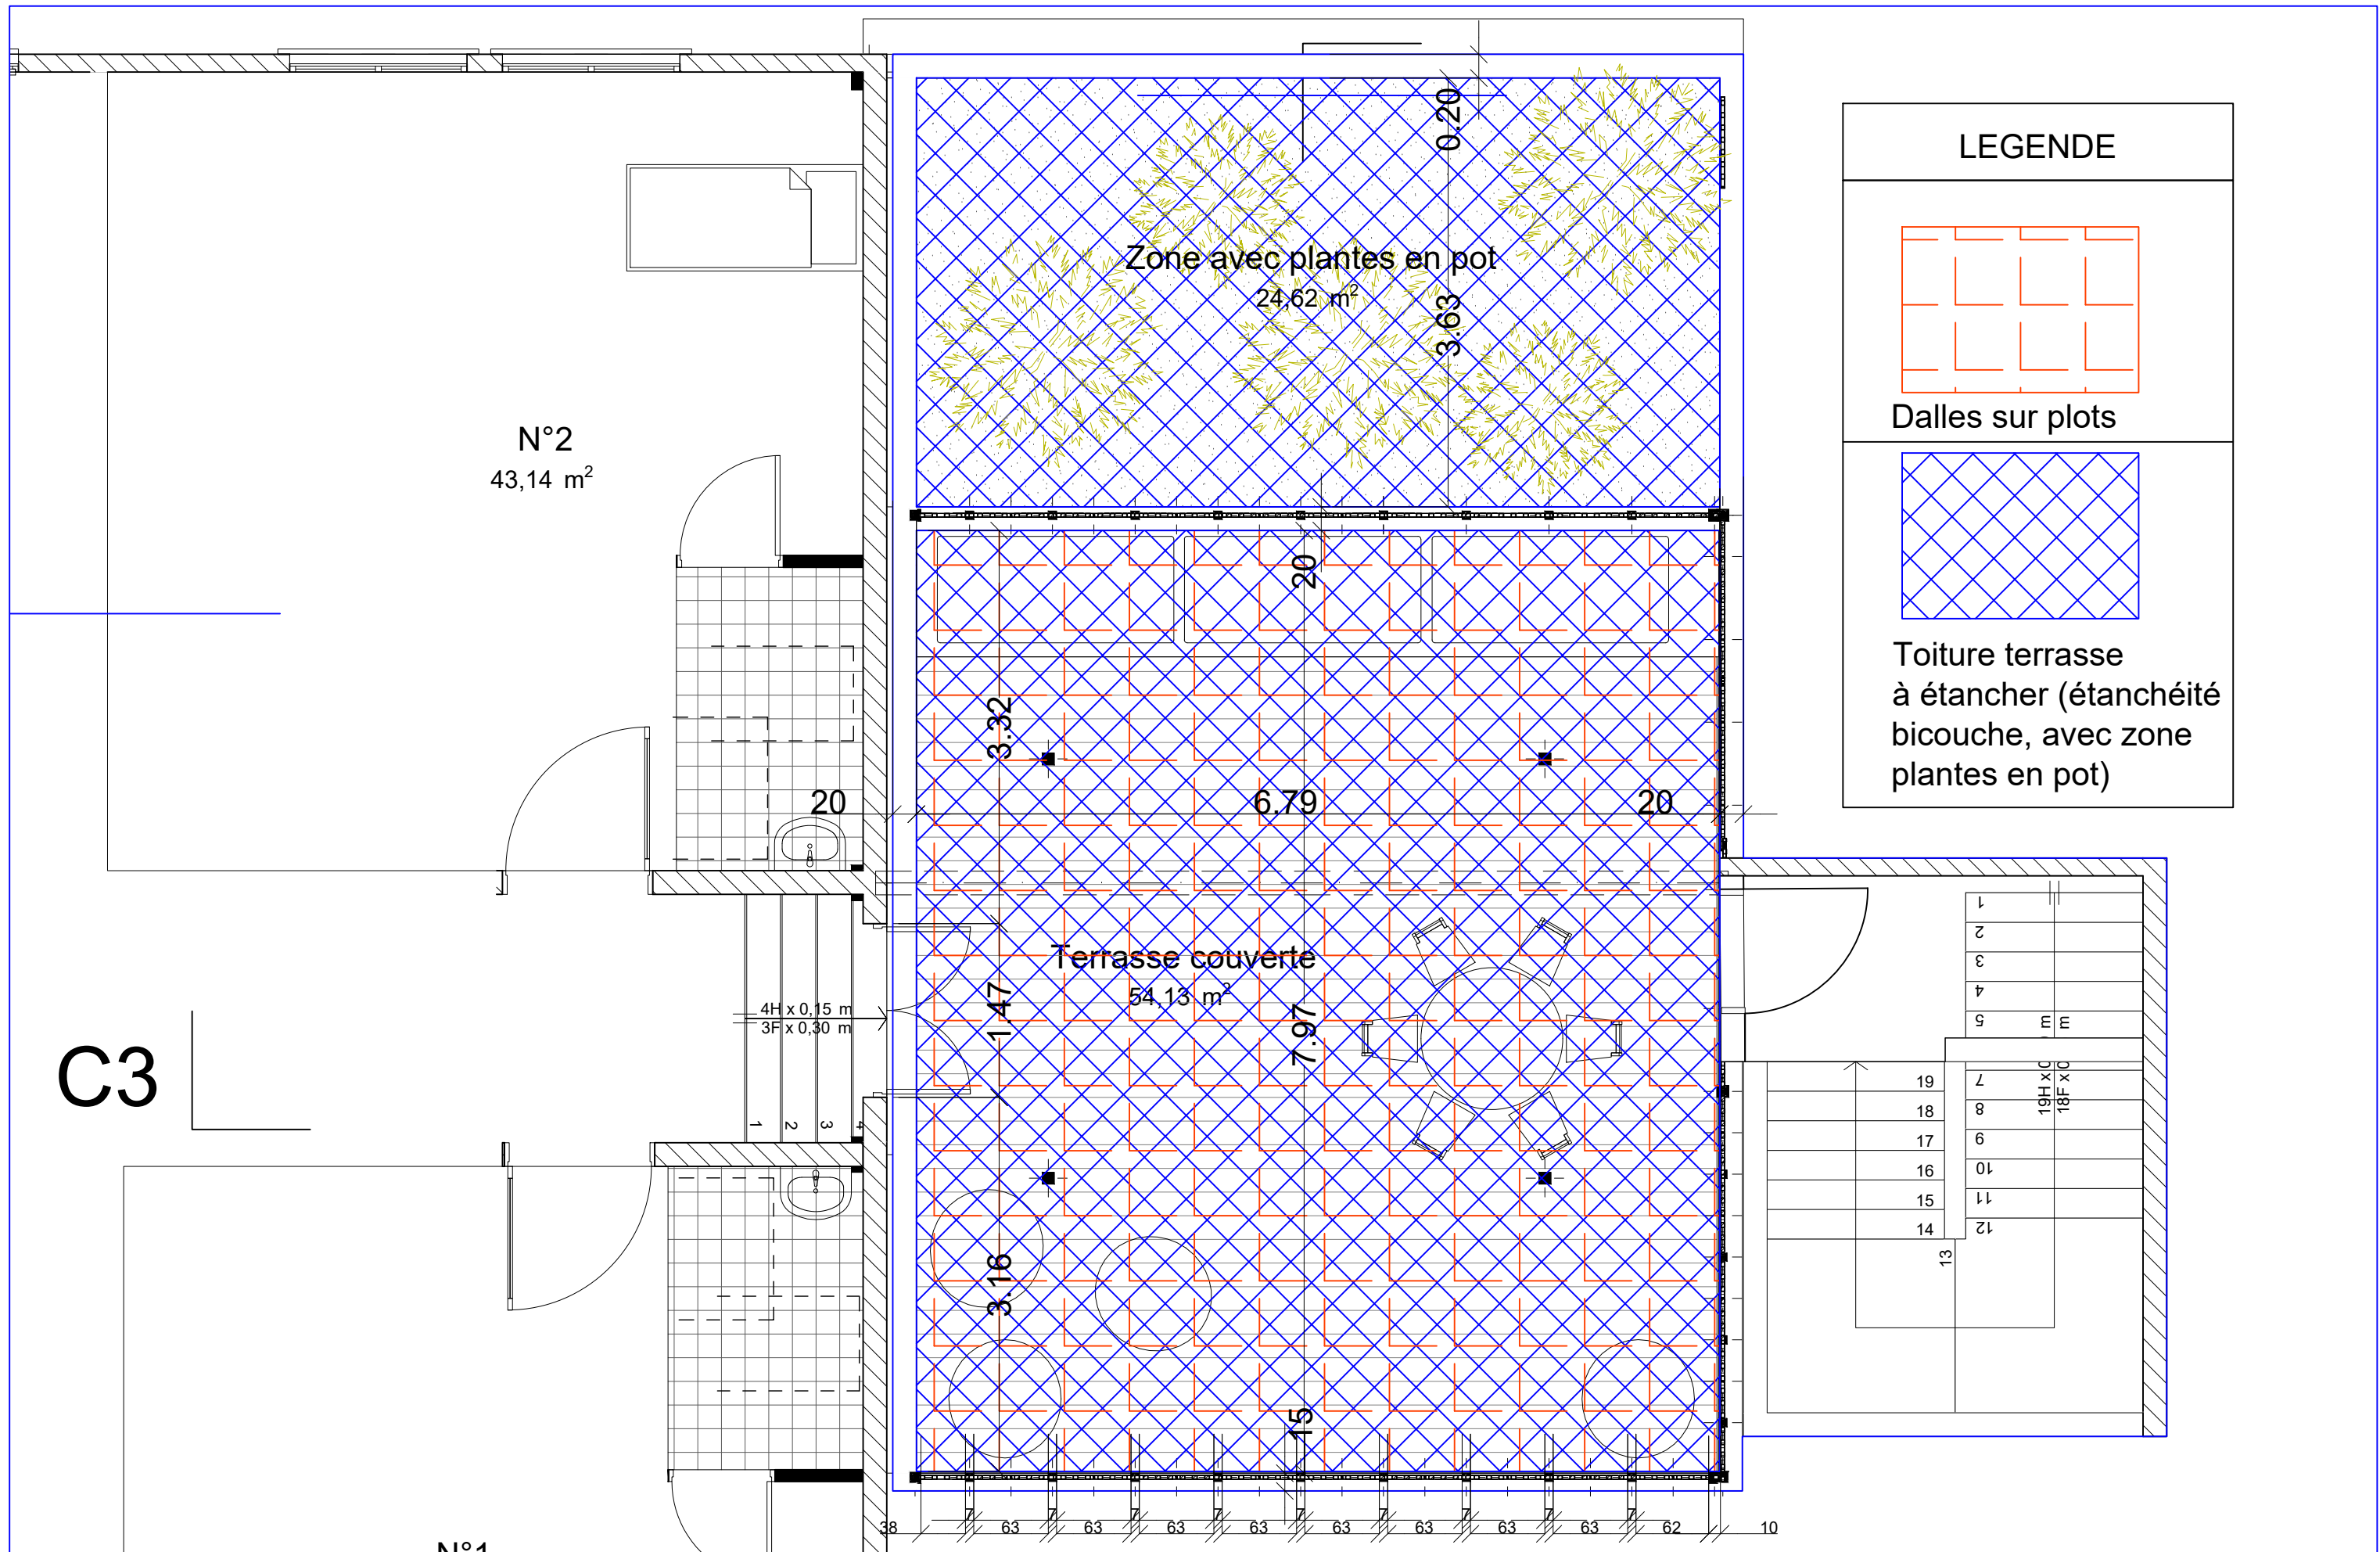
Dalles sur plots

Toiture terrasse  
à étancher (étanchéité  
bicouche, avec zone  
plantes en pot)

Toiture  
structure aluminium  
couverte par une tôle  
transparente

# Pergola aluminium apparence bois

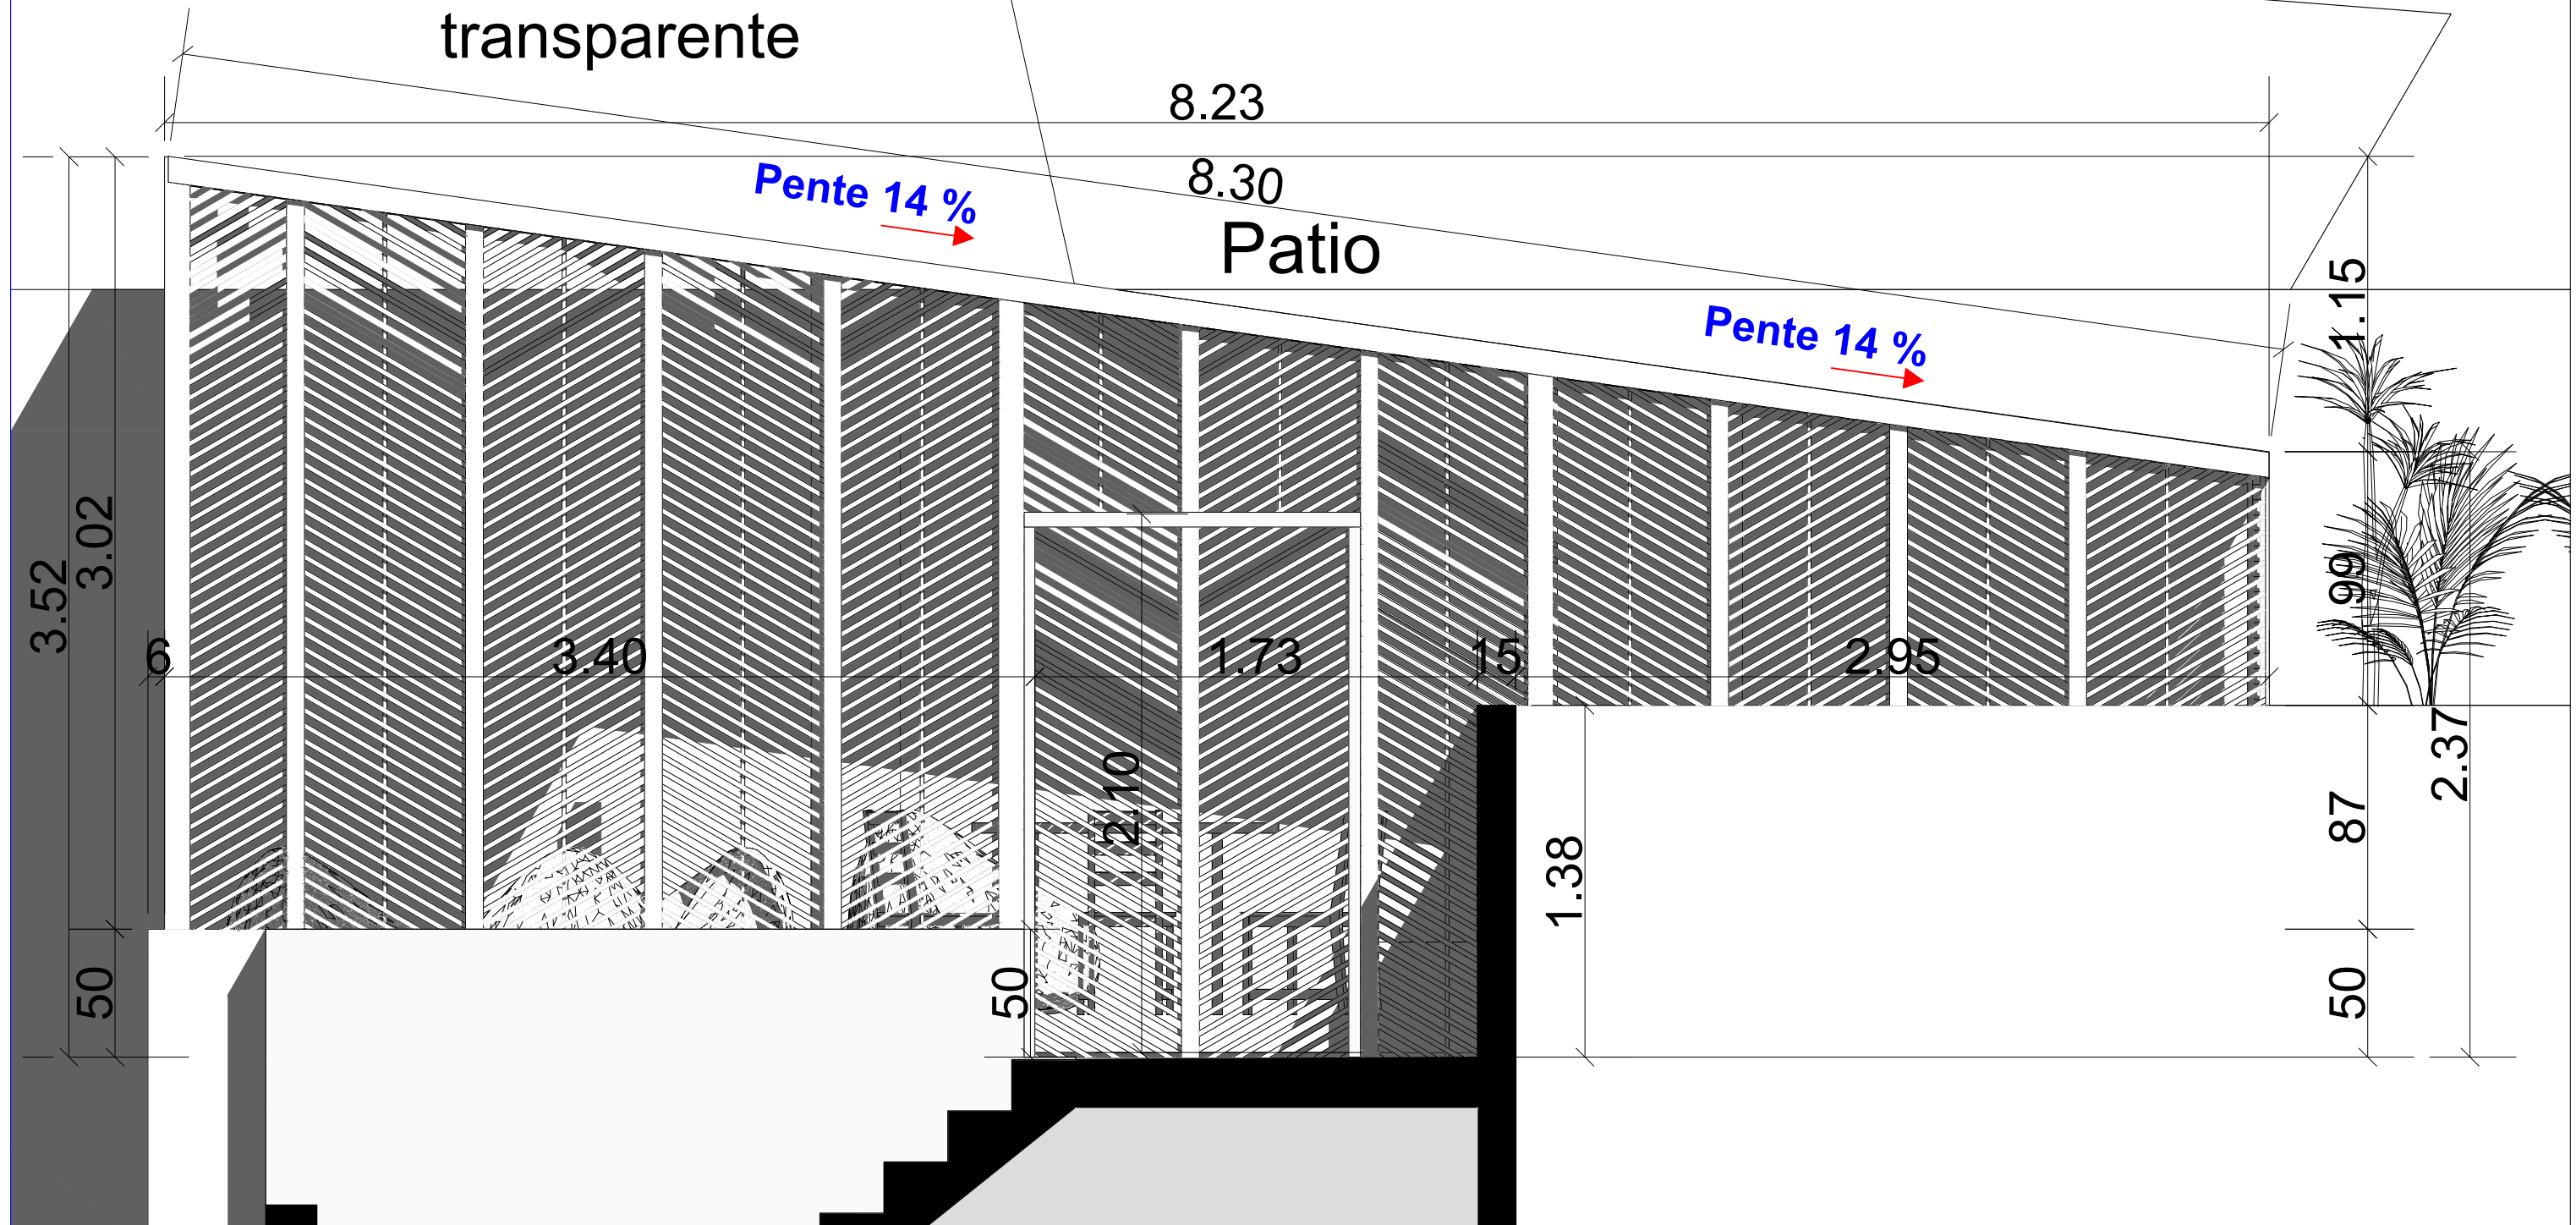
# Création d'une pergola aluminium apparence bois

Toiture avec  
structure aluminium  
couverte par une tôle  
transparente

Pente 14 %

6.93  
Patio

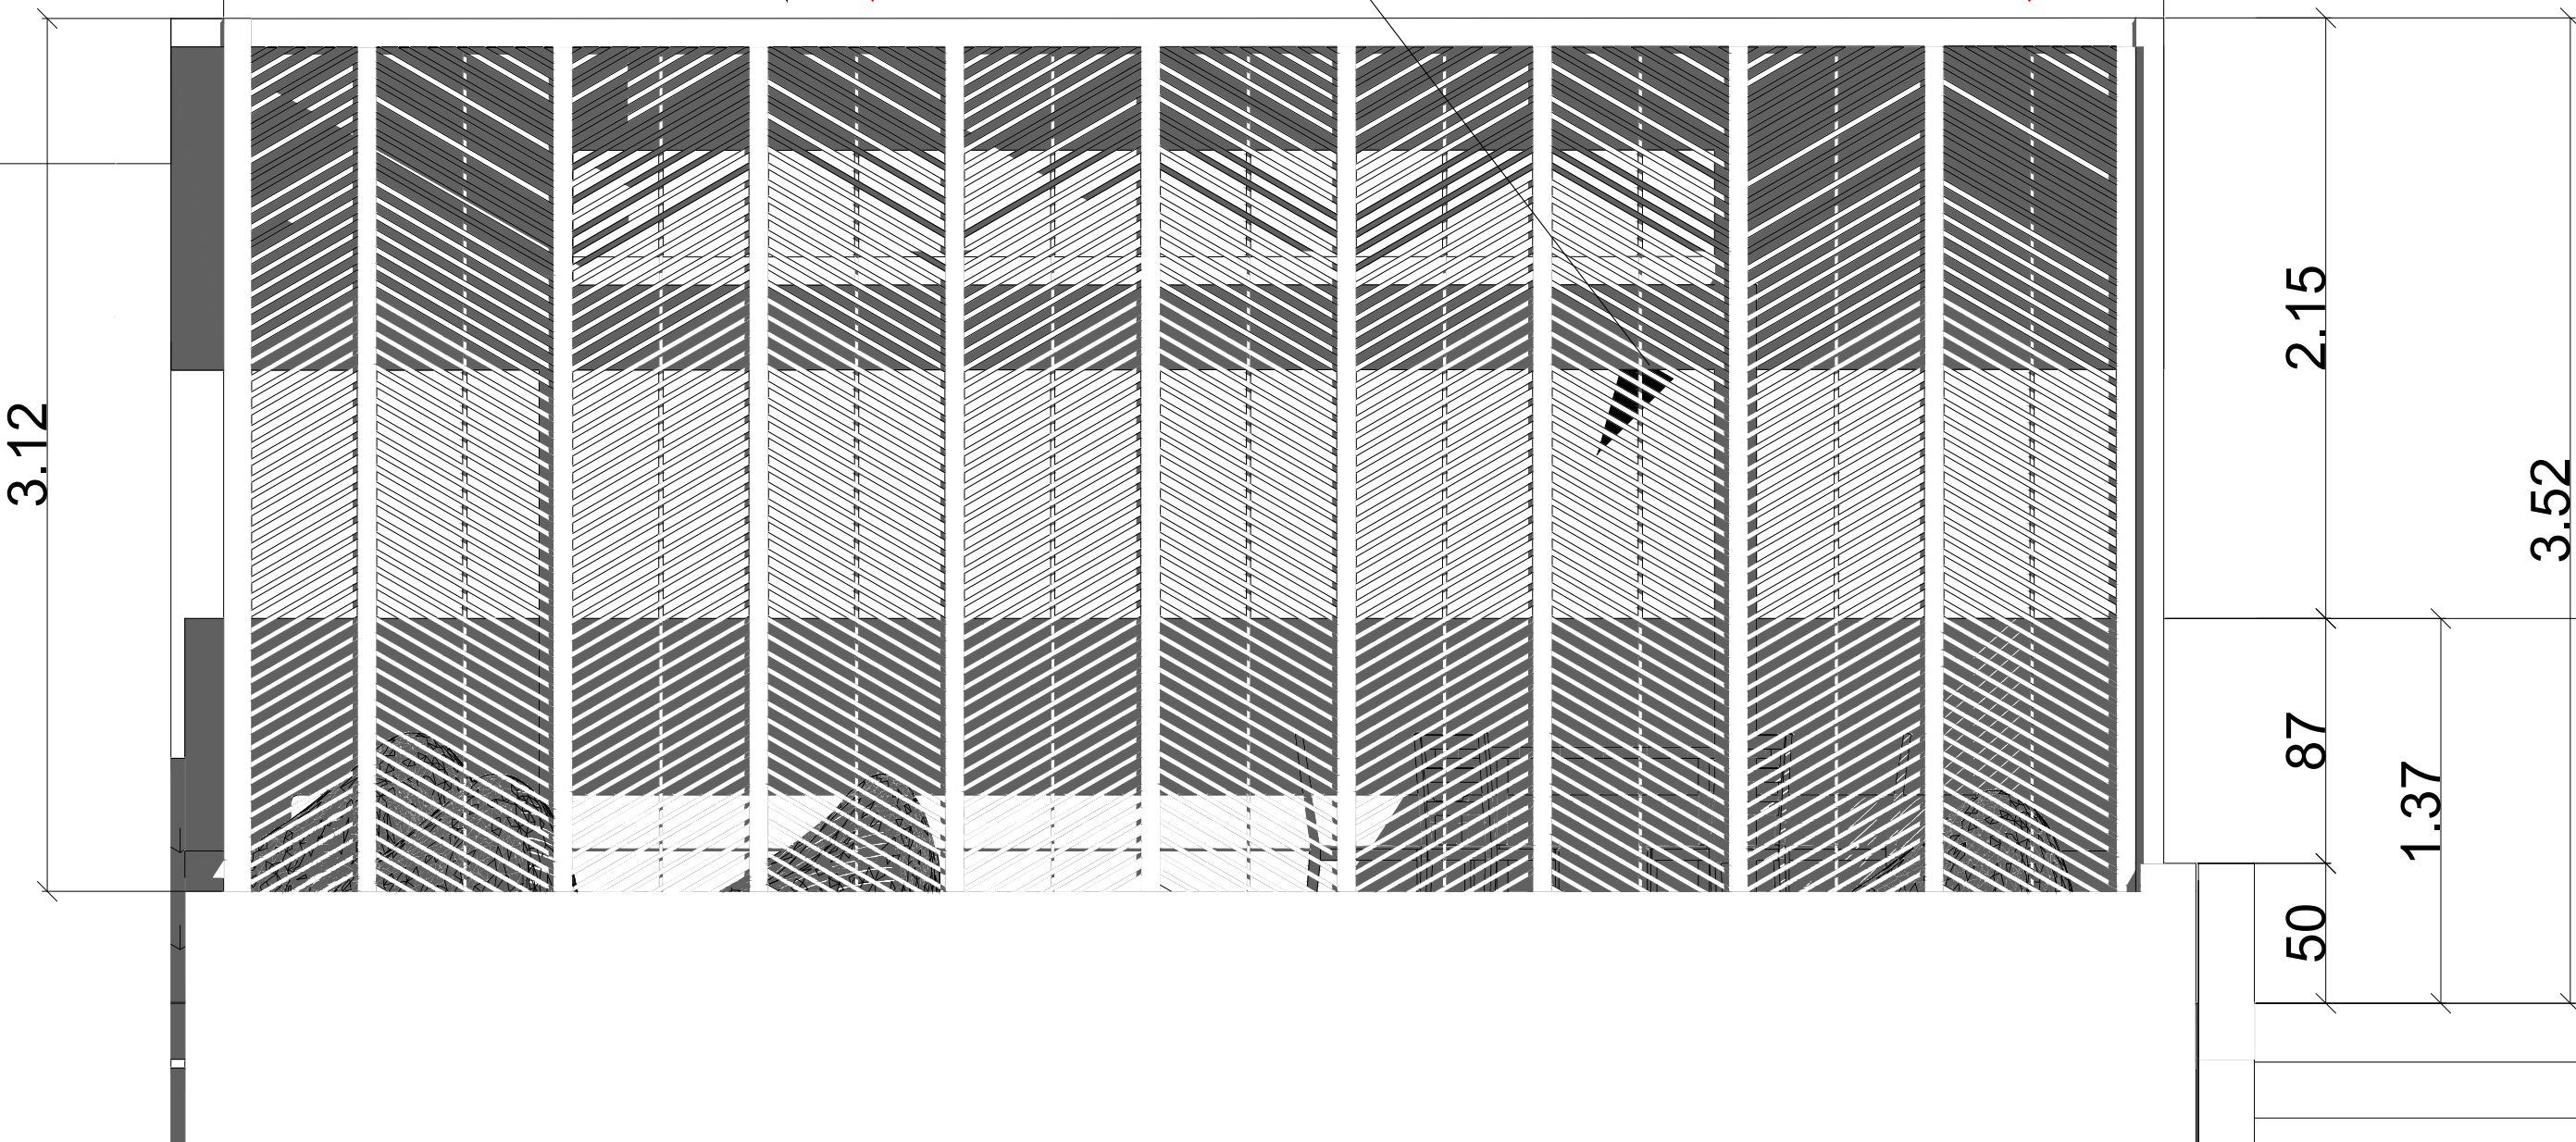
Motif pergola-voir plan de toiture

Pergola aluminium apparence bois
