REPERAGE DE MATERIAUX ET REVETEMENTS CONTENANT DU PLOMB AVANT DEMOLITION OU TRAVAUX DANS UN IMMEUBLE BATI

Numéro de contrat : C24006709	Lieu d'intervention : CEA SACLAY RD 306 91191 GIF-SUR-YVETTE CEDEX Bâtiment : 522	Date d'intervention : Le 13/02/2024
Numéro de rapport : PB-112-522-2024-3204022-V1	Destinataire rapport : Installation 112	Intervenant : RAZZI Christophe
N° Demande : Influx 620		Signature :  
Date de rédaction: 11/03/2024

Bâtiment 522
CEA SACLAY
RD 306
91191 GIF-SUR-YVETTE CEDEX

Programme de travaux selon demande INFLUX 620 : rénovation des Pièces 1, 4, 6, 6A et 9.

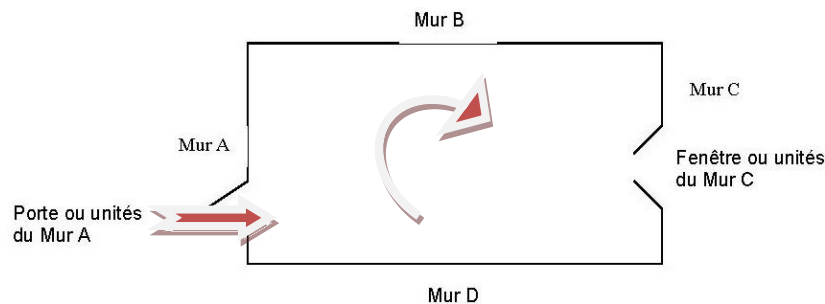
Afin de faciliter la localisation des mesures, l'auteur du constat peut diviser chaque local en plusieurs zones qu'il identifie sur le croquis. Ces zones correspondent généralement aux différentes faces du local.

Selon la convention établie, une lettre est attribuée à chaque « zone » du local (A, B, C et D). On appelle « zone A » le mur par lequel on accède au local. Les zones suivantes sont désignées dans le sens horaire.

Chaque unité de diagnostic (porte, fenêtre, ...) est associée à une « zone ».

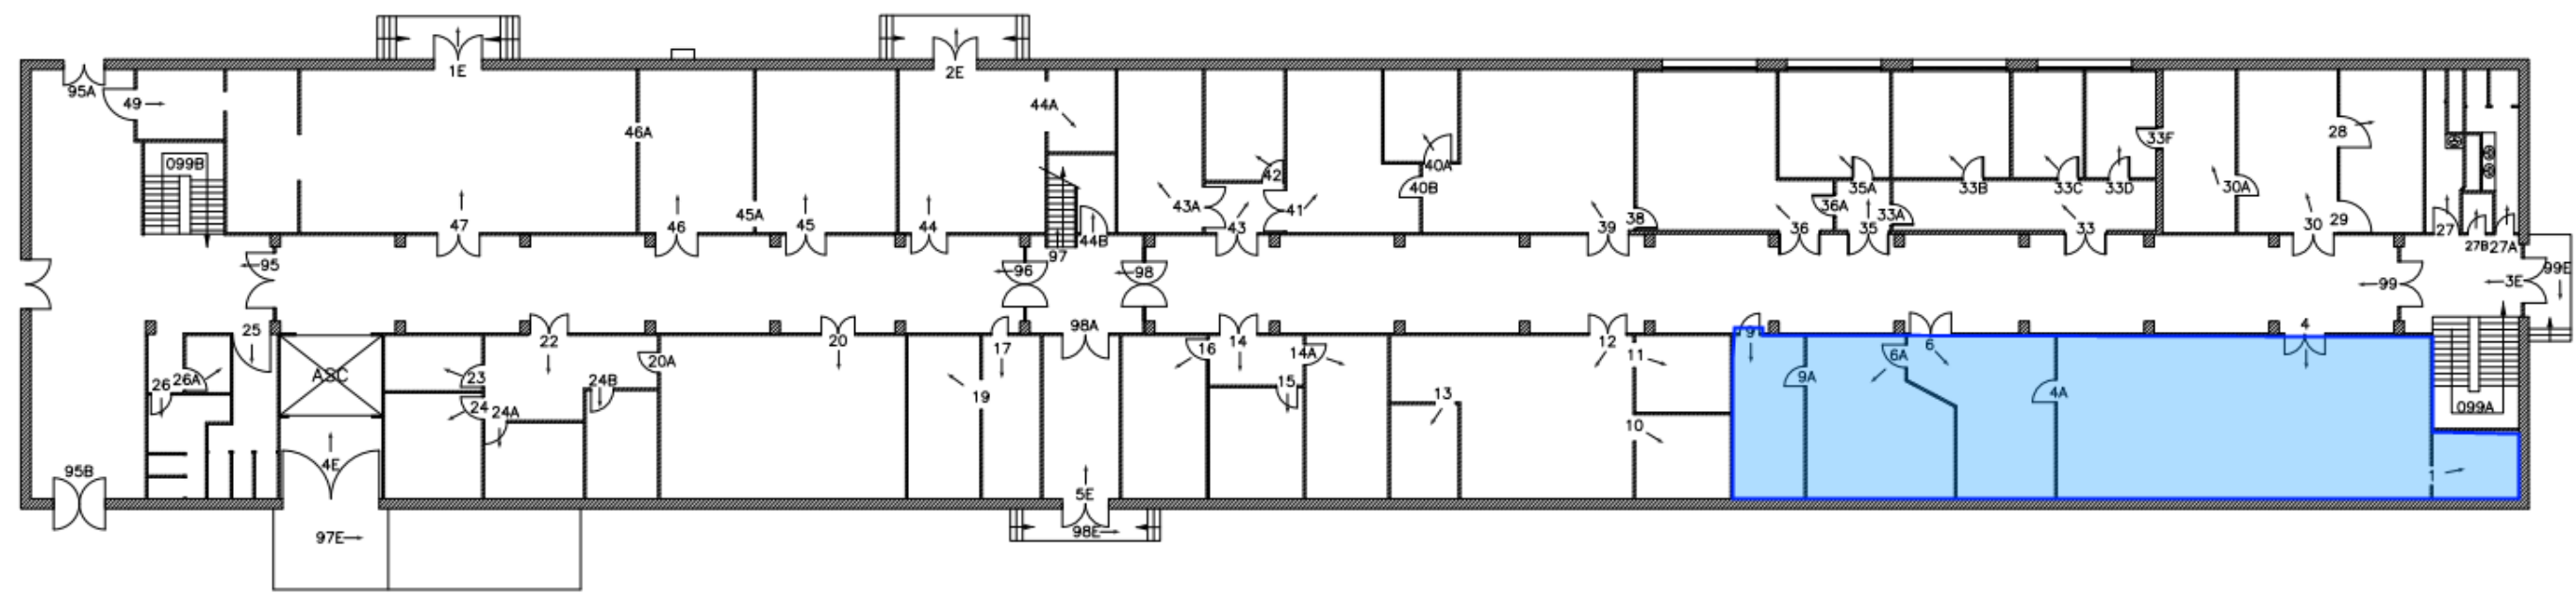
Périmètre de mission

Unités de repérage dont les valeurs mesurées sont ≥ 0,30mg/cm² :

Portes - dormant (face extérieure)

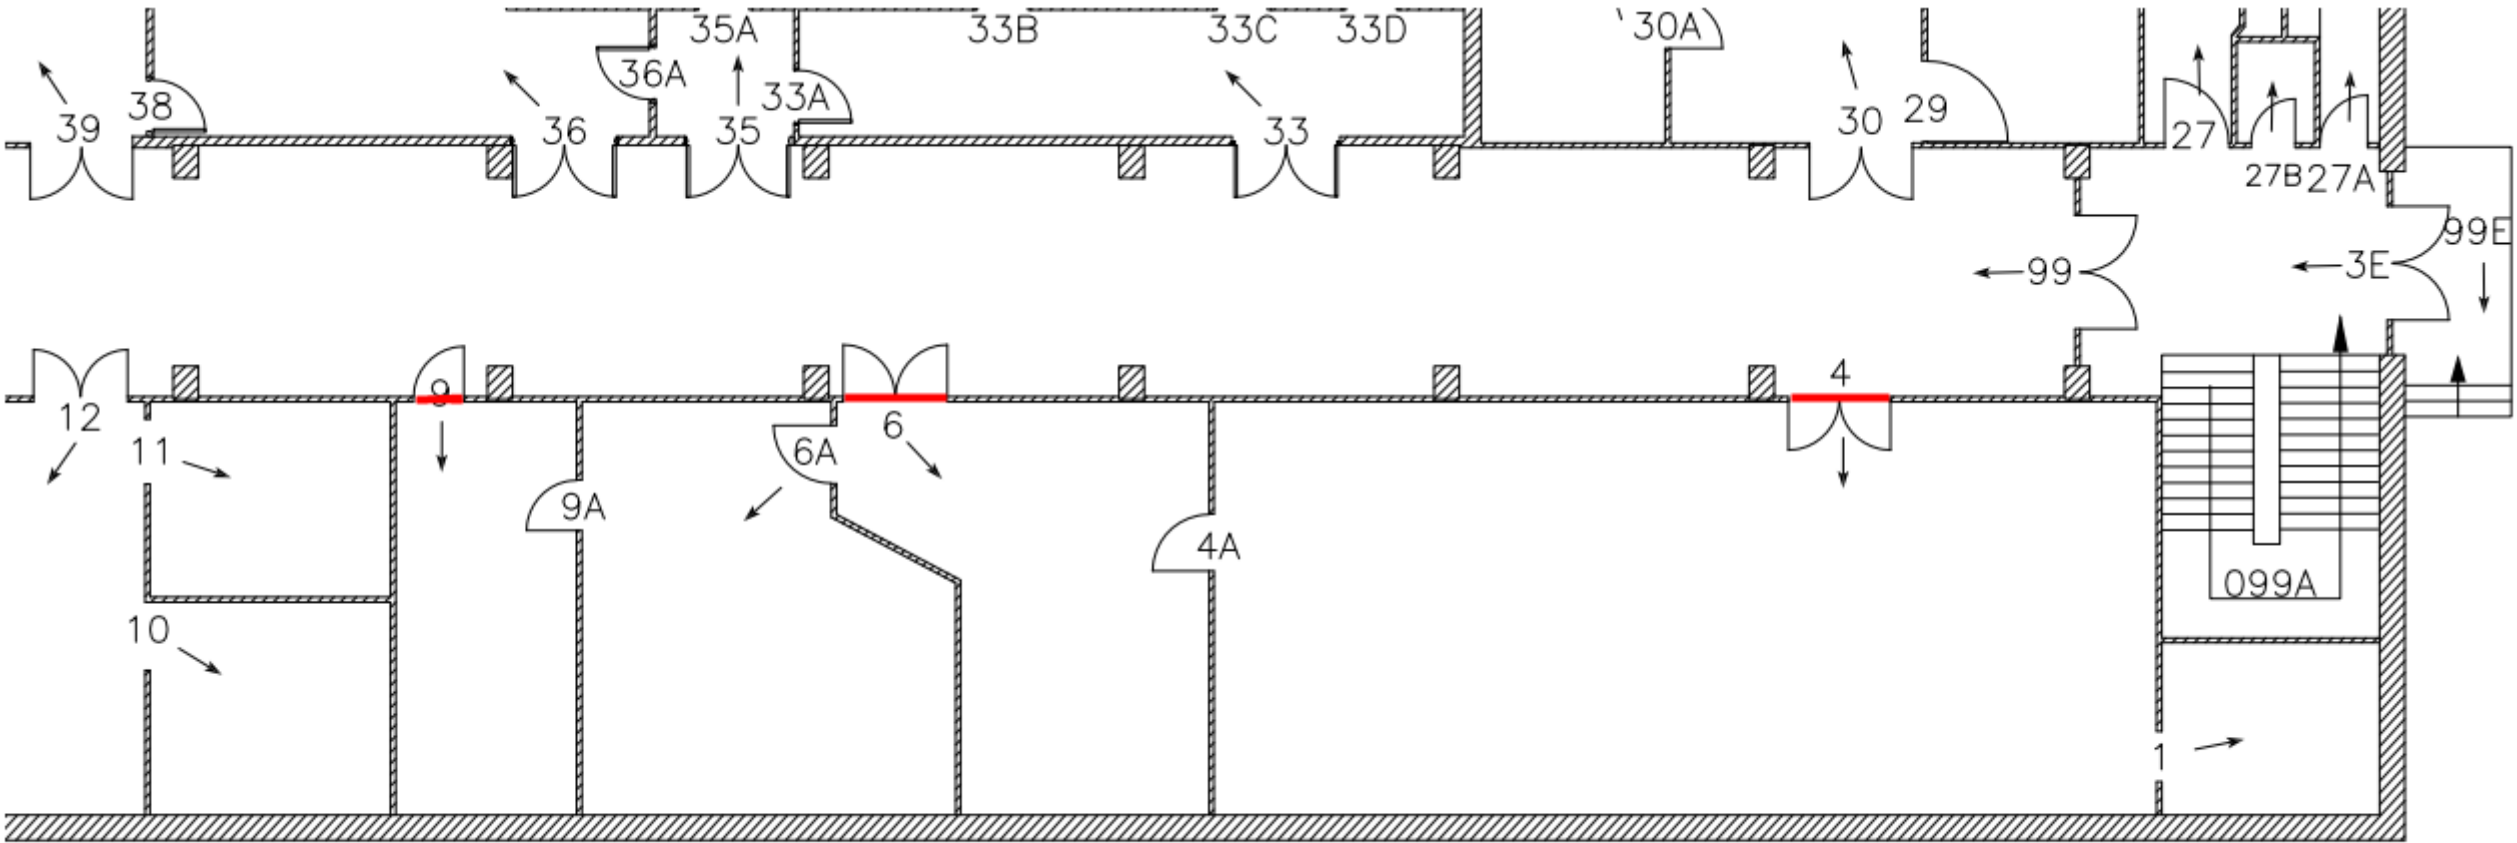
Planche photos des unités de repérage dont la concentration en plomb est $\geq 0,30 \text{ mg/cm}^2$

A titre d'information, les unités de repérage dont les valeurs mesurées sont $\geq 0,30 \text{ mg/cm}^2$ sont représentées dans le tableau ci-dessous. Il est à noter que les photos n'ont pas pour objectif de recenser de façon exhaustive l'ensemble des unités de repérage concernées par ces valeurs mais ont pour seul but d'imager chaque type d'unité de repérage dont la concentration en plomb est $\geq 0,30 \text{ mg/cm}^2$.

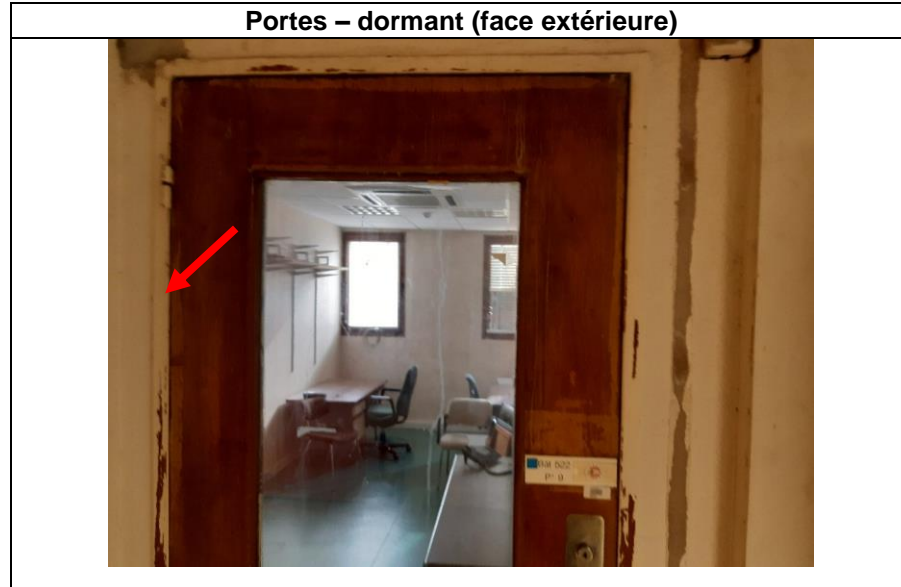
112	Toutes zones	Portes - dormant (face extérieure)	Peinture/métal	0,39	0,04	/
113	Toutes zones	Portes - dormant + ouvrant (face intérieure et extérieure)	Peinture/bois	0,05	0,04	/
114	Toutes zones	Portes - dormant + ouvrant (face intérieure et extérieure)	Peinture/bois	0,03	0,04	/
115	Toutes zones	Fenêtres - dormant + ouvrant (face intérieure)	Vernis/bois	0,06	0,00	/
116	Toutes zones	Fenêtres - dormant + ouvrant (face intérieure)	Vernis/bois	0,03	0,02	/
117	Toutes zones	Fenêtres - dormant + ouvrant (face extérieure)	Peinture/bois	0,05	0,01	/
118	Toutes zones	Fenêtres - dormant + ouvrant (face extérieure)	Peinture/bois	0,04	0,05	/
119	Toutes zones	Fenêtres - champs plats (face intérieure)	Peinture/bois	0,14	0,03	/
120	Toutes zones	Fenêtres - champs plats (face intérieure)	Peinture/bois	0,22	0,02	/
121	Toutes zones	Canalisations - réseau Air comprimé	Peinture/métal	0,05	0,03	/
122	Toutes zones	Canalisations - réseau Air comprimé	Peinture/métal	0,05	0,02	/
