# Dossier de diagnostics techniques

## Repérage du plomb dans les revêtements avant démolition

**Référence PLB003-E1969262-2301 21 juin 2023**

<b>Bien</b>	Bureaux hébergeant moins de 300 personnes
<b>Adresse</b>	Aéroport Marseille Provence 13700 MARIGNANE
<b>Propriétaire</b>	MINISTERE DES ARMEES — SDMN BMT DAC 189 Route des Trois Lucs à la Valentin 13011 MARSEILLE
<b>Demandeur</b>	MINISTERE DES ARMEES — SDMN BMT DAC 189 Route des Trois Lucs à la Valentin 13011 MARSEILLE

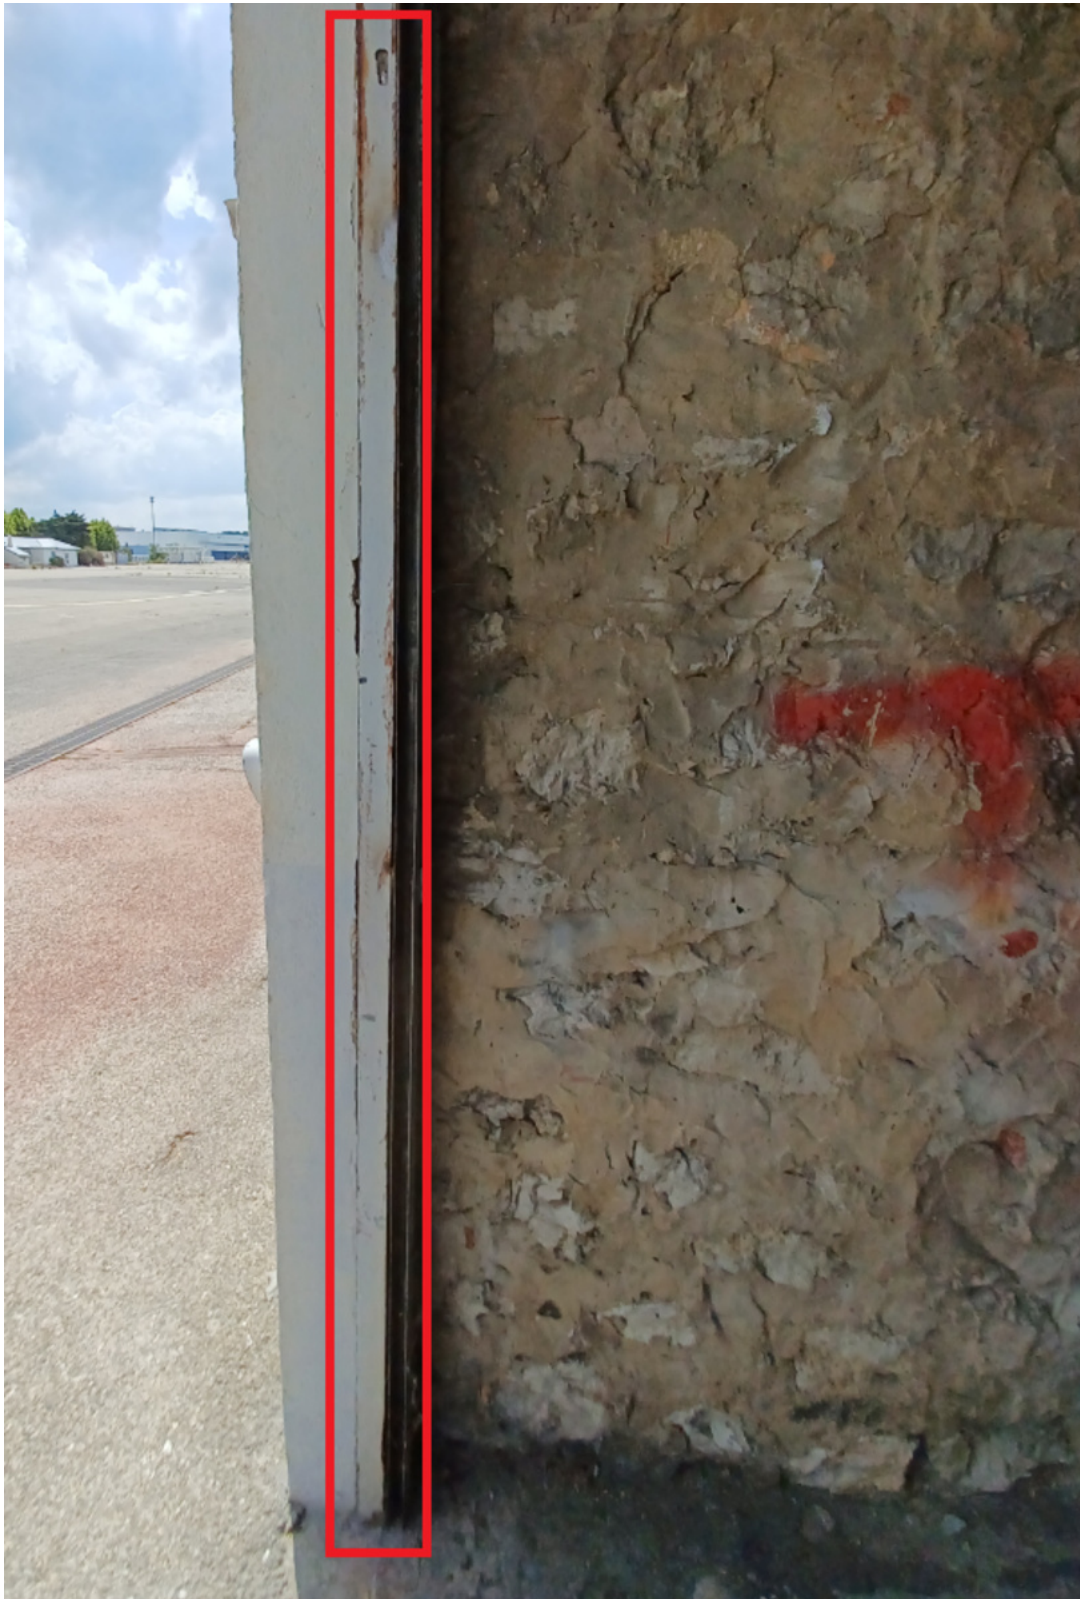
## Encadrement rideau métallique contenant du plomb.PNG

Garage						
Zone	UD	Revêtement et Support	Mesures	mg/cm <sup>2</sup>	Localisation	Observations
A	Encadrement porte métallique	Métal, Peinture	M014	<u>6,5</u>		
A	Mur	Béton, Brut				Mesure non nécessaire Brut / Non peint
A	Rideau métallique	Métal, Brut				Mesure non nécessaire Brut / Non peint
A	Ensemble de la structure métallique (poteaux et poutres)	Métal, Peinture	M015	<u>4,5</u>		
B	Mur	Béton, Brut				Mesure non nécessaire Brut / Non peint
C	Mur	Béton, Brut, Enduits lissés-talochés				Mesure non nécessaire Brut / Non peint
D	Mur	Béton, Brut				Mesure non nécessaire Brut / Non peint
Plafond	Plancher haut	Métal, Brut				Mesure non nécessaire Brut / Non peint
Sanitaires						
Zone	UD	Revêtement et Support	Mesures	mg/cm <sup>2</sup>	Localisation	Observations
Toutes zones	Plinthes	Carrelage				Mesure non nécessaire Carrelage
A	Mur	Faïence				Mesure non nécessaire Faïence
A	Porte - Dormant et ouvrant extérieurs	Bois, Peinture	M016	0,03

RDC						
Garage						
Zone	UD	Revêtement et Support	Mesures	mg/cm <sup>2</sup>	Localisation	Observations
A	Encadrement porte métallique	Métal, Peinture	M014	<u>6,5</u>		
A	Ensemble de la structure métallique (poteaux et poutres)	Métal, Peinture	M015	<u>4,5</u>

Local encombré pendant le repérage ?	<input checked="" type="checkbox"/>
Autres documents remis	<input type="checkbox"/>
Le repérage doit-il faire l'objet d'investigations approfondies ?	<input type="checkbox"/>
Commentaire La totalité de la structure métallique (poteaux, poutres et rails) du bâtiment (côté garage et salle de repos) ainsi que l'encadrement du rideau métallique dans le garage contiennent des peintures au plomb (voir photo en annexe pour l'encadrement du rideau)
