## Dossier de diagnostics techniques

### Repérage du plomb dans les revêtements avant démolition

**Référence PLB003-E1969225-2301** 21 mars 2023

Type de bien	Autre
Nom	BAT C4
Adresse	Aéroport Marseille Provence 13700 MARIGNANE
Propriété de	MINISTERE DES ARMEES — SDMN BMT DAC 189 Route des Trois Lucs à la Valentin 13011 MARSEILLE

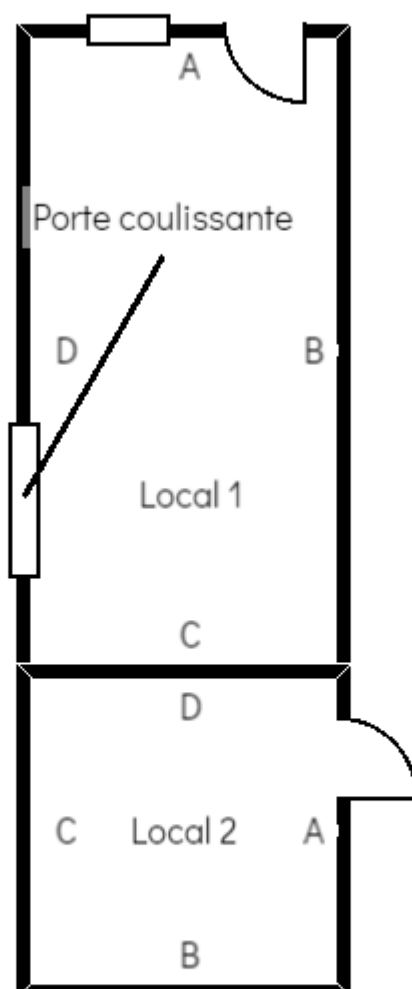
**E Croquis**

Planche de repérage usuel RDC		1/1
Référence	PLB003-E1969225-2301	Version 1
Origine	Dekra diagnostic / AUGUSTIN CAILLOT	
Adresse	Aéroport Marseille Provence 13700 MARIGNANE

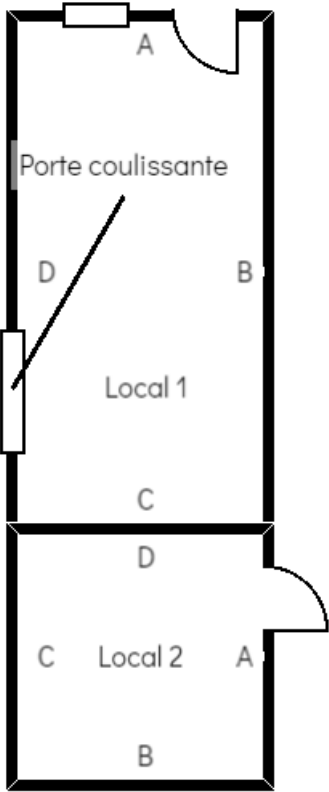
Planche de repérage usuel		1/1
RDC		
Référence	PLB003-E1969225-2301	Version 1
Origine	Dekra diagnostic / AUGUSTIN CAILLOT	
Adresse	Aéroport Marseille Provence 13700 MARIGNANE
