PATRIMOINE IMMOBILIER  
CAISSE PRIMAIRE D'ASSURANCE MALADIE  
DE SEINE ET MARNE

## PLAN DU 1er ETAGE - PROJET

### schéma peinture / revet de sol

DCE

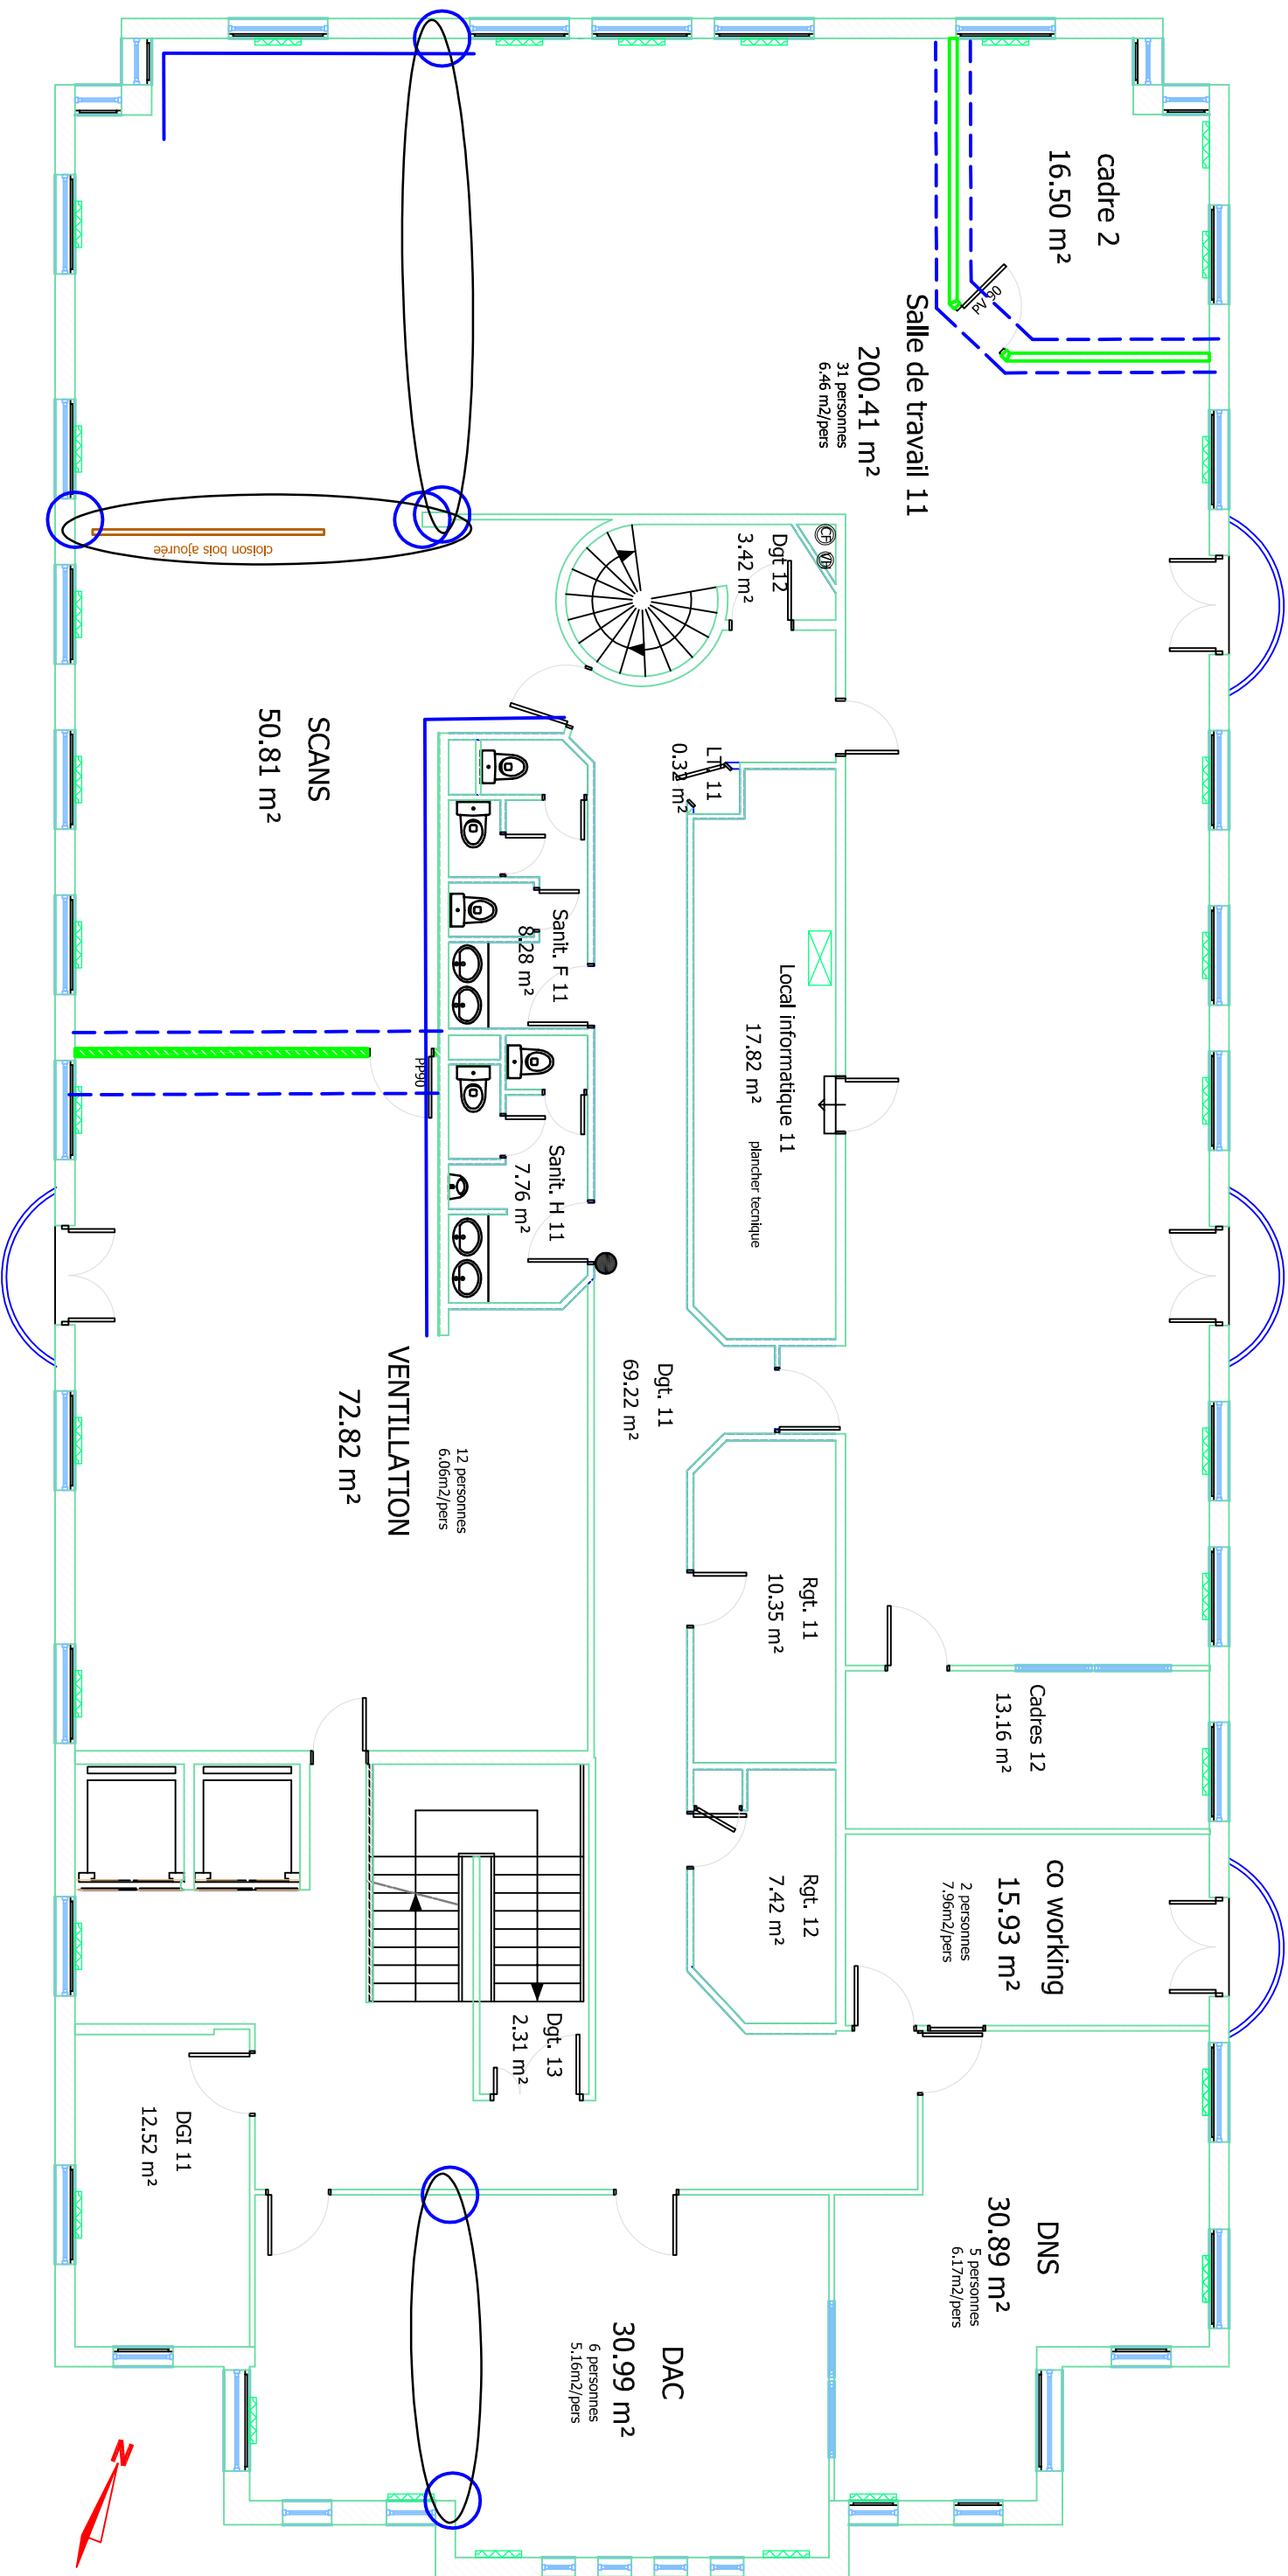
Ech : 1/100  
Ind : -  
N° : 008

- Raccord toile de verre et peinture au droit des cloisons démolies
- toile de verre et peinture sur cloison créée
- refecton toile de verre et peinture sur cloison existante
- refecton revêtement de sol au droit des cloisons démolies
- ✕ cassette clim

● distribution EAU froide  
■ cloison créées (BA13 ) avec bloc porte de 90
