Rapport de mission de repérage du plomb avant travaux

Numéro de dossier : 25/IMO/44665/OLP

Date du repérage : 26/06/2025

Adresse du bien immobilier	Donneur d'ordre / Propriétaire :
<p>Localisation du ou des bâtiments : Département : ... Charente-Maritime Adresse : 7 ALLEE DES MOUETTES FORET DE SUZAC Commune : 17132 MESCHERS SUR GIRONDE Section cadastrale AB, Parcelle(s) n° 410 Désignation et situation du ou des lot(s) de copropriété : Année de construction :</p>	<p>Donneur d'ordre : CONSERVATOIRE DU LITTORAL 10 RUE DU DOCTEUR PELTIER 17300 ROCHEFORT</p> <p>Propriétaire : CONSERVATOIRE DU LITTORAL 10 RUE DU DOCTEUR PELTIER 17300 ROCHEFORT</p>

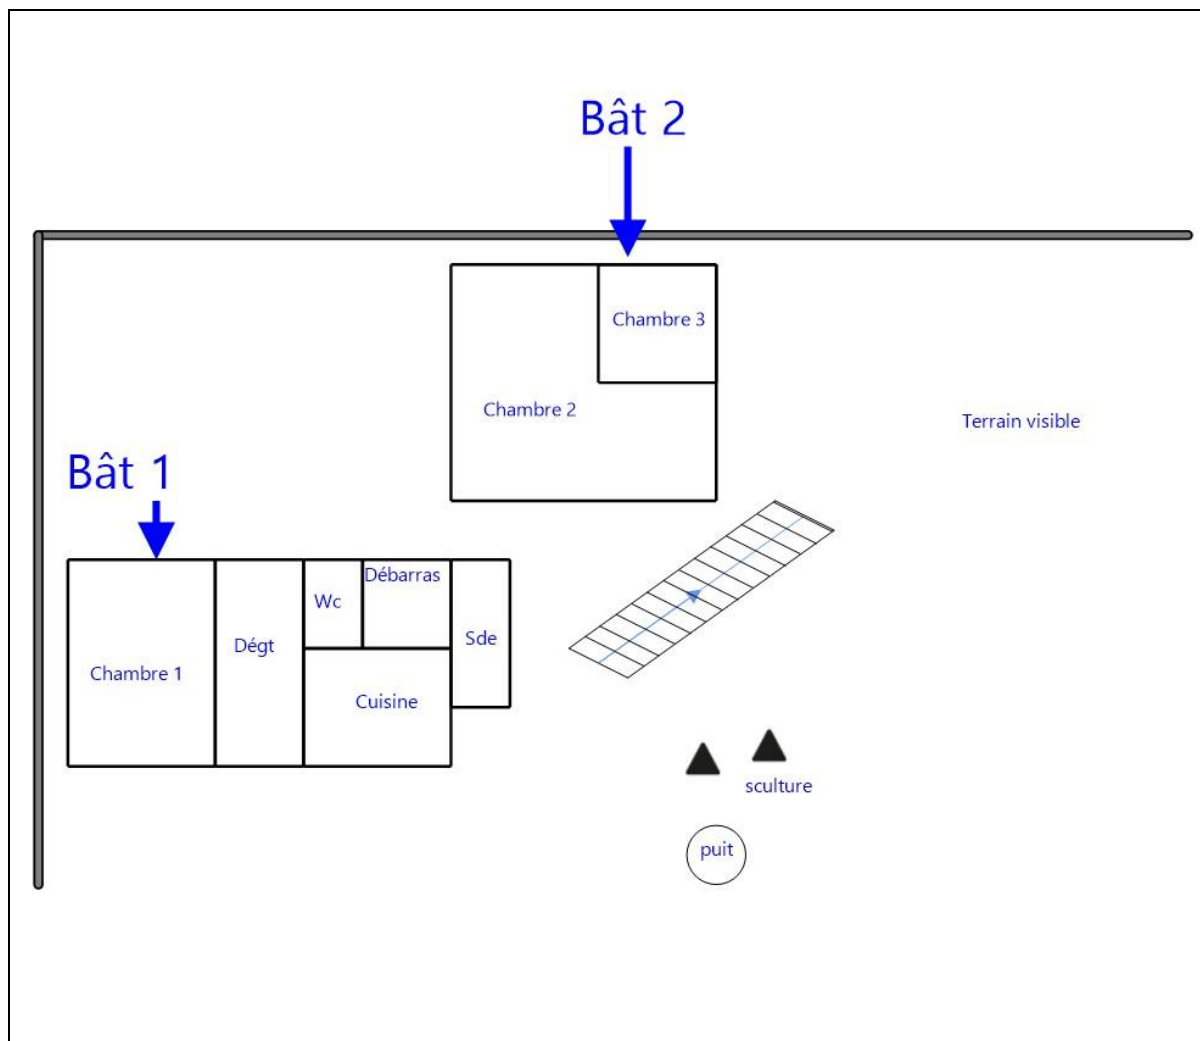
6. Localisation des mesures sur croquis de repérage

Afin de faciliter la localisation des mesures, l'auteur du constat divise chaque local en plusieurs zones, auxquelles il attribue une lettre (A, B, C ...) selon la convention décrite ci-dessous.

La convention d'écriture sur le croquis et dans le tableau des mesures est la suivante :

- la zone de l'accès au local est nommée «A» et est reportée sur le croquis. Les autres zones sont nommées «B», «C», «D», ... dans le sens des aiguilles d'une montre ;
- la zone «plafond» est indiquée en clair.
