Rapport de mission de repérage du plomb avant travaux

Numéro de dossier : 25/IMO/44744/TOC

Adresse : **19 ALLEE DES BECASSES
FORET DE SUZAC**

Démolition d'un ensemble immobilier

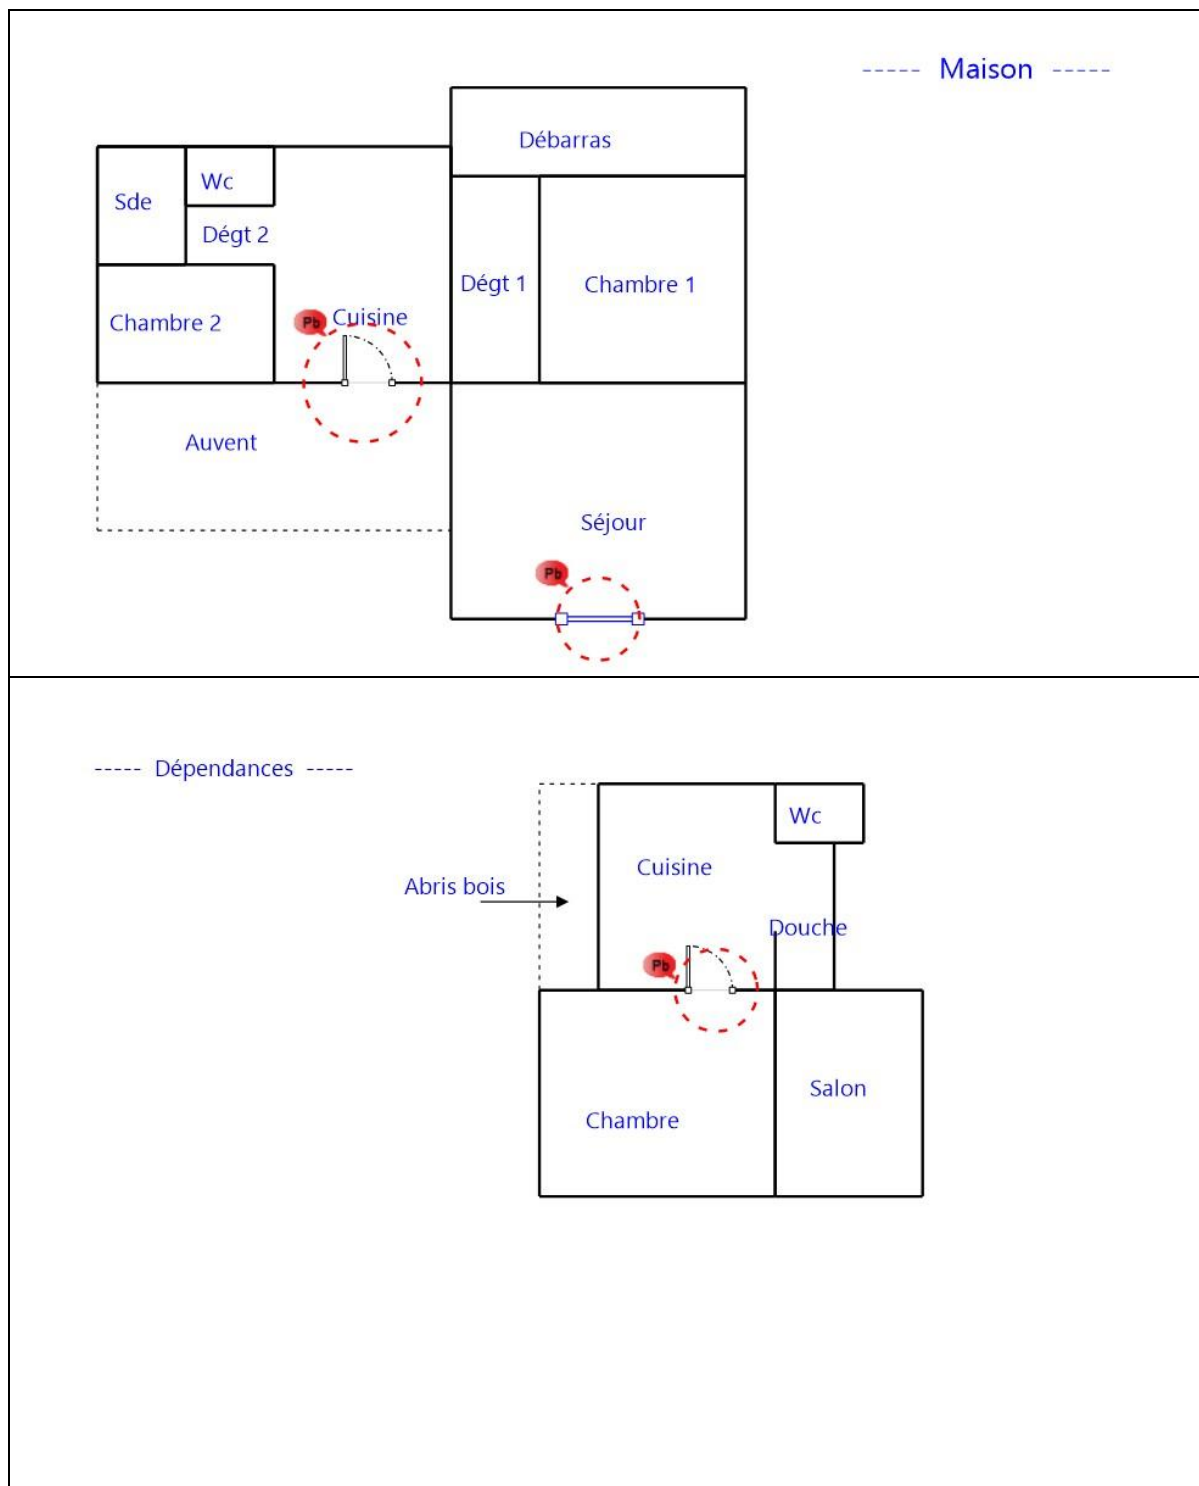
6. Localisation des mesures sur croquis de repérage

Afin de faciliter la localisation des mesures, l'auteur du constat divise chaque local en plusieurs zones, auxquelles il attribue une lettre (A, B, C ...) selon la convention décrite ci-dessous.

- la zone de l'accès au local est nommée «A» et est reportée sur le croquis. Les autres zones sont nommées «B», «C», «D», ... dans le sens des aiguilles d'une montre ;
- la zone «plafond» est indiquée en clair.
