NON CONFORMITES RELEVES ET TRAVAUX PROJETES

MISE EN PLACE DE L'AGENDA ACCESSIBILITE

15 rue du Docteur Marcland, BP 61730, 87025 LIMOGES Cedex
CENTRE HOSPITALIER ESQUIROL

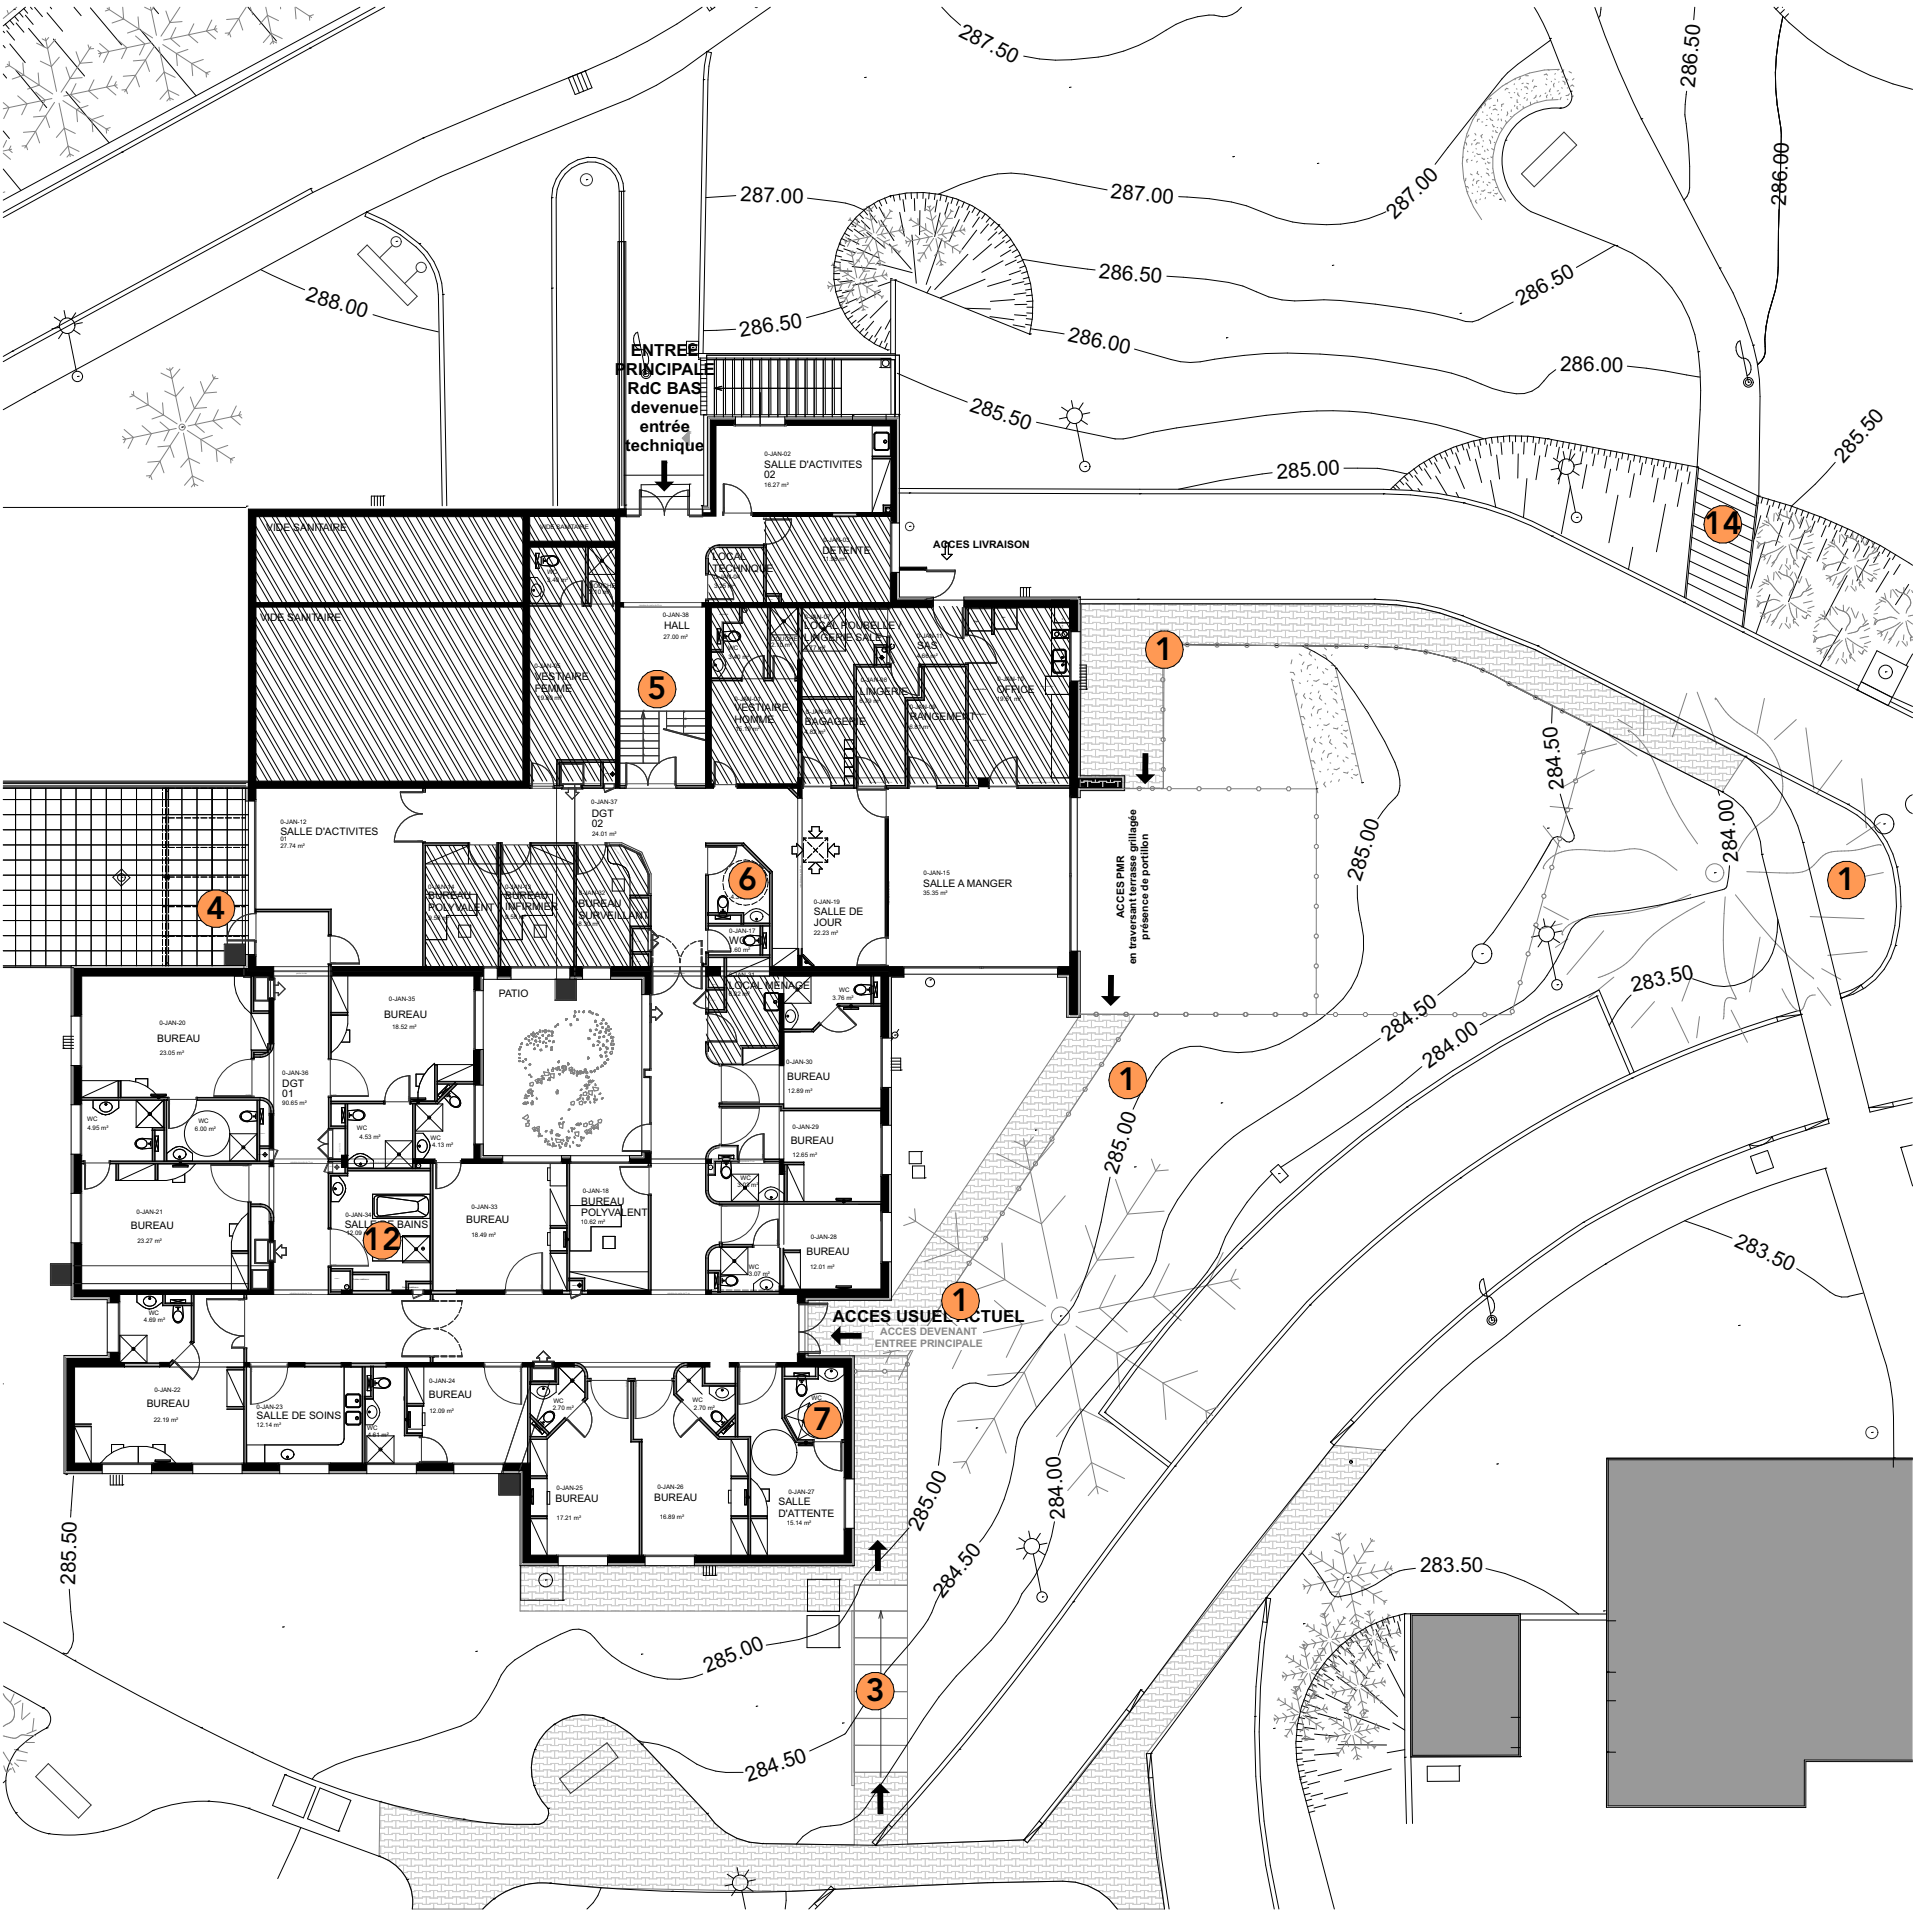
| 1 | ACCES BATIMENT RdC Bas > Plusieurs accès RdC Bas > Les cheminements usuels pour accès en RDC présentent soit des pentes trop élevées soit présence d'escalier > Absence de signalisation permettant d'orienter le public vers un itinéraire > Absence de stationnement réservé PMR à proximité de l'entrée spécifique NOTA : La place de stationnement projetée serait située devant la terrasse grillagée de l'établissement > Absence de visiophonie permettant au personnel de visualiser un visiteur depuis l'entrée (portail fermé) | TRAVAUX PROJETES Repérage accès unique au RdC Bas avec mise en place d'une signalétique adaptée en extérieur/ Ancien accès devient un accès technique > Création d'une place de stationnement PMR et suppression de toutes les clôtures pour accès libre > Identification du cheminement avec bande de guidage > Renforcement de l'éclairage entre place de stationnement créée et accès bâtiment |
| 3 | ACCES BATIMENT RdC BAS - ESCALIER EXTERIEUR > Absence de mains-courantes de part et d'autre de l'escalier > Absence d'une bande d'éveil à la vigilance en partie haute de l'escalier > Absence de nez de marche contrastés > Absence de contraste sur la première et la dernière contremarches NOTA pour MOA : éviter la réalisation d'escalier en pas d'âne > Absence de signalisation au droit des changement d'itinéraire sur voirie | TRAVAUX PROJETES > Ajout d'une bande d'éveil à la vigilance > Mise en peinture de la 1ère et dernière contremarche > Mise en peinture de nez de marche contrastés > Installation de mains courantes de part et d'autre de l'escalier > Renforcement de l'éclairage sur les cheminements extérieurs (20lux) > Installation d'une signalétique devant bâtiment indiquant les 2 itinéraires dont accès PMR |
| 4 | ACCES TERRASSE INTERIEURE > Présence d'une marche (14cm) > seuil de menuiseries de 4cm | TRAVAUX PROJETES > Réalisation d'une rampe avec palier en béton > Création d'un seuil devant porte à 33% de pente max |
| 5 | ESCALIER ENTRE LES 2 NIVEAUX > Bande d'éveil absente, trop courtes ou mal positionnées > Sous face de l'escalier présentant un obstacle à une hauteur <2,20m (en RdC bas) | TRAVAUX PROJETES > Pose de bandes d'éveil à la vigilance réglementaires et enlèvement des bandes d'éveil inutiles > Installation d'une chaînette sous la volée d'escalier |
| 6 | SANITAIRE PUBLIC RdC BAS > Pictogramme n'indiquant pas la possibilité d'usage du sanitaire par les 2 sexes > Distributeur papier positionné à une hauteur > 1,30m > Lavabo ne présentant pas l'espace d'usage en partie basse (vide de 70cm de hauteur, 30cm de profondeur et 60cm de largeur) | TRAVAUX PROJETES > Remplacement du plan vasque avec récupération robinetterie > Déplacement du distributeur de papier > Ajout flash lumineux > Remplacement de la signalétique sur porte |
| 7 | SANITAIRE SALLE D'ATTENTE RdC BAS ancienne chambre avec salle d'eau transformée en salle d'attente > Absence de pictogrammes sur porte permettant d'identifier la possibilité d'accès à tous > Lavabo ne présentant pas l'espace d'usage en partie basse (vide de 70cm de hauteur, 30cm de profondeur et 60cm de largeur) > Absence de barre de rappel sur la porte du WC > Absence de barre verticale et horizontale permettant de se tenir debout dans la douche (mais compte tenu du nouvel usage de cet espace voir pour suppression robinetterie de douche) | TRAVAUX PROJETES > Remplacement du plan vasque avec récupération robinetterie > Déplacement du distributeur de papier > Pose d'une barre de tirage sur porte > Condamnation de la robinetterie de douche > Ajout flash lumineux > Installation signalétique sur porte avec pictogramme |
| 12 | SALLE DE BAINS - RdC Bas > Absence d'équipement permettant de se tenir debout dans la douche > Absence de siège pour utilisation de la douche par PMR NOTA : patients accompagnés | TRAVAUX PROJETES > Installation d'une barre en T permettant de se tenir debout dans la douche > Mise à disposition d'un siège pour utilisation de la douche par une personne à mobilité réduite. |
| 14 | ESCALIER ENTRE BATIMENT JANET ET BATIMENT HENRI EY > Absence de mains-courantes sur un coté > Main-courante existante non prolongée en bas et en haut de l'escalier de la longueur d'un giron > Absence d'une bande d'éveil à la vigilance en partie haute de l'escalier > Absence de nez de marche contrastés > Absence de contraste sur la première et la dernière contremarches | TRAVAUX PROJETES > Nettoyage haute pression de l'escalier et revêtement destinés à recevoir une signalétique > Ajout d'une bande d'éveil à la vigilance > Mise en peinture de la 1ère et dernière contremarche > Mise en peinture de nez de marche contrastés > Enlèvement main-courante existante > Création de 2 mains-courantes situées de part et d'autre de l'escalier |

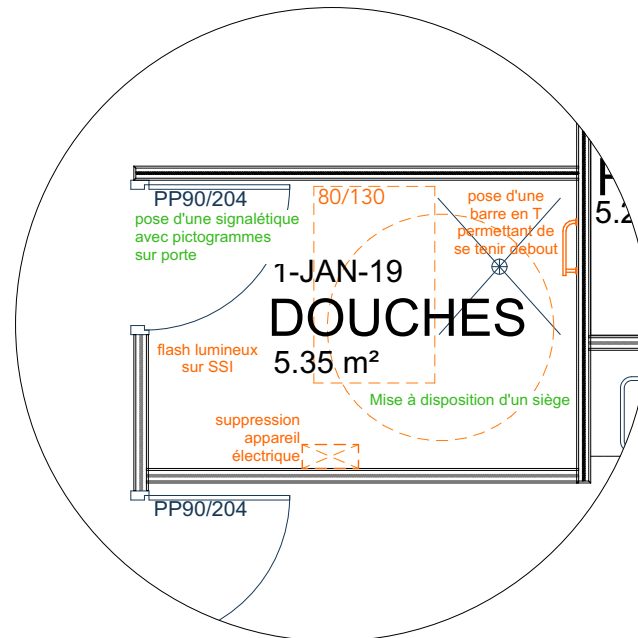
13 DOUCHE- niveau RdC Haut - ech 1/50

| 13 | SALLE DE DOUCHE COMMUNE - RdC HAUT > Absence de pictogramme indiquant la possibilité d'accès à tous > Absence de barre verticale et horizontale dans la douche permettant de se tenir debout > Absence de siège NOTA : appareil électrique situé dans l'espace douche à supprimer (sèche mains ou cheveux) | TRAVAUX PROJETES > Installation d'une barre en T permettant de se tenir debout dans la douche > Remplacement de la signalétique sur porte avec pictogrammes « femme, homme, hand, douche » > Mise à disposition d'un siège pour utilisation douche par PMR > Neutralisation du circuit et dépose du sèche main |
