NON CONFORMITES RELEVES ET TRAVAUX PROJETES

**MISE EN PLACE DE L'AGENDA ACCESSIBILITE**

15 rue du Docteur Marcland, BP 61730, 87025 LIMOGES Cedex  
CENTRE HOSPITALIER ESQUIROL

**PRO-DCE**

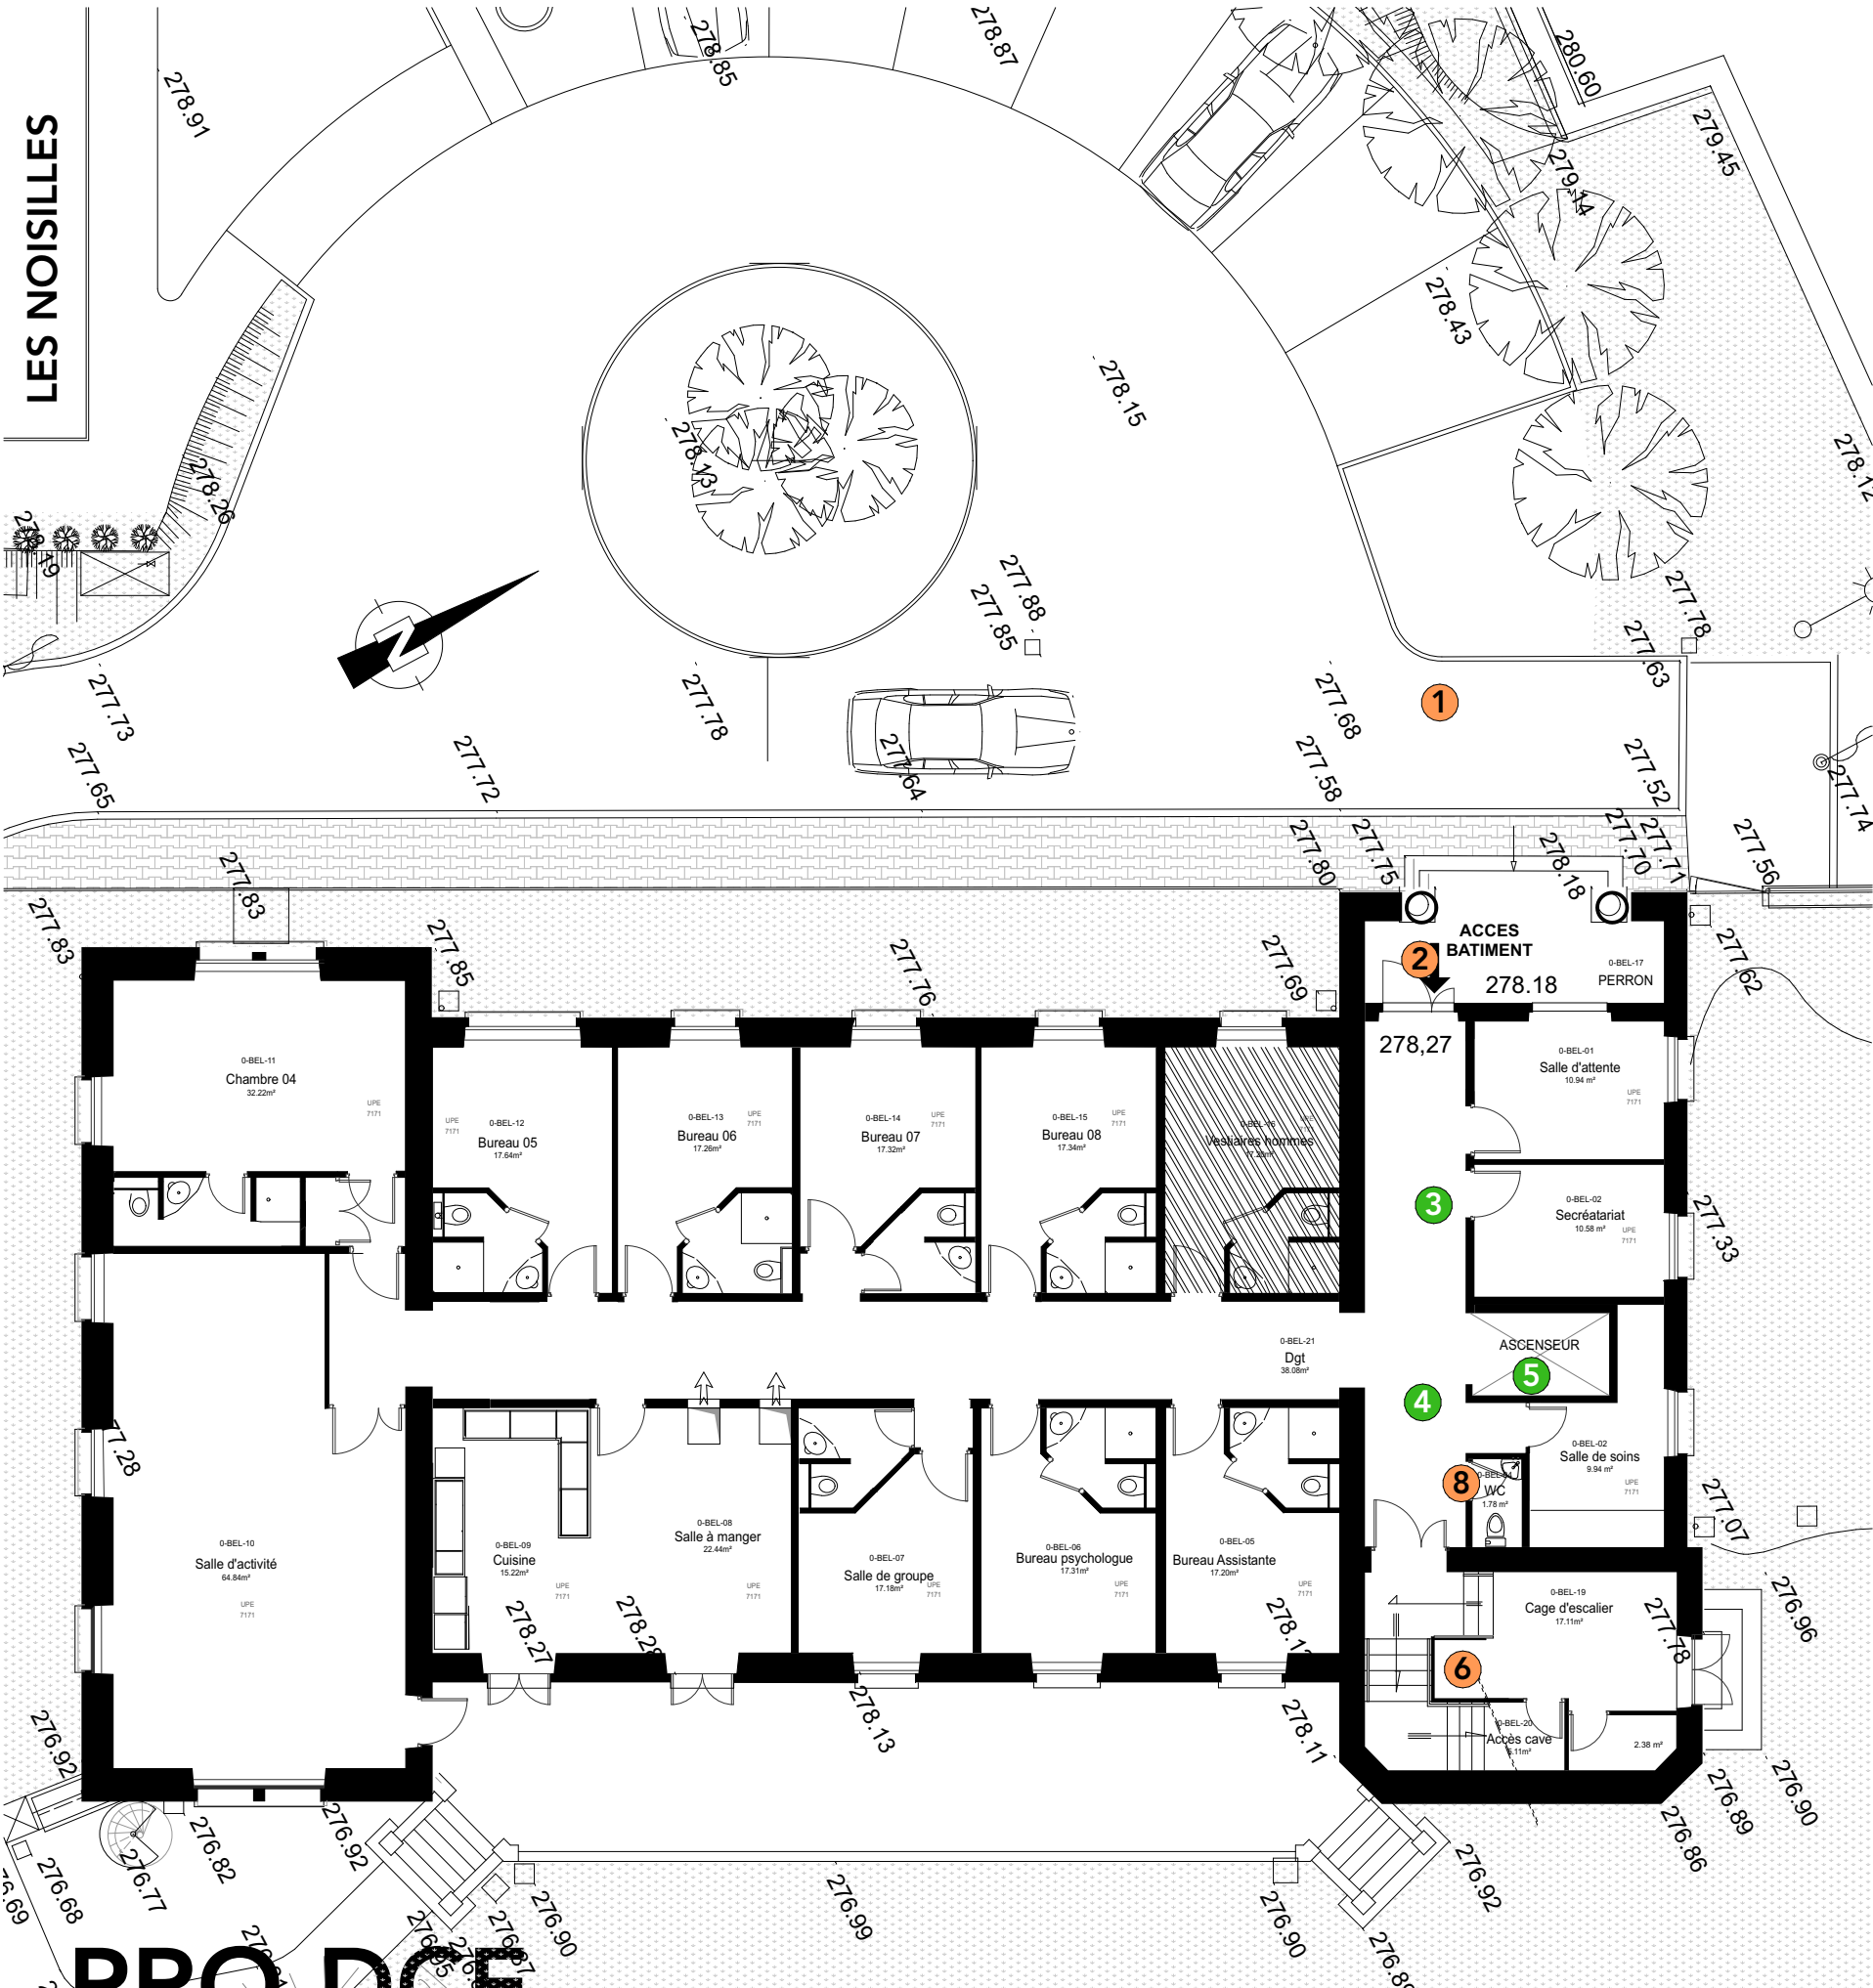
1	<b>STATIONNEMENT ET CHEMINEMENT</b> > Absence de stationnement PMR à proximité de l'entrée	<b>TRAVAUX PROJETES</b> > Création d'une place de stationnement PMR à proximité de l'entrée par agrandissement du parking (dimensions de la place : 3,30/5,00m) > Création du cheminement jusqu'au porche du bâtiment par reprise du revêtement en enrobé jusqu'au niveau du trottoir et marquage au sol
2	<b>ACCES BATIMENT</b> par emmarchement sous porche (perron) > Absence de bande d'éveil à la vigilance en partie haute de l'escalier > Absence de nez de marche contrastés > Absence de contraste sur la 1ère et dernière contremarches > Absence de bande d'éveil à la vigilance > Absence de mains-courantes de part et d'autre de l'escalier > Présence d'une marche sur le perron pour accès à l'intérieur de l'établissement de 9cm de hauteur	<b>TRAVAUX PROJETES</b> > Réalisation d'un plancher en carrelage sur plots à niveau du RDC sur la surface du perron créant la 4ème marche de l'escalier > Avec habillage en tôle pliée laqué de teinte contrasté formant la contremarche haute > Pose de clous formant bande d'éveil à la vigilance sur le carrelage devant escalier > Pose de mains courantes scellées chimiquement dans la maçonnerie pierre sur les cotés intérieurs des escaliers > Mise en peinture des nez de marche et 1ère et dernière contremarche

3	<b>CIRCULATIONS</b> >> obstacle sur cheminement intérieur situé à une hauteur <2,20m	<b>TRAVAUX PROJETES</b> > <b>Suppression obstacle suspendu</b>
4	<b>CIRCULATIONS</b> >> Absence d'information indiquant position des circulations verticales (escalier et ascenseur)	<b>TRAVAUX PROJETES</b> > <b>Installation d'une signalétique avec pictogramme indiquant la position de l'ascenseur et celle de l'escalier</b>
5	<b>CIRCULATIONS</b> > Ascenseur verrouillé, non accessible au public	<b>TRAVAUX PROJETES</b> > <b>Enlèvement du verrouillage de l'ascenseur pour le rendre accessible à tous (travaux commandé en direct ascensoriste)</b>
6	<b>CAGE D'ESCALIERS</b> > Absence de bande d'éveil à la vigilance sur chaque palier > Absence de nez de marche contrastés > Absence de contrastes sur la première et dernière contremarches > Absence de continuité des mains courantes ou mains courantes non prolongées de la longueur d'un giron en partie haute et basse des escaliers ou absence de mains courante sur un coté	<b>TRAVAUX PROJETES</b> > Pose de bande d'éveil à la vigilance sur chaque palier > Pose de nez de marche contrasté et antidérapant sur chaque marche > Pose de bande contrastées sur les 1ères et dernières contremarche de chaque volée > Renforcement de l'éclairage pour maintenir 150lux > Dépose des mains courantes extérieures et création d'une main courante continu entre chaque palier en tube rond laqué > Création d'une mains courante intérieure à raccorder sur existant sur la première volée de la cage d'escalier

8	<b>SANITAIRE en R+1</b> > Absence de barre d'aide au relevage	<b>TRAVAUX PROJETES</b> > pose d'une barre coudée > installation d'un flash lumineux > <b>Reprise de la signalétique sur porte avec pictogramme</b>

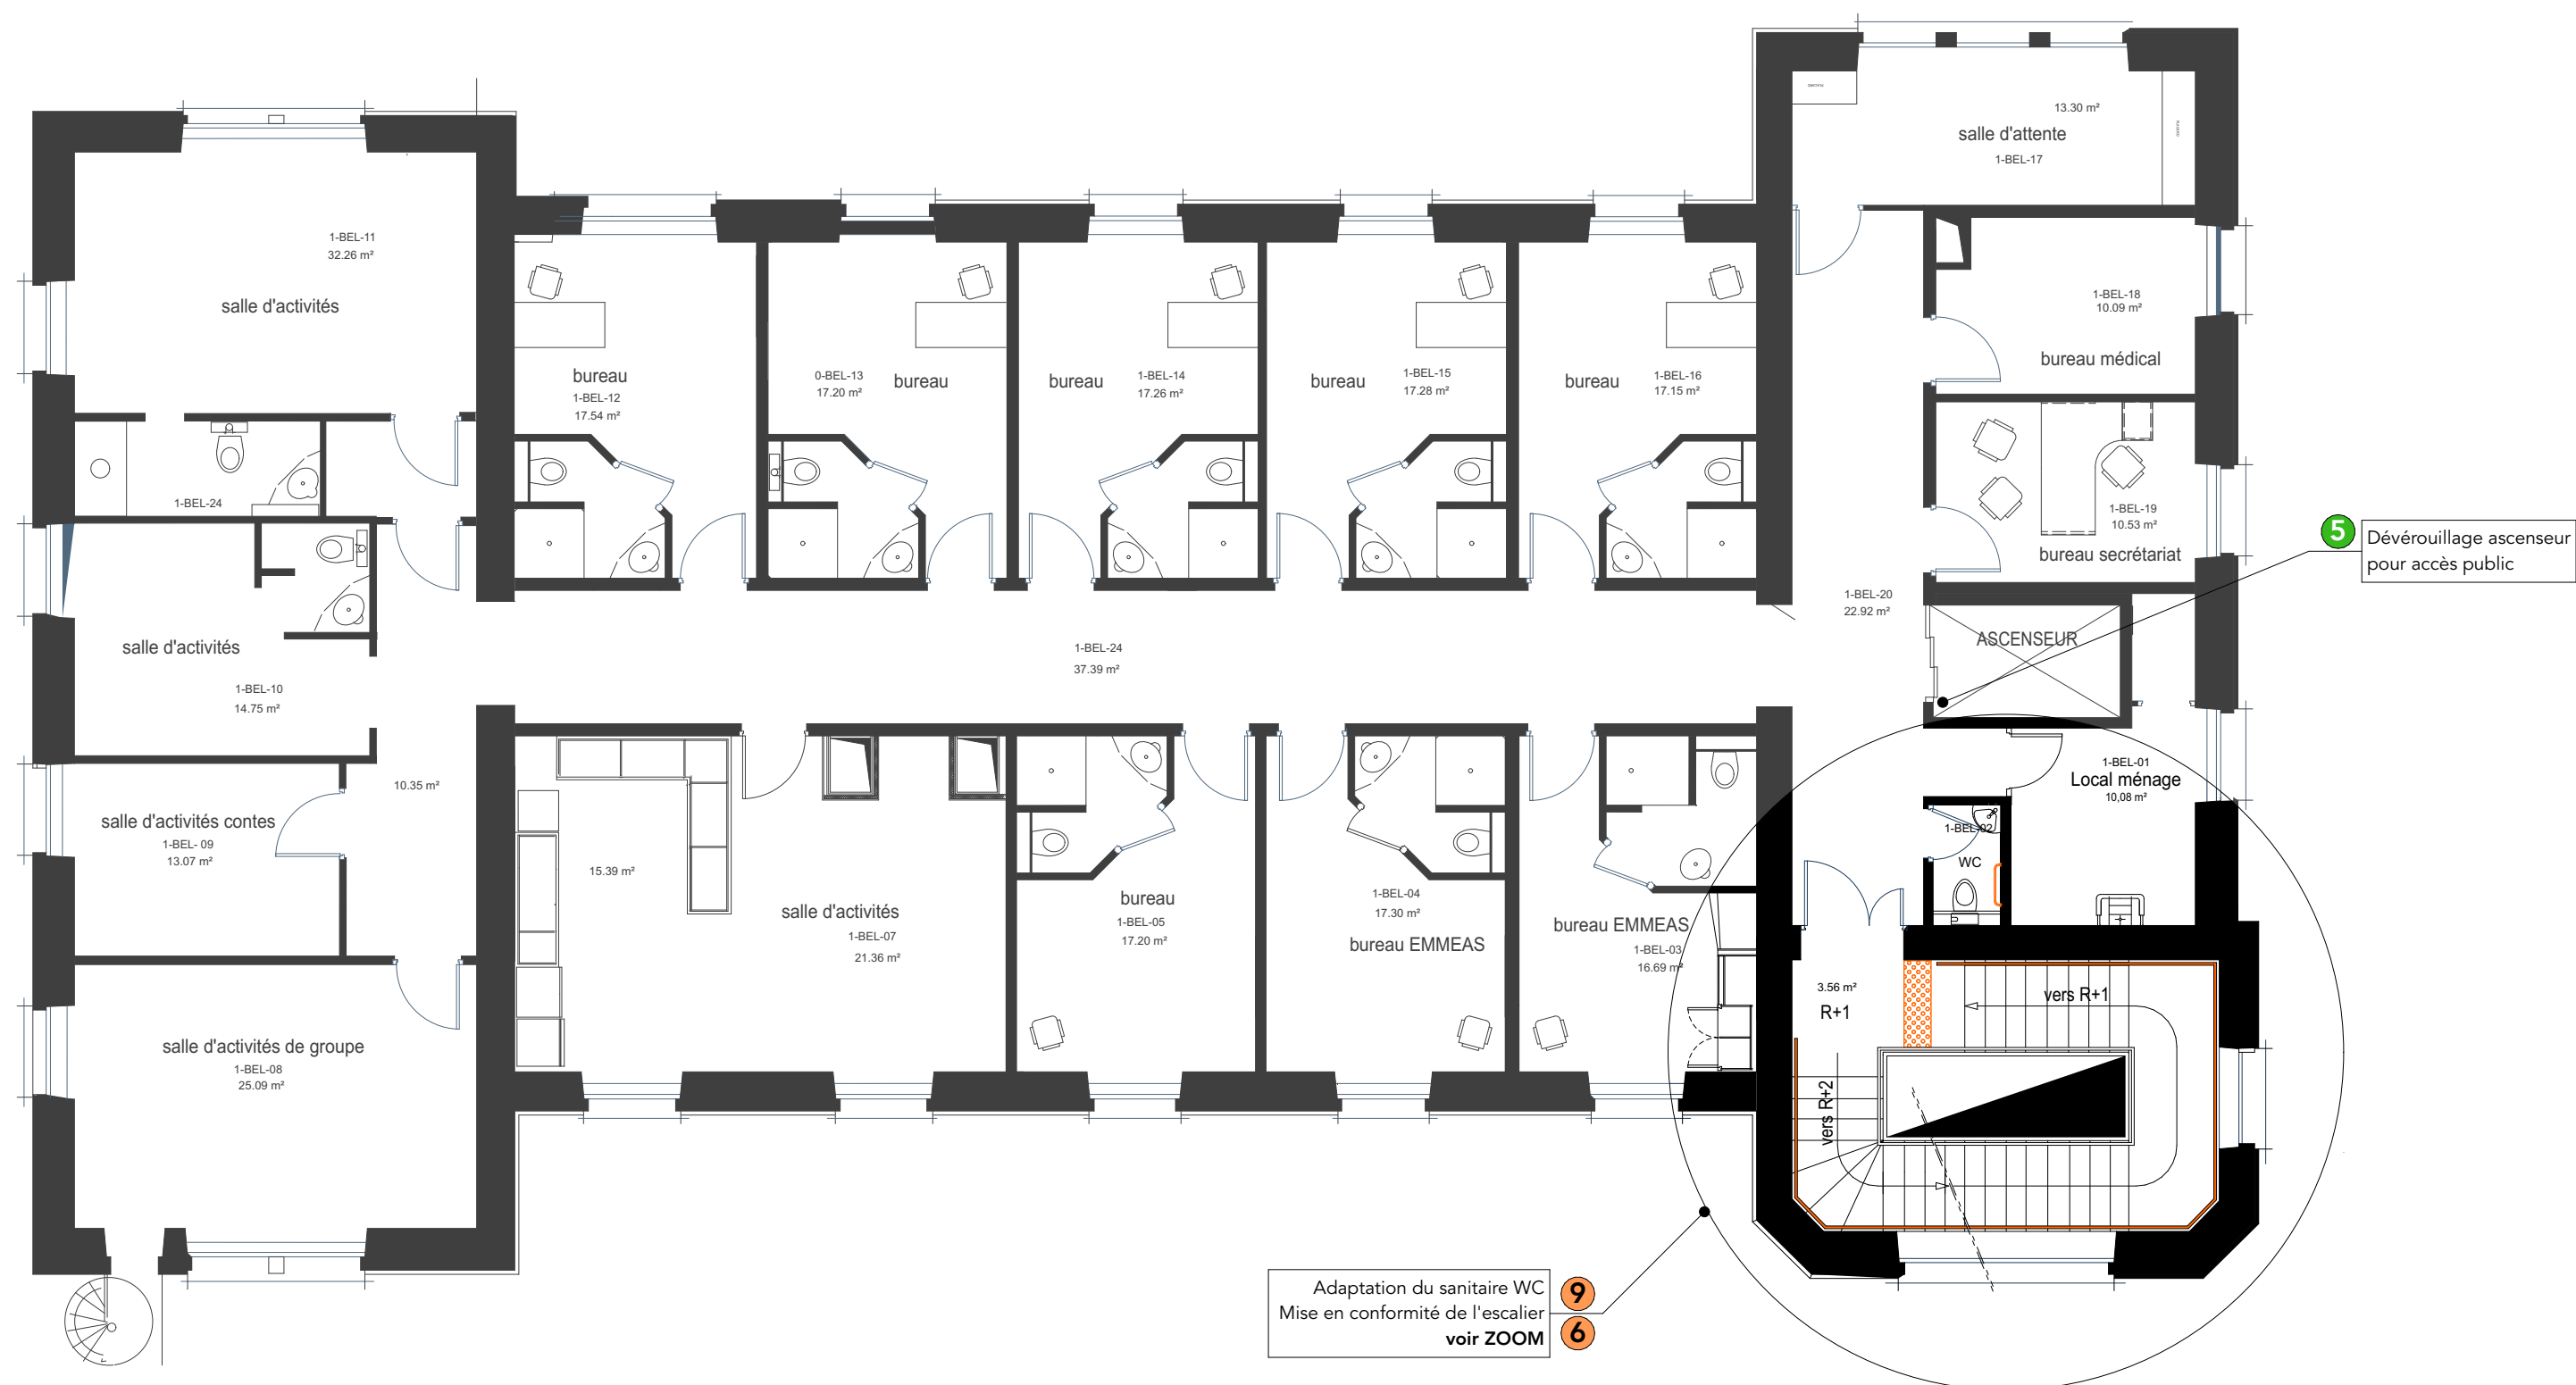
EXTRAIT PLAN PROJET  
niveau R+2 - ech : 1/50

- 6 Mise en conformité escalier
- 9 Equipement dans le WC

- ### ⑥ Mise en conformité escalier

- ⑥ Mise en conformité escalier
- ⑦ Adaptation de la circulation
- ⑩ Equipement dans le WC
