NON CONFORMITES RELEVES ET TRAVAUX PROJETES

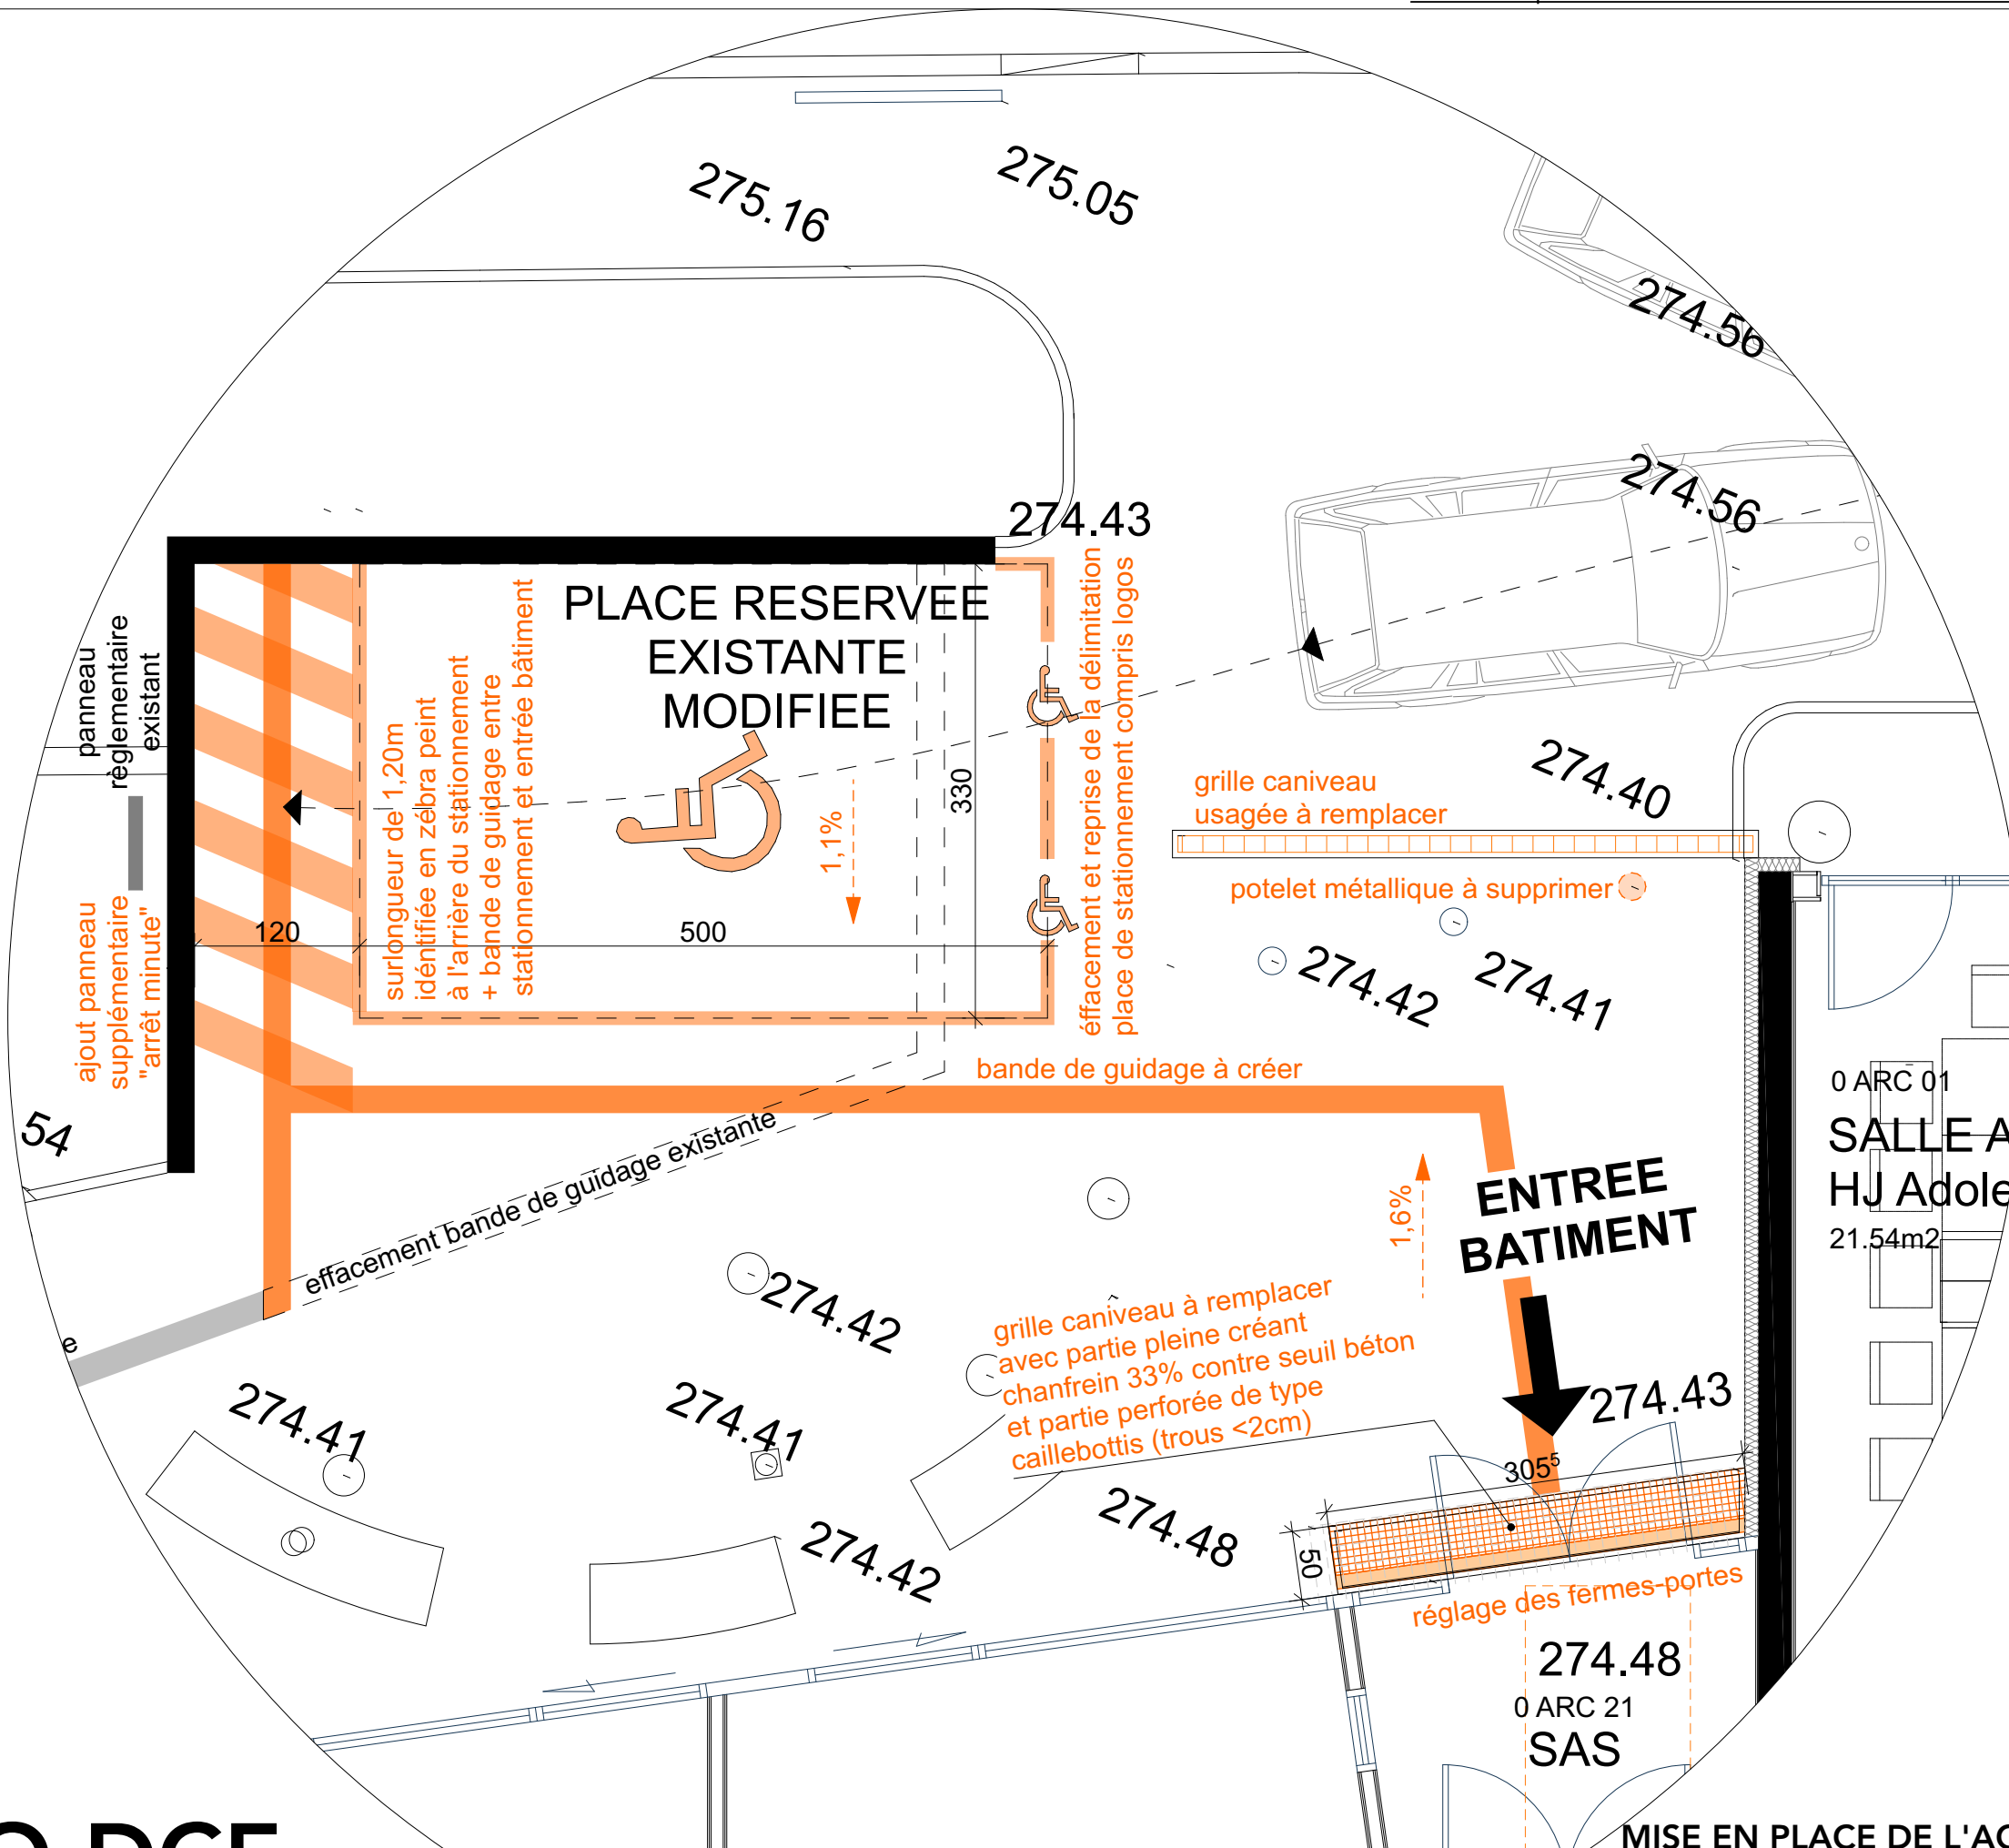
1	<p>STATIONNEMENT</p> <p>> Absence de bande de guidage jusqu'à l'entrée du bâtiment</p> <p>> Absence d'une sur-longueur à l'arrière du véhicule</p> <p>> Il existe une place de stationnement face à l'entrée mais raccordé avec une bande de guidage seulement au pavillon ROGER GAROUX</p>	<p>TRAVAUX PROJETES</p> <p>NOTA : La place est mutualisé sur les 2 bâtiments ROGER GAROUX et L'ARCHE. Ces 2 pavillons n'accueille que des enfants.</p> <p>> Reprise des marquages au sol de la place et ajout d'une surlongueur de 1,20m en zébra peint</p> <p>> Ajout d'un panneau « arrêt minute » sous le panneau de la place PMR</p> <p>> Pose d'une bande de guidage jusqu'à l'entrée du bâtiment L'ARCHE</p>
2	<p>CHEMINEMENT ET ACCES BATIMENT</p> <p>> Grille-paillason située devant la porte présentant des trous >2cm sur une largeur de 51cm</p> <p>> Obstacle situé sur le cheminement (potelet)</p> <p>> Seuil béton de la porte d'entrée créant un ressaut de 3 à 6 cm de hauteur</p> <p>> Effort pour ouverture de la porte d'entrée >50N</p>	<p>TRAVAUX PROJETES</p> <p>> Remplacement de la grille de l'accodrain</p> <p>> Enlèvement du potelet et rebouchage béton en sol</p> <p>> Création d'une plateforme avec plaque pleine incliné (max 33%) permettant de supprimer le ressaut) et plateau droit mobile de type caillebotis refermant le caniveau.</p> <p>> Réglage des fermes portes (porte d'entée)</p>

3	<p>EQUIPEMENTS DANS LA CIRCULATION</p> <p>> Patères dans la circulation situées à une hauteur >1,30m</p>	<p>TRAVAUX PROJETES</p> <p>Ajout de quelques patères ou déplacement d'un groupe de patère à une hauteur comprise entre 0,90 et 1,30m à chaque fois qu'est proposé cet équipement</p>
4	<p>ACCES A LA TERRASSE</p> <p>> Baies coulissante sur rail présentant un trou >2cm</p> <p>> Profil bas de la baie présentant un ressaut intérieur de 5cm de hauteur</p> <p>> Coté extérieur profils bas présentant un ressaut de 1,5 + 5cm (largeur du panneau coulissant : 137cm</p>	<p>TRAVAUX PROJETES</p> <p>Fourniture d'une rampe pliante mobile d'une largeur de 90cm</p>
5	<p>SANITAIRES ADULTES ET ENFANTS</p> <p>> Absence de pictogramme sur porte</p> <p>> Absence de vide sous lavabo (plans vasque sur meuble) ne permettant pas l'accès à une personne en fauteuil</p> <p>> Absence de lave mains à l'intérieur des sanitaires</p> <p>> Absence de barre de tirage sur porte des WC</p> <p>> Barre de transfert non coudée dans le WC adulte</p> <p>> Absence de barre de transfert dans le WC enfant</p> <p>> Distributeur d'essai-mains positionné à plus de 1,30m de hauteur dans le WC adulte à 1,20m dans le WC enfant</p>	<p>TRAVAUX PROJETES</p> <p>> Ajout des équipements manquants dans les WC PMR</p> <p>Ajout d'un lave main dans le WC PMR adulte</p> <p>> Remplacement des plans vasques avec récupération de la robinetterie</p> <p>> Déplacement des distributeurs d'essuis-mains</p> <p>> Dépose soignée et adaptation de cloison pour repose de la porte WC PMR adulte</p> <p>> Fourniture et pose de pictogramme sur ensemble des portes (sur les 2 faces des portes de chaque bloc)</p>
