NON CONFORMITES RELEVES ET TRAVAUX PROJETES

MISE EN PLACE DE L'AGENDA ACCESSIBILITE

15 rue du Docteur Marcland, BP 61730, 87025 LIMOGES Cedex
CENTRE HOSPITALIER ESQUIROL

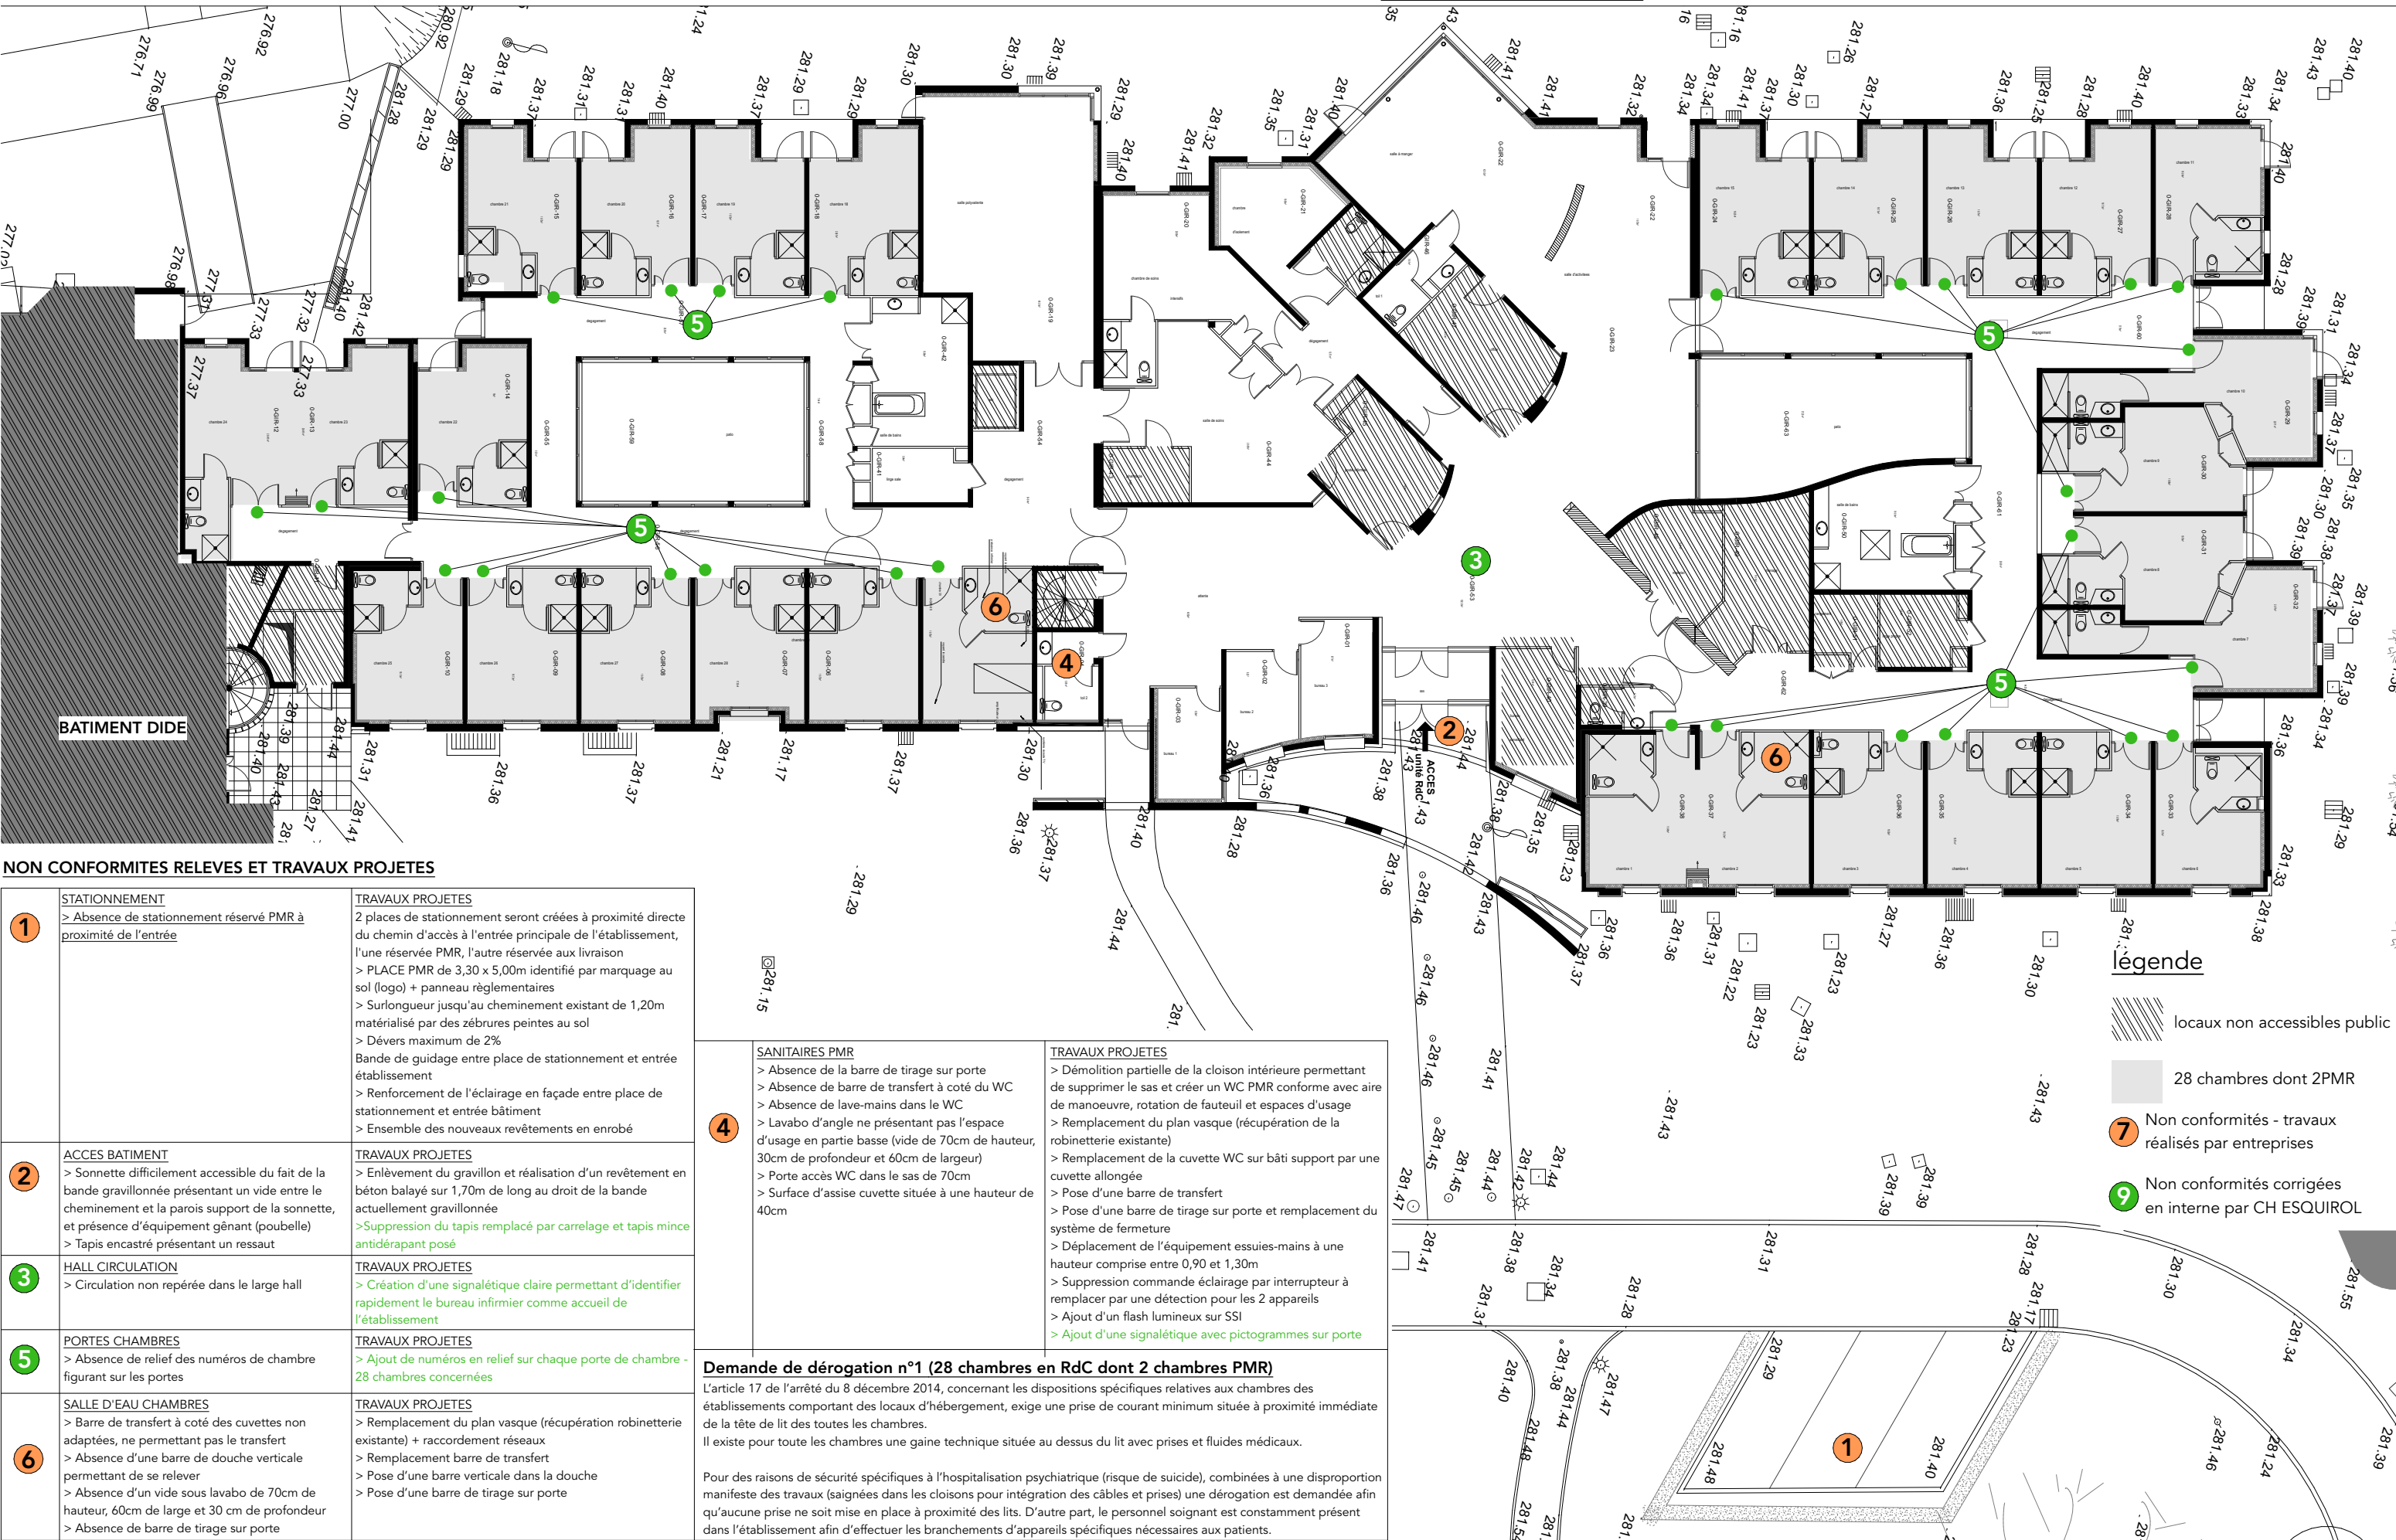
1	STATIONNEMENT > Absence de stationnement réservé PMR à proximité de l'entrée	TRAVAUX PROJETES 2 places de stationnement seront créées à proximité directe du chemin d'accès à l'entrée principale de l'établissement, l'une réservée PMR, l'autre réservée aux livraisons > PLACE PMR de 3,30 x 5,00m identifié par marquage au sol (logo) + panneau réglementaires > Surlongueur jusqu'au cheminement existant de 1,20m matérialisé par des zébrures peintes au sol > Dévers maximum de 2% Bande de guidage entre place de stationnement et entrée établissement > Renforcement de l'éclairage en façade entre place de stationnement et entrée bâtiment > Ensemble des nouveaux revêtements en enrobé
2	ACCES BATIMENT > Sonnette difficilement accessible du fait de la bande gravillonnée présentant un vide entre le cheminement et la paroi support de la sonnette, et présence d'équipement gênant (poubelle) > Tapis encastré présentant un ressaut	TRAVAUX PROJETES > Enlèvement du gravillon et réalisation d'un revêtement en béton balayé sur 1,70m de long au droit de la bande actuellement gravillonnée >Suppression du tapis remplacé par carrelage et tapis mince antidérapant posé

3	HALL CIRCULATION > Circulation non repérée dans le large hall	TRAVAUX PROJETES > Création d'une signalétique claire permettant d'identifier rapidement le bureau infirmier comme accueil de l'établissement
5	PORTES CHAMBRES > Absence de relief des numéros de chambre figurant sur les portes	TRAVAUX PROJETES > Ajout de numéros en relief sur chaque porte de chambre - 28 chambres concernées
6	SALLE D'EAU CHAMBRES > Barre de transfert à coté des cuvettes non adaptées, ne permettant pas le transfert > Absence d'une barre de douche verticale permettant de se relever > Absence d'un vide sous lavabo de 70cm de hauteur, 60cm de large et 30 cm de profondeur > Absence de barre de tirage sur porte	TRAVAUX PROJETES > Remplacement du plan vasque (récupération robinetterie existante) + raccordement réseaux > Remplacement barre de transfert > Pose d'une barre verticale dans la douche > Pose d'une barre de tirage sur porte

4	SANITAIRES PMR > Absence de la barre de tirage sur porte > Absence de barre de transfert à coté du WC > Absence de lave-mains dans le WC > Lavabo d'angle ne présentant pas l'espace d'usage en partie basse (vide de 70cm de hauteur, 30cm de profondeur et 60cm de largeur) > Porte accès WC dans le sas de 70cm > Surface d'assise cuvette située à une hauteur de 40cm	TRAVAUX PROJETES > Démolition partielle de la cloison intérieure permettant de supprimer le sas et créer un WC PMR conforme avec aire de manoeuvre, rotation de fauteuil et espaces d'usage > Remplacement du plan vasque (récupération de la robinetterie existante) > Remplacement de la cuvette WC sur bâti support par une cuvette allongée > Pose d'une barre de transfert > Pose d'une barre de tirage sur porte et remplacement du système de fermeture > Déplacement de l'équipement essuies-mains à une hauteur comprise entre 0,90 et 1,30m > Suppression commande éclairage par interrupteur à remplacer par une détection pour les 2 appareils > Ajout d'un flash lumineux sur SSI > Ajout d'une signalétique avec pictogrammes sur porte
