# NON CONFORMITES RELEVES ET TRAVAUX PROJETES

## MISE EN PLACE DE L'AGENDA ACCESSIBILITE

15 rue du Docteur Marcland, BP 61730, 87025 LIMOGES Cedex  
CENTRE HOSPITALIER ESQUIROL

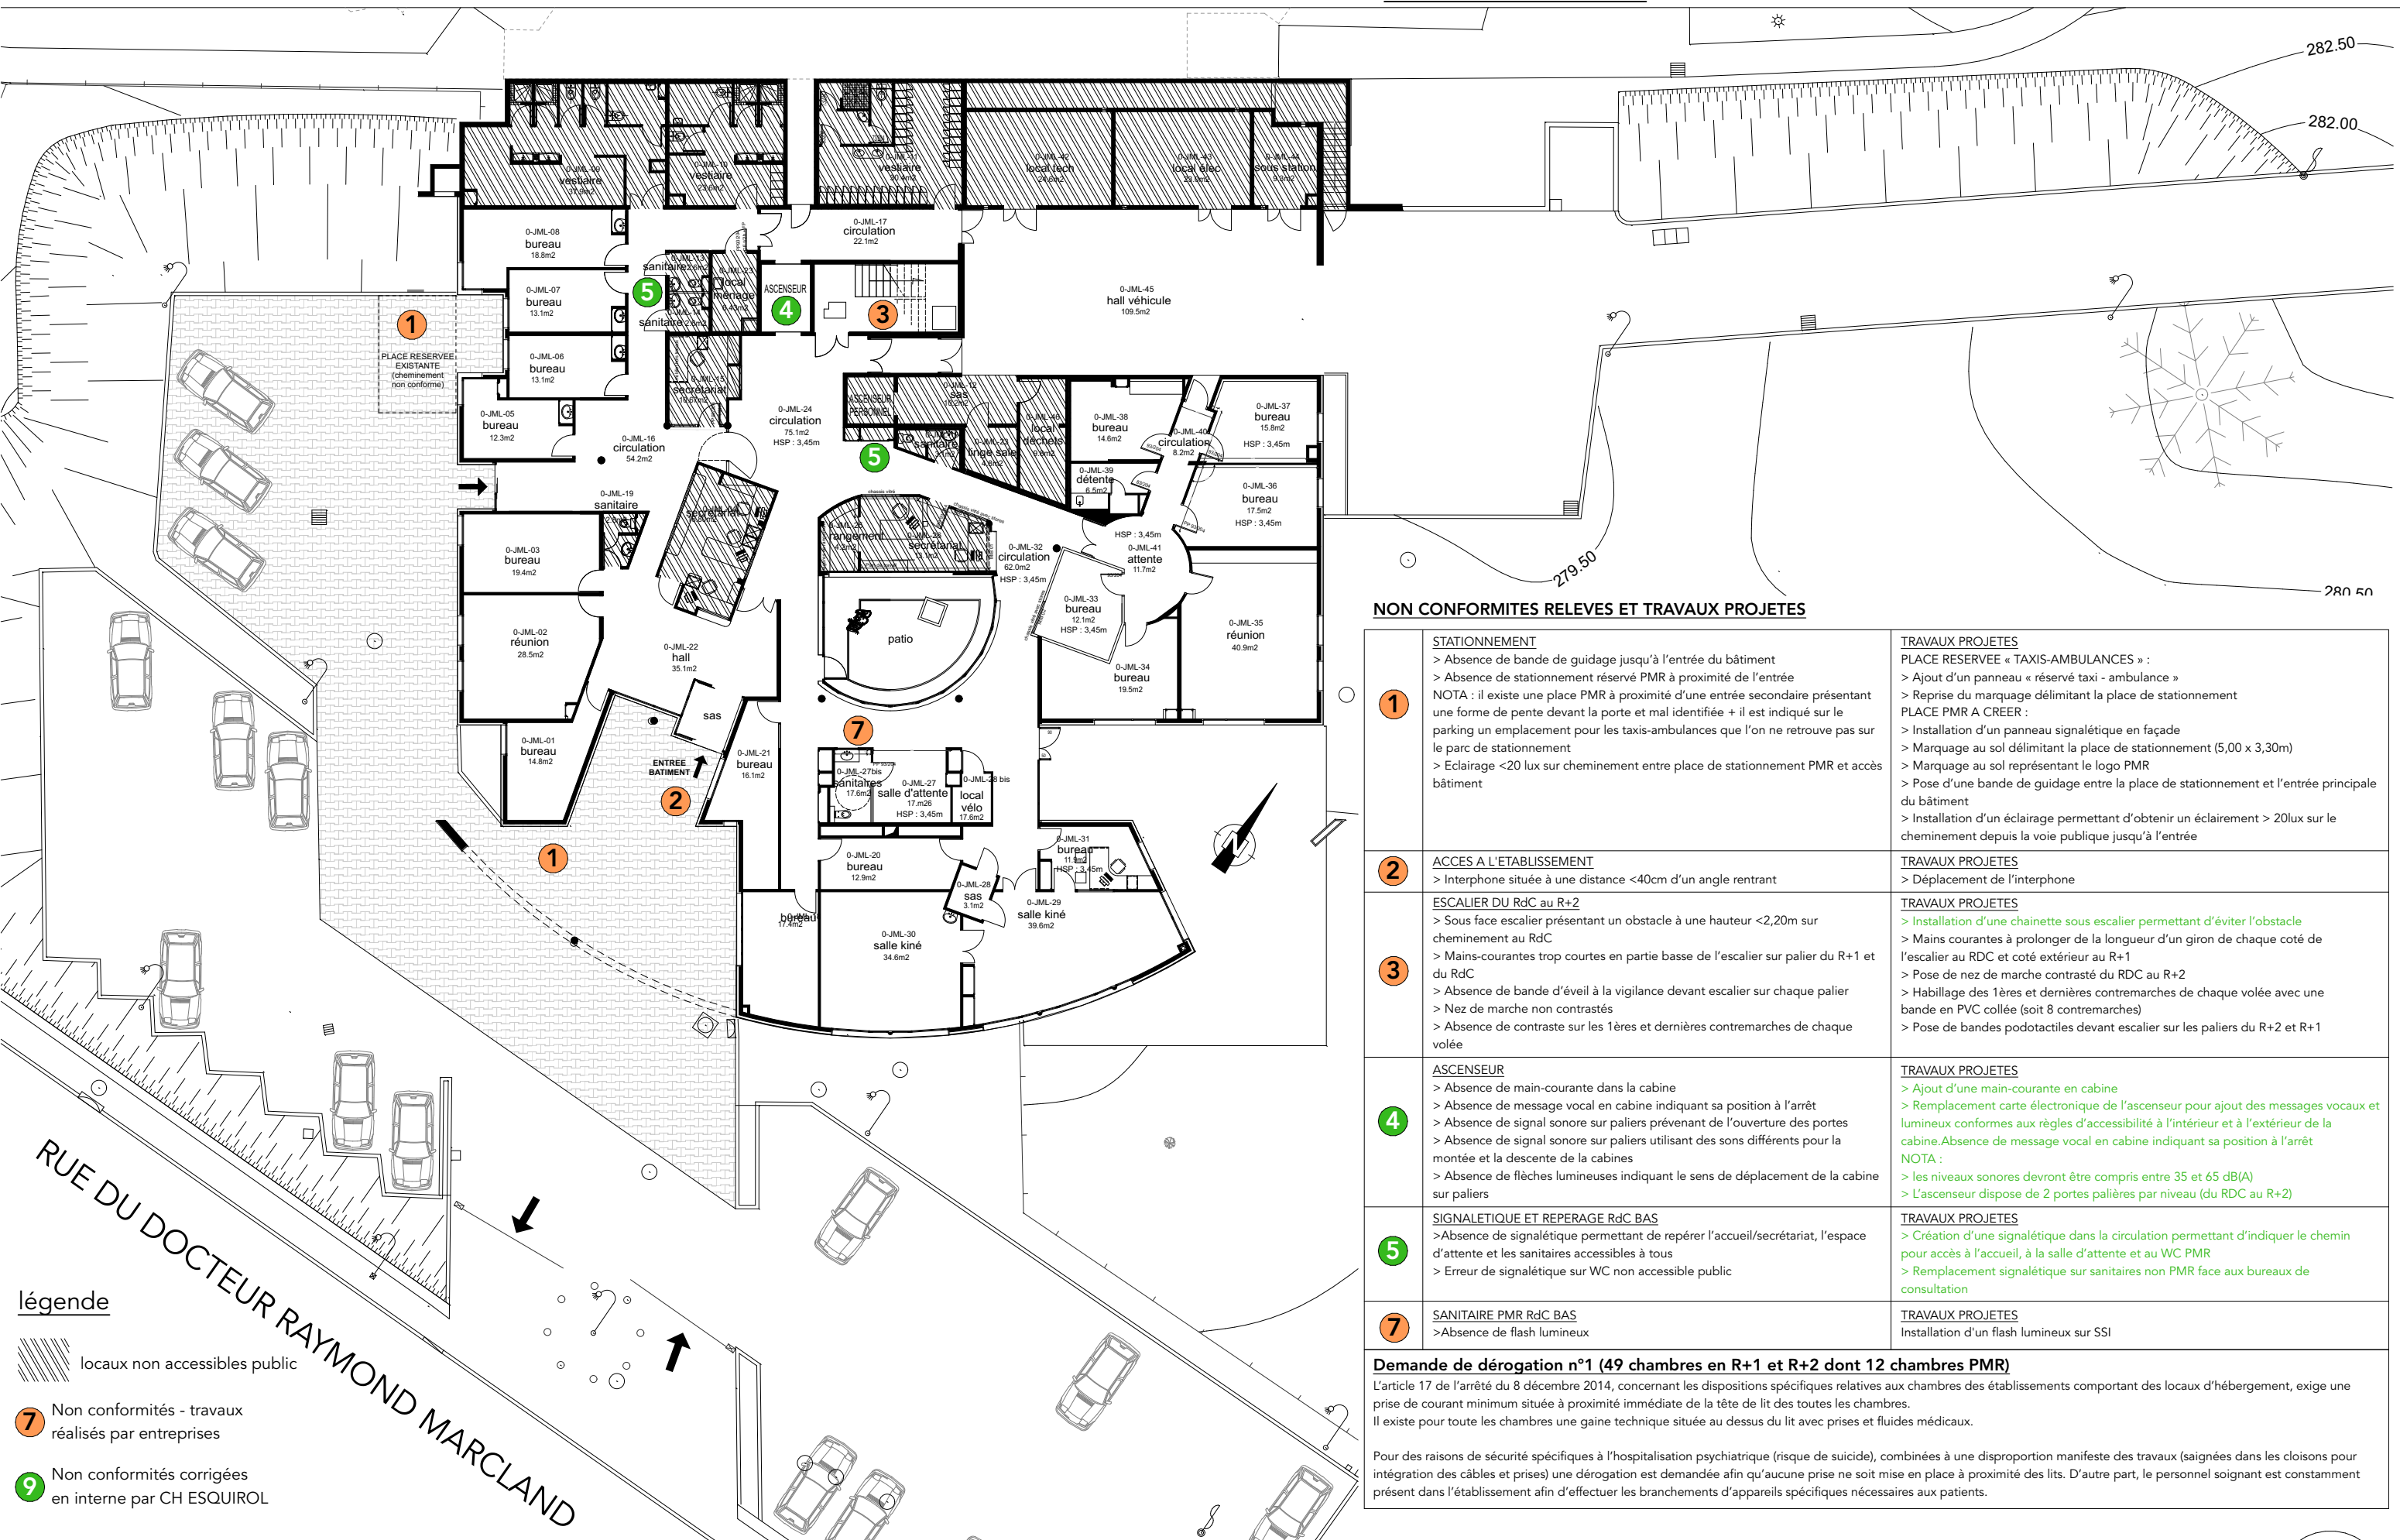
1	<p><b>STATIONNEMENT</b></p> <ul style="list-style-type: none"> <li>&gt; Absence de bande de guidage jusqu'à l'entrée du bâtiment</li> <li>&gt; Absence de stationnement réservé PMR à proximité de l'entrée</li> <li>NOTA : il existe une place PMR à proximité d'une entrée secondaire présentant une forme de pente devant la porte et mal identifiée + il est indiqué sur le parking un emplacement pour les taxis-ambulances que l'on ne retrouve pas sur le parc de stationnement</li> <li>&gt; Eclairage &lt;20 lux sur cheminement entre place de stationnement PMR et accès bâtiment</li> </ul>	<p><b>TRAVAUX PROJETES</b></p> <p>PLACE RESERVEE « TAXIS-AMBULANCES » :</p> <ul style="list-style-type: none"> <li>&gt; Ajout d'un panneau « réservé taxi - ambulance »</li> <li>&gt; Reprise du marquage délimitant la place de stationnement</li> </ul> <p>PLACE PMR A CREER :</p> <ul style="list-style-type: none"> <li>&gt; Installation d'un panneau signalétique en façade</li> <li>&gt; Marquage au sol délimitant la place de stationnement (5,00 x 3,30m)</li> <li>&gt; Marquage au sol représentant le logo PMR</li> <li>&gt; Pose d'une bande de guidage entre la place de stationnement et l'entrée principale du bâtiment</li> <li>&gt; Installation d'un éclairage permettant d'obtenir un éclairement &gt; 20lux sur le cheminement depuis la voie publique jusqu'à l'entrée</li> </ul>

2	<p><b>ACCES A L'ETABLISSEMENT</b></p> <ul style="list-style-type: none"> <li>&gt; Interphone située à une distance &lt;40cm d'un angle rentrant</li> </ul>	<p><b>TRAVAUX PROJETES</b></p> <ul style="list-style-type: none"> <li>&gt; Déplacement de l'interphone</li> </ul>
3	<p><b>ESCALIER DU RdC au R+2</b></p> <ul style="list-style-type: none"> <li>&gt; Sous face escalier présentant un obstacle à une hauteur &lt;2,20m sur cheminement au RdC</li> <li>&gt; Mains-courantes trop courtes en partie basse de l'escalier sur palier du R+1 et du RdC</li> <li>&gt; Absence de bande d'éveil à la vigilance devant escalier sur chaque palier</li> <li>&gt; Nez de marche non contrastés</li> <li>&gt; Absence de contraste sur les 1ères et dernières contremarches de chaque volée</li> </ul>	<p><b>TRAVAUX PROJETES</b></p> <ul style="list-style-type: none"> <li>&gt; Installation d'une chaînette sous escalier permettant d'éviter l'obstacle</li> <li>&gt; Mains courantes à prolonger de la longueur d'un giron de chaque coté de l'escalier au RDC et coté extérieur au R+1</li> <li>&gt; Pose de nez de marche contrasté du RDC au R+2</li> <li>&gt; Habillage des 1ères et dernières contremarches de chaque volée avec une bande en PVC collée (soit 8 contremarches)</li> <li>&gt; Pose de bandes podotactiles devant escalier sur les paliers du R+2 et R+1</li> </ul>

4	<p><b>ASCENSEUR</b></p> <ul style="list-style-type: none"> <li>&gt; Absence de main-courante dans la cabine</li> <li>&gt; Absence de message vocal en cabine indiquant sa position à l'arrêt</li> <li>&gt; Absence de signal sonore sur paliers prévenant de l'ouverture des portes</li> <li>&gt; Absence de signal sonore sur paliers utilisant des sons différents pour la montée et la descente de la cabines</li> <li>&gt; Absence de flèches lumineuses indiquant le sens de déplacement de la cabine sur paliers</li> </ul>	<p><b>TRAVAUX PROJETES</b></p> <ul style="list-style-type: none"> <li>&gt; Ajout d'une main-courante en cabine</li> <li>&gt; Remplacement carte électronique de l'ascenseur pour ajout des messages vocaux et lumineux conformes aux règles d'accessibilité à l'intérieur et à l'extérieur de la cabine.</li> </ul> <p>NOTA :</p> <ul style="list-style-type: none"> <li>&gt; les niveaux sonores devront être compris entre 35 et 65 dB(A)</li> <li>&gt; L'ascenseur dispose de 2 portes palières par niveau (du RDC au R+2)</li> </ul>

5	<p><b>SIGNALETIQUE ET REPERAGE RdC BAS</b></p> <ul style="list-style-type: none"> <li>&gt; Absence de signalétique permettant de repérer l'accueil/secrétariat, l'espace d'attente et les sanitaires accessibles à tous</li> <li>&gt; Erreur de signalétique sur WC non accessible public</li> </ul>	<p><b>TRAVAUX PROJETES</b></p> <ul style="list-style-type: none"> <li>&gt; Création d'une signalétique dans la circulation permettant d'indiquer le chemin pour accès à l'accueil, à la salle d'attente et au WC PMR</li> <li>&gt; Remplacement signalétique sur sanitaires non PMR face aux bureaux de consultation</li> </ul>
7	<p><b>SANITAIRE PMR RdC BAS</b></p> <ul style="list-style-type: none"> <li>&gt; Absence de flash lumineux</li> </ul>	<p><b>TRAVAUX PROJETES</b></p> <ul style="list-style-type: none"> <li>Installation d'un flash lumineux sur SSI</li> </ul>

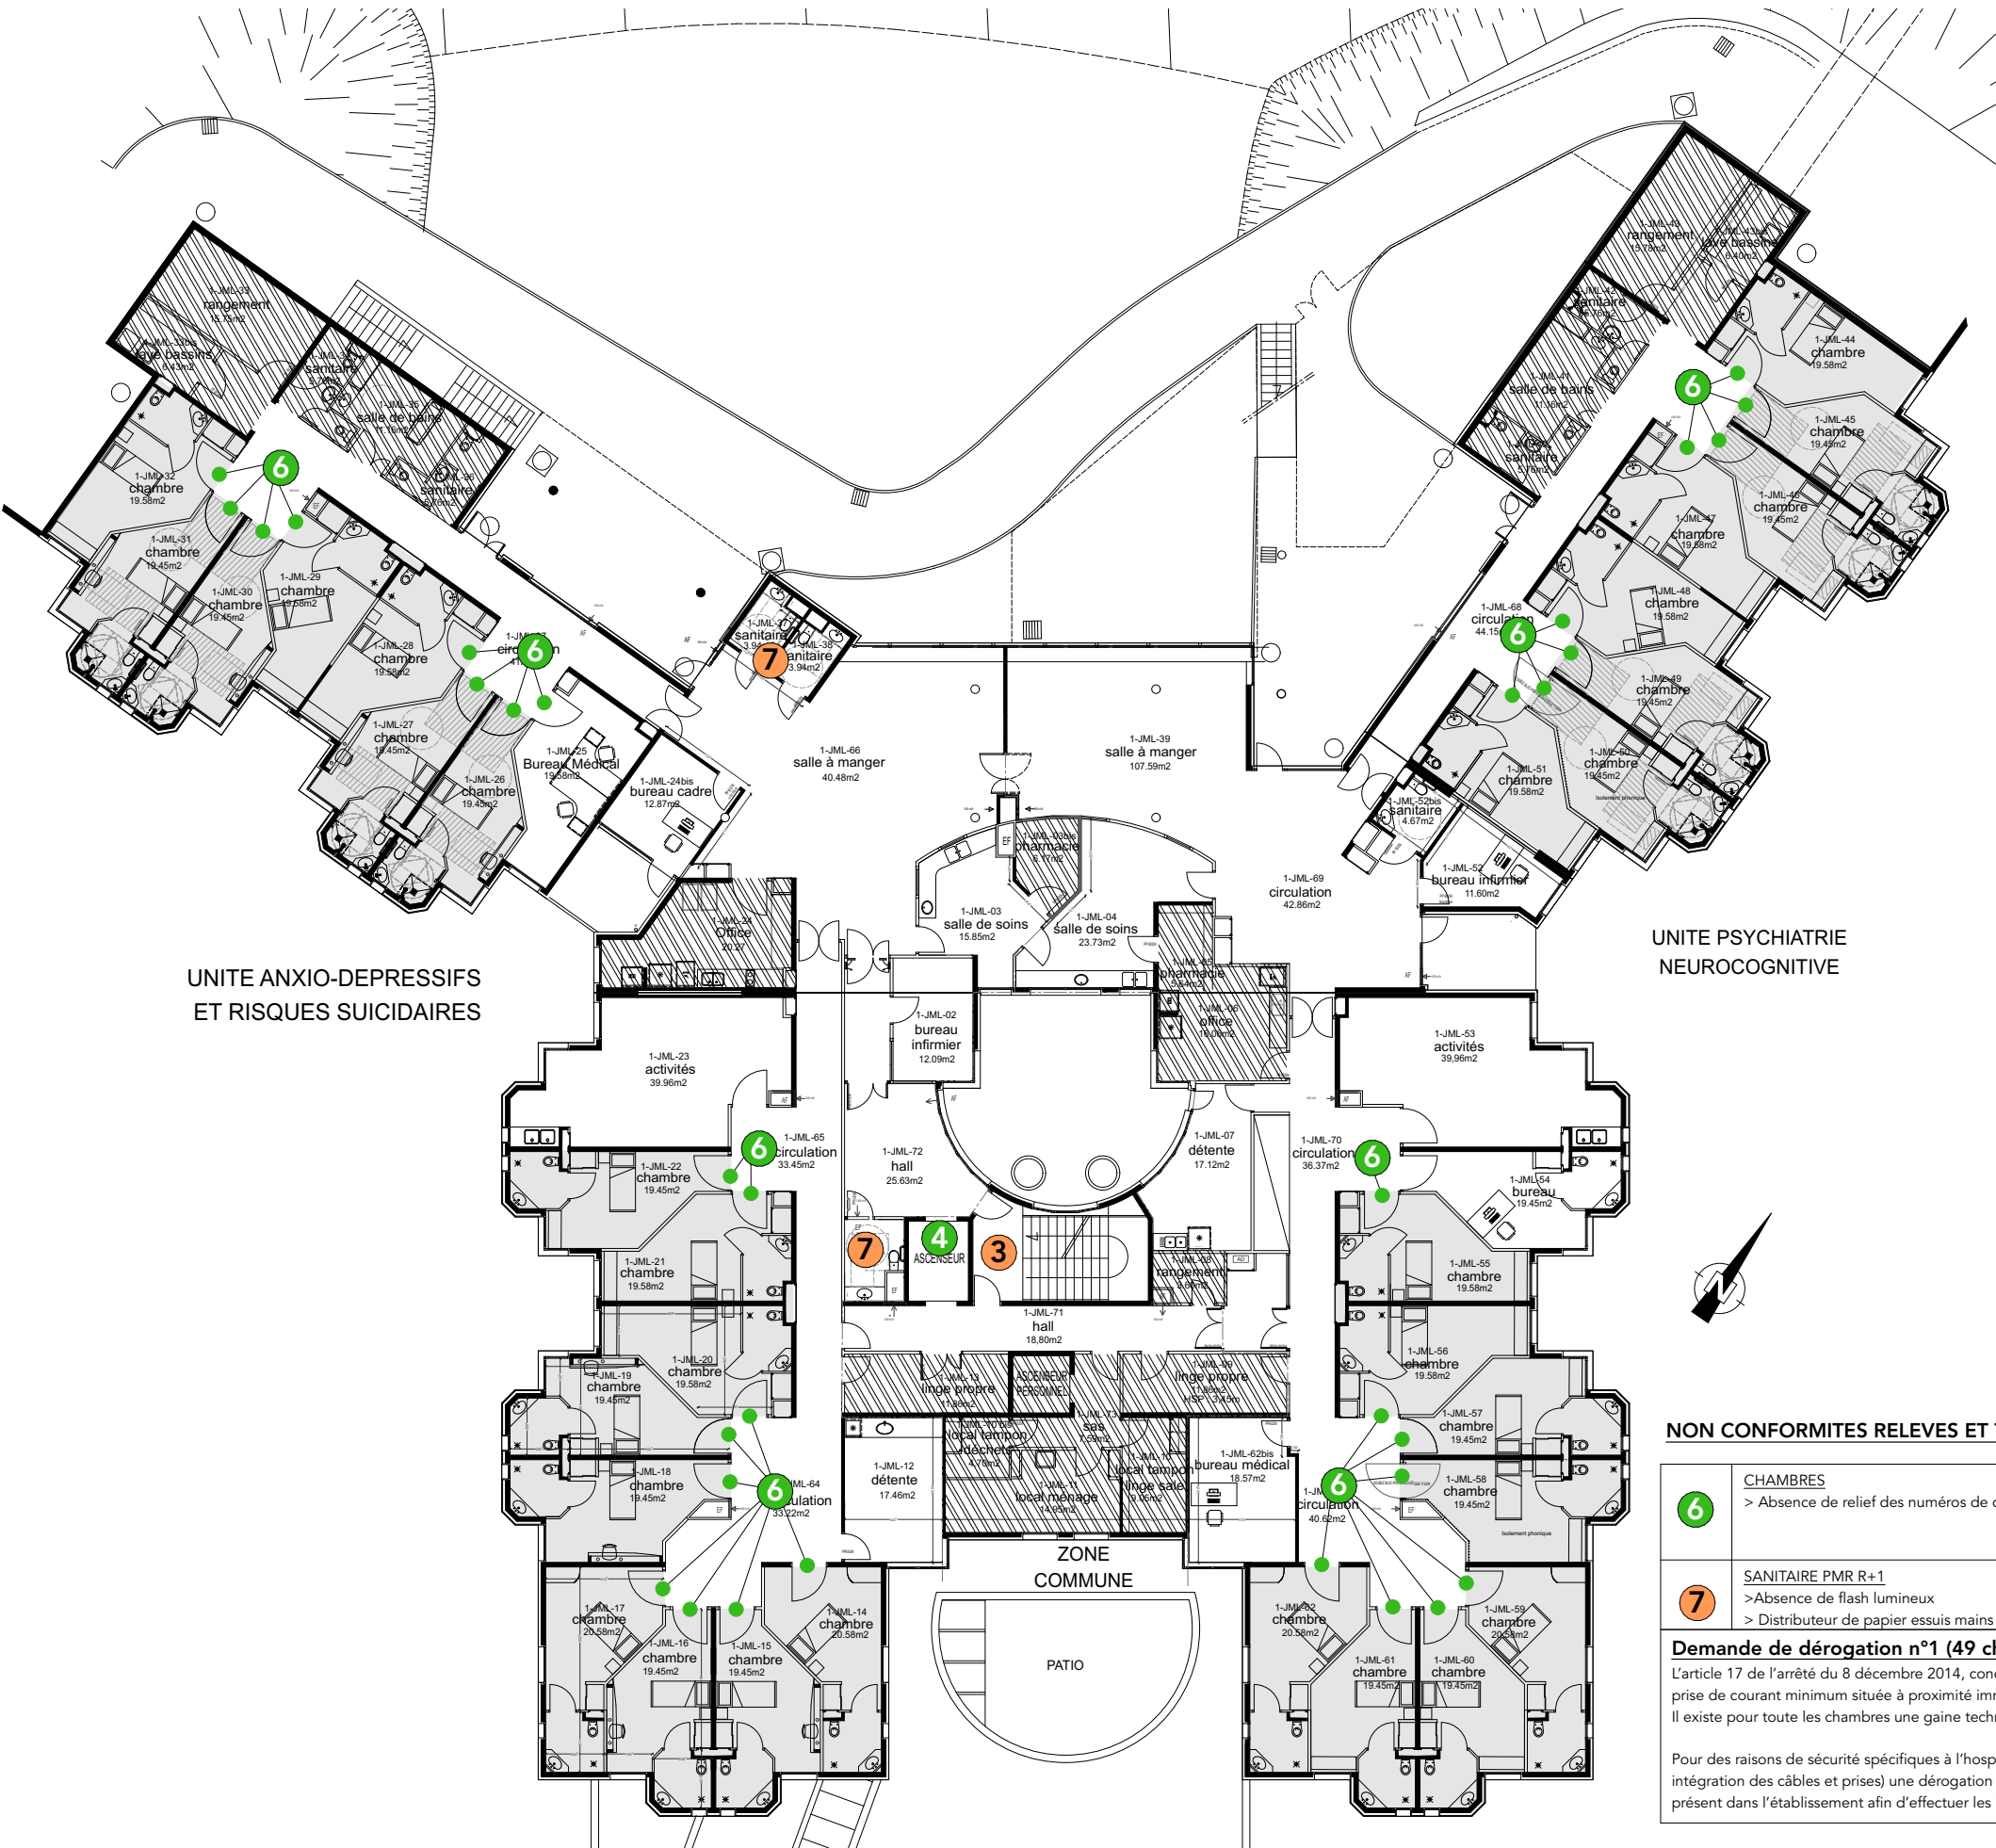
UNITE PSYCHIATRIE NEUROCOGNITIVE

6	<b>CHAMBRES</b> > Absence de relief des numéros de chambre figurant sur les portes	<b>TRAVAUX PROJETES</b> > Ajout de numéros en relief sur chaque porte de chambre (numéro ajouter sous les plaques signalétiques existantes) - 49 chambres concernées sur les 2 niveaux (R+1 et R+2)
7	<b>SANITAIRE PMR R+1</b> > Absence de flash lumineux > Distributeur de papier essuis mains situé à une hauteur >1,30m	<b>TRAVAUX PROJETES</b> Installation d'un flash lumineux sur SSI

Demande de dérogation n°1 (49 chambres en R+1 et R+2 dont 12 chambres PMR)

L'article 17 de l'arrêté du 8 décembre 2014, concernant les dispositions spécifiques relatives aux chambres des établissements comportant des locaux d'hébergement, exige une prise de courant minimum située à proximité immédiate de la tête de lit des toutes les chambres. Il existe pour toute les chambres une gaine technique située au dessus du lit avec prises et fluides médicaux.

Pour des raisons de sécurité spécifiques à l'hospitalisation psychiatrique (risque de suicide), combinées à une disproportion manifeste des travaux (saignées dans les cloisons pour intégration des câbles et prises) une dérogation est demandée afin qu'aucune prise ne soit mise en place à proximité des lits. D'autre part, le personnel soignant est constamment présent dans l'établissement afin d'effectuer les branchements d'appareils spécifiques nécessaires aux patients.

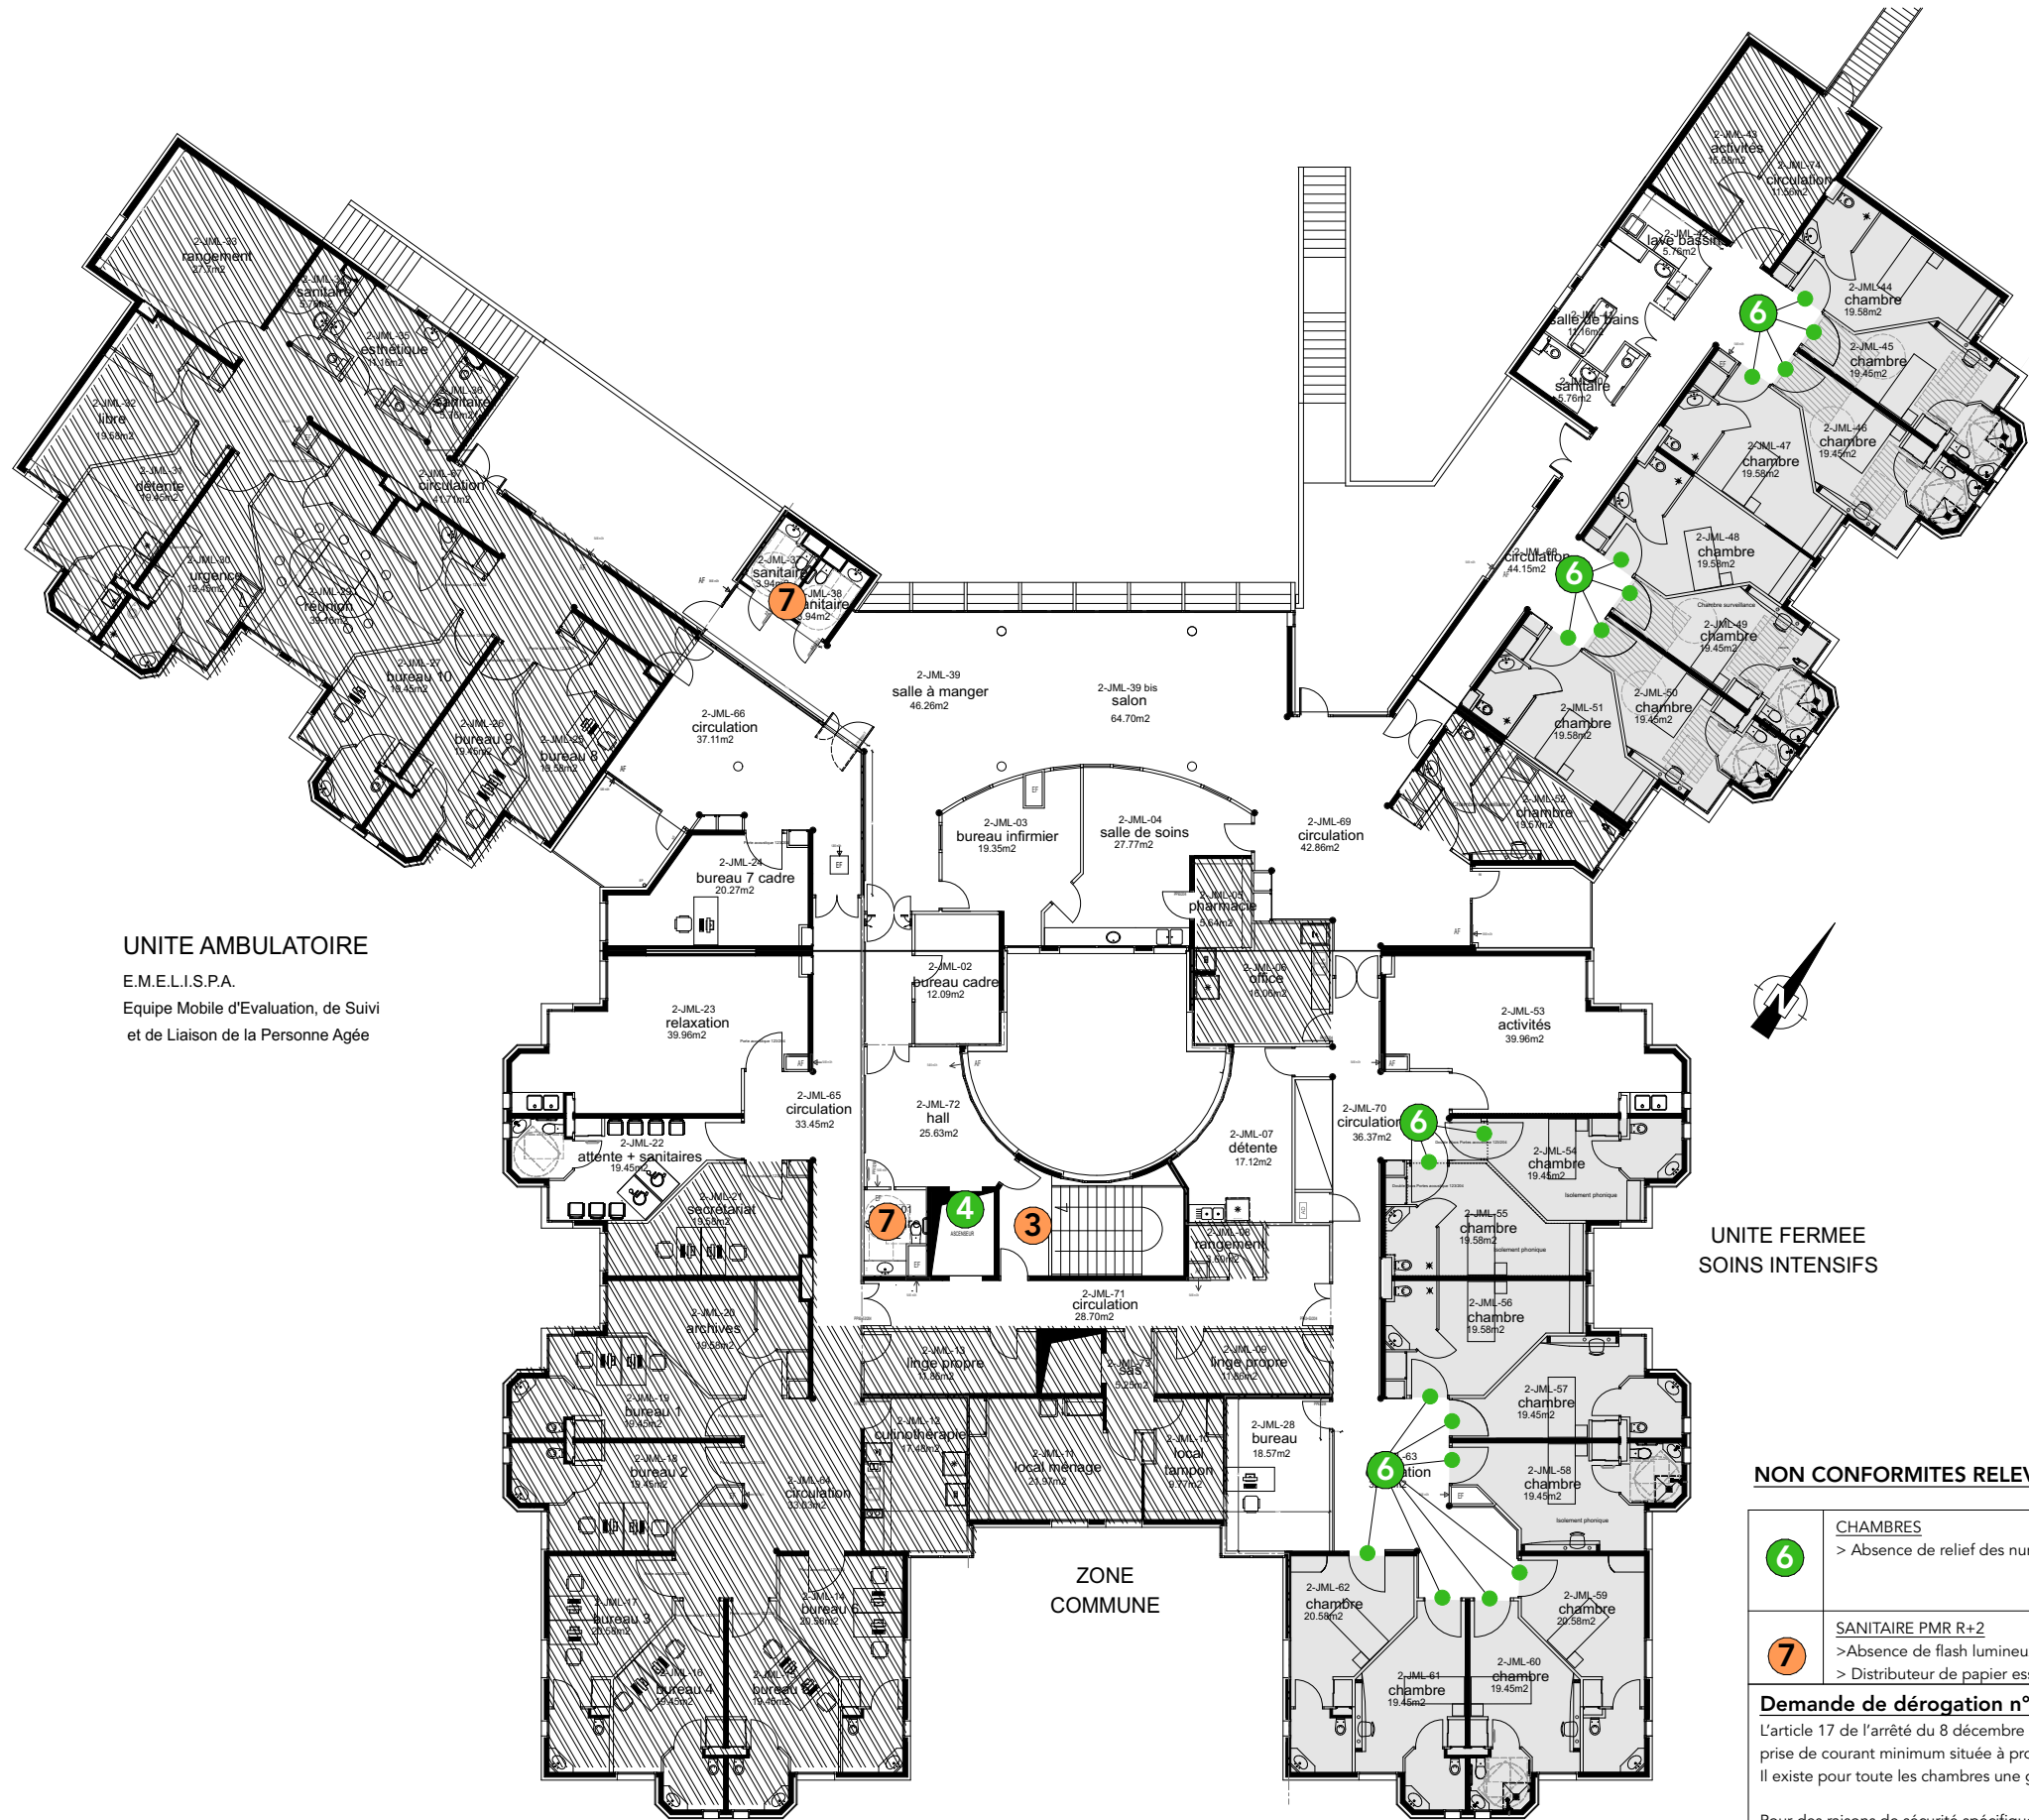
UNITE AMBULATOIRE  
E.M.E.L.I.S.P.A.  
Equipe Mobile d'Evaluation, de Suivi  
et de Liaison de la Personne Agée

6	<b>CHAMBRES</b> > Absence de relief des numéros de chambre figurant sur les portes	<b>TRAVAUX PROJETES</b> > Ajout de numéros en relief sur chaque porte de chambre (numéro ajouter sous les plaques signalétiques existantes) - 49 chambres concernées sur les 2 niveaux (R+1 et R+2)
7	<b>SANITAIRE PMR R+2</b> > Absence de flash lumineux > Distributeur de papier essuis mains situé à une hauteur >1,30m	<b>TRAVAUX PROJETES</b> Installation d'un flash lumineux sur SSI

Demande de dérogation n°1 (49 chambres en R+1 et R+2 dont 12 chambres PMR)

L'article 17 de l'arrêté du 8 décembre 2014, concernant les dispositions spécifiques relatives aux chambres des établissements comportant des locaux d'hébergement, exige une prise de courant minimum située à proximité immédiate de la tête de lit des toutes les chambres.  
Il existe pour toute les chambres une gaine technique située au dessus du lit avec prises et fluides médicaux.

Pour des raisons de sécurité spécifiques à l'hospitalisation psychiatrique (risque de suicide), combinées à une disproportion manifeste des travaux (saignées dans les cloisons pour intégration des câbles et prises) une dérogation est demandée afin qu'aucune prise ne soit mise en place à proximité des lits. D'autre part, le personnel soignant est constamment présent dans l'établissement afin d'effectuer les branchements d'appareils spécifiques nécessaires aux patients.

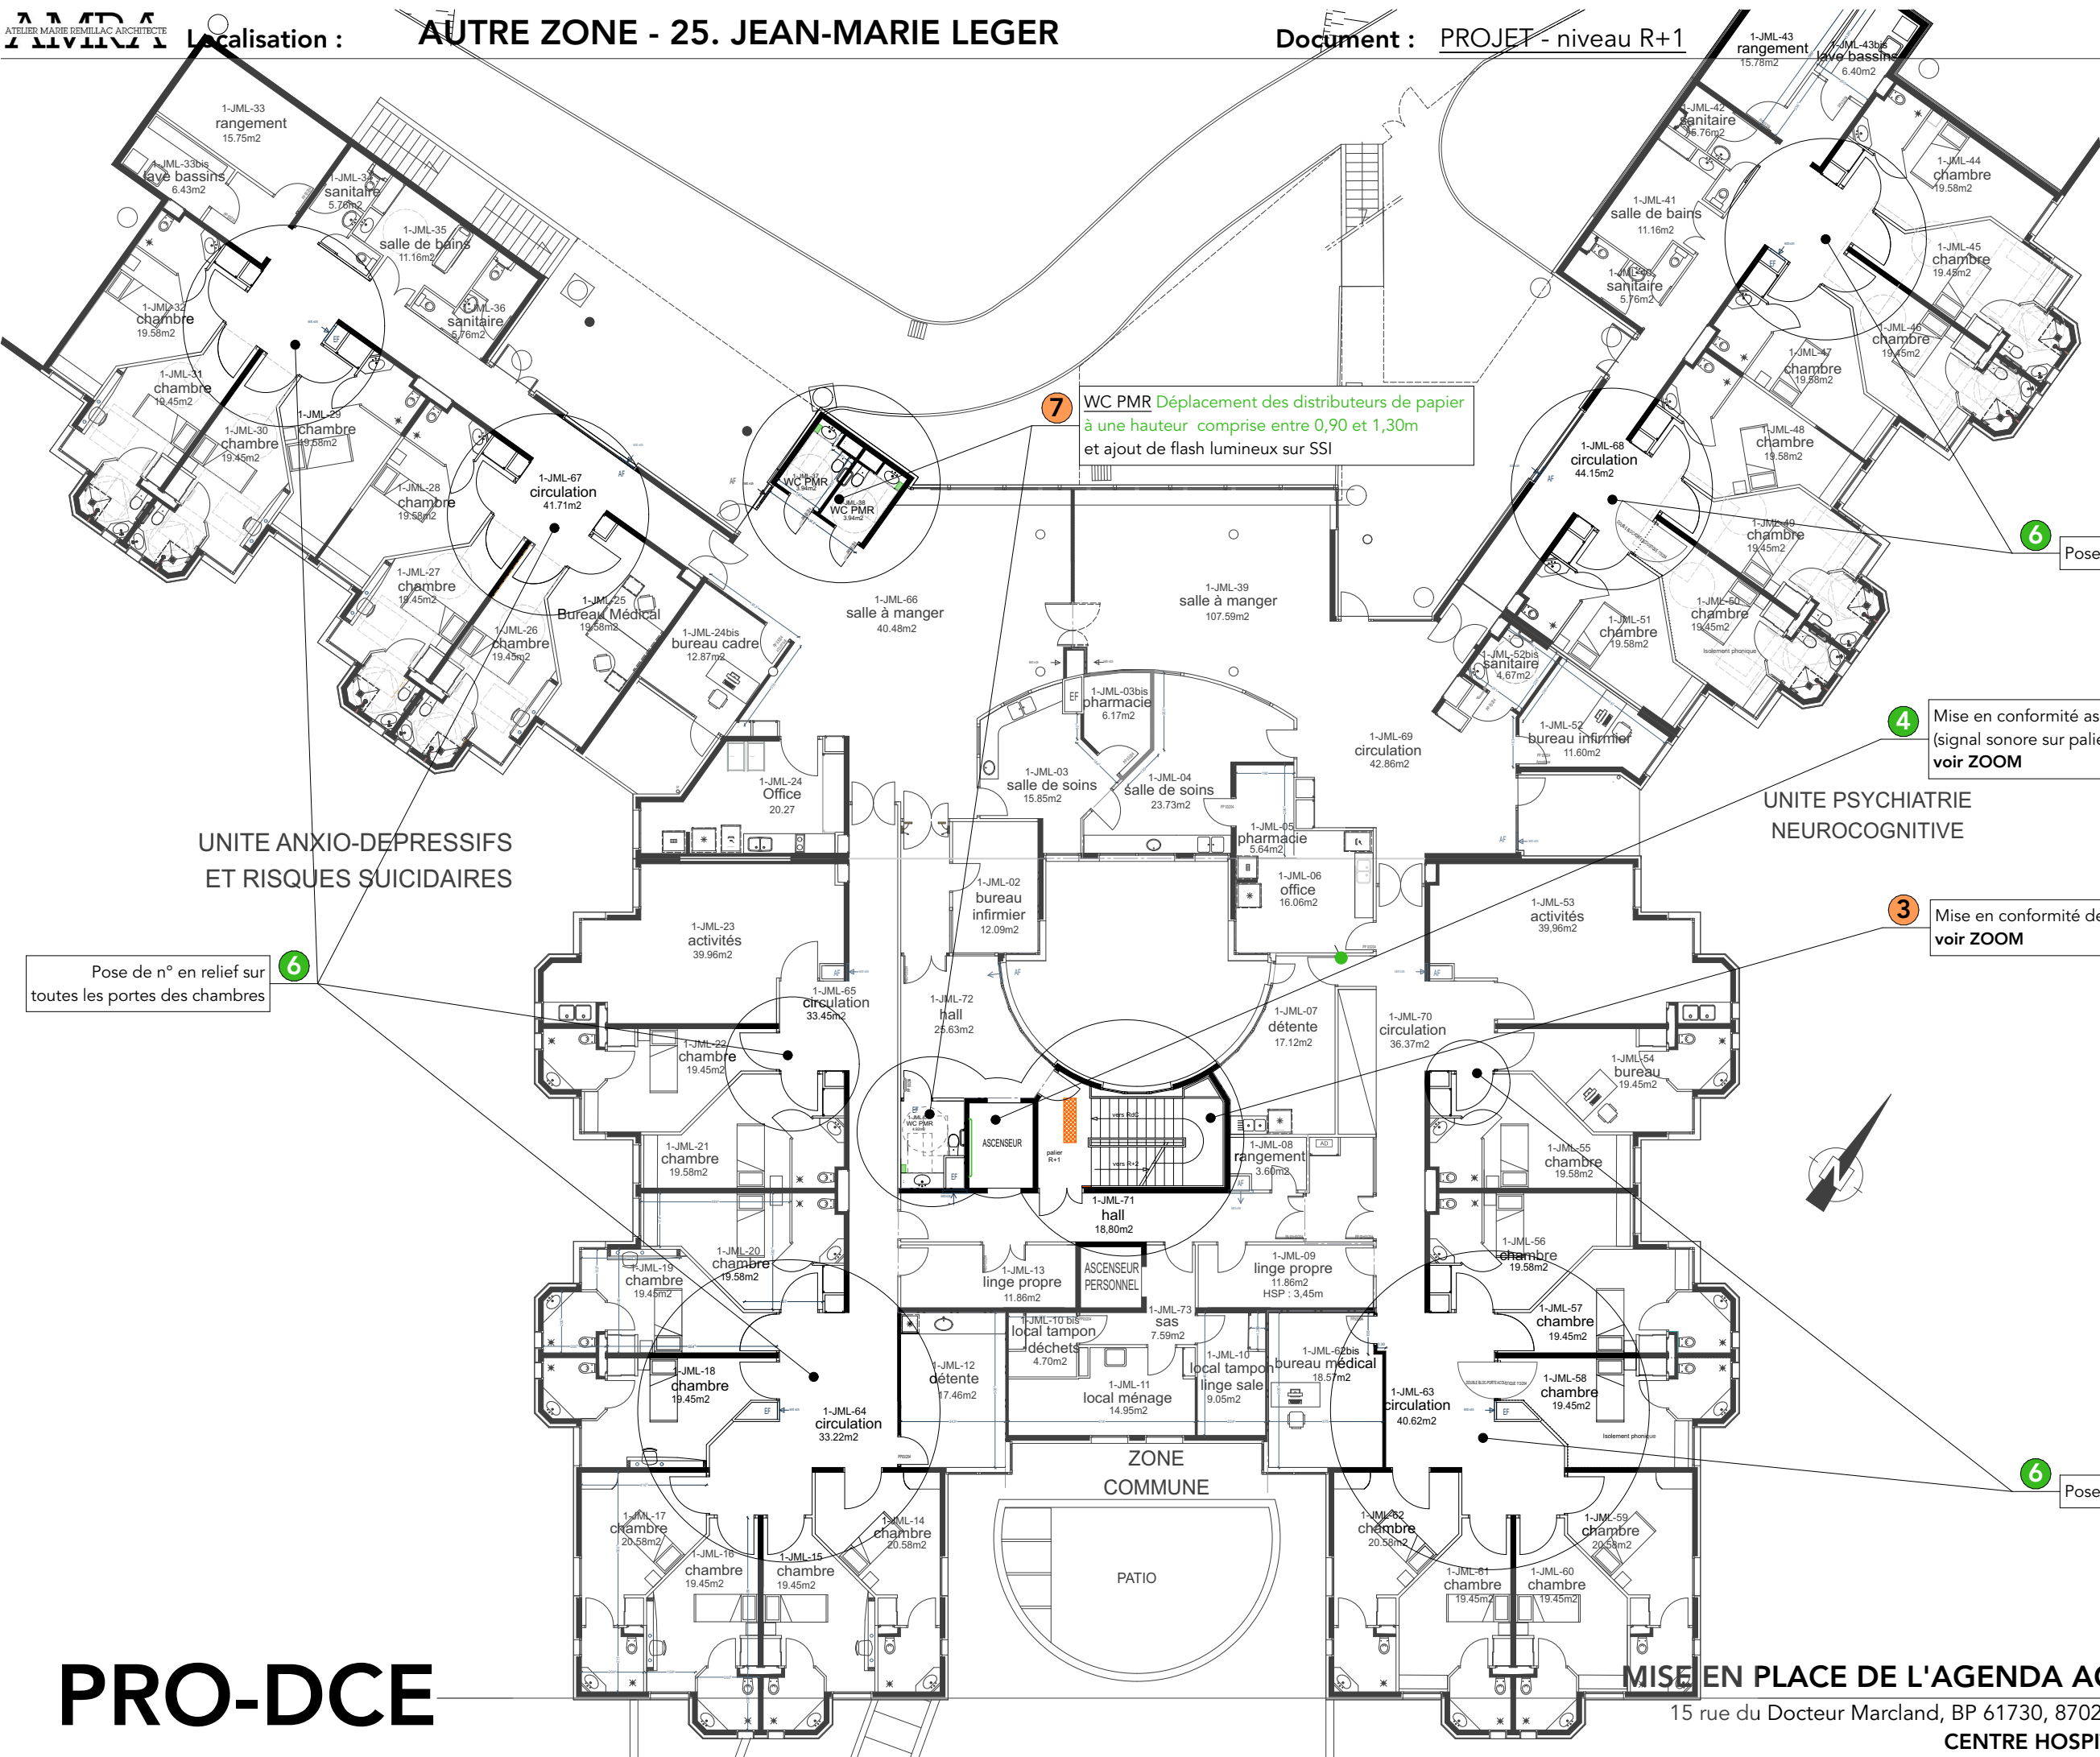
7 WC PMR Déplacement des distributeurs de papier à une hauteur comprise entre 0,90 et 1,30m et ajout de flash lumineux sur SSI

6 Pose de n° en relief sur toutes les portes des chambres

4 Mise en conformité ascenseur (signal sonore sur palier) voir ZOOM

3 Mise en conformité des escaliers voir ZOOM
