# 1 – COUPE GENERALE

## SECTION COURANTE

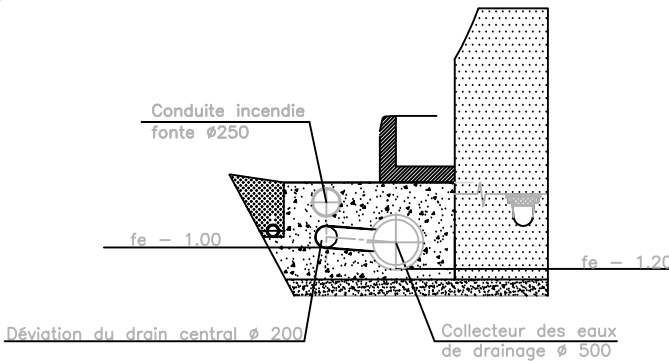
COUPE A-A

NOTA:  
En section type générale, le Ø 200 dévié a une pente plus faible que le Ø 500 .  
Le raccordement se fait lorsque le Ø 200 atteint un fil d'eau de - 1.00m
