VANTAUX AMONT RD- ETANCHEITE

Levé chômage de bruyat juin 2002
Ech: 1/10

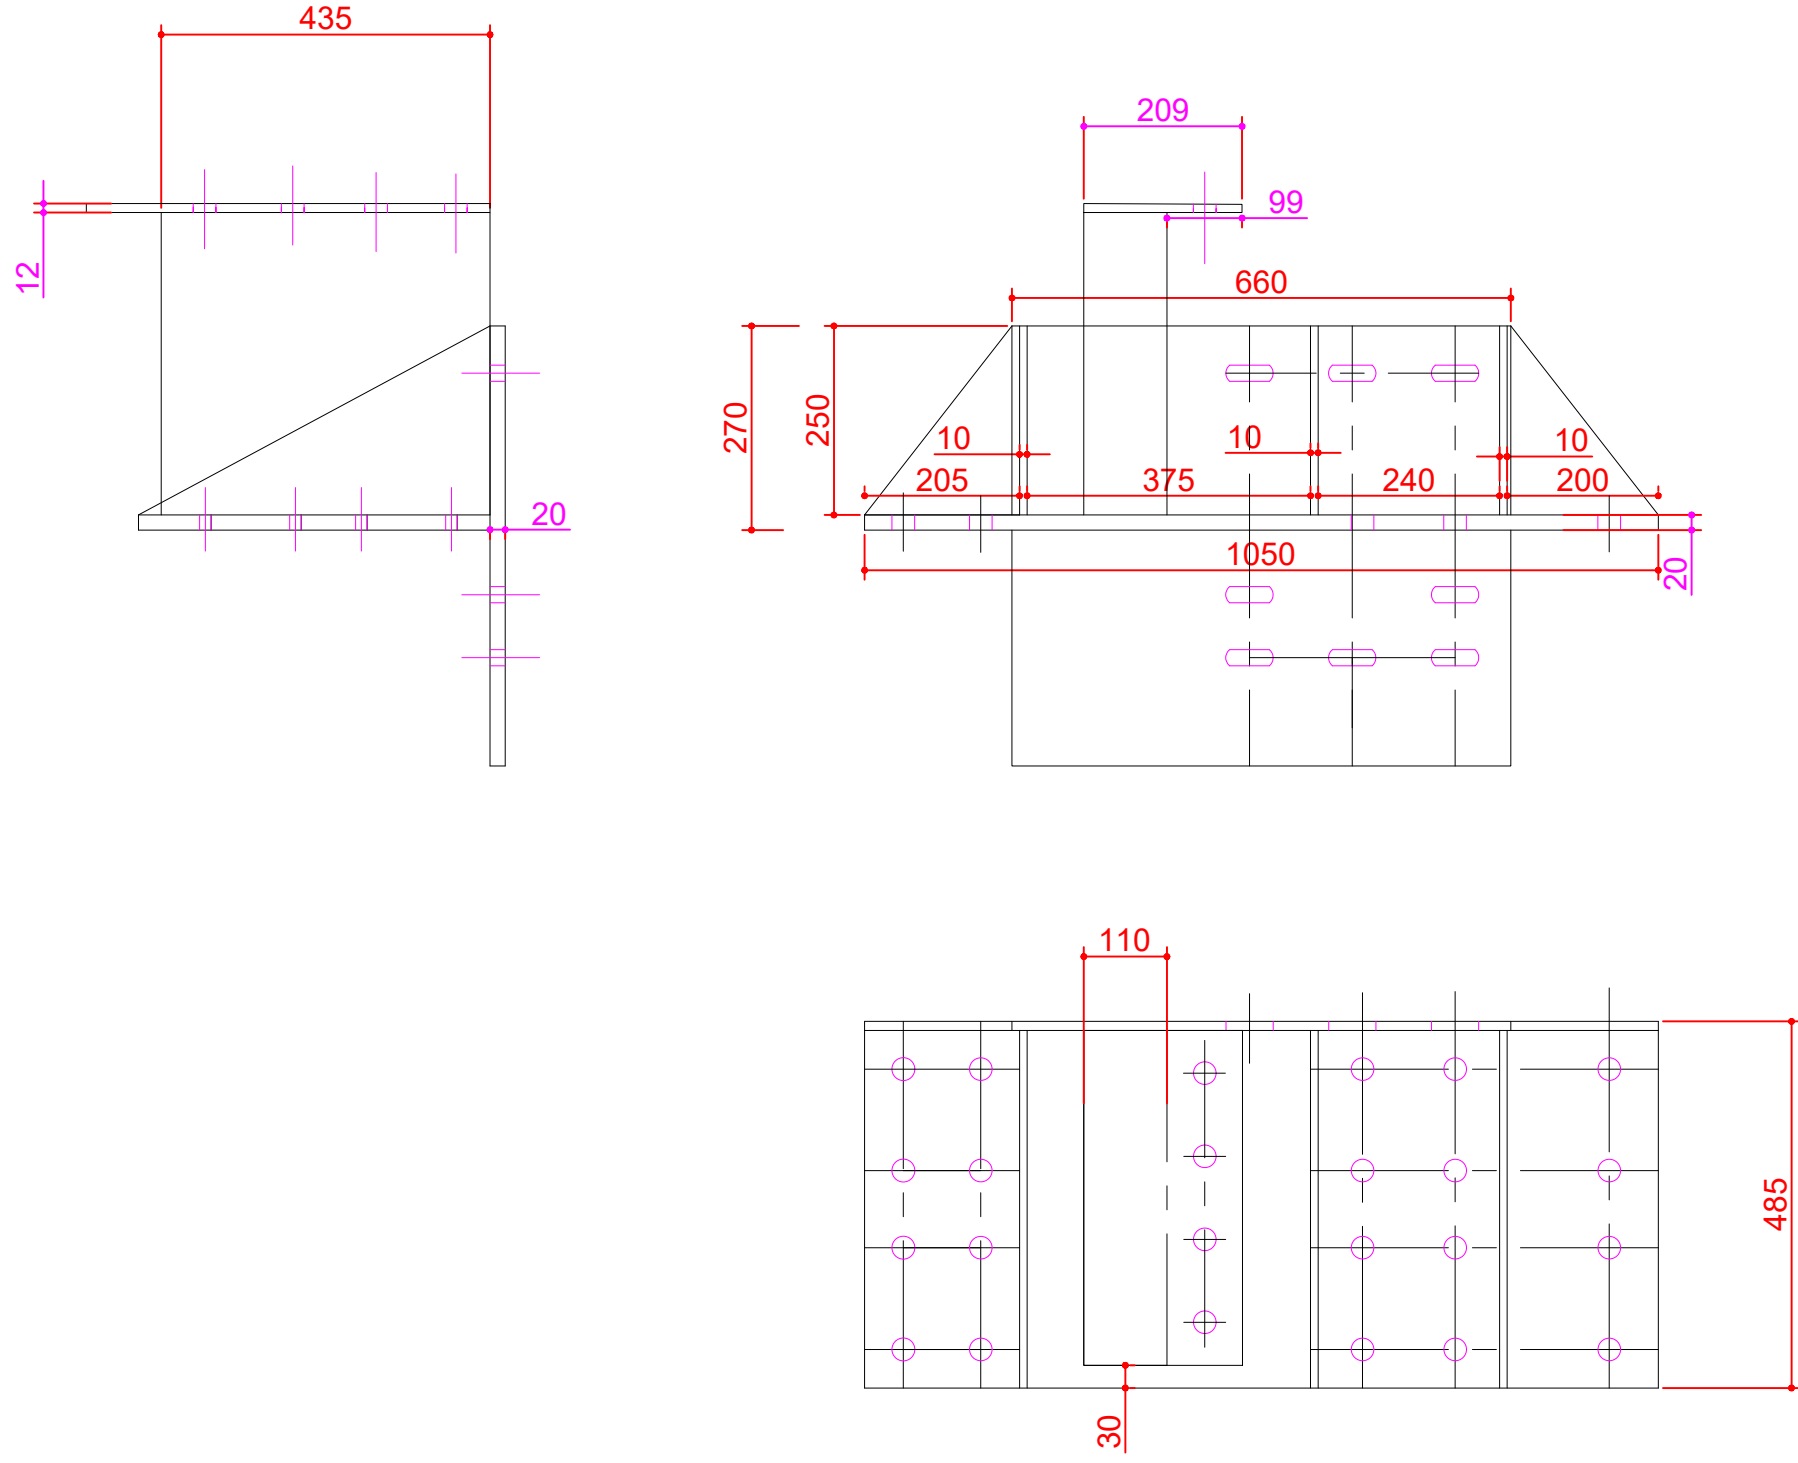
Détail Chape d'attache vérin amont RG

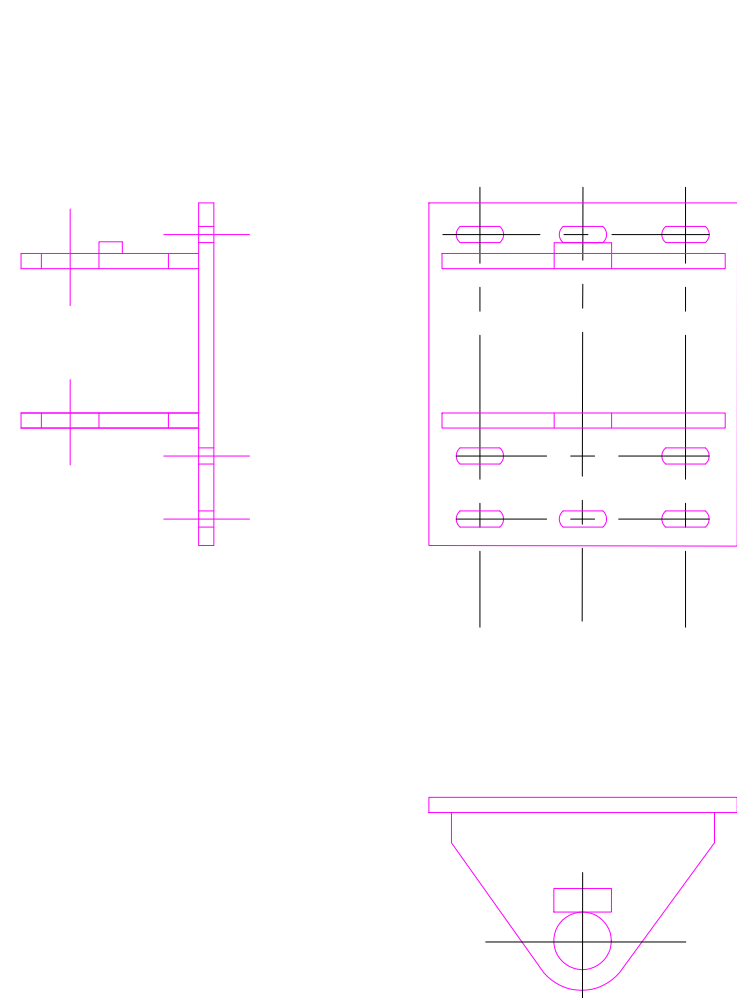
Détail plaque fixation vérin amont RG

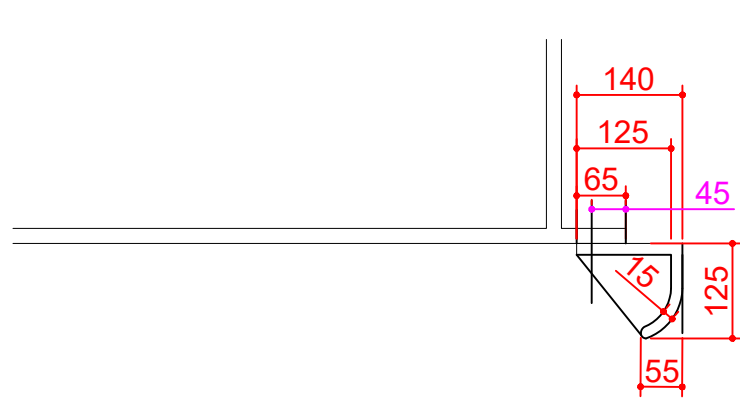
Détail Extrémité amont RG
