Repérage du plomb dans les revêtements avant travaux

Référence **PBREPAV-E5237348-2401** 16 juillet 2024

Type de bien	ERP catégorie 1 à 4
Nom	CITE JUDICIAIRE DE CLERMONT FERRAND
Adresse	16 Place de l'Étoile 63000 CLERMONT-FERRAND
Propriété de	SECRETARIAT GENERAL MINISTERE JUSTICE — SECRÉTARIAT GÉNÉRAL DÉPART. IMMO. DE L 20 Bd Eugene Deruelle 69003 LYON 3EME

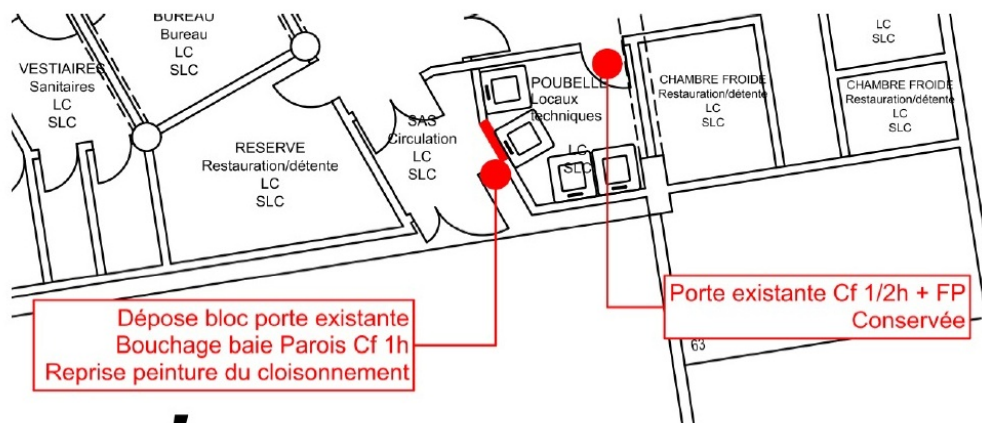
Planche de repérage usuel		1/5
Sous-sol		
Référence	PBREPAV-E5237348-2401	Version 1
Origine	Dekra diagnostic / CAMILLE AUFAURE	
Adresse	16 Place de l'Étoile 63000 CLERMONT-FERRAND

LOCALISATION : LOCAL POUBELLE

Sous-sol						
Poubelle locaux techniques						
Zone	UD	Revêtement et Support	Mesures	mg/cm ²	Localisation	Observations
A	Porte - Dormant	Métal, Peinture	M006	<u>1,63</u>

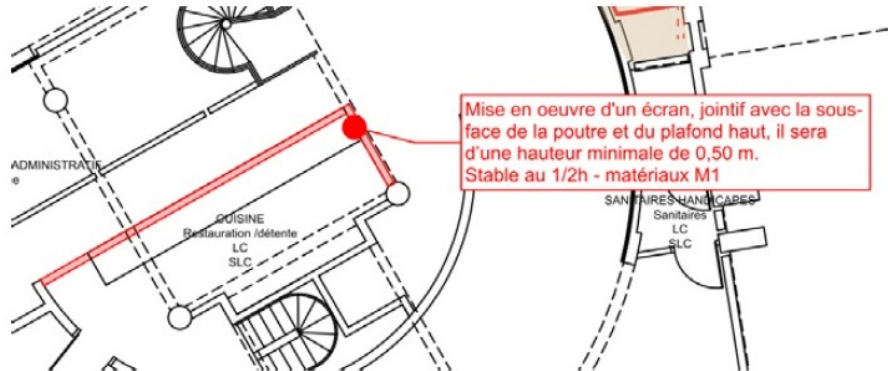
Planche de repérage usuel RDC		2/5
Référence	PBREPAV-E5237348-2401	Version 1
Origine	Dekra diagnostic / CAMILLE AUFAURE	
Adresse	16 Place de l'Étoile 63000 CLERMONT-FERRAND

LOCALISATION : CUISINE

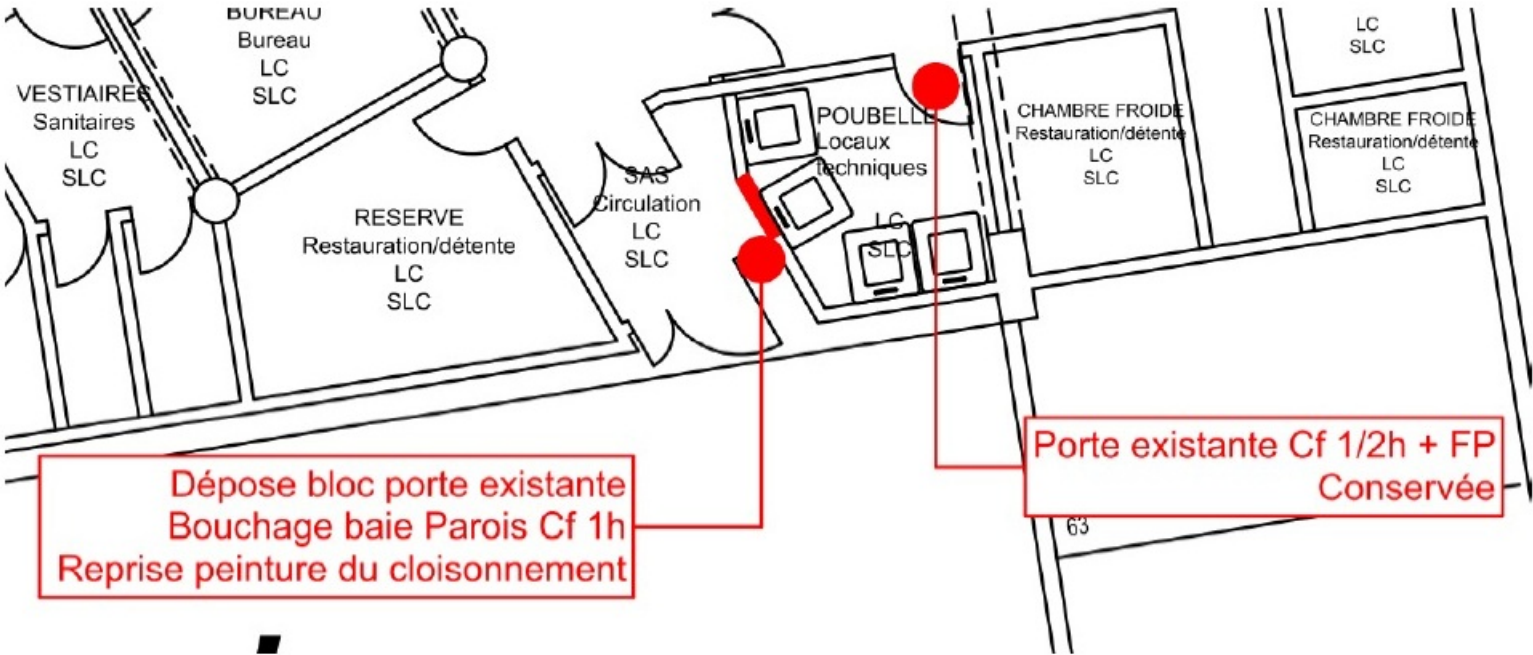
Planche de repérage usuel			1/5
Sous-sol			
Référence	PBREPAV-E5237348-2401		Version 1
Origine	Dekra diagnostic / CAMILLE AUFAURE		
Adresse	16 Place de l'Étoile 63000 CLERMONT-FERRAND

LOCALISATION : LOCAL POUBELLE

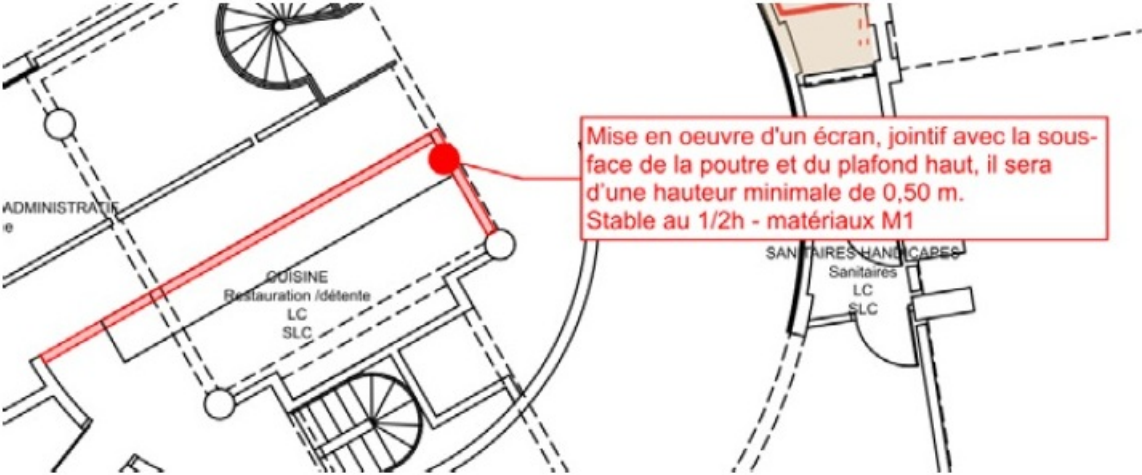
Planche de repérage usuel		2/5
RDC		
Référence	PBREPAV-E5237348-2401	Version 1
Origine	Dekra diagnostic / CAMILLE AUFAURE	
Adresse	16 Place de l'Étoile 63000 CLERMONT-FERRAND

LOCALISATION : CUISINE
