Immeuble bâti concerné : **PREFECTURE DE LA SEINE MARITIME - 7 PLACE DE LA MADELEINE CS 16036 - 76036 ROUEN CEDEX**

RAPPORT DE MISSION DE REPERAGE DES MATERIAUX ET PRODUITS CONTENANT DU PLOMB AVANT REALISATION DE TRAVAUX

Rapport N° 545678 établi le 20/09/2018

Ce rapport de repérage est établi selon la méthodologie du constat de risque d'exposition au plomb (CREP), défini à l'article L. 1334-5 du Code de la Santé Publique, qui consiste à mesurer **la concentration en plomb des revêtements** du bien concerné, aussi appelés **Unités de Diagnostic**, afin d'identifier ceux contenant du plomb, qu'ils soient dégradés ou non et à décrire leur état de conservation

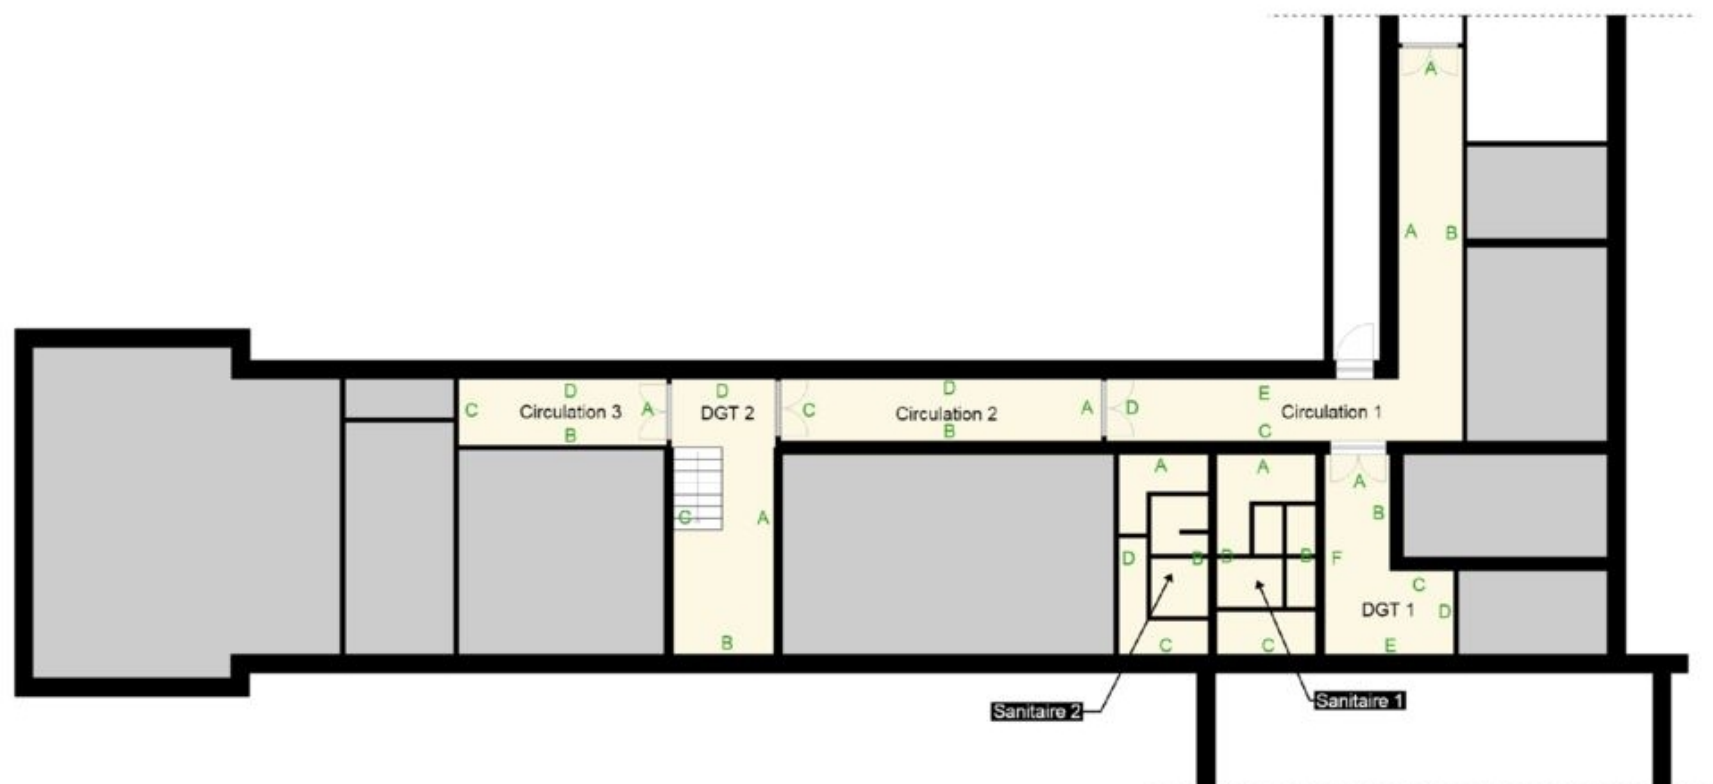
**RDC BATIMENT -
A**

**Le présent schéma de repérage est un schéma de circulation permettant de situer les mesures effectuées sur les Unités de Diagnostic.
Il est non coté et non contractuel.**

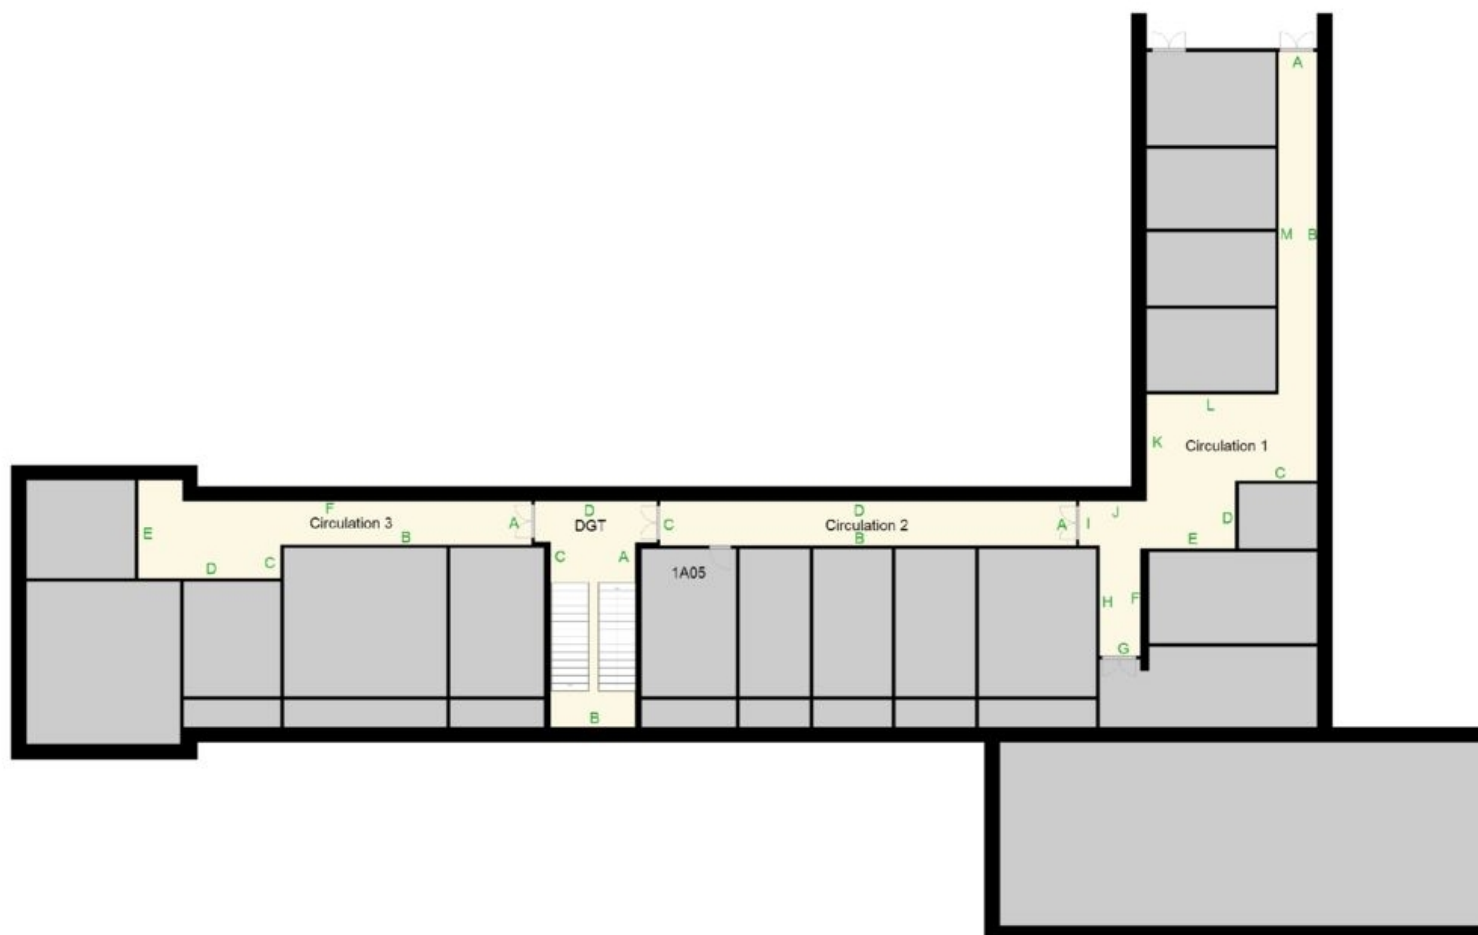
Planche
N°2 / 35

R+1 BATIMENT - A

**Le présent schéma de repérage est un schéma de circulation permettant de situer les mesures effectuées sur les Unités de Diagnostic.
Il est non coté et non contractuel.**

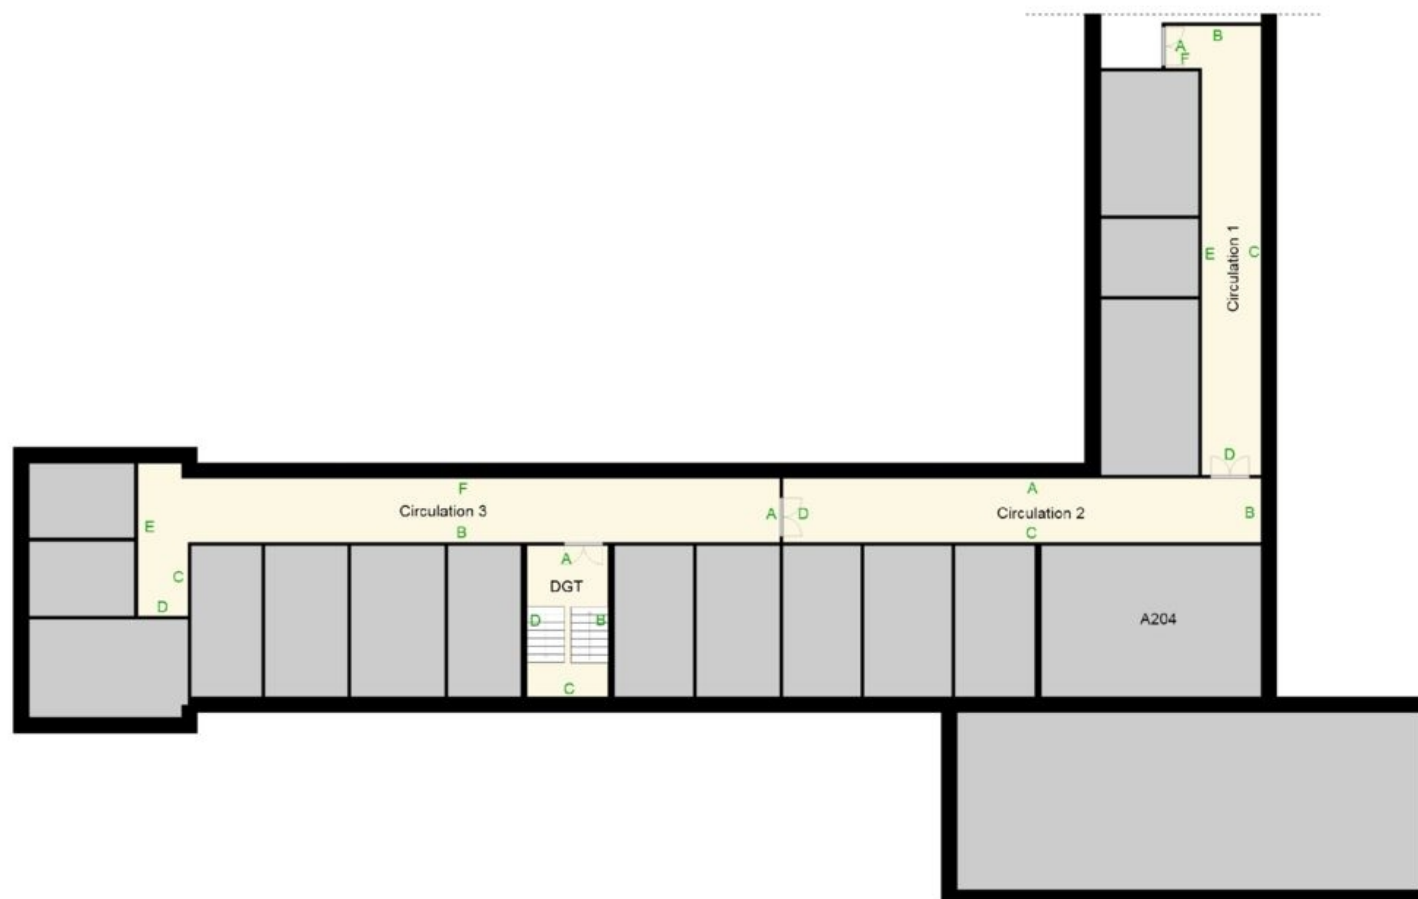
Planche
N°3 / 35

**R+2 BATIMENT -
A**

**Le présent schéma de repérage est un schéma de circulation permettant de situer les mesures effectuées sur les Unités de Diagnostic.
Il est non coté et non contractuel.**

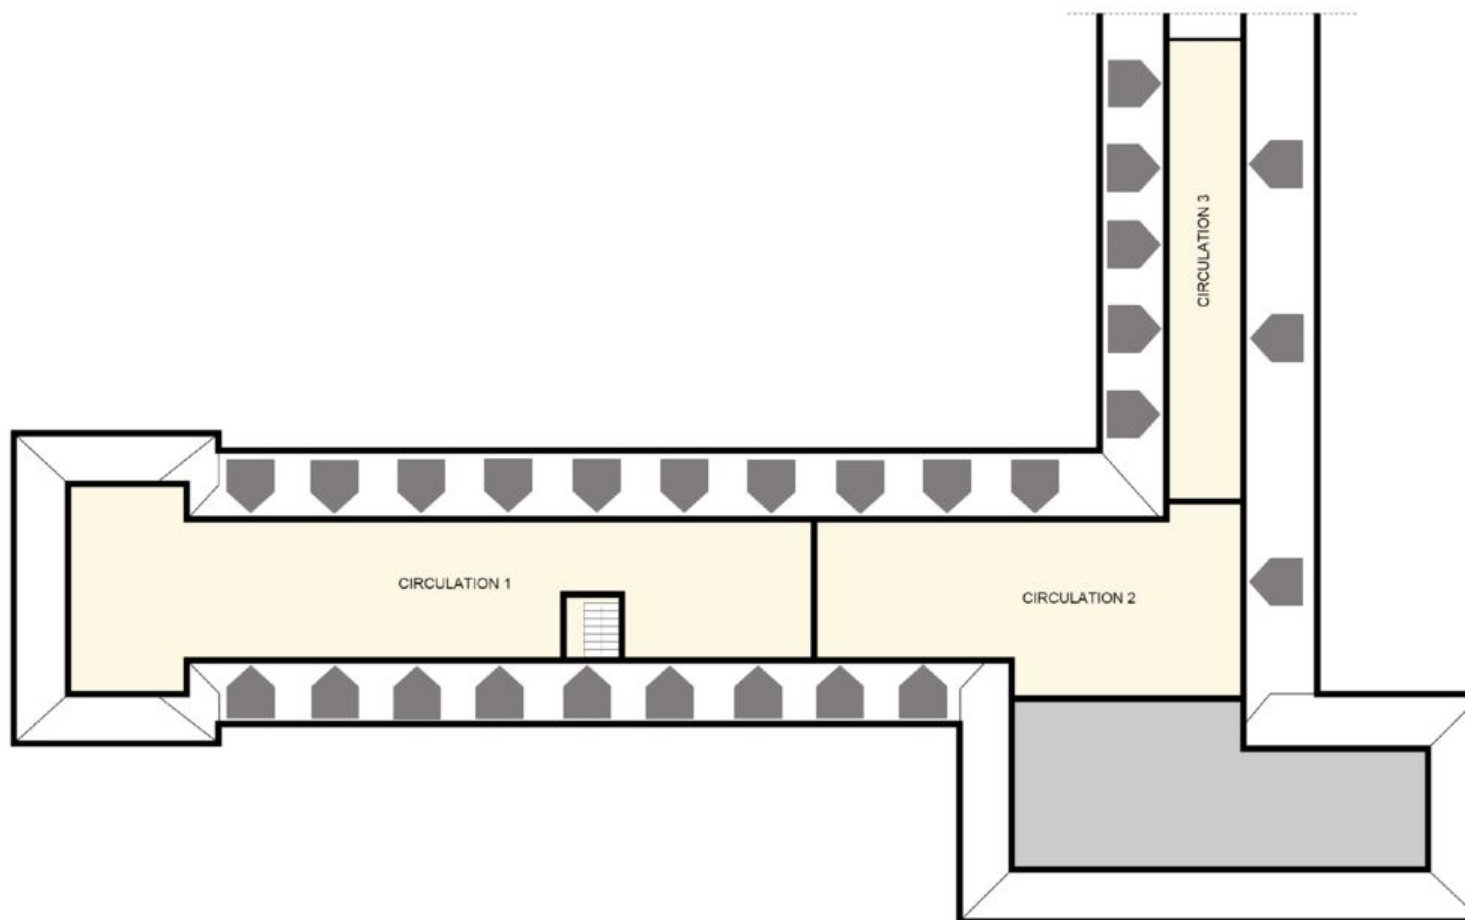
**COMBLE
BATIMENT - A**

**Le présent schéma de repérage est un schéma de circulation permettant de situer les mesures effectuées sur les Unités de Diagnostic.
Il est non coté et non contractuel.**

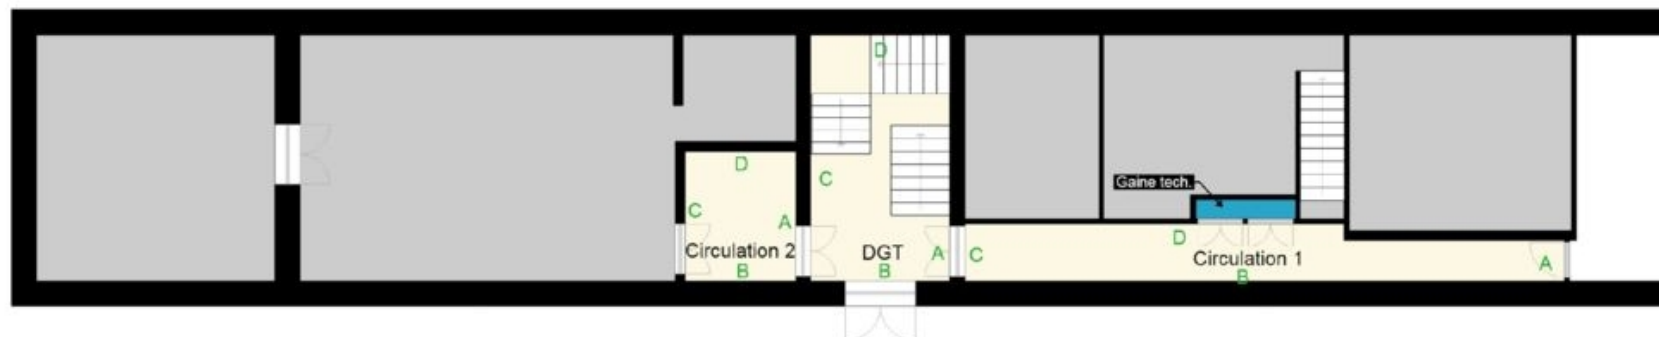
**RDC BATIMENT -
B**

**Le présent schéma de repérage est un schéma de circulation permettant de situer les mesures effectuées sur les Unités de Diagnostic.
Il est non coté et non contractuel.**

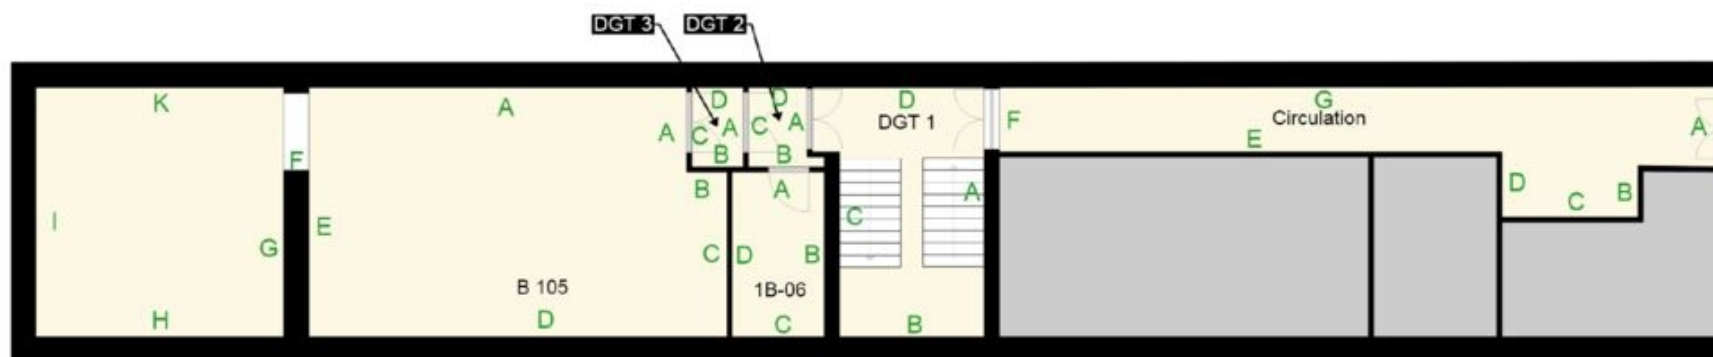
R+1 BATIMENT - B

**Le présent schéma de repérage est un schéma de circulation permettant de situer les mesures effectuées sur les Unités de Diagnostic.
Il est non coté et non contractuel.**

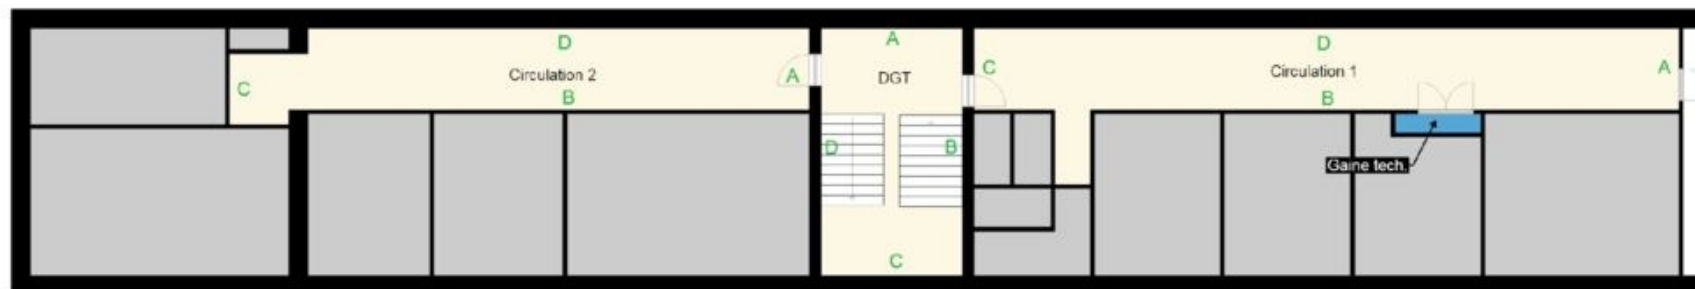
**R+2 BATIMENT -
B**

**Le présent schéma de repérage est un schéma de circulation permettant de situer les mesures effectuées sur les Unités de Diagnostic.
Il est non coté et non contractuel.**

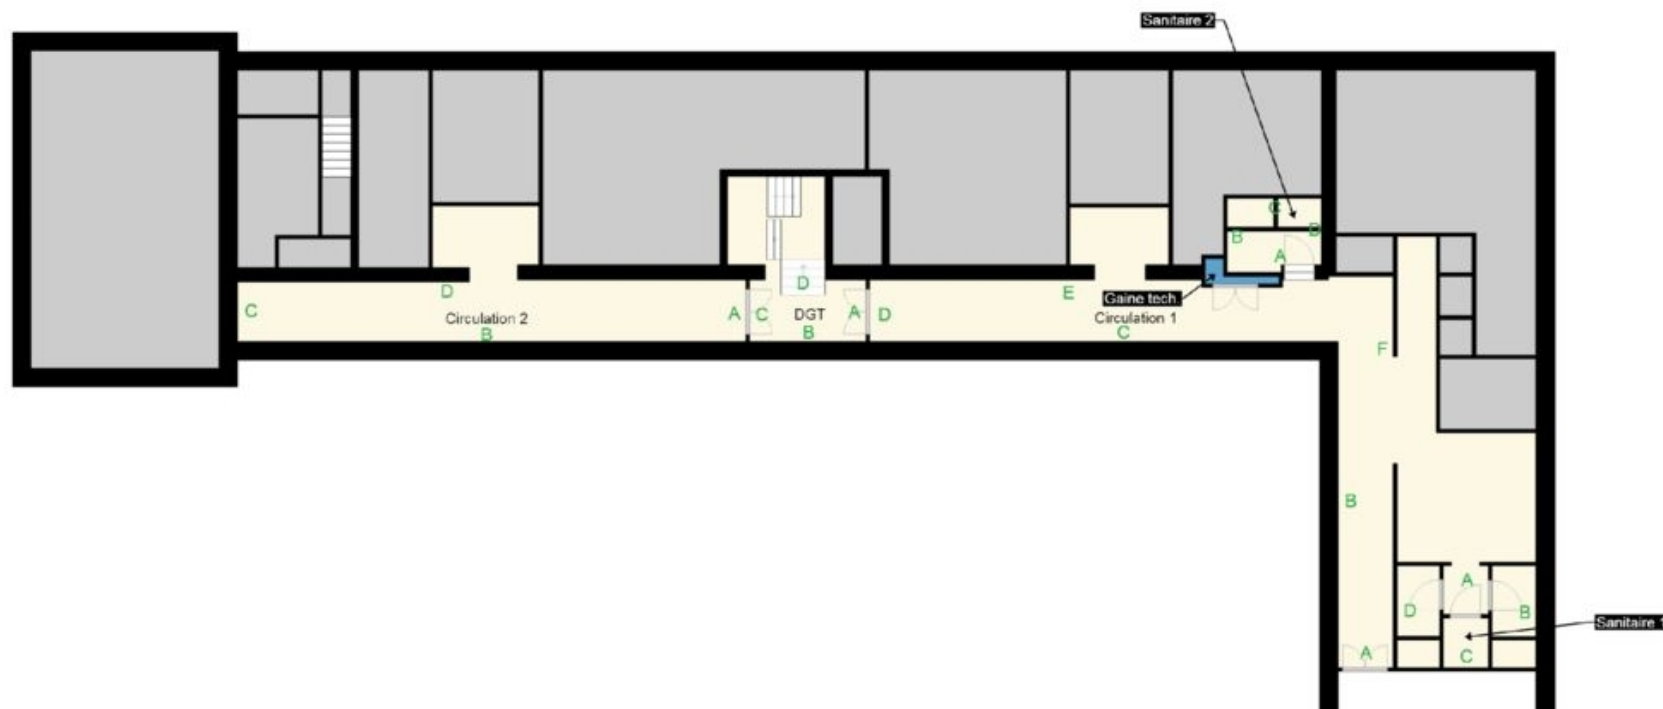
**RDC BATIMENT -
C**

**Le présent schéma de repérage est un schéma de circulation permettant de situer les mesures effectuées sur les Unités de Diagnostic.
Il est non coté et non contractuel.**

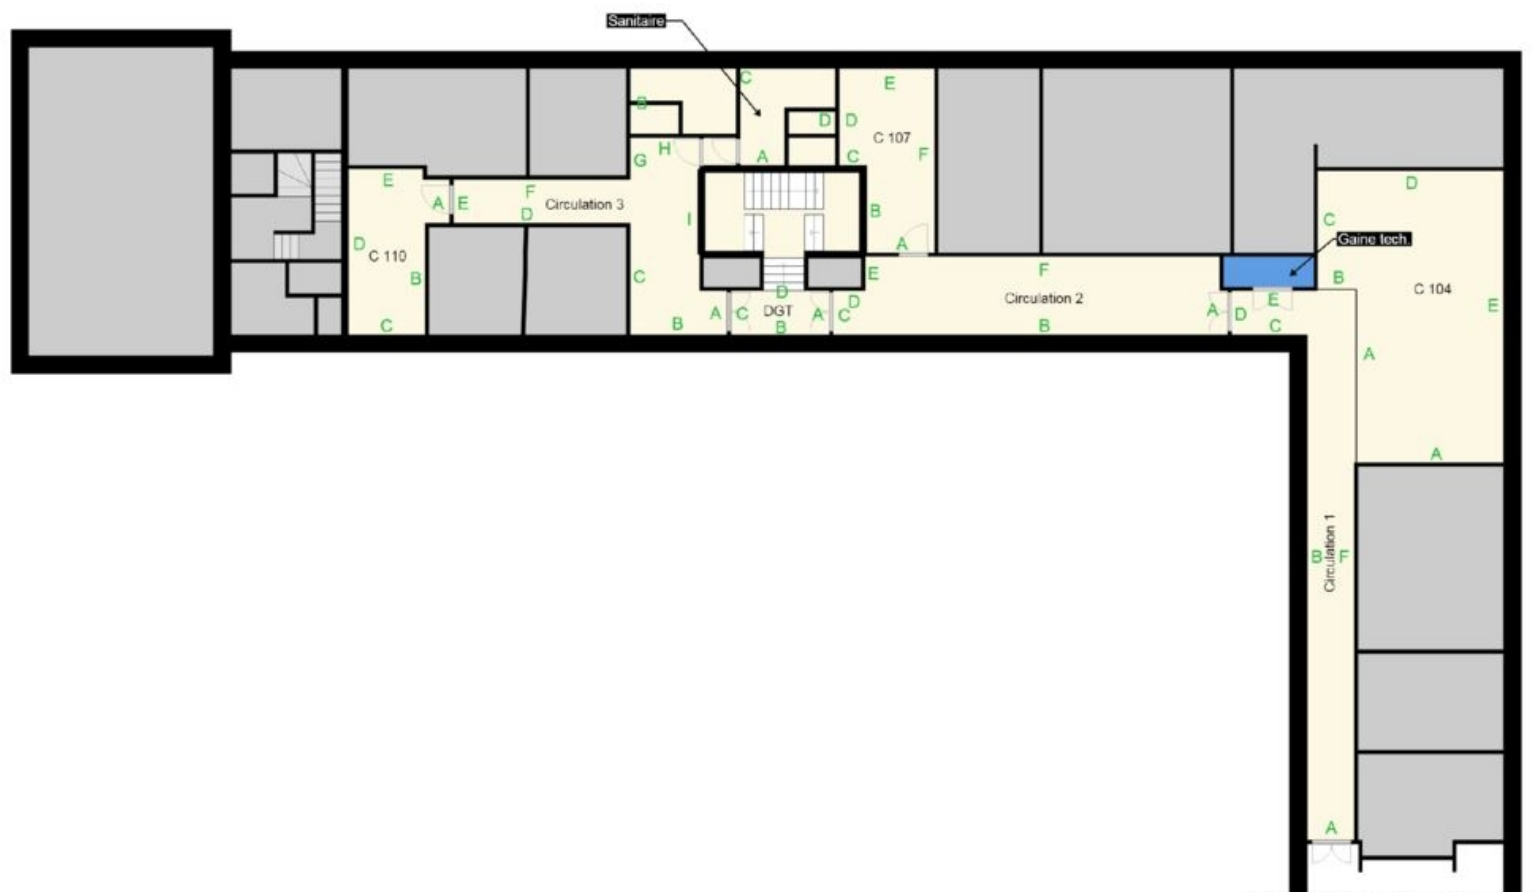
R+1 BATIMENT - C

**Le présent schéma de repérage est un schéma de circulation permettant de situer les mesures effectuées sur les Unités de Diagnostic.
Il est non coté et non contractuel.**

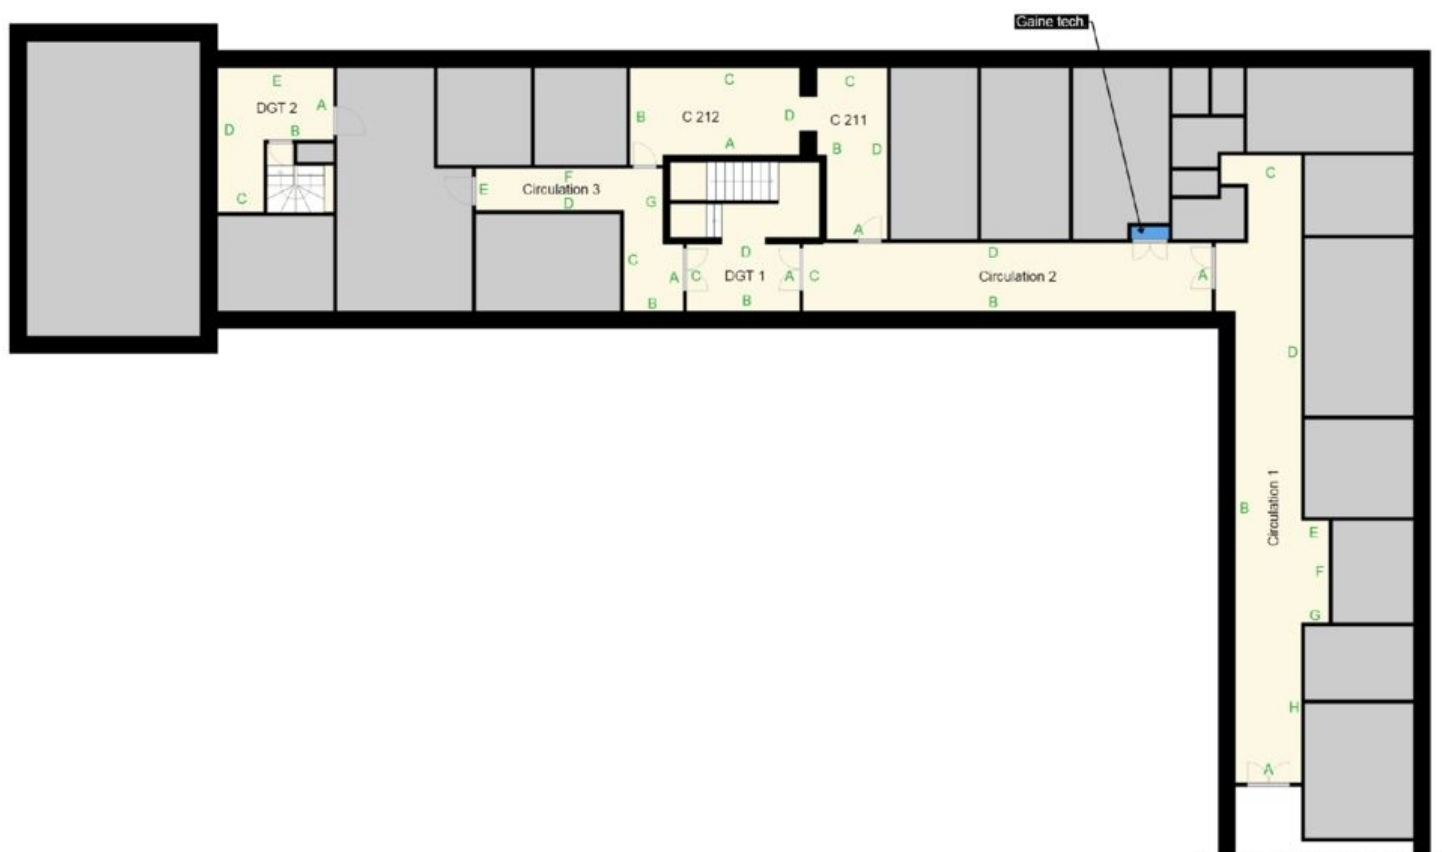
**R+2 BATIMENT -
C**

**Le présent schéma de repérage est un schéma de circulation permettant de situer les mesures effectuées sur les Unités de Diagnostic.
Il est non coté et non contractuel.**

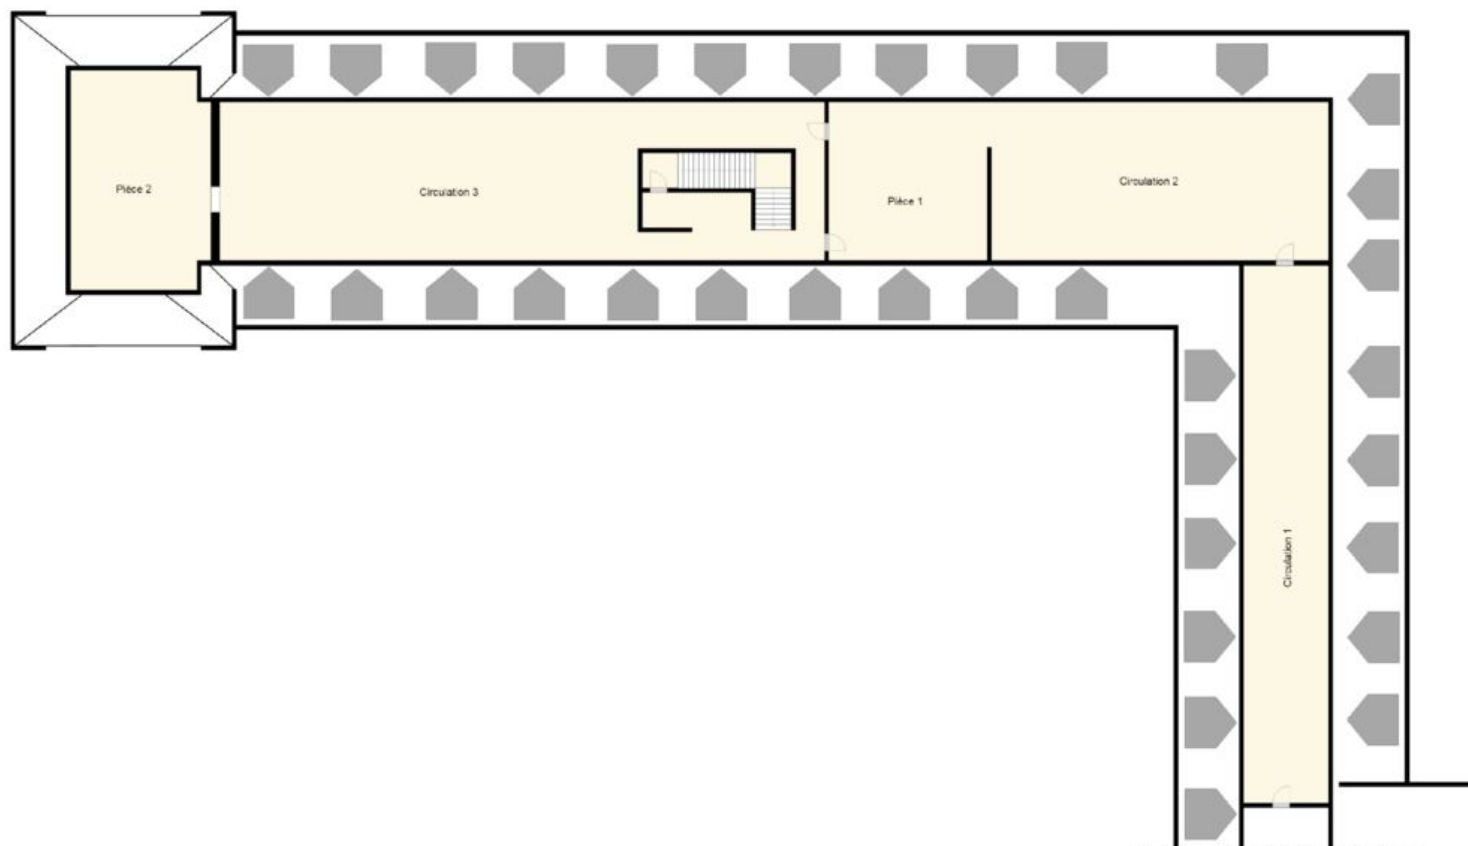
**COMBLE
BATIMENT - C**

**Le présent schéma de repérage est un schéma de circulation permettant de situer les mesures effectuées sur les Unités de Diagnostic.
Il est non coté et non contractuel.**

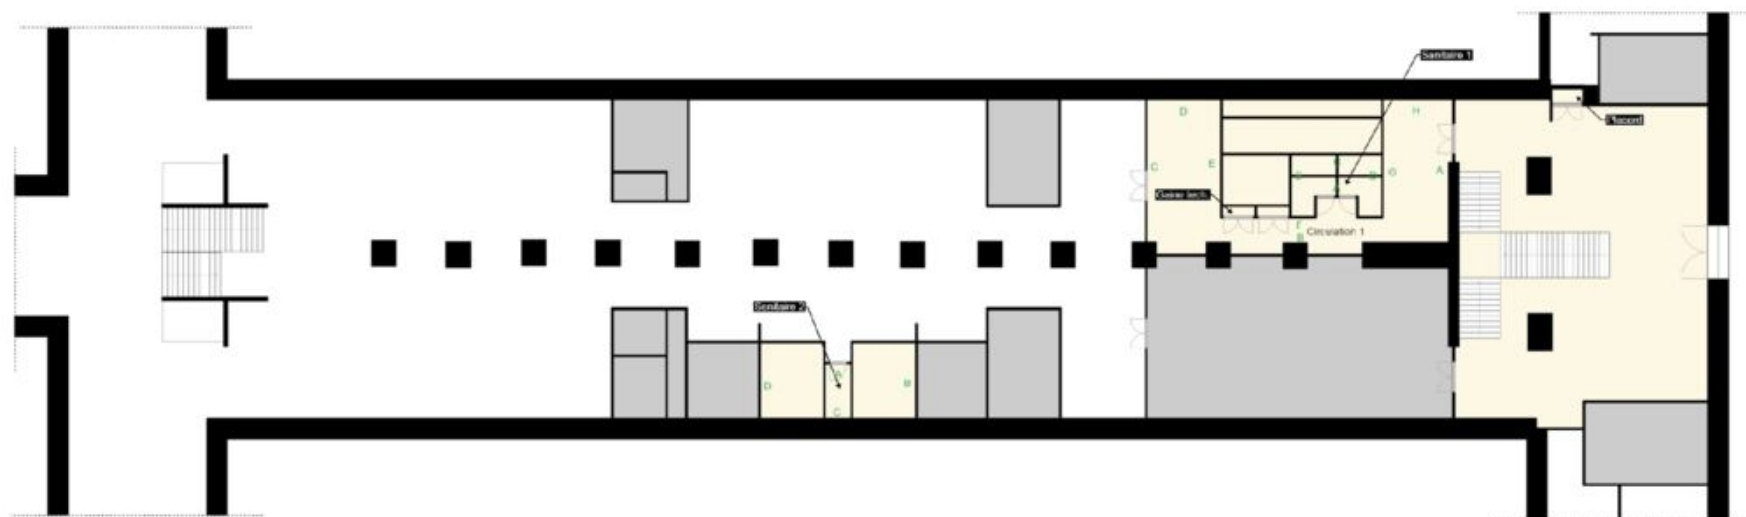
**RDC BATIMENT -
CENTRAL**

**Le présent schéma de repérage est un schéma de circulation permettant de situer les mesures effectuées sur les Unités de Diagnostic.
Il est non coté et non contractuel.**

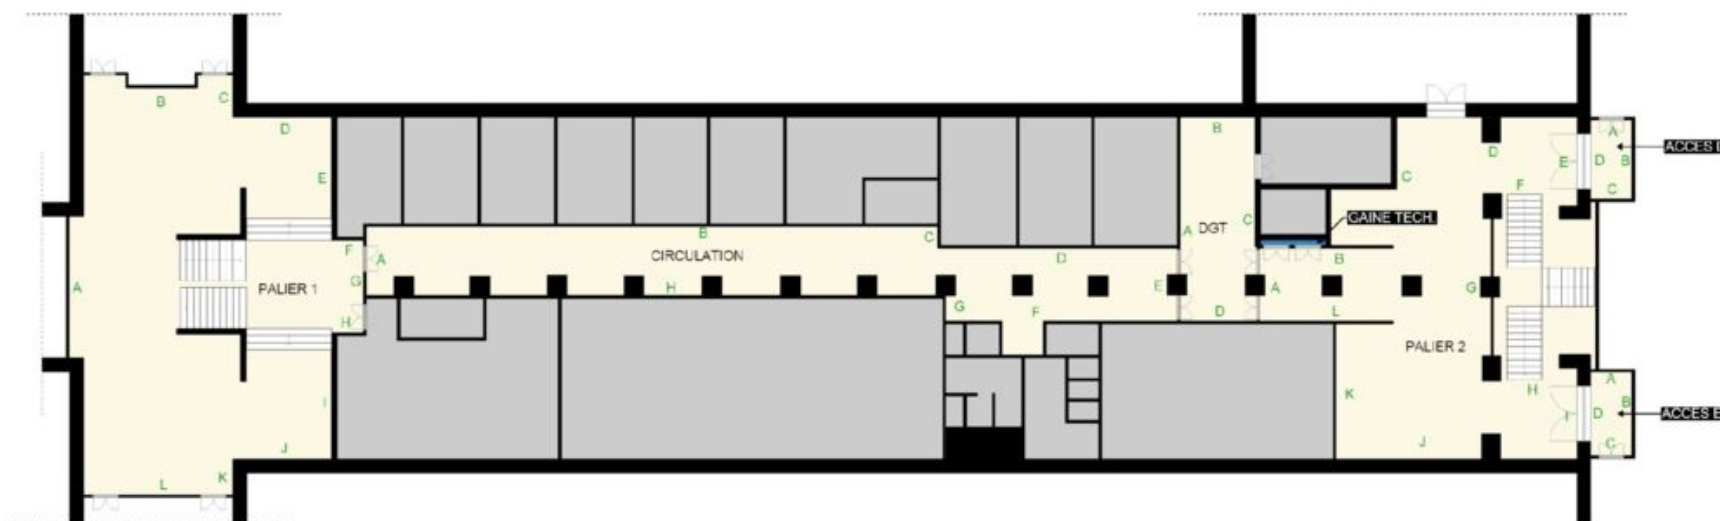
**R+1 BATIMENT -
CENTRAL**

**Le présent schéma de repérage est un schéma de circulation permettant de situer les mesures effectuées sur les Unités de Diagnostic.
Il est non coté et non contractuel.**

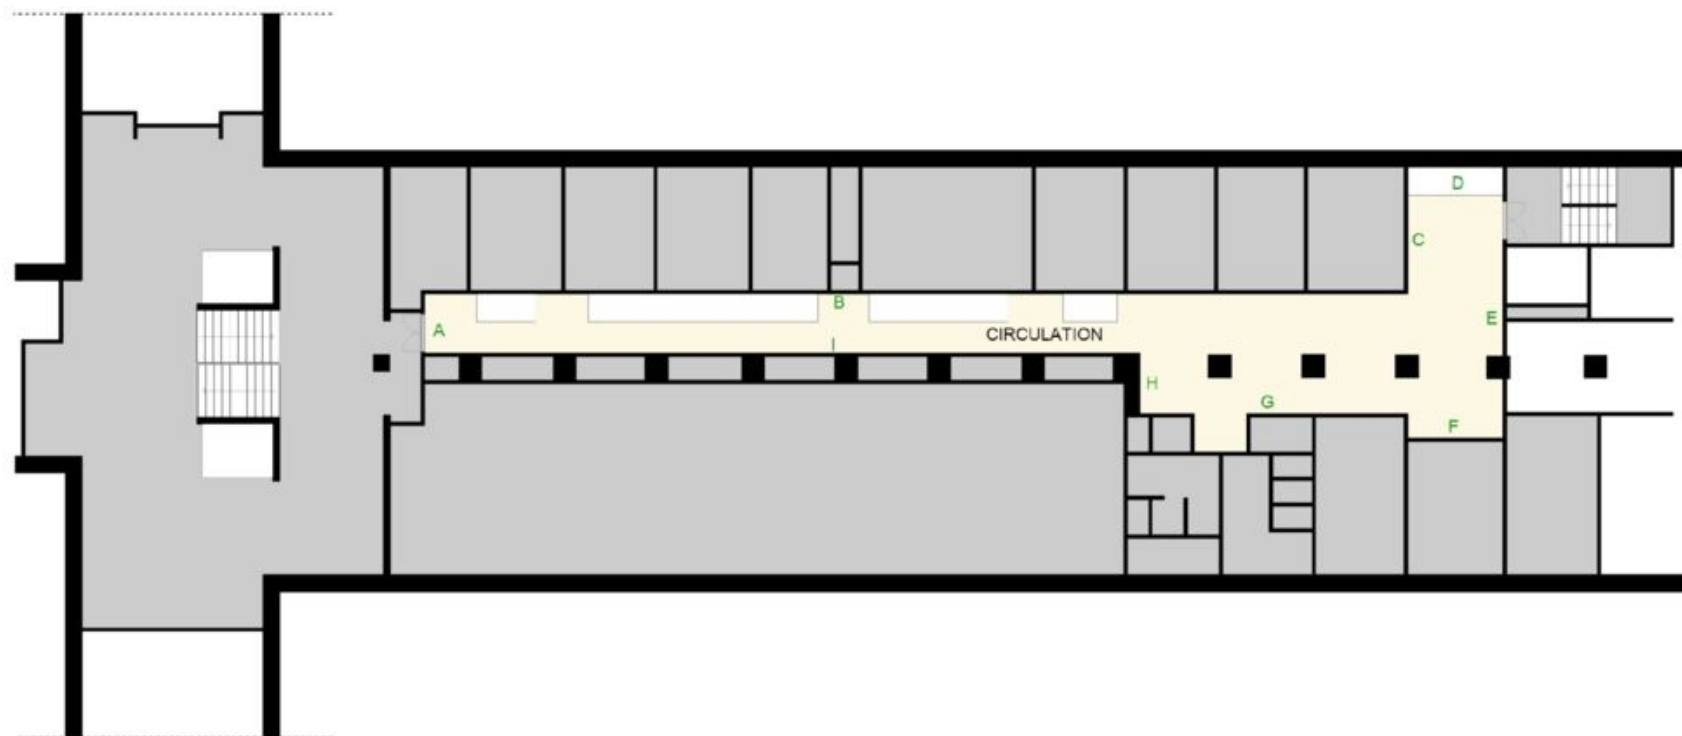
Planche
N°15 / 35

**MEZZANINE
BATIMENT -
CENTRAL**

**Le présent schéma de repérage est un schéma de circulation permettant de situer les mesures effectuées sur les Unités de Diagnostic.
Il est non coté et non contractuel.**

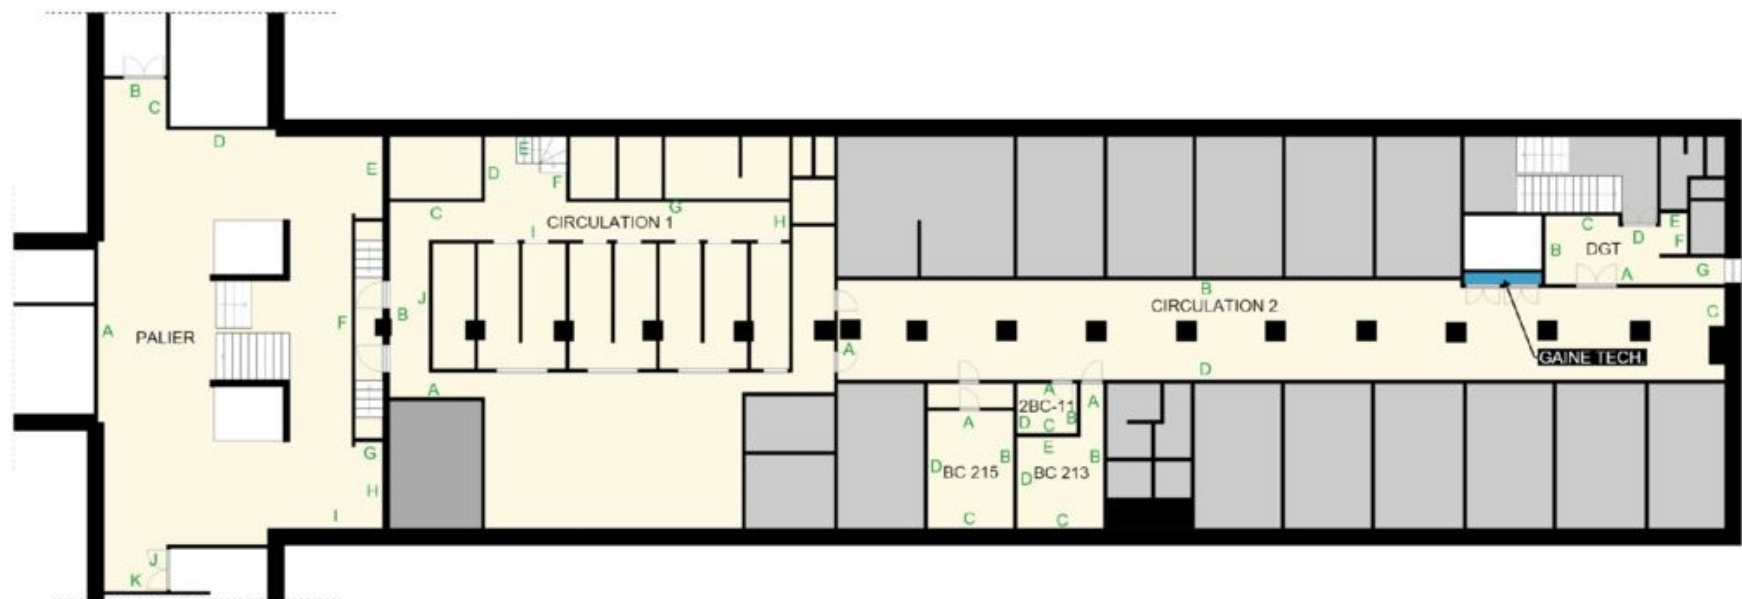
**R+2 BATIMENT -
CENTRAL**

**Le présent schéma de repérage est un schéma de circulation permettant de situer les mesures effectuées sur les Unités de Diagnostic.
Il est non coté et non contractuel.**

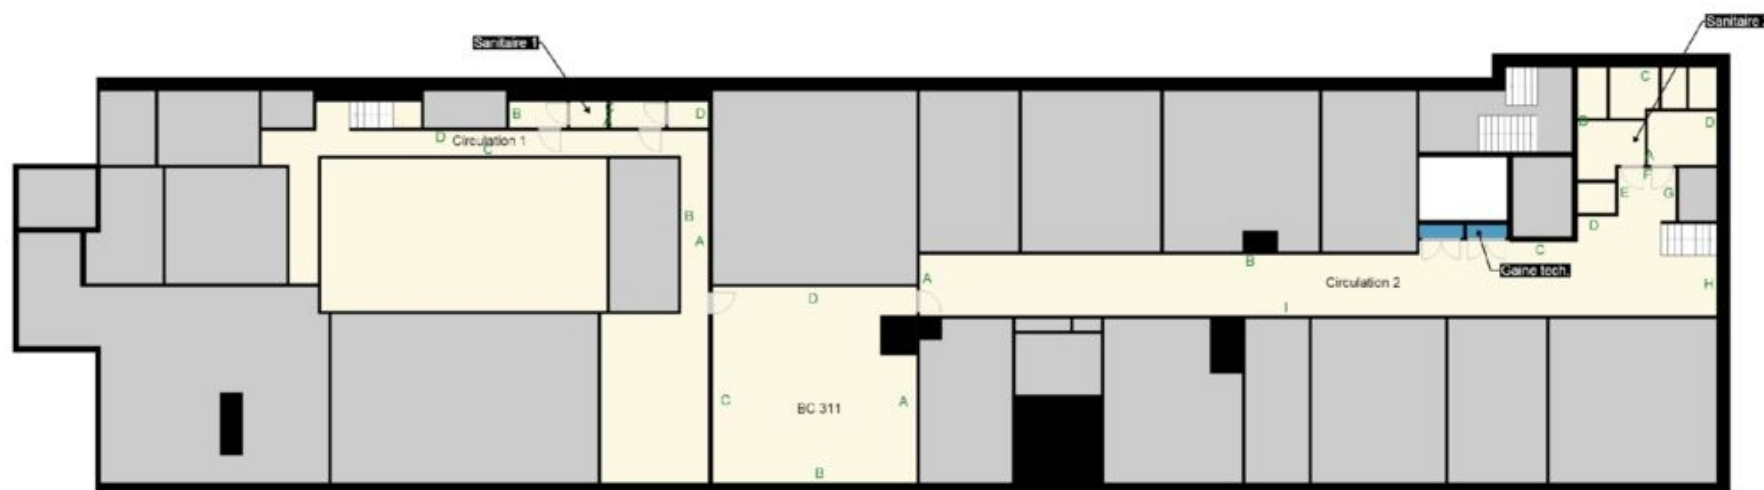
**R+3 BATIMENT -
CENTRAL**

**Le présent schéma de repérage est un schéma de circulation permettant de situer les mesures effectuées sur les Unités de Diagnostic.
Il est non coté et non contractuel.**

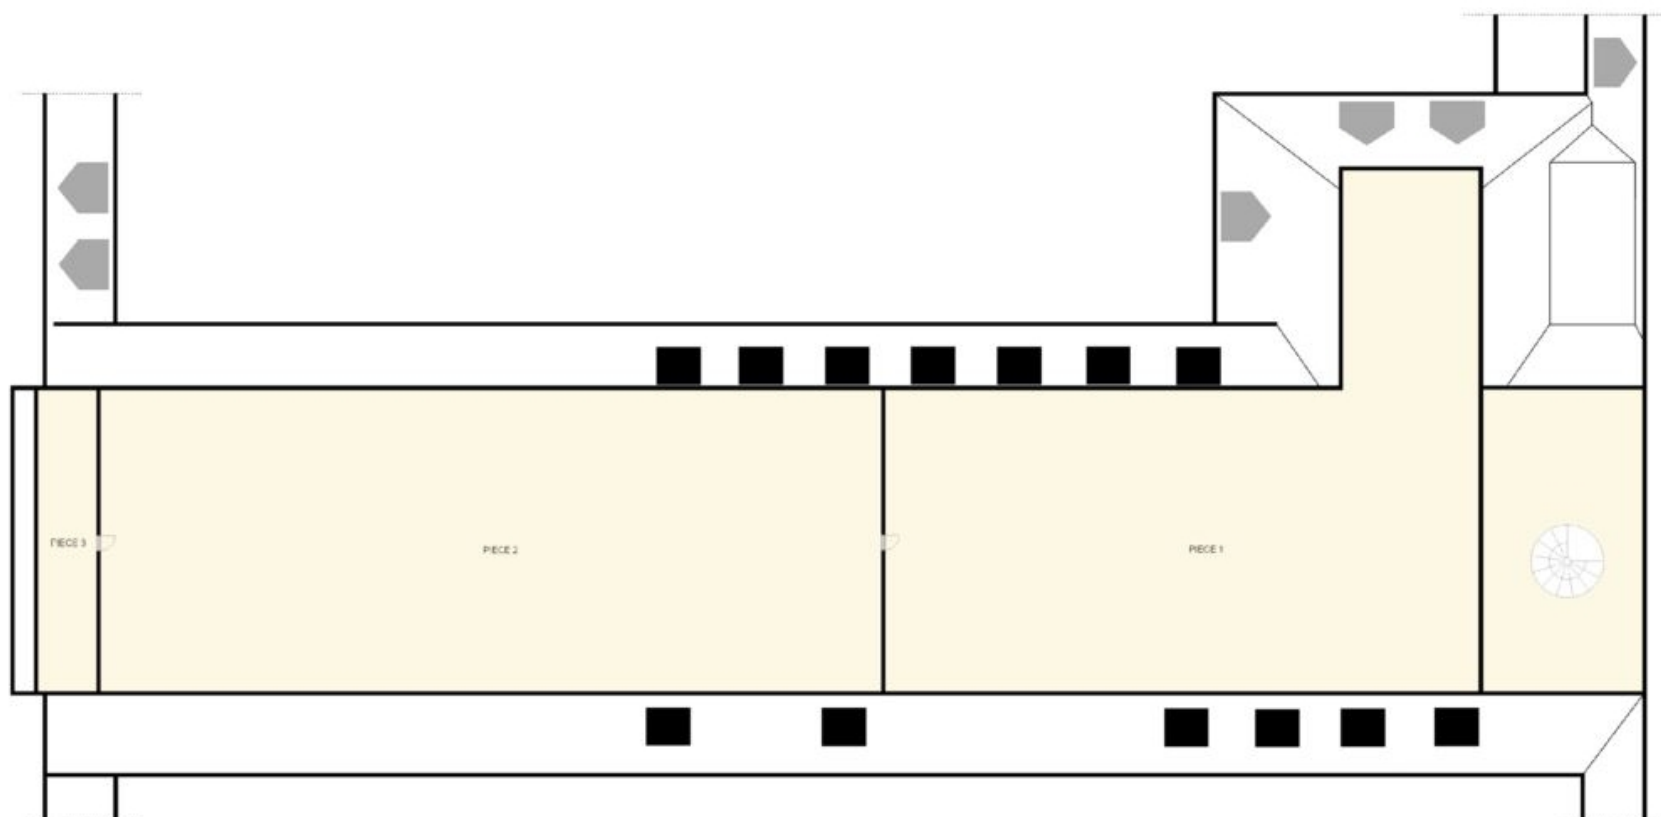
**COMBLE
BATIMENT -
CENTRAL**

**Le présent schéma de repérage est un schéma de circulation permettant de situer les mesures effectuées sur les Unités de Diagnostic.
Il est non coté et non contractuel.**

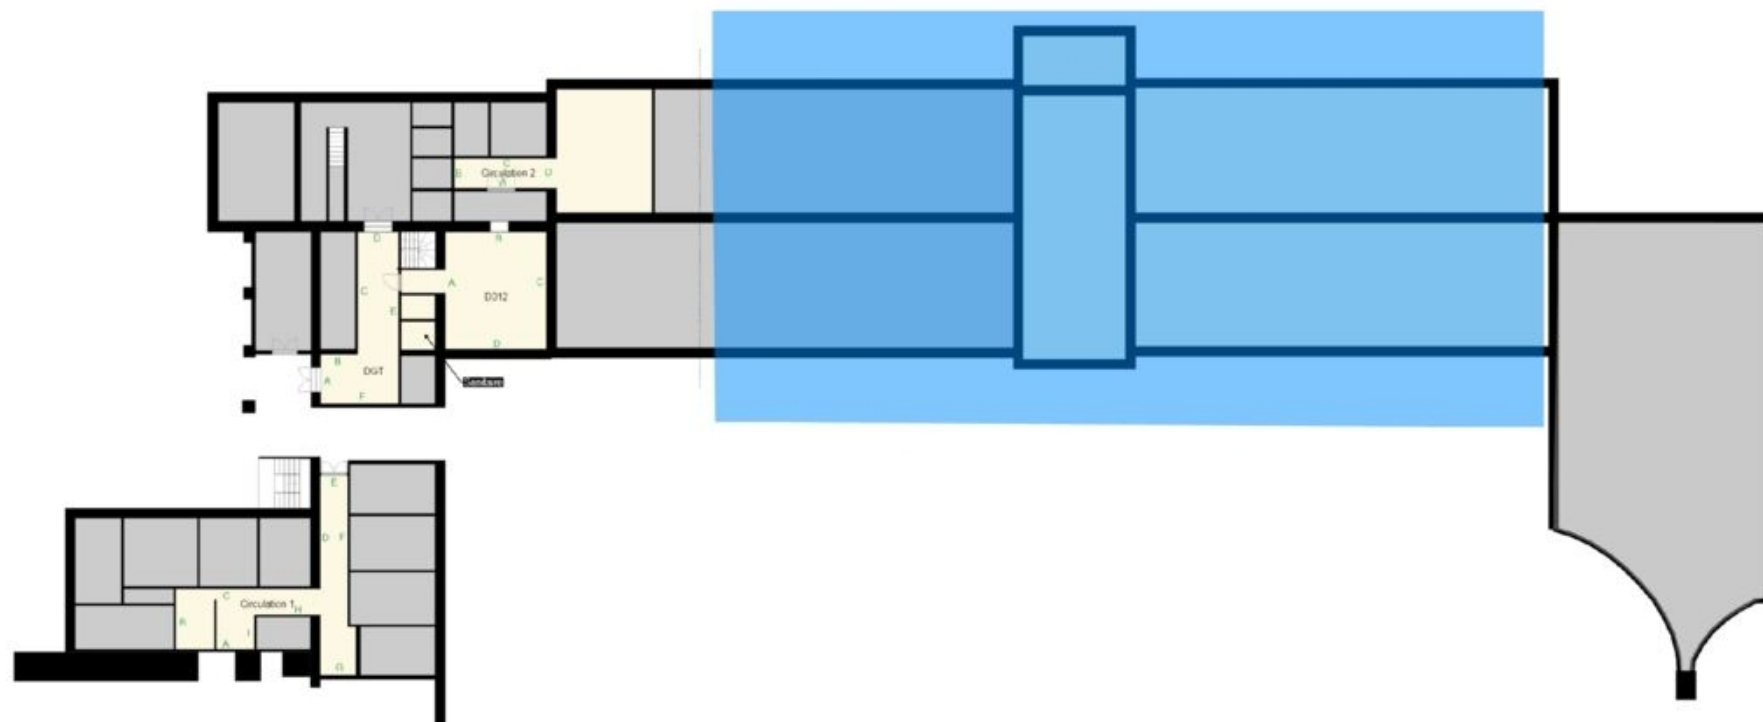
**RDC BATIMENT -
D**

**Le présent schéma de repérage est un schéma de circulation permettant de situer les mesures effectuées sur les Unités de Diagnostic.
Il est non coté et non contractuel.**

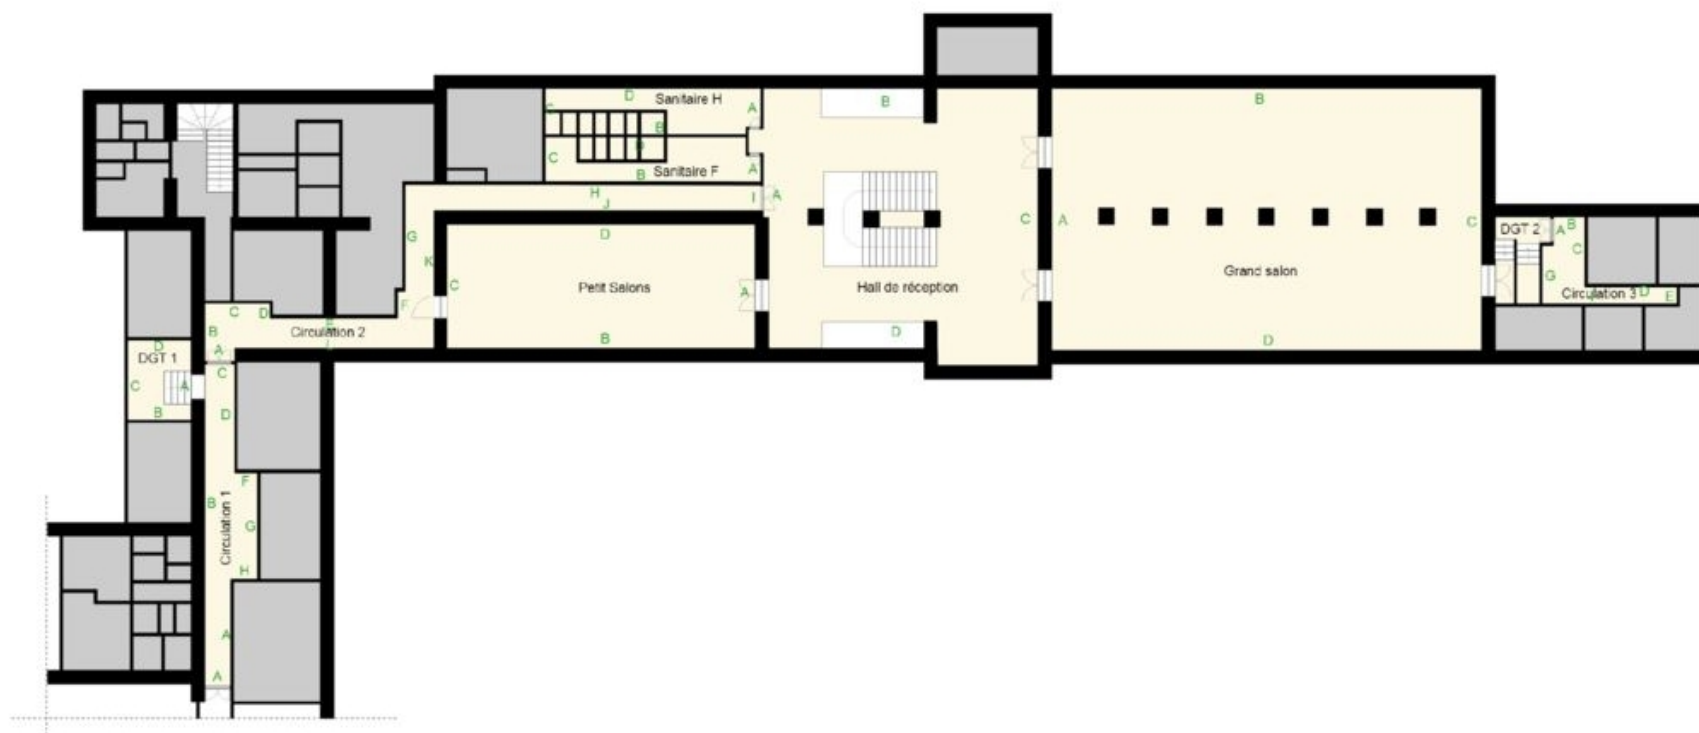
R+1 BATIMENT - D

**Le présent schéma de repérage est un schéma de circulation permettant de situer les mesures effectuées sur les Unités de Diagnostic.
Il est non coté et non contractuel.**
