Immeuble bâti concerné : **PREFECTURE DE LA SEINE MARITIME - 7 PLACE DE LA MADELEINE CS 16036 - 76036 ROUEN CEDEX**

RAPPORT DE MISSION DE REPERAGE DES MATERIAUX ET PRODUITS CONTENANT DU PLOMB AVANT REALISATION DE TRAVAUX

Rapport N° 545678 établi le 20/09/2018

Ce rapport de repérage est établi selon la méthodologie du constat de risque d'exposition au plomb (CREP), défini à l'article L. 1334-5 du Code de la Santé Publique, qui consiste à mesurer **la concentration en plomb des revêtements** du bien concerné, aussi appelés **Unités de Diagnostic**, afin d'identifier ceux contenant du plomb, qu'ils soient dégradés ou non et à décrire leur état de conservation

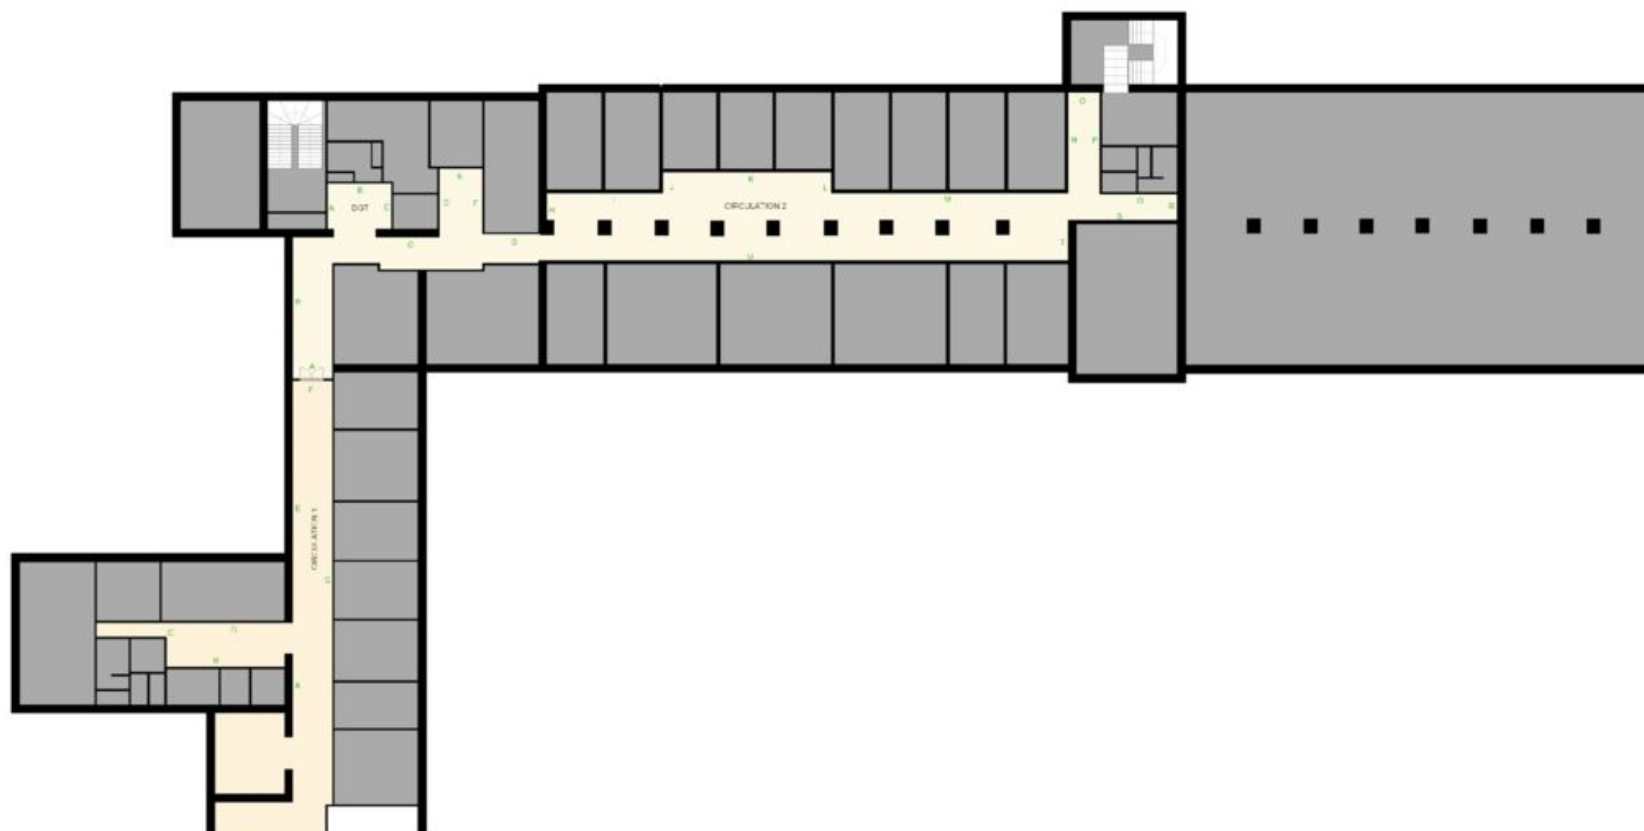
**R+2 BATIMENT -
D**

**Le présent schéma de repérage est un schéma de circulation permettant de situer les mesures effectuées sur les Unités de Diagnostic.
Il est non coté et non contractuel.**

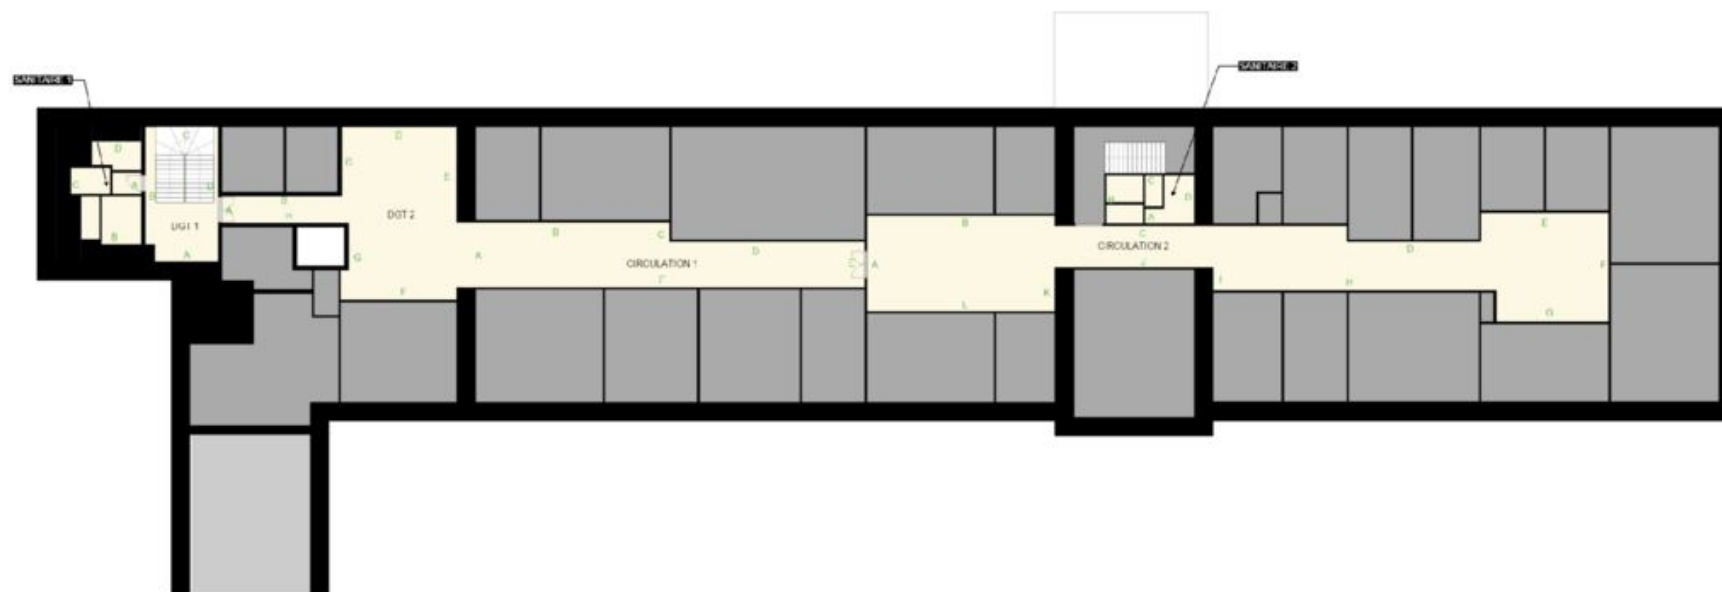
**R+3 BATIMENT -
D**

**Le présent schéma de repérage est un schéma de circulation permettant de situer les mesures effectuées sur les Unités de Diagnostic.
Il est non coté et non contractuel.**

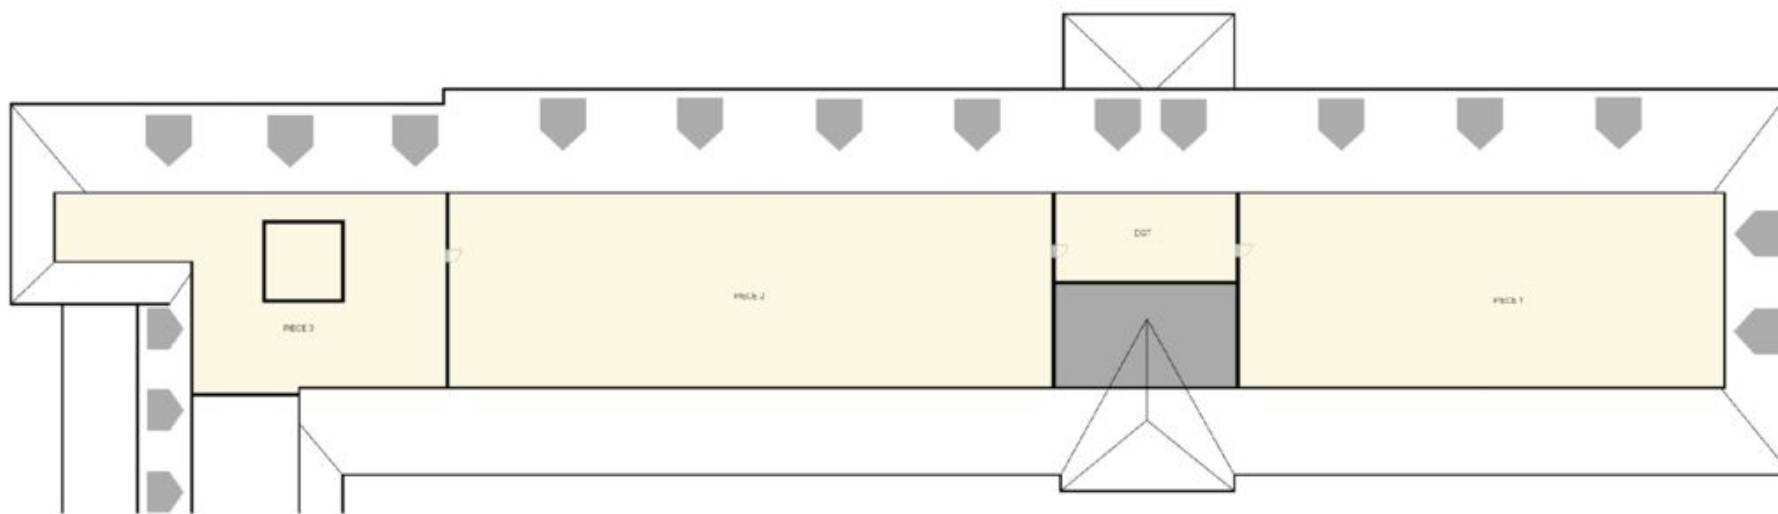
**COMBLE
BATIMENT - D**

**Le présent schéma de repérage est un schéma de circulation permettant de situer les mesures effectuées sur les Unités de Diagnostic.
Il est non coté et non contractuel.**

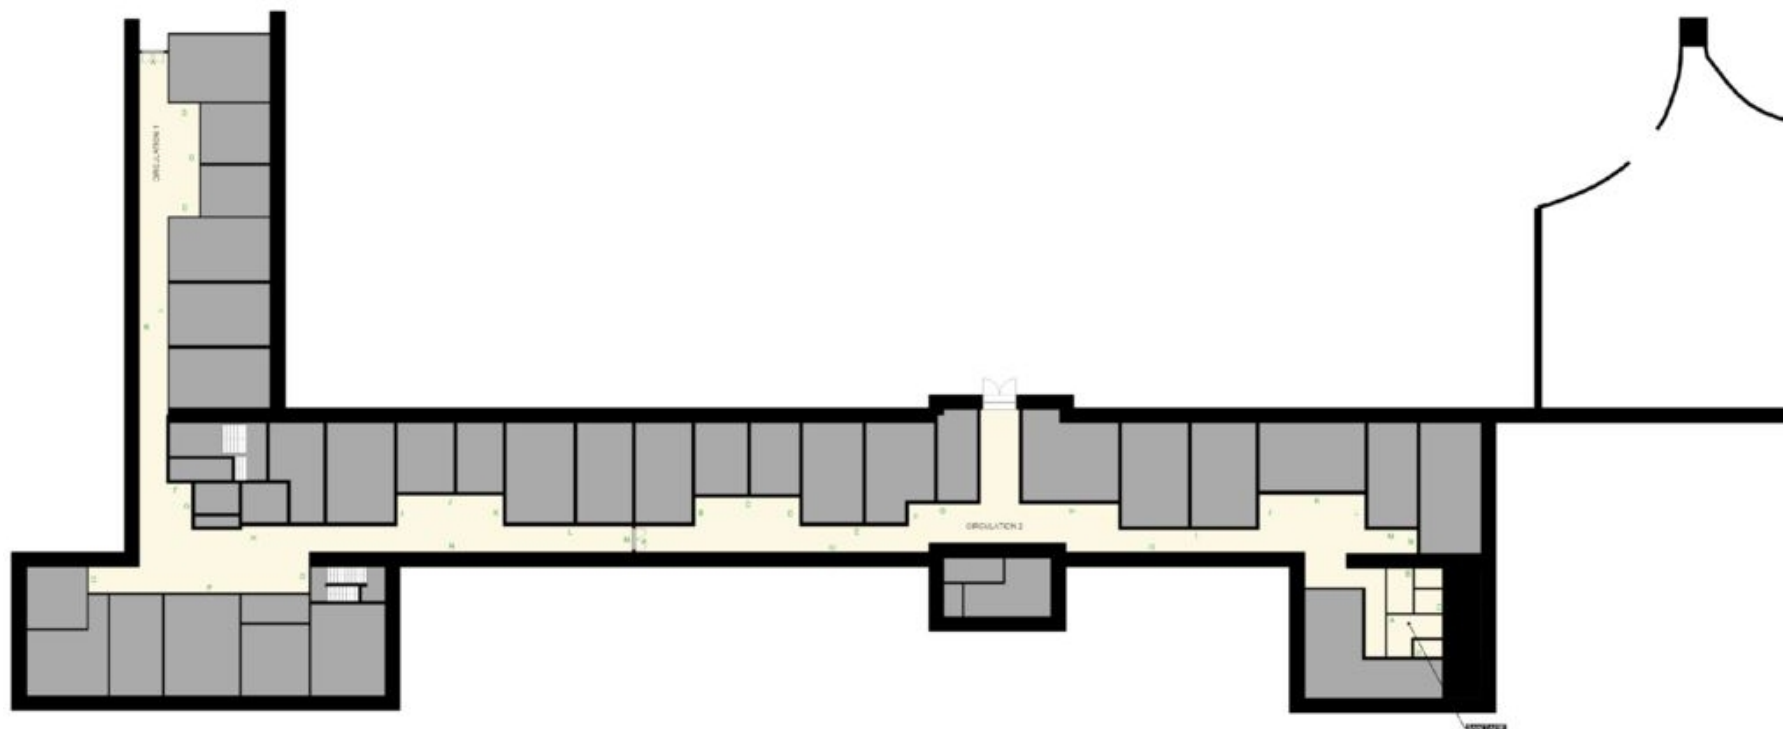
**RDC BATIMENT -
E**

**Le présent schéma de repérage est un schéma de circulation permettant de situer les mesures effectuées sur les Unités de Diagnostic.
Il est non coté et non contractuel.**

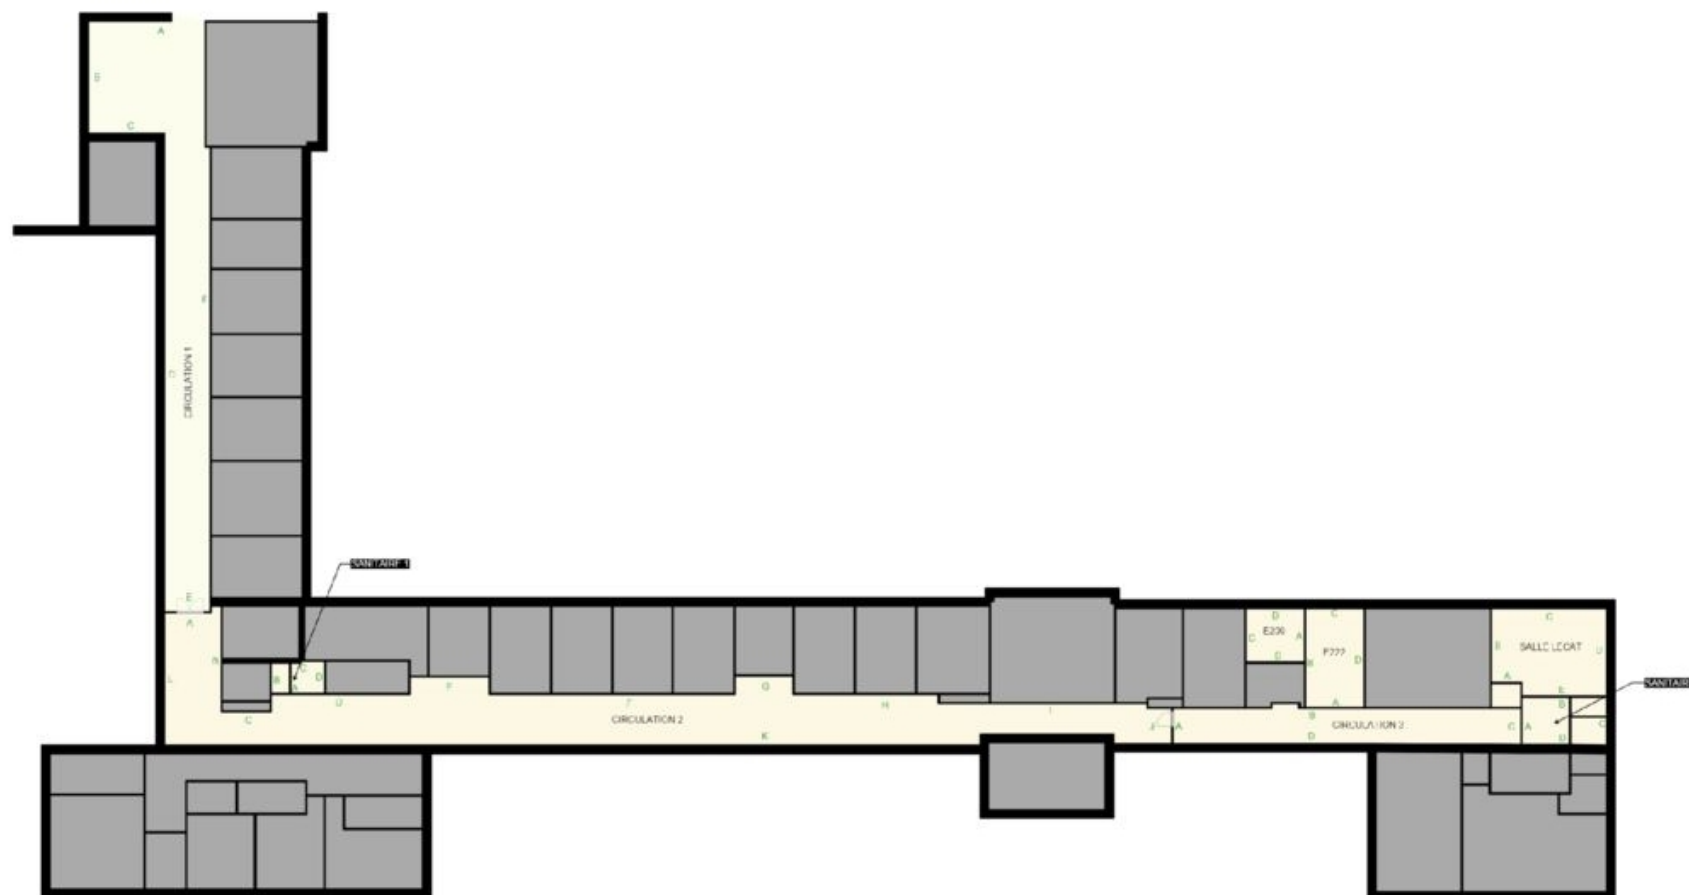
R+2 BATIMENT - E

**Le présent schéma de repérage est un schéma de circulation permettant de situer les mesures effectuées sur les Unités de Diagnostic.
Il est non coté et non contractuel.**

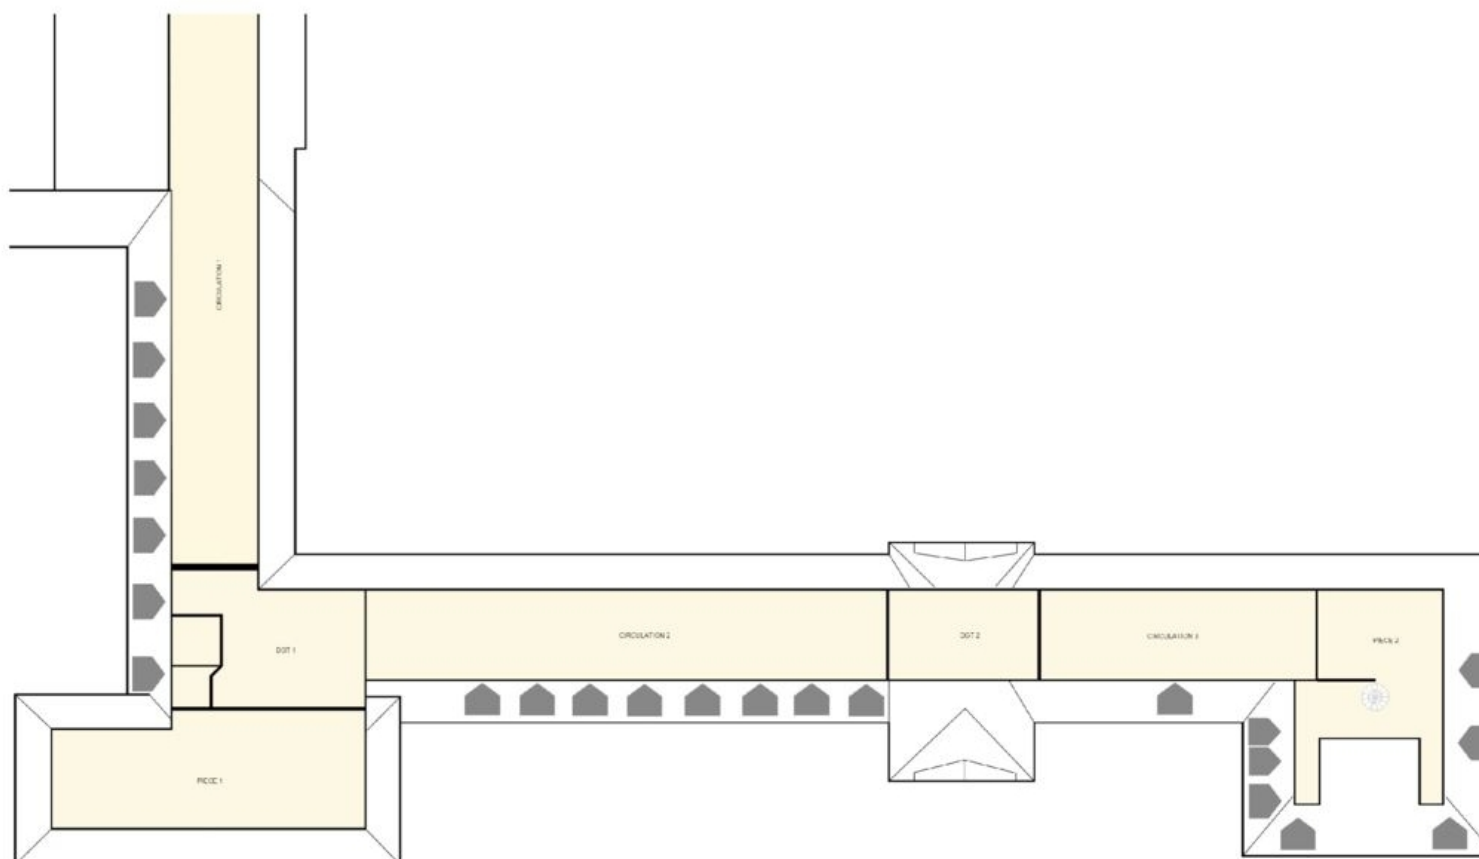
**COMBLE
BATIMENT -E**

**Le présent schéma de repérage est un schéma de circulation permettant de situer les mesures effectuées sur les Unités de Diagnostic.
Il est non coté et non contractuel.**

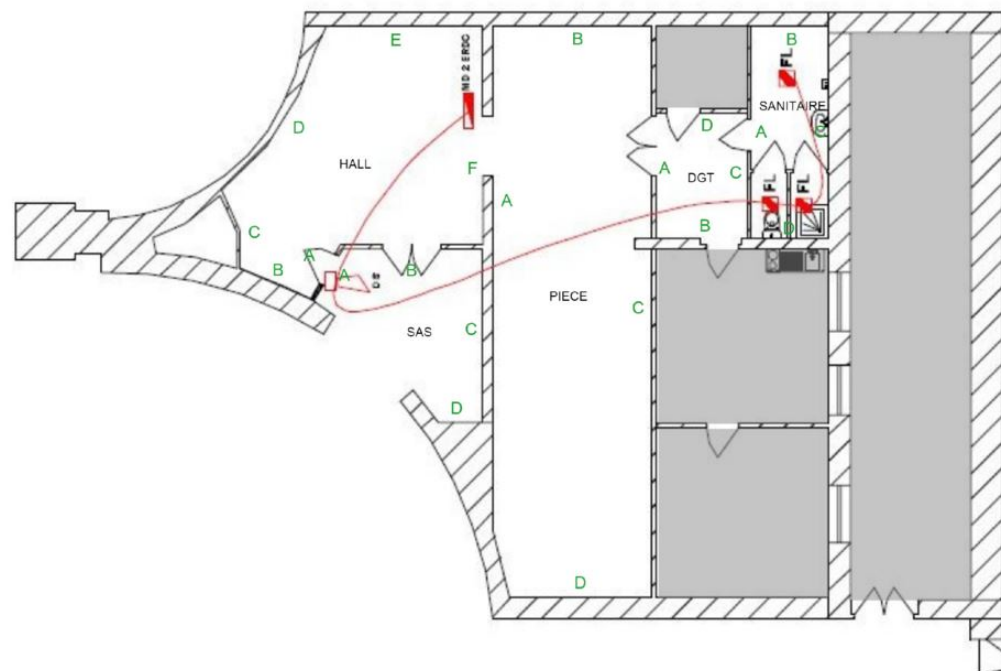
**RDC POSTE DE
POLICE**

**Le présent schéma de repérage est un schéma de circulation permettant de situer les mesures effectuées sur les Unités de Diagnostic.
Il est non coté et non contractuel.**

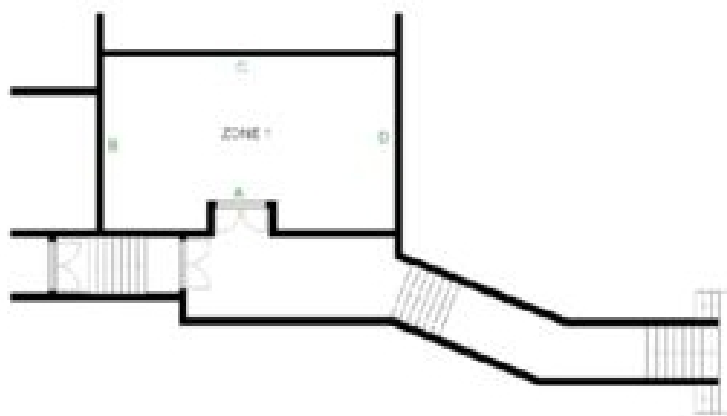
SOUS-SOL ZONE 1

**Le présent schéma de repérage est un schéma de circulation permettant de situer les mesures effectuées sur les Unités de Diagnostic.
Il est non coté et non contractuel.**

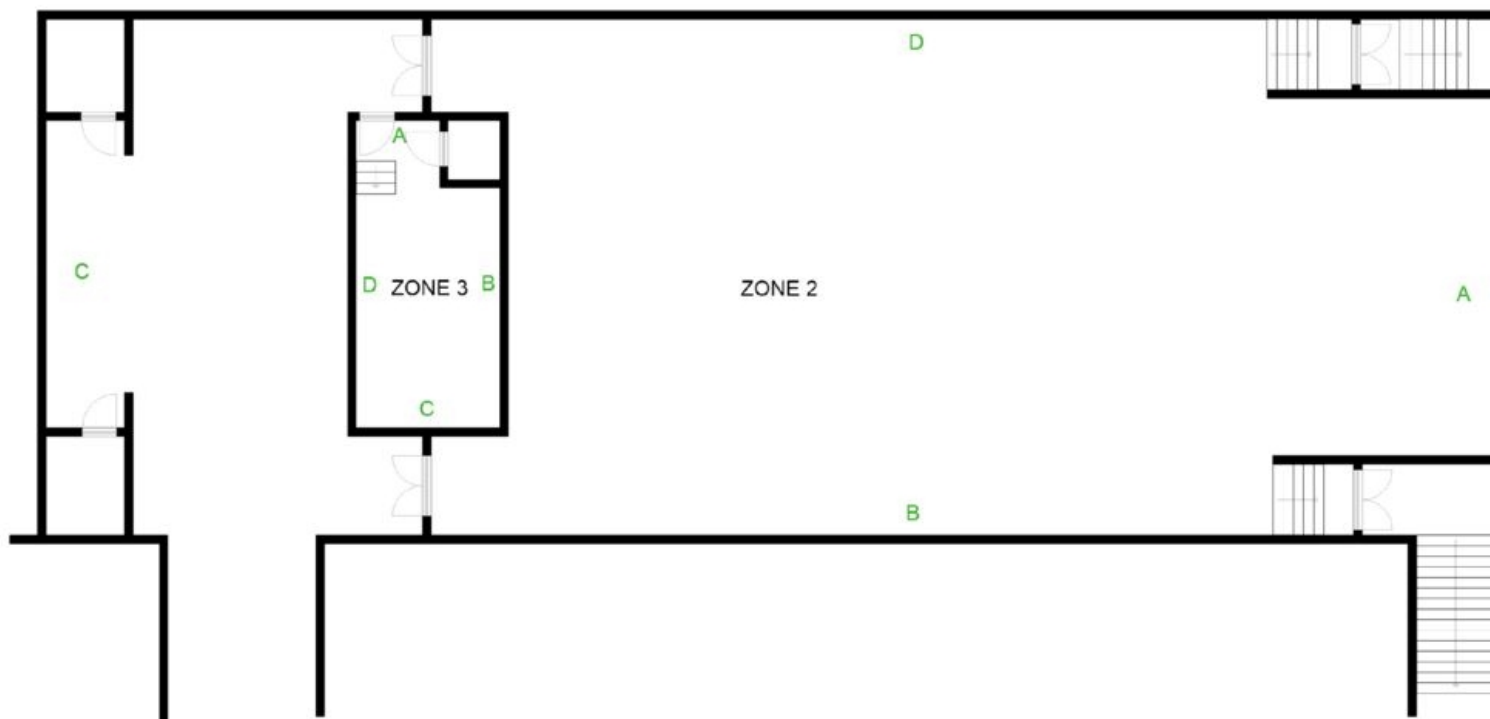
**SOUS-SOL ZONE 2
ET 3**

**Le présent schéma de repérage est un schéma de circulation permettant de situer les mesures effectuées sur les Unités de Diagnostic.
Il est non coté et non contractuel.**

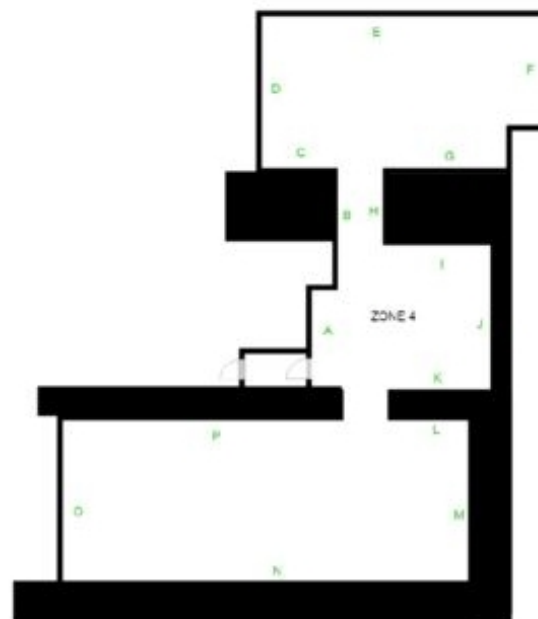
SOUS-SOL ZONE 4

**Le présent schéma de repérage est un schéma de circulation permettant de situer les mesures effectuées sur les Unités de Diagnostic.
Il est non coté et non contractuel.**

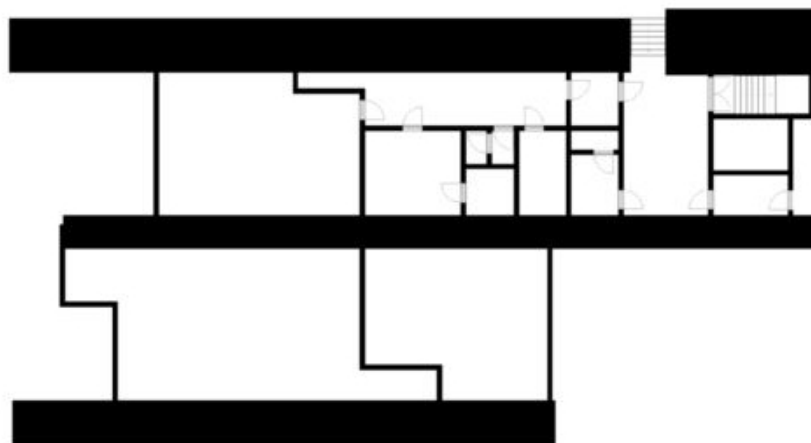
SOUS-SOL ZONE 5

Le présent schéma de repérage est un schéma de circulation permettant de situer les mesures effectuées sur les Unités de Diagnostic.
Il est non coté et non contractuel.

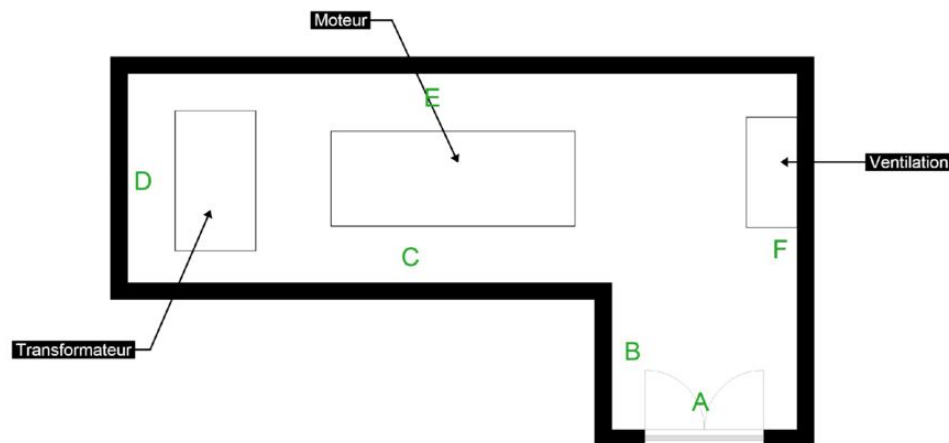
**POSTE DE
LIVRAISON**

**Le présent schéma de repérage est un schéma de circulation permettant de situer les mesures effectuées sur les Unités de Diagnostic.
Il est non coté et non contractuel.**

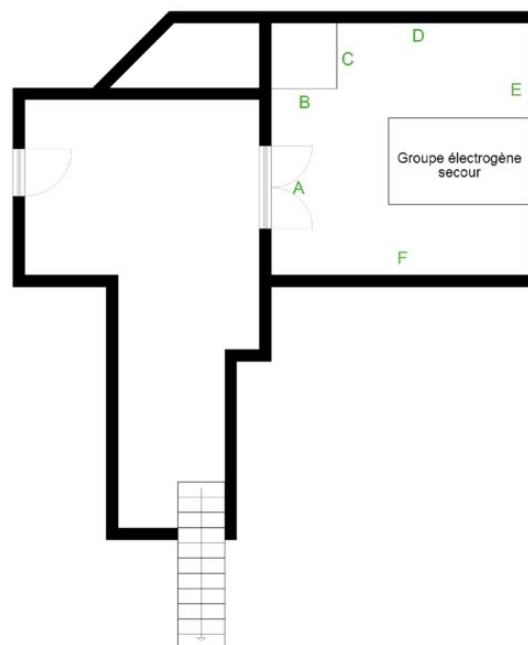
**GROUPE
ELECTROGENE
SECOUR**

**Le présent schéma de repérage est un schéma de circulation permettant de situer les mesures effectuées sur les Unités de Diagnostic.
Il est non coté et non contractuel.**

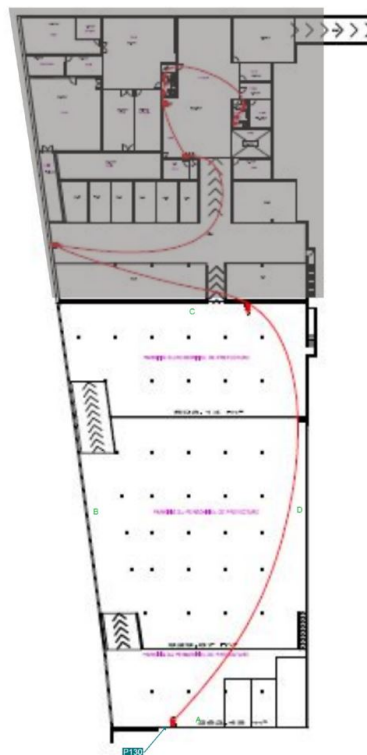
**PARKING
SOUTERRAIN**

**Le présent schéma de repérage est un schéma de circulation permettant de situer les mesures effectuées sur les Unités de Diagnostic.
Il est non coté et non contractuel.**
