MAITRE D'OUVRAGE : COMEDIE FRANCAISE
75 - PARIS 1ER ARRONDISSEMENT
P A L A I S - R O Y A L
C O M E D I E F R A N C A I S E

**RESTAURATION INTERIEURE
DU FOYER PIERRE DUX**

DCE

P I E C E S G R A P H I Q U E S

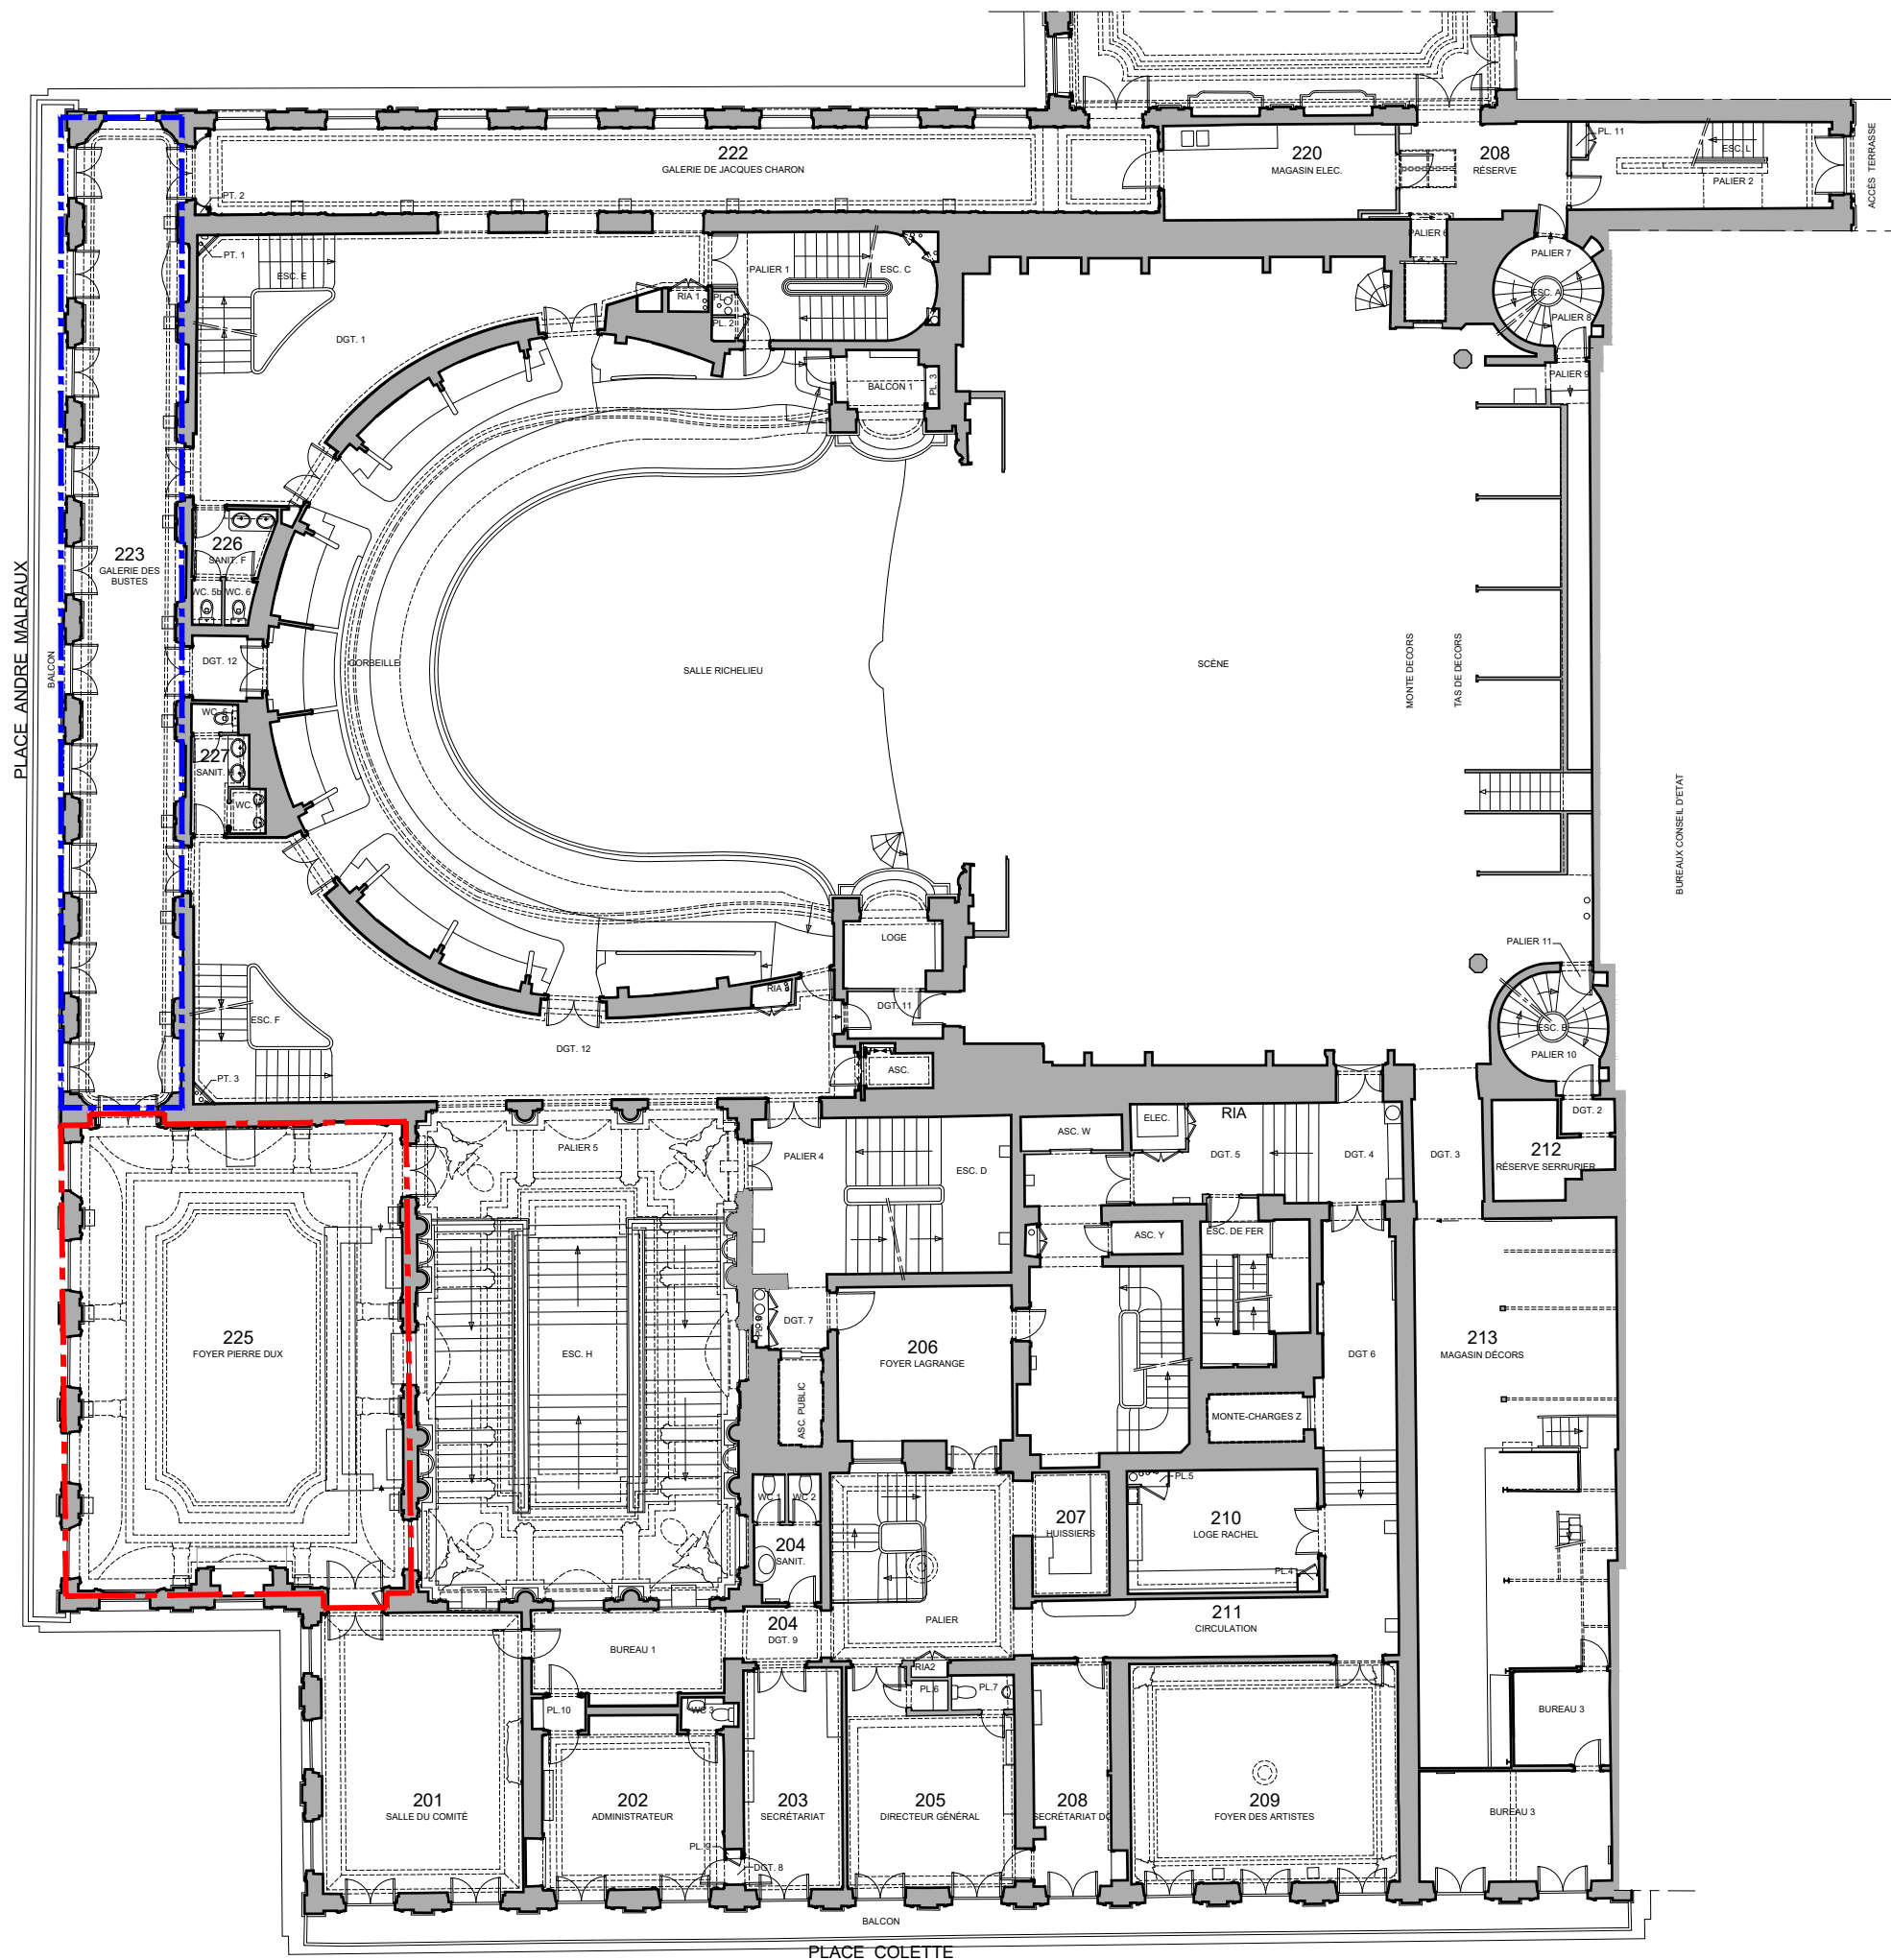
PLAN DU DEUXIÈME ÉTAGE - ÉTAT ACTUEL

- Limite d'intervention**
- Localisation du foyer Pierre Dux
 - Localisation de la galerie des bustes (en option)
 - Pièces très patrimoniales (cf pages suivantes)

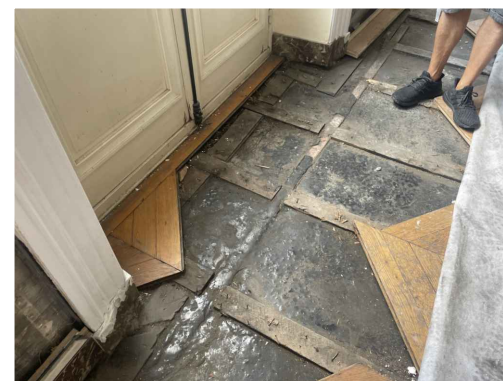
Composition structurelle des planchers

Structure porteuse

Poutre métallique de rive $h \simeq 16\text{cm}$
-

Solives métalliques, côté façade sud
-

Solives métalliques, au droit du péristyle

Exemple de structure du plancher du foyer des artistes, similaire au foyer

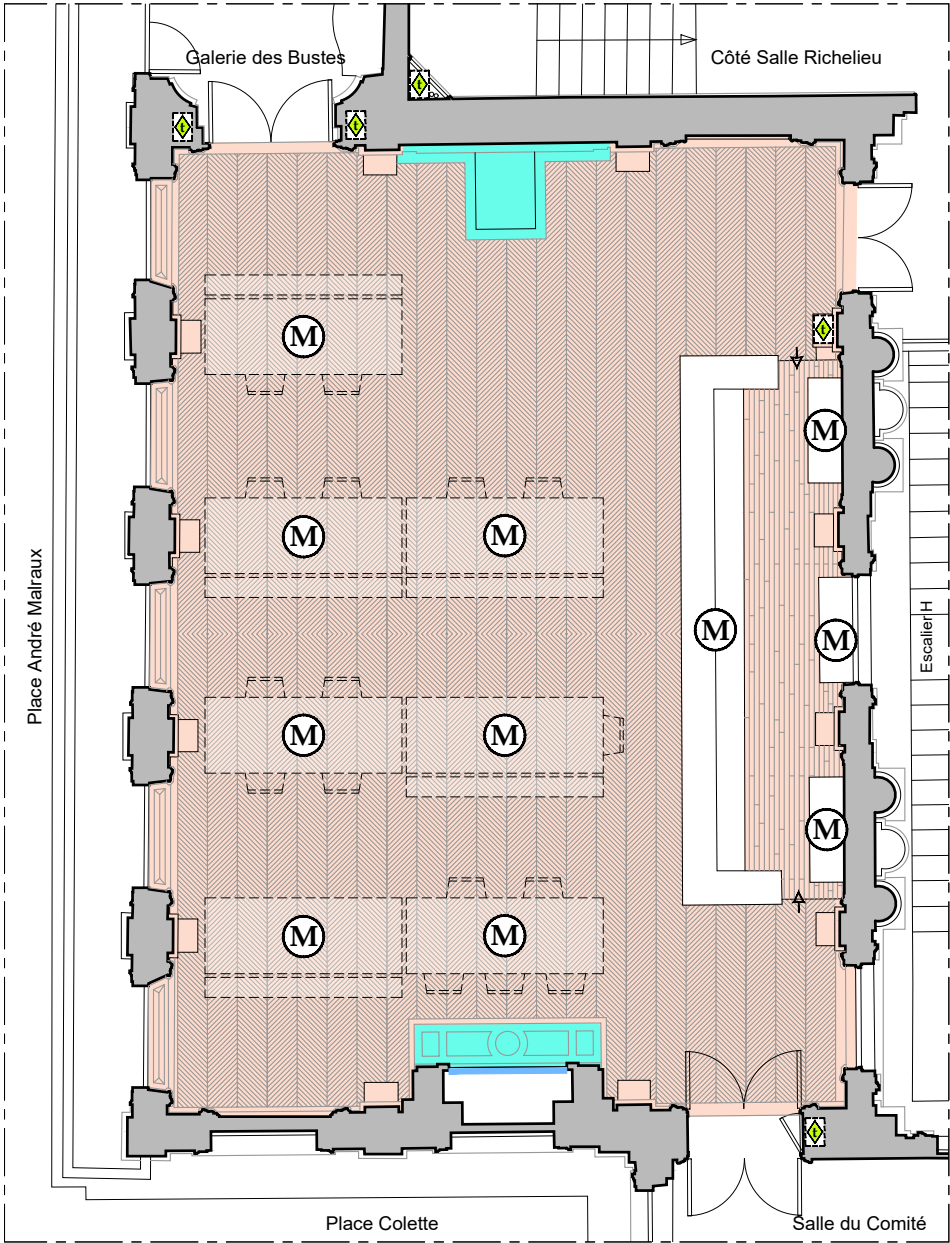
PLAN DE SOL

- Toile de plafond marouflée
- Toile marouflée
- Guirlandes végétales en angles de voussure
- Staff : enduit de plâtre armé de fibres (masses importantes) et mouluré et sculpté (frise)
- Menuiserie bois (encadrements, fenêtres, portes)
- Marbre
- Glace
- Vitrage
- Éléments métalliques
- Dorure
- Mobilier
- Lustrerie
- Gaines techniques

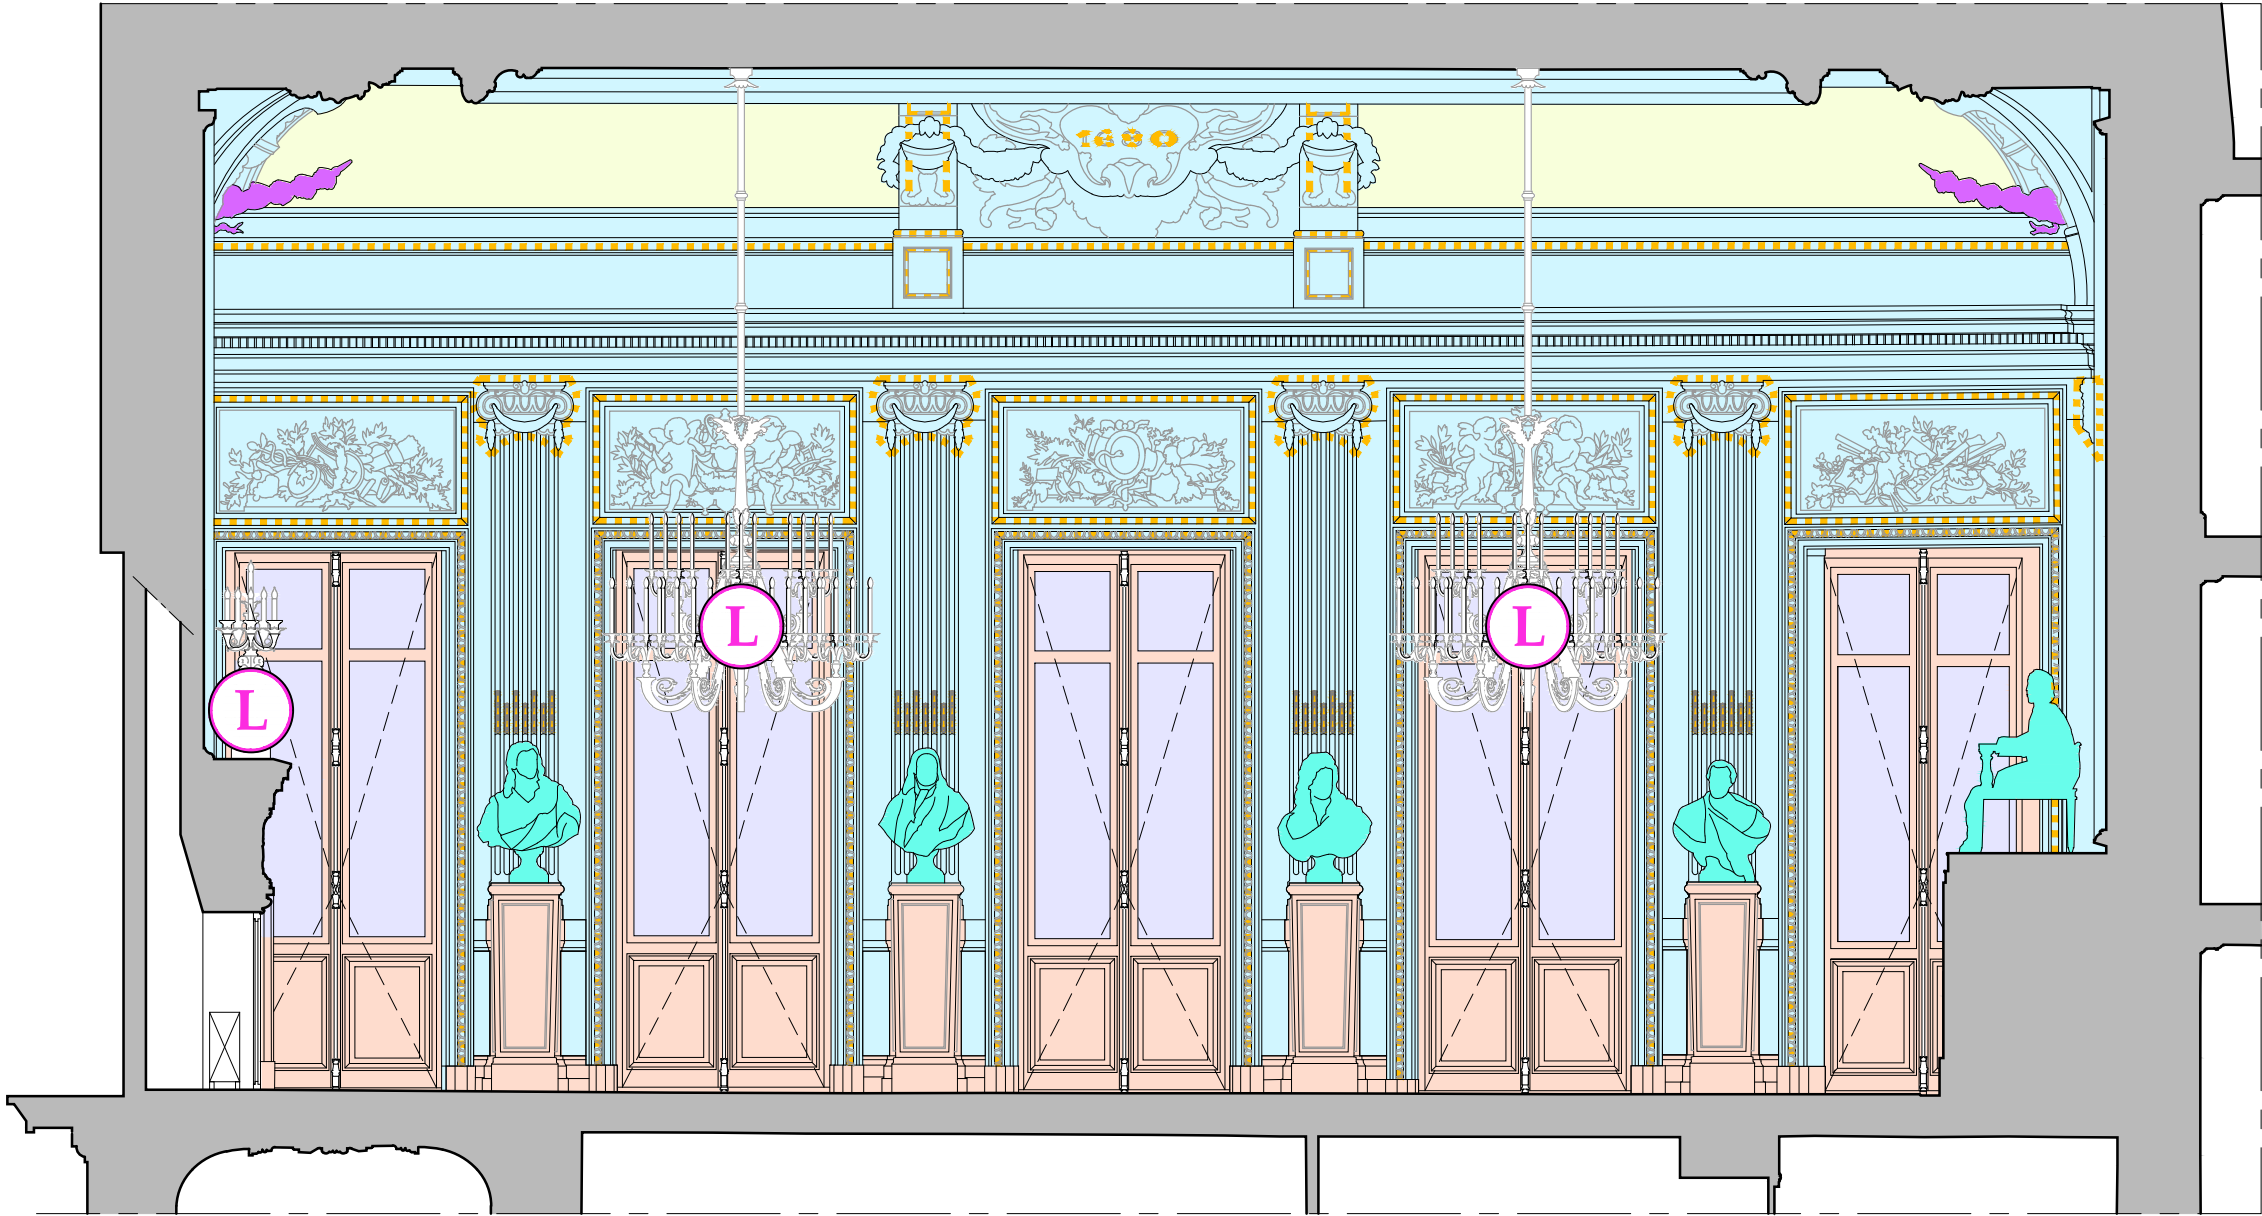
ETAT ACTUEL - FOYER PIERRE DUX
Matériaux - Elévation ouest

- Toile de plafond marouflée
- Toile marouflée
- Guirlandes végétales en angles de voûture
- Staff : enduit de plâtre armé de fibres (masses importantes) et mouluré et sculpté (frise)
- Menuiserie bois (encadrements, fenêtres, portes)
- Marbre
- Glace
- Vitrage
- Éléments métalliques
- Dore
- Mobilier
- Lustrerie
- Gaines techniques

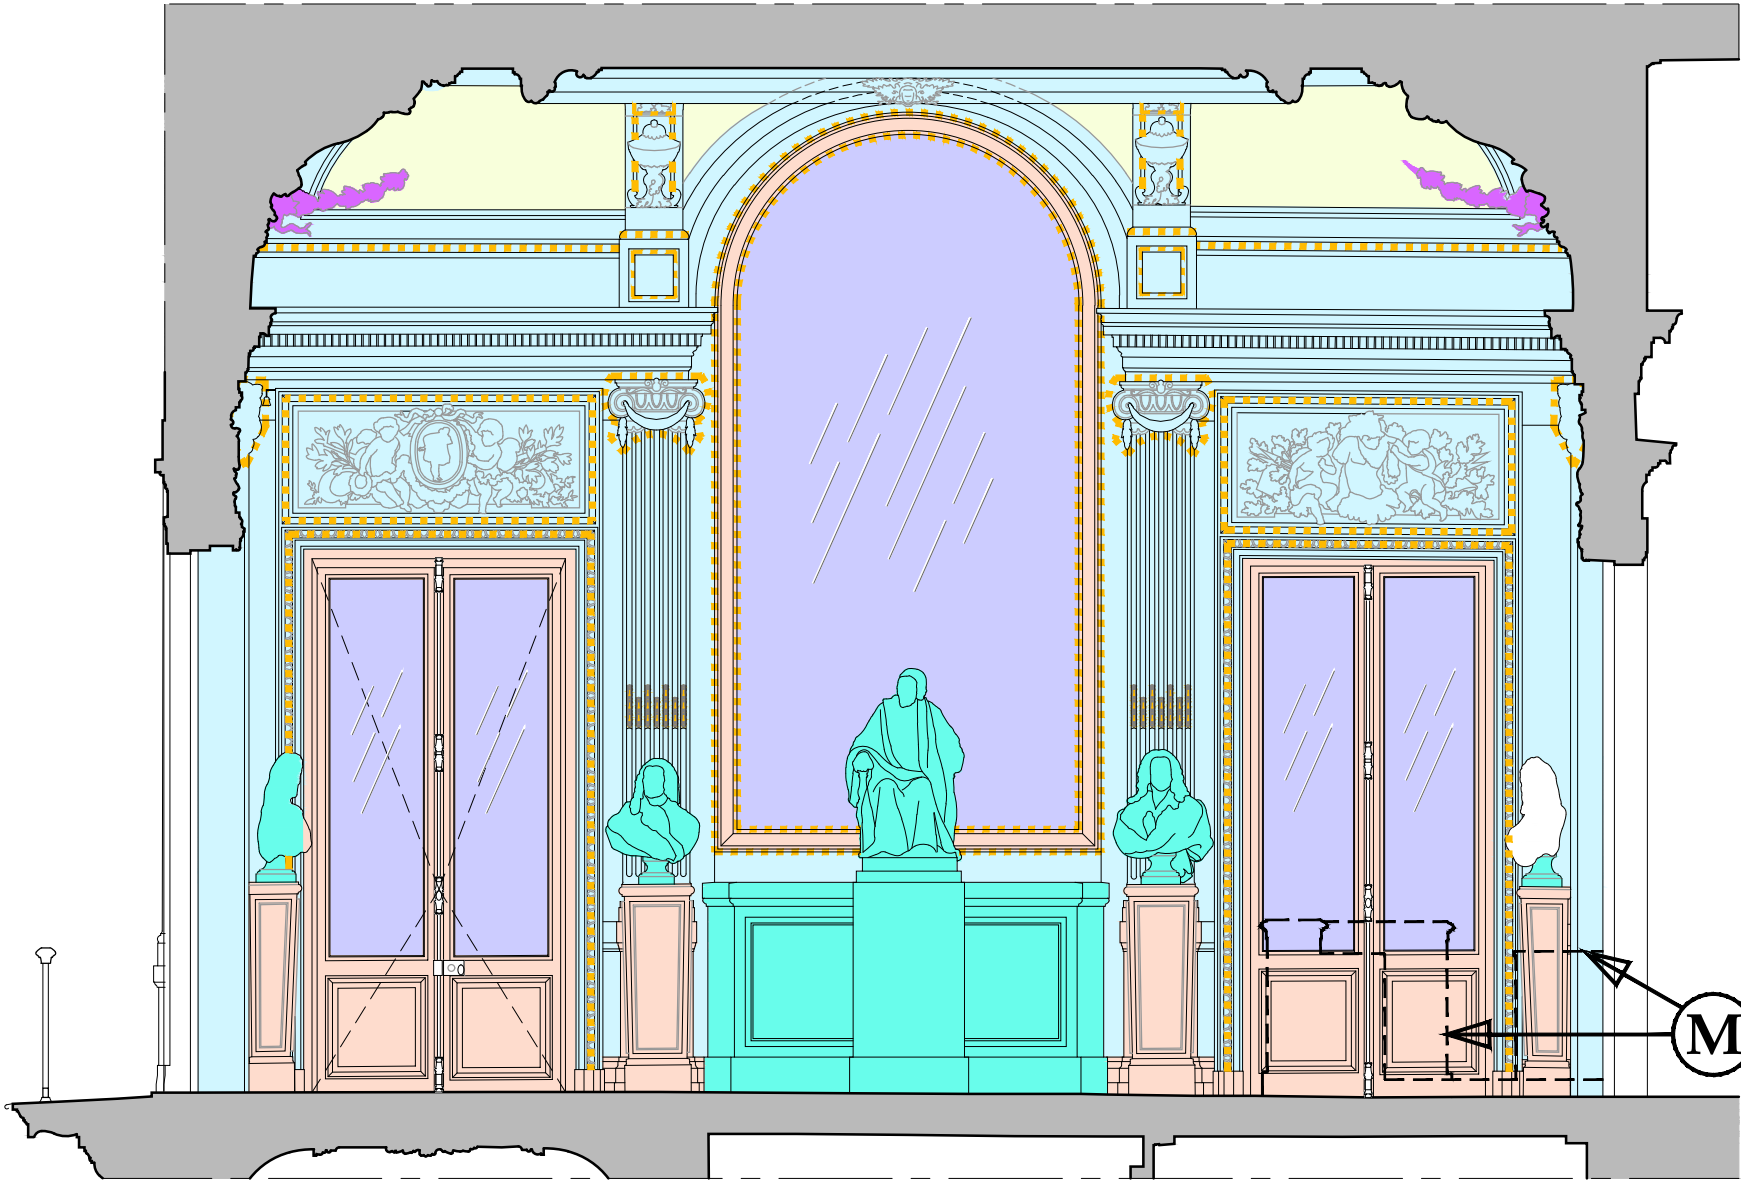
COUPE-ÉLÉVATION T3 (NORD)

Matériaux - Elévation nord

- Toile de plafond marouflée
- Toile marouflée
- Guirlandes végétales en angles de voûture
- Staff : enduit de plâtre armé de fibres (masses importantes) et mouluré et sulpté (frise)
- Menuiserie bois (encadrements, fenêtres, portes)
- Marbre
- Glace
- Vitrage
- Éléments métalliques
- Dorure
- Mobilier
- Lustrerie
- Gaines techniques

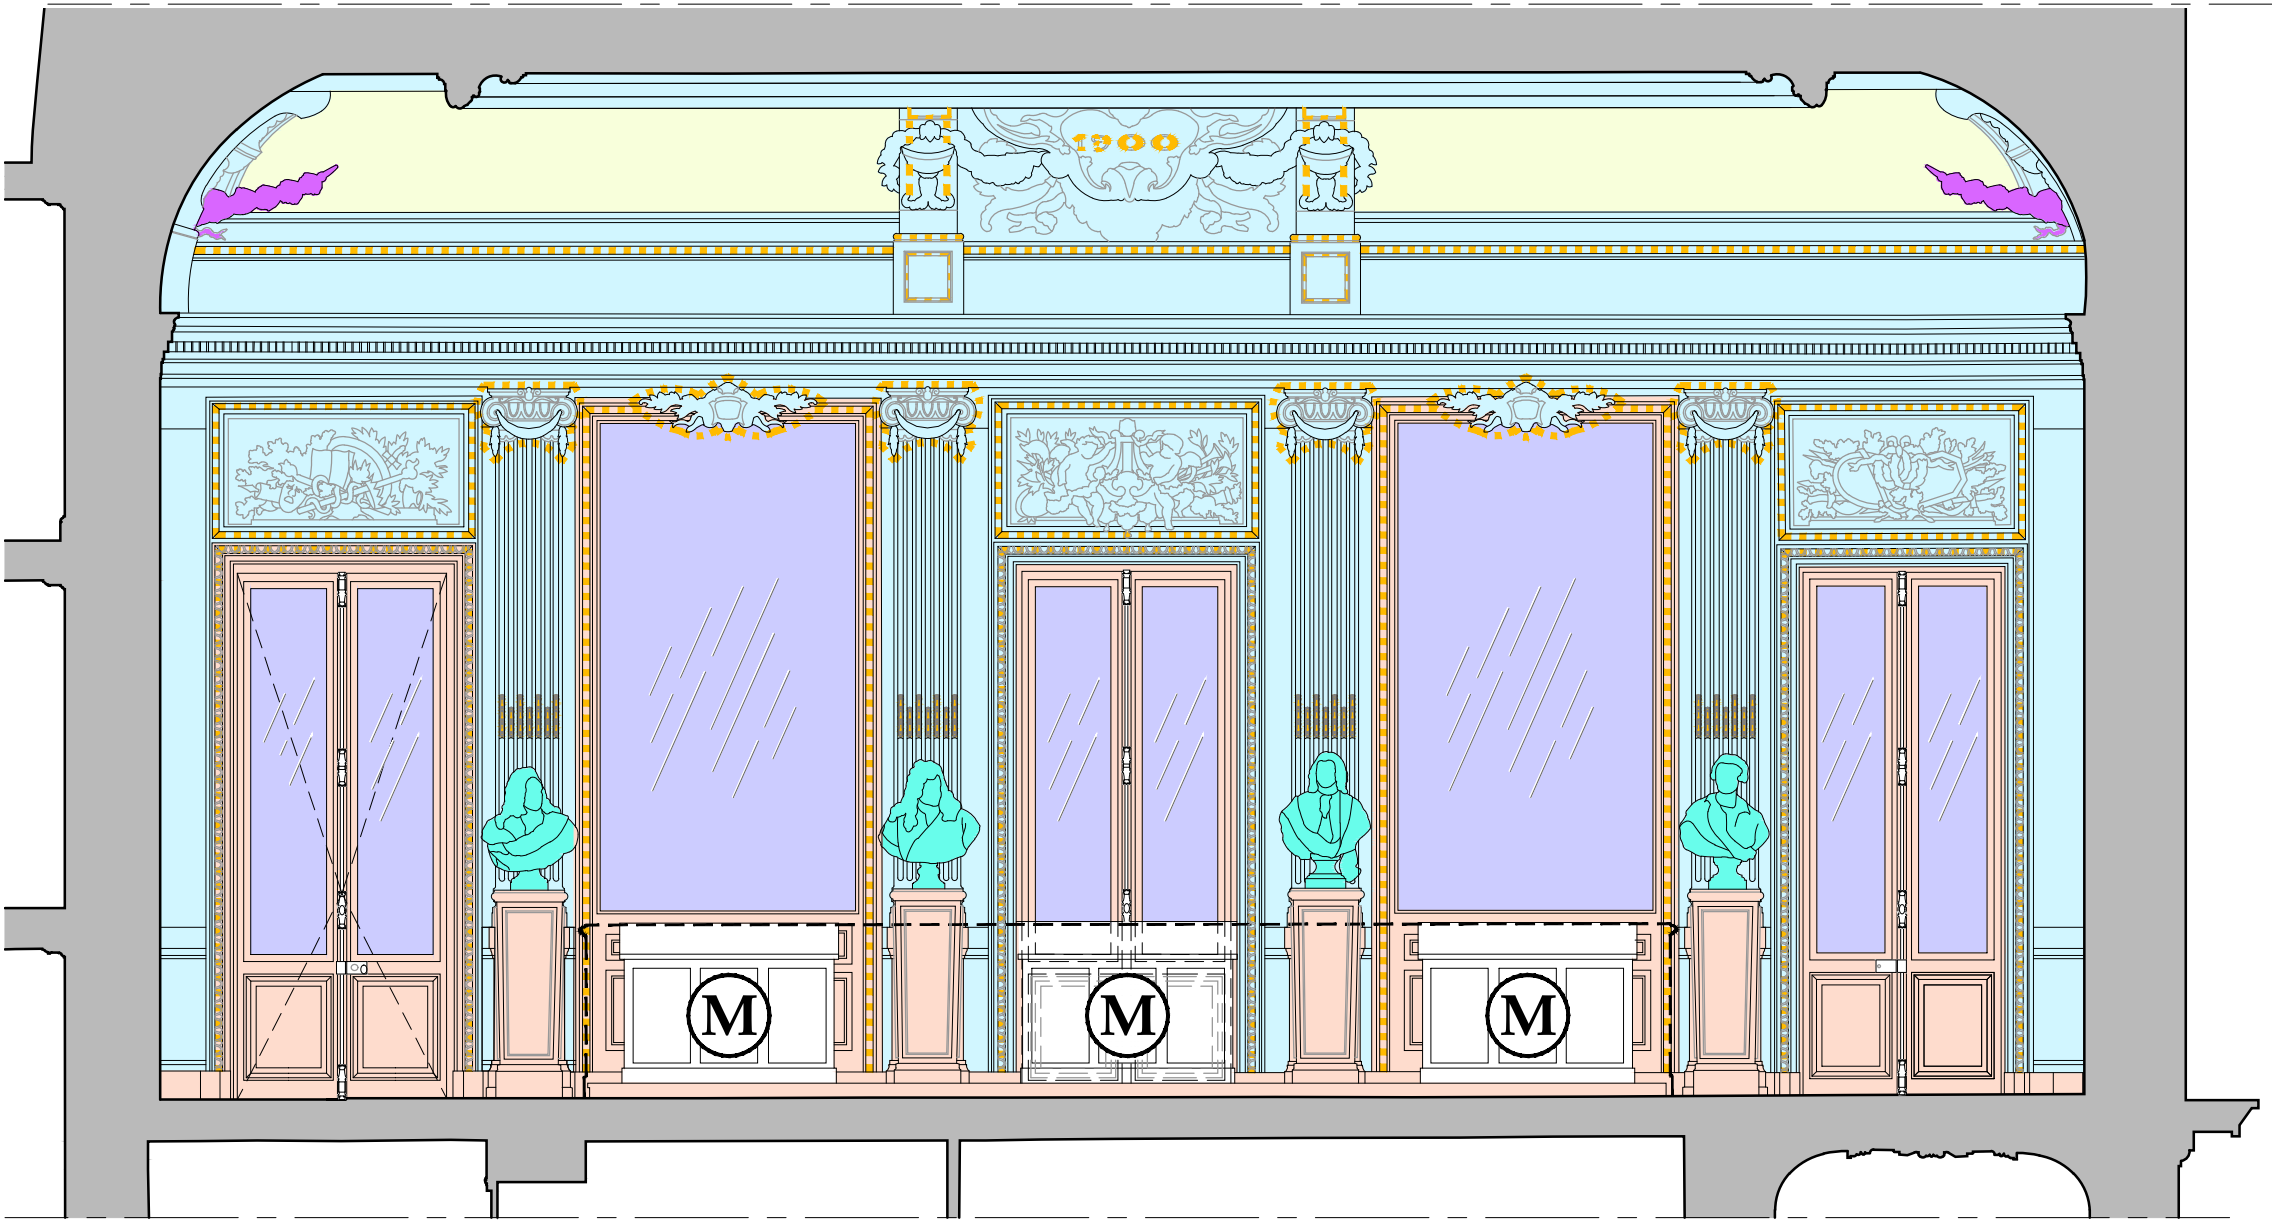
COUPE-ÉLÉVATION L2 (EST) - Derrière le bar

Matériaux - Elévation est

- Toile de plafond marouflée
- Toile marouflée
- Guirlandes végétales en angles de voussure
- Staff : enduit de plâtre armé de fibres (masses importantes) et mouluré et sulpté (frise)
- Menuiserie bois (encadrements, fenêtres, portes)
- Marbre
- Glace
- Vitrage
- Éléments métalliques
- Dore
- Mobilier
- Lustrerie
- Gaines techniques

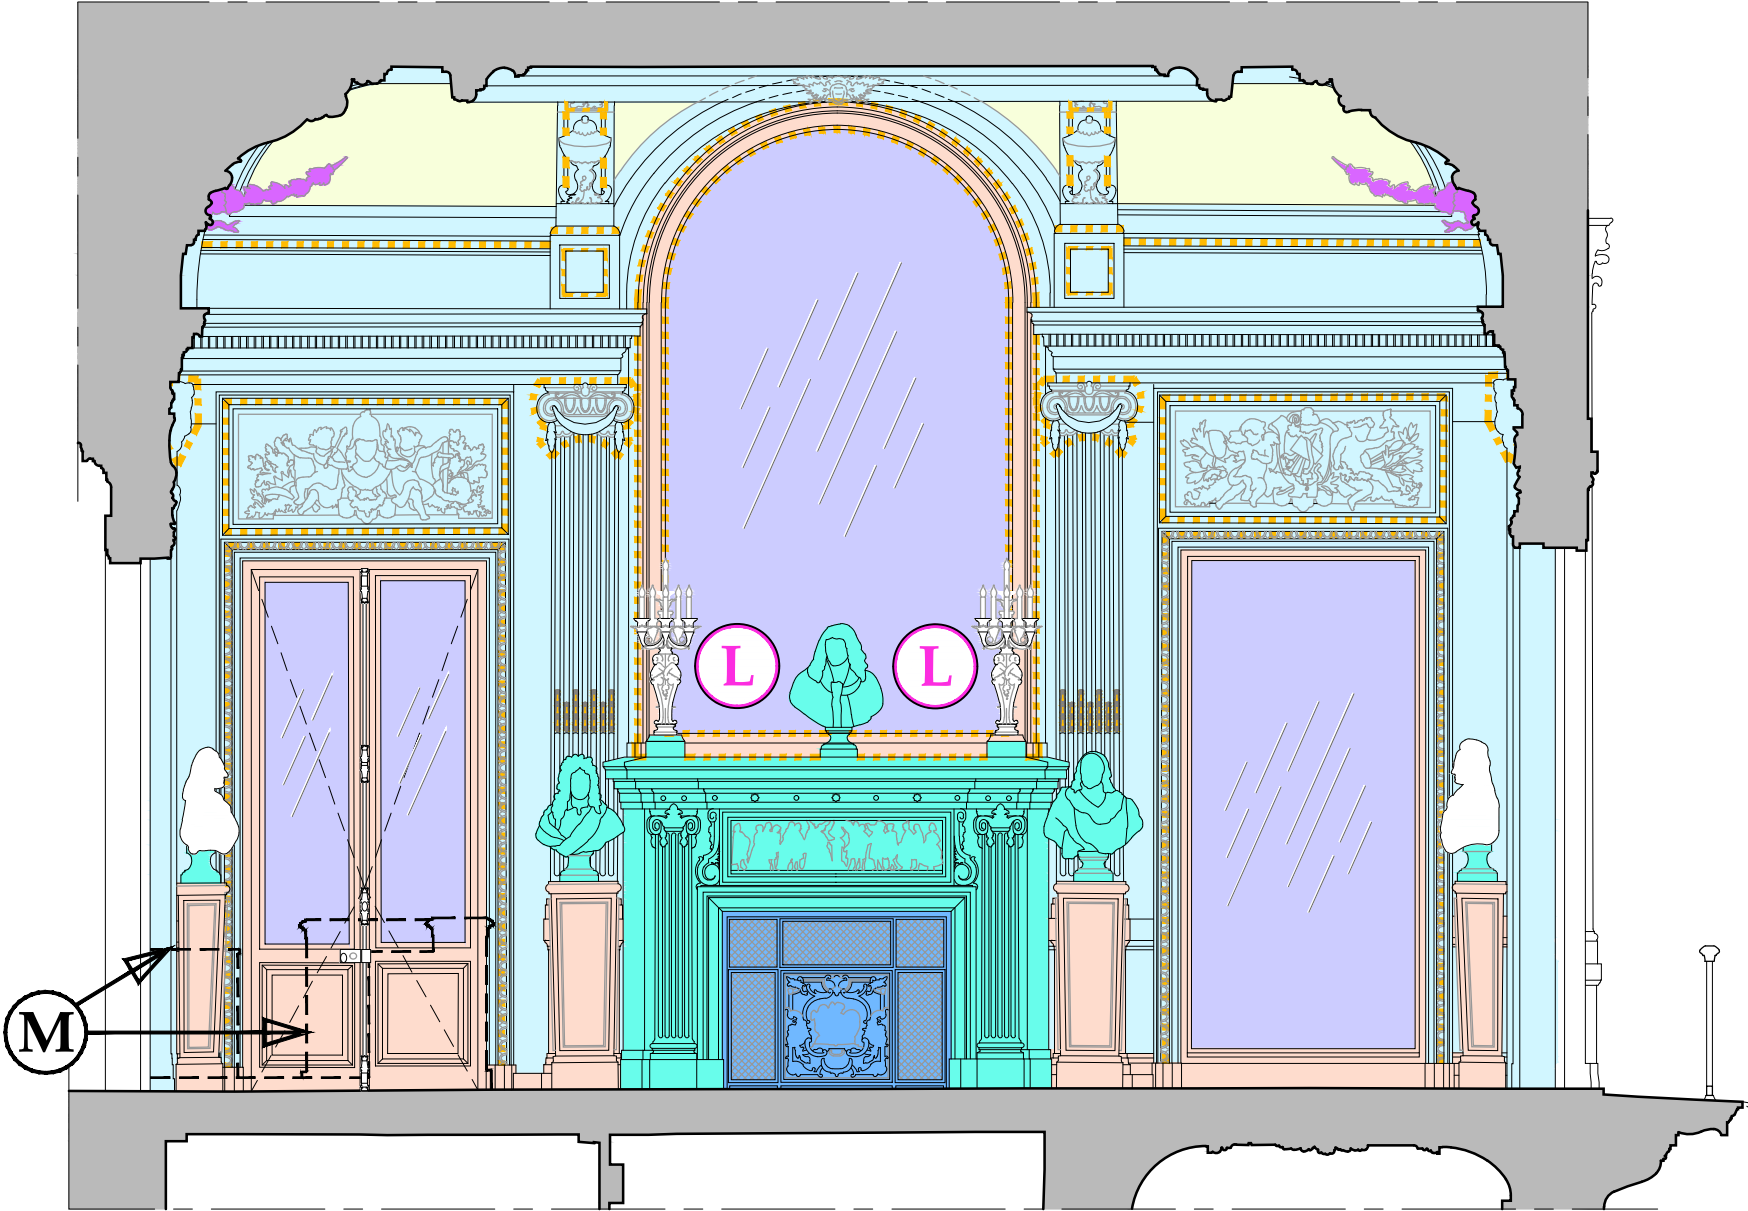
COUPE-ÉLÉVATION T4 (SUD)

Matériaux - Elévation sud

- Toile de plafond marouflée
- Toile marouflée
- Guirlandes végétales en angles de voûture
- Staff : enduit de plâtre armé de fibres (masses importantes) et mouluré et sulpté (frise)
- Menuiserie bois (encadrements, fenêtres, portes)
- Marbre
- Glace
- Vitrage
- Éléments métalliques
- Dorure
- Mobilier
- Lustrerie
- Gaines techniques

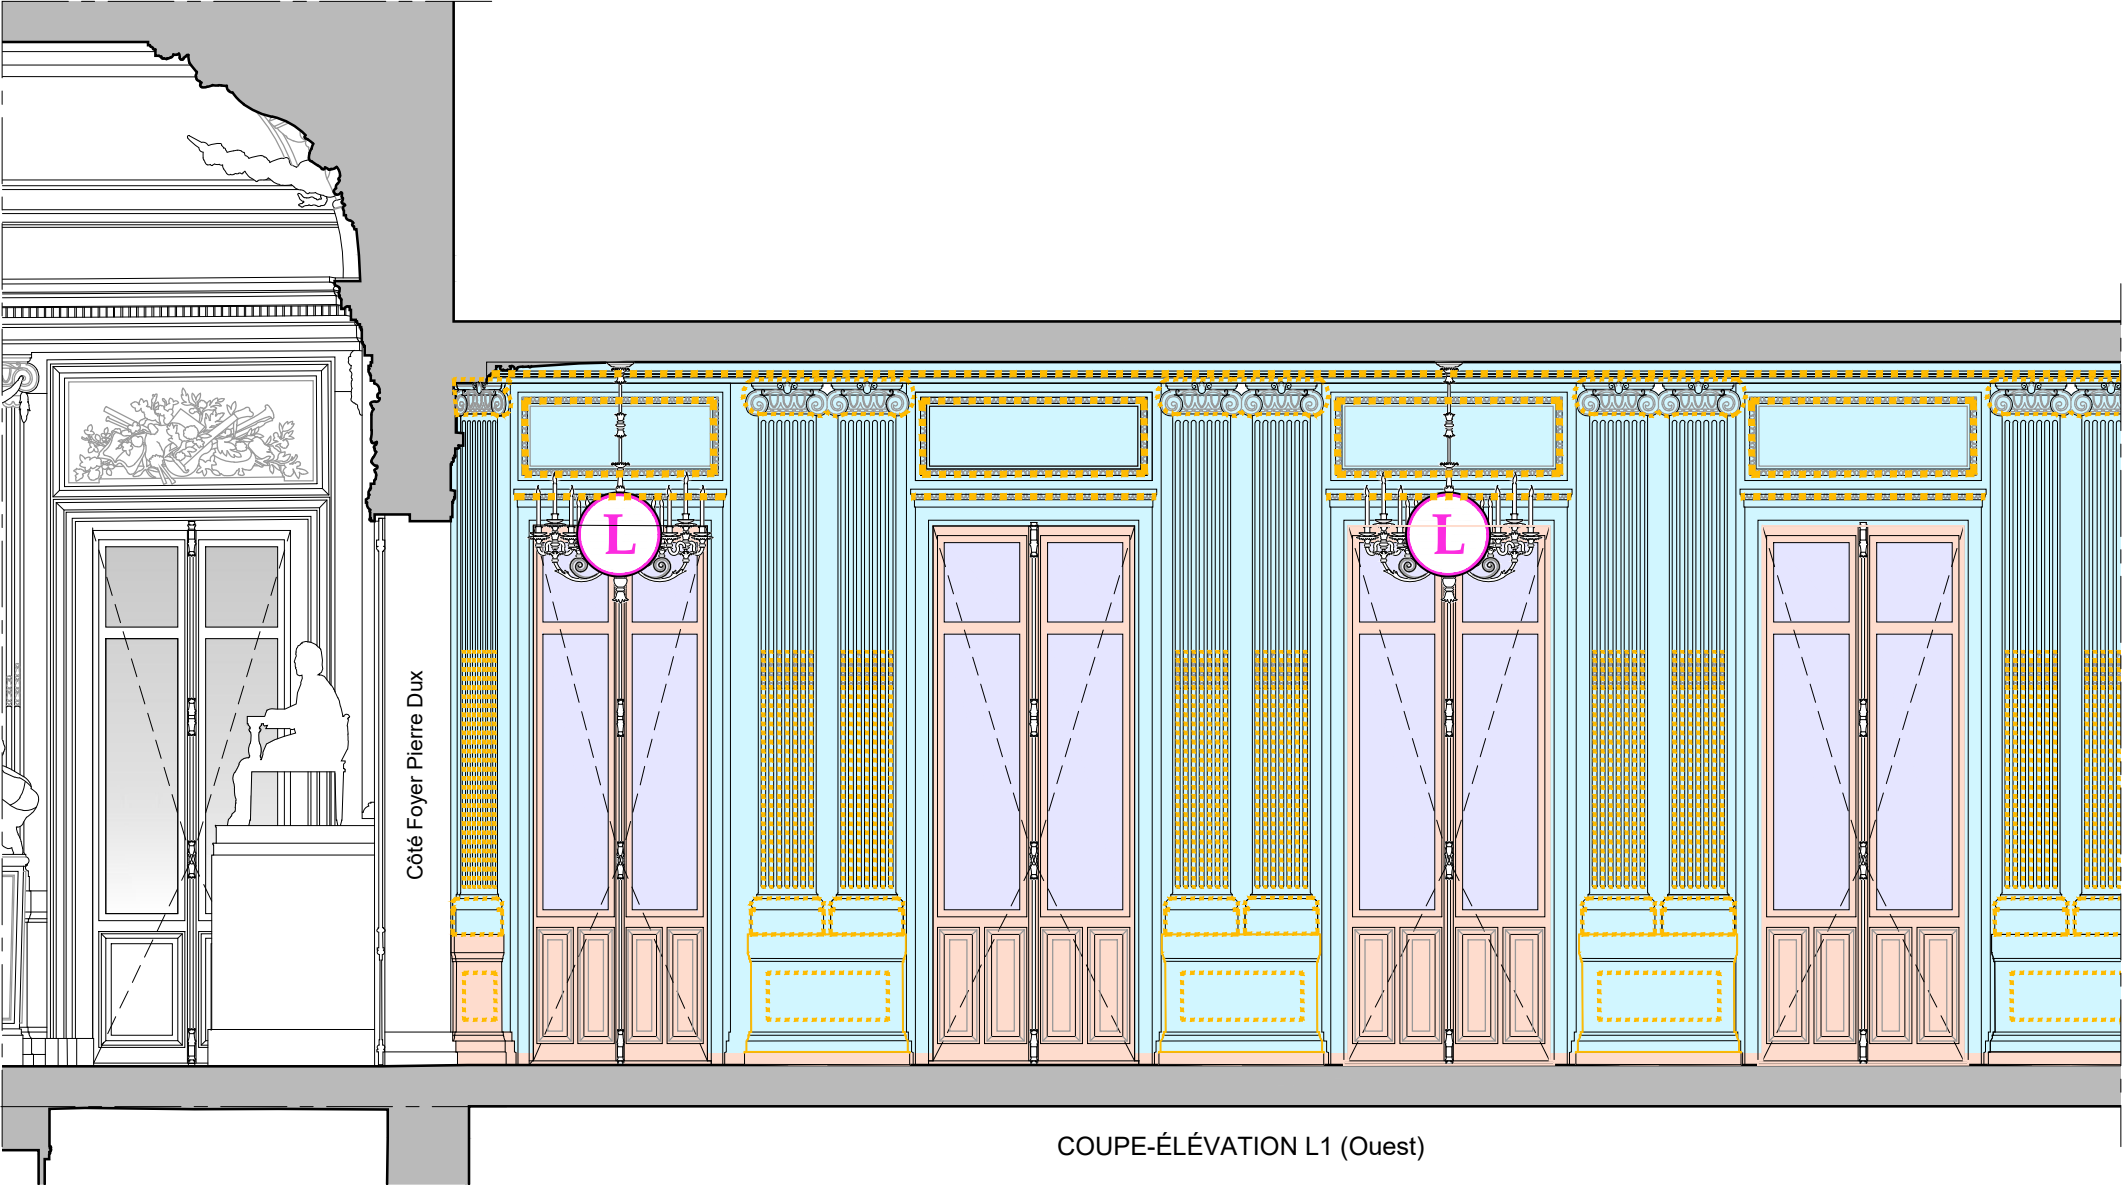
----- GALERIE DES BUSTES

Matériaux - Elévation ouest

- Toile de plafond marouflée
- Toile marouflée
- Guirlandes végétales en angles de voussure
- Staff : enduit de plâtre armé de fibres (masses importantes) et mouluré et sulpté (frise)
- Menuiserie bois (encadrements, fenêtres, portes)
- Marbre
- Glace
- Vitrage
- Éléments métalliques
- Dorure
- Mobilier
- Lustrerie
- Gaines techniques

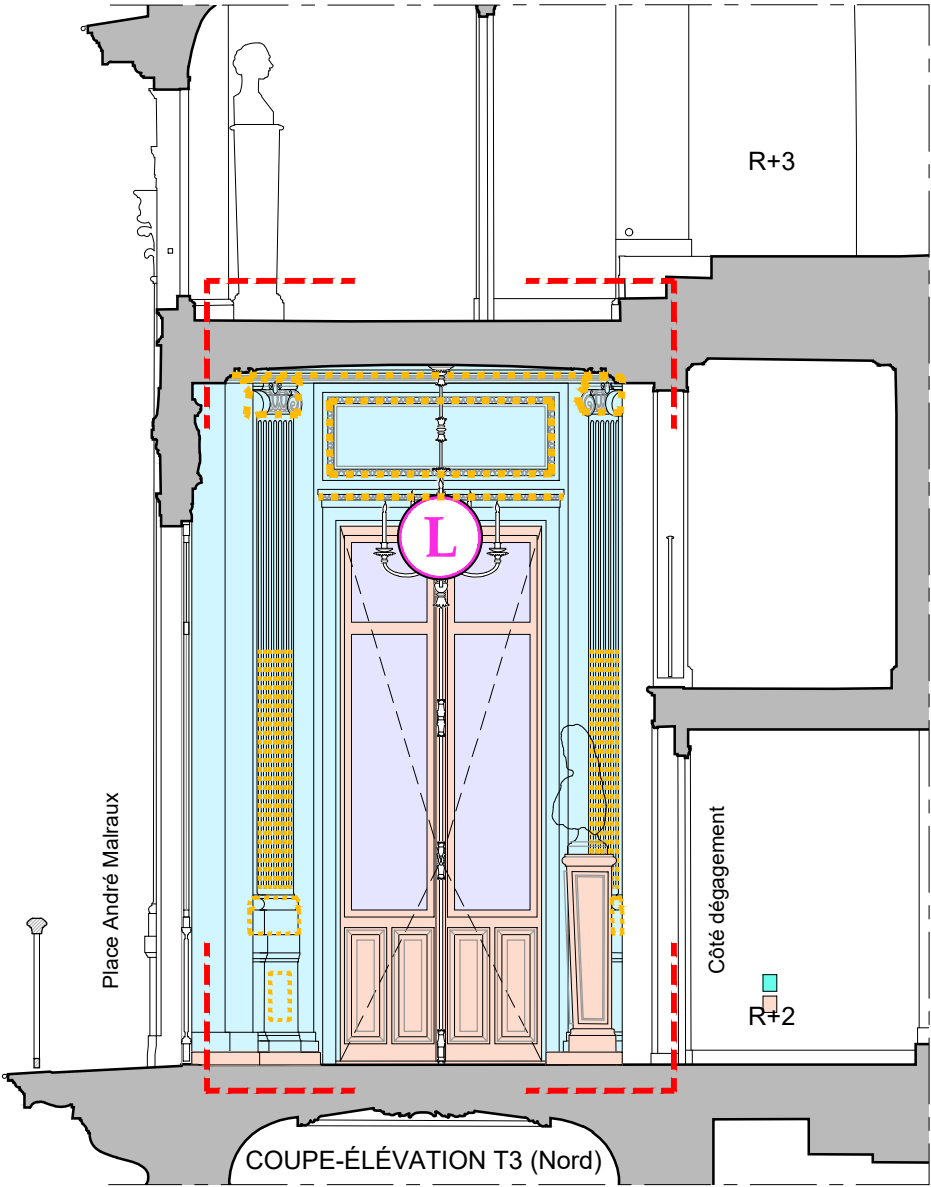
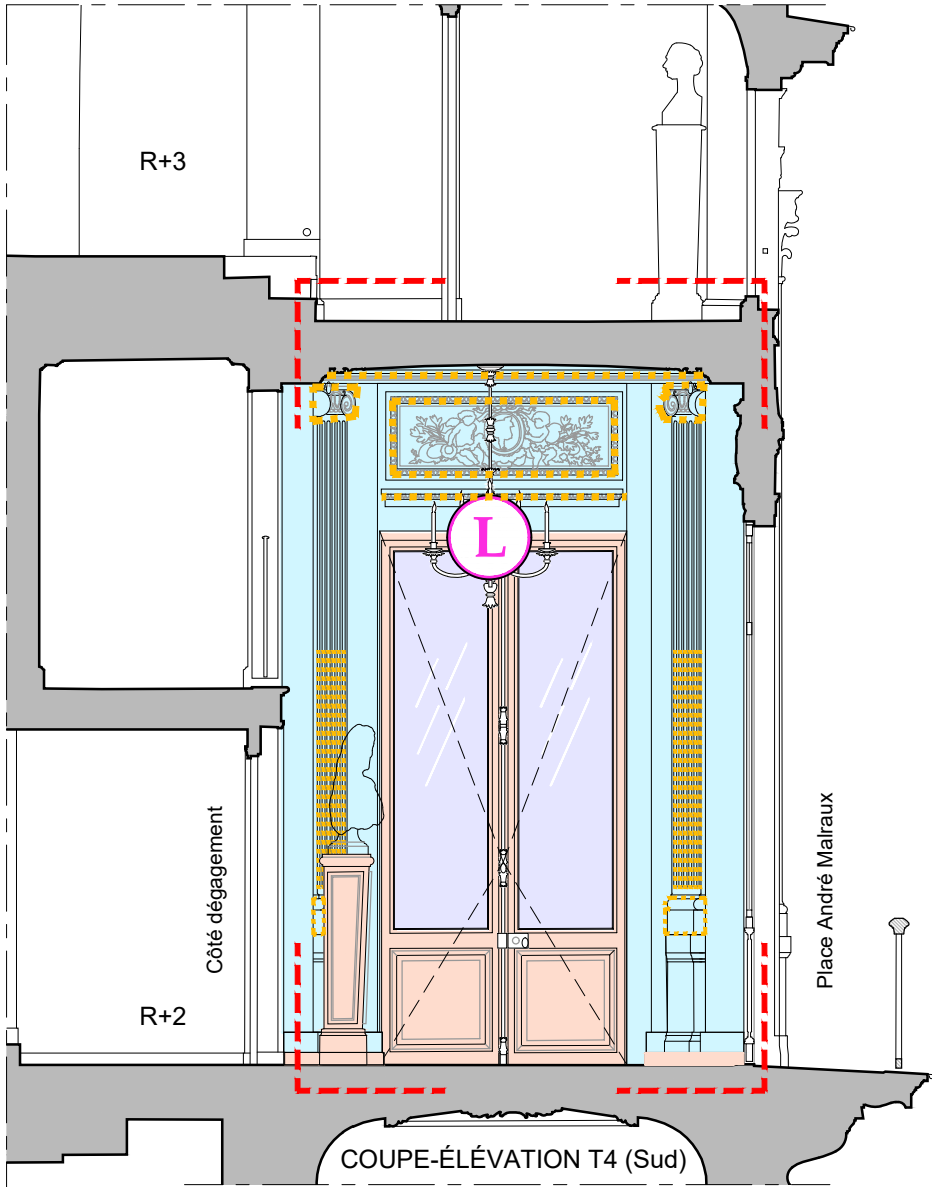
--- GALERIE DES BUSTES

Matériaux - Elévation nord et sud

- Toile de plafond marouflée
- Toile marouflée
- Guirlandes végétales en angles de voussure
- Staff : enduit de plâtre armé de fibres (masses importantes) et mouluré et sulpté (frise)
- Menuiserie bois (encadrements, fenêtres, portes)
- Marbre
- Glace
- Vitrage
- Éléments métalliques
- Dorure
- Mobilier
- Lustrerie
- Gaines techniques

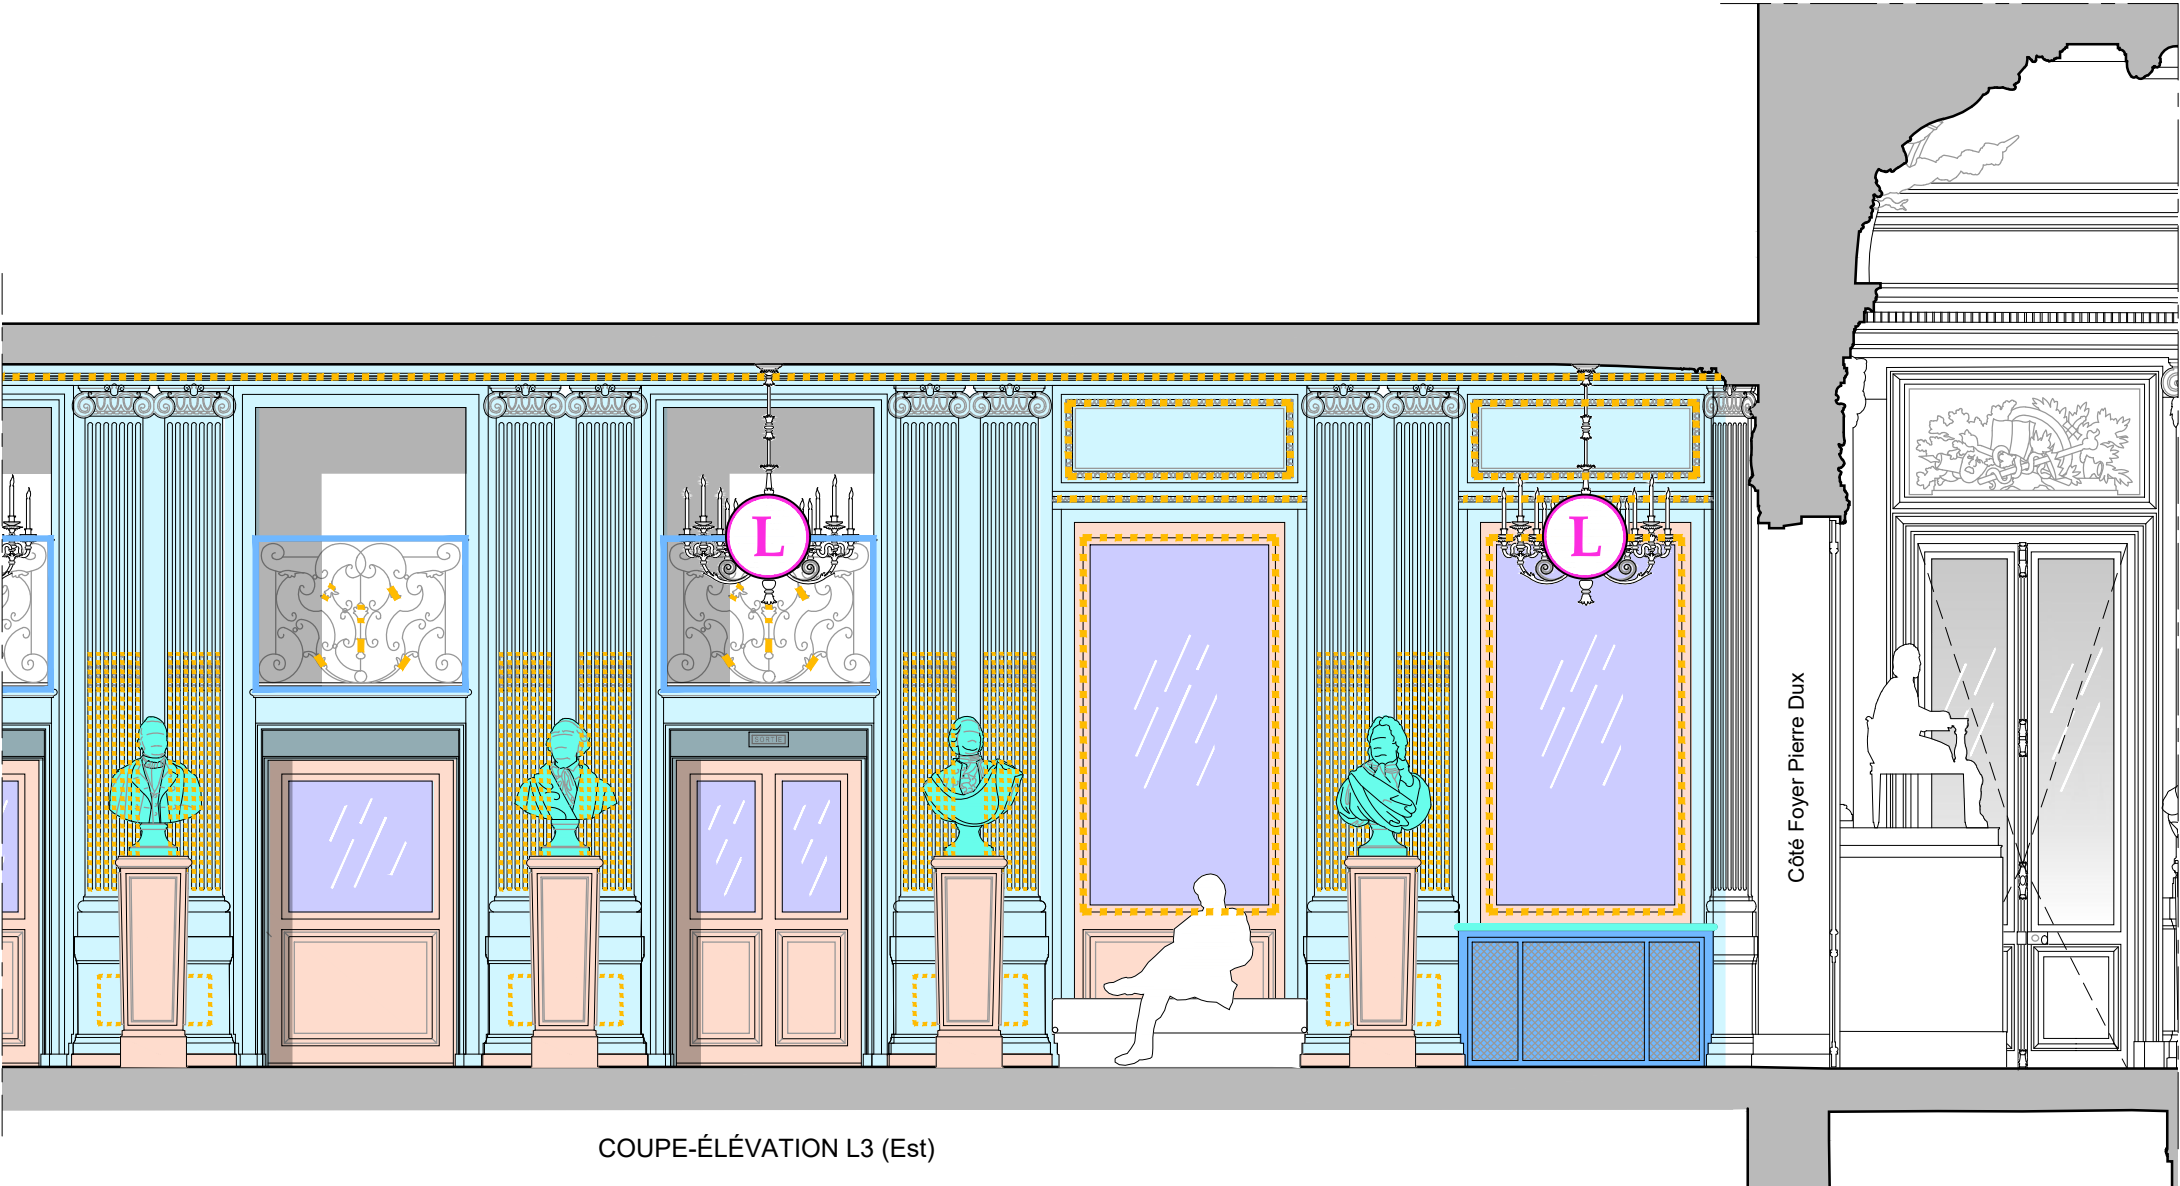
----- GALERIE DES BUSTES

Matériaux - Elévation est

- Toile de plafond marouflée
- Toile marouflée
- Guirlandes végétales en angles de voussure
- Staff : enduit de plâtre armé de fibres (masses importantes) et mouluré et sulpté (frise)
- Menuiserie bois (encadrements, fenêtres, portes)
- Marbre
- Glace
- Vitrage
- Éléments métalliques
- Dorure
- Mobilier
- Lustrerie
- Gaines techniques
