MAITRE D'OUVRAGE : COMEDIE FRANCAISE
75 - PARIS 1ER ARRONDISSEMENT
P A L A I S - R O Y A L
C O M E D I E F R A N C A I S E

**RESTAURATION INTERIEURE
DU FOYER PIERRE DUX**

DCE

P I E C E S G R A P H I Q U E S

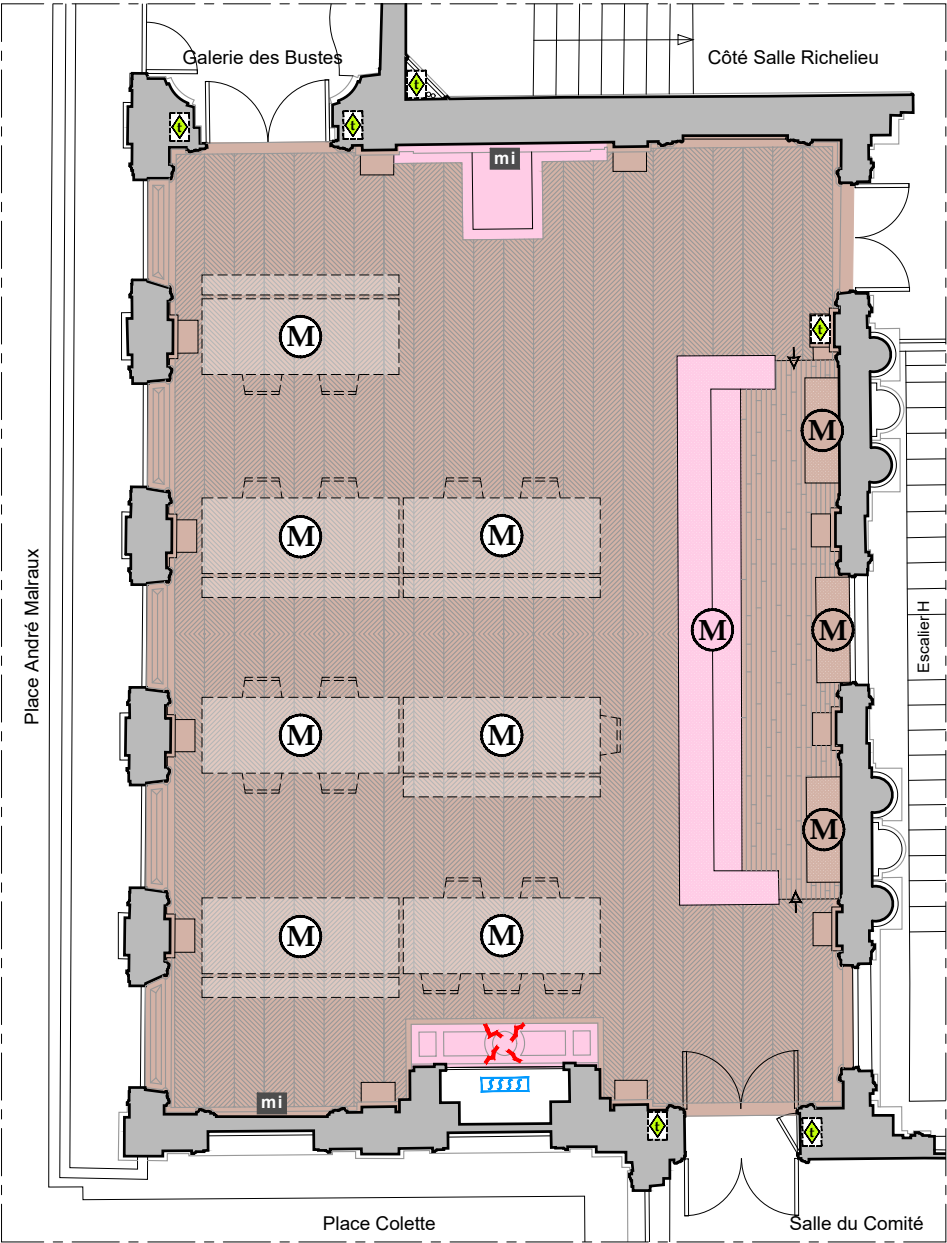
PLAN DE SOL

Etat sanitaire - Plans de sol et plafond

- Très bon état
- Bon état
- État d'usage
- État dégradé
- État très dégradé

- Fissure sur élément en staff/stuc/marbre
- Disjointements (coupes d'onglet)
- Plinthe technique en bois altéré
- Lacune (moulure staff et/ou bois)
- Dorure empâtée (bronzine /voile marron)
- Stores extérieurs en état d'usage
- Quincaillerie en état d'usage
- Glace en bon état
- Mobilier en état d'usage / dégradé
- Gaines techniques
- Miroir récent

- Lustrerie en état d'usage
- Prises de courant : plinthe / cheminée
- Émetteur / Réflecteur
- Déclencheur manuel
- Extincteur / Badge
- Haut-parleur
- Ampoule / Cloche
- Réseaux électriques disgracieux

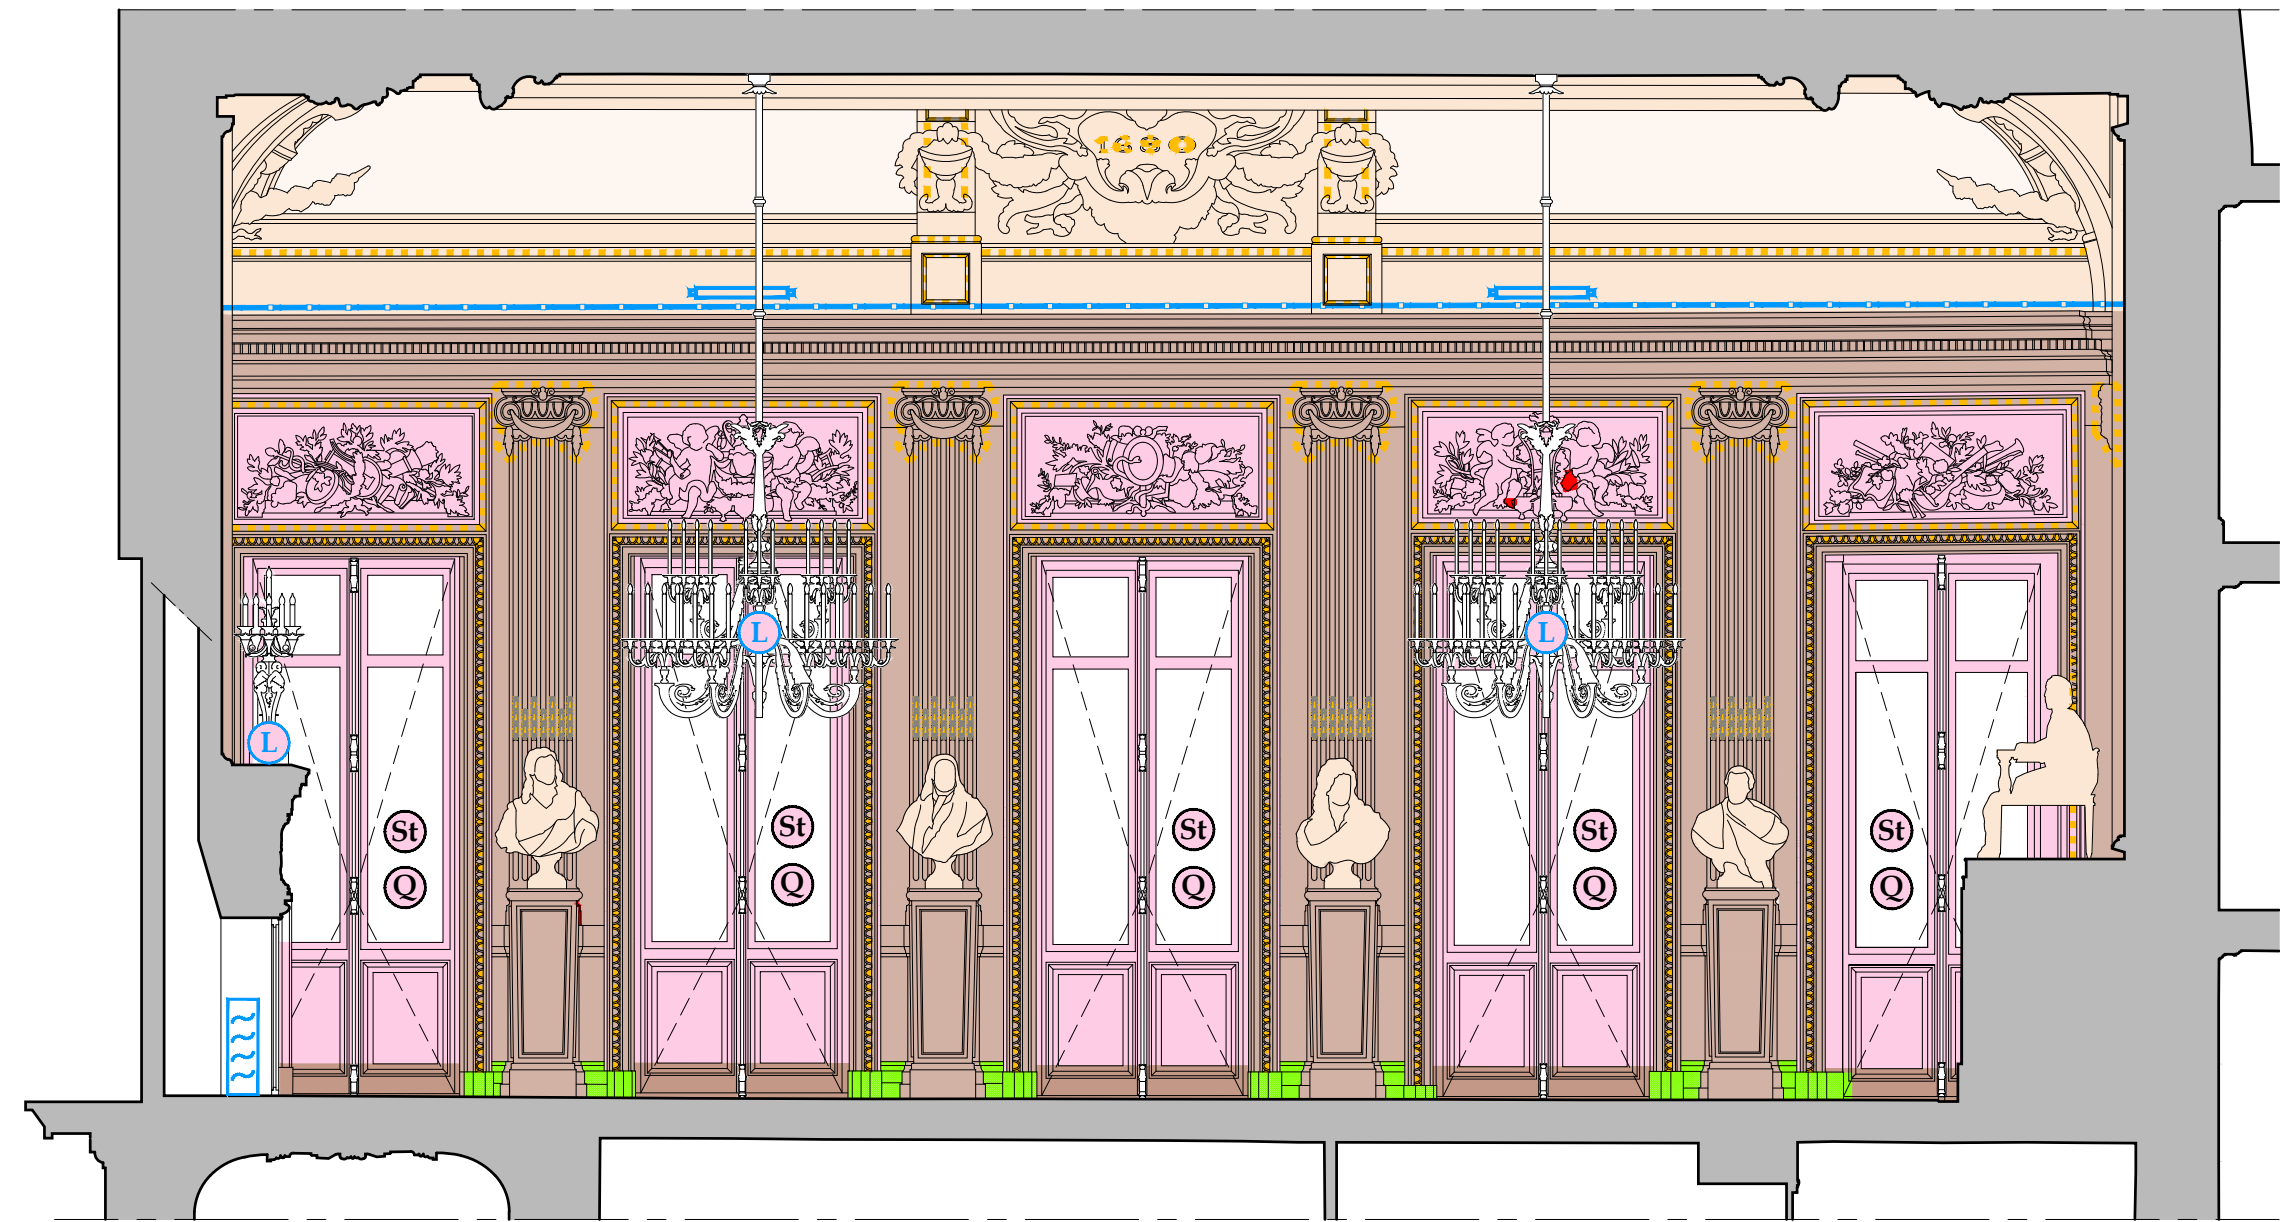
COUPE-ÉLEVATION L1 (OUEST)

- Fissure sur élément en staff/stuc/marbre
- Disjonctements (coupes d'onglet)
- Plinthe technique en bois altéré
- Lacune (moulure staff et/ou bois)
- Dorure empâtée (bronzine /voile marron)
- Stores extérieurs en état d'usage
- Quincaillerie en état d'usage
- Glace en bon état
- Mobilier en état d'usage / dégradé
- Gaines techniques
- Miroir récent

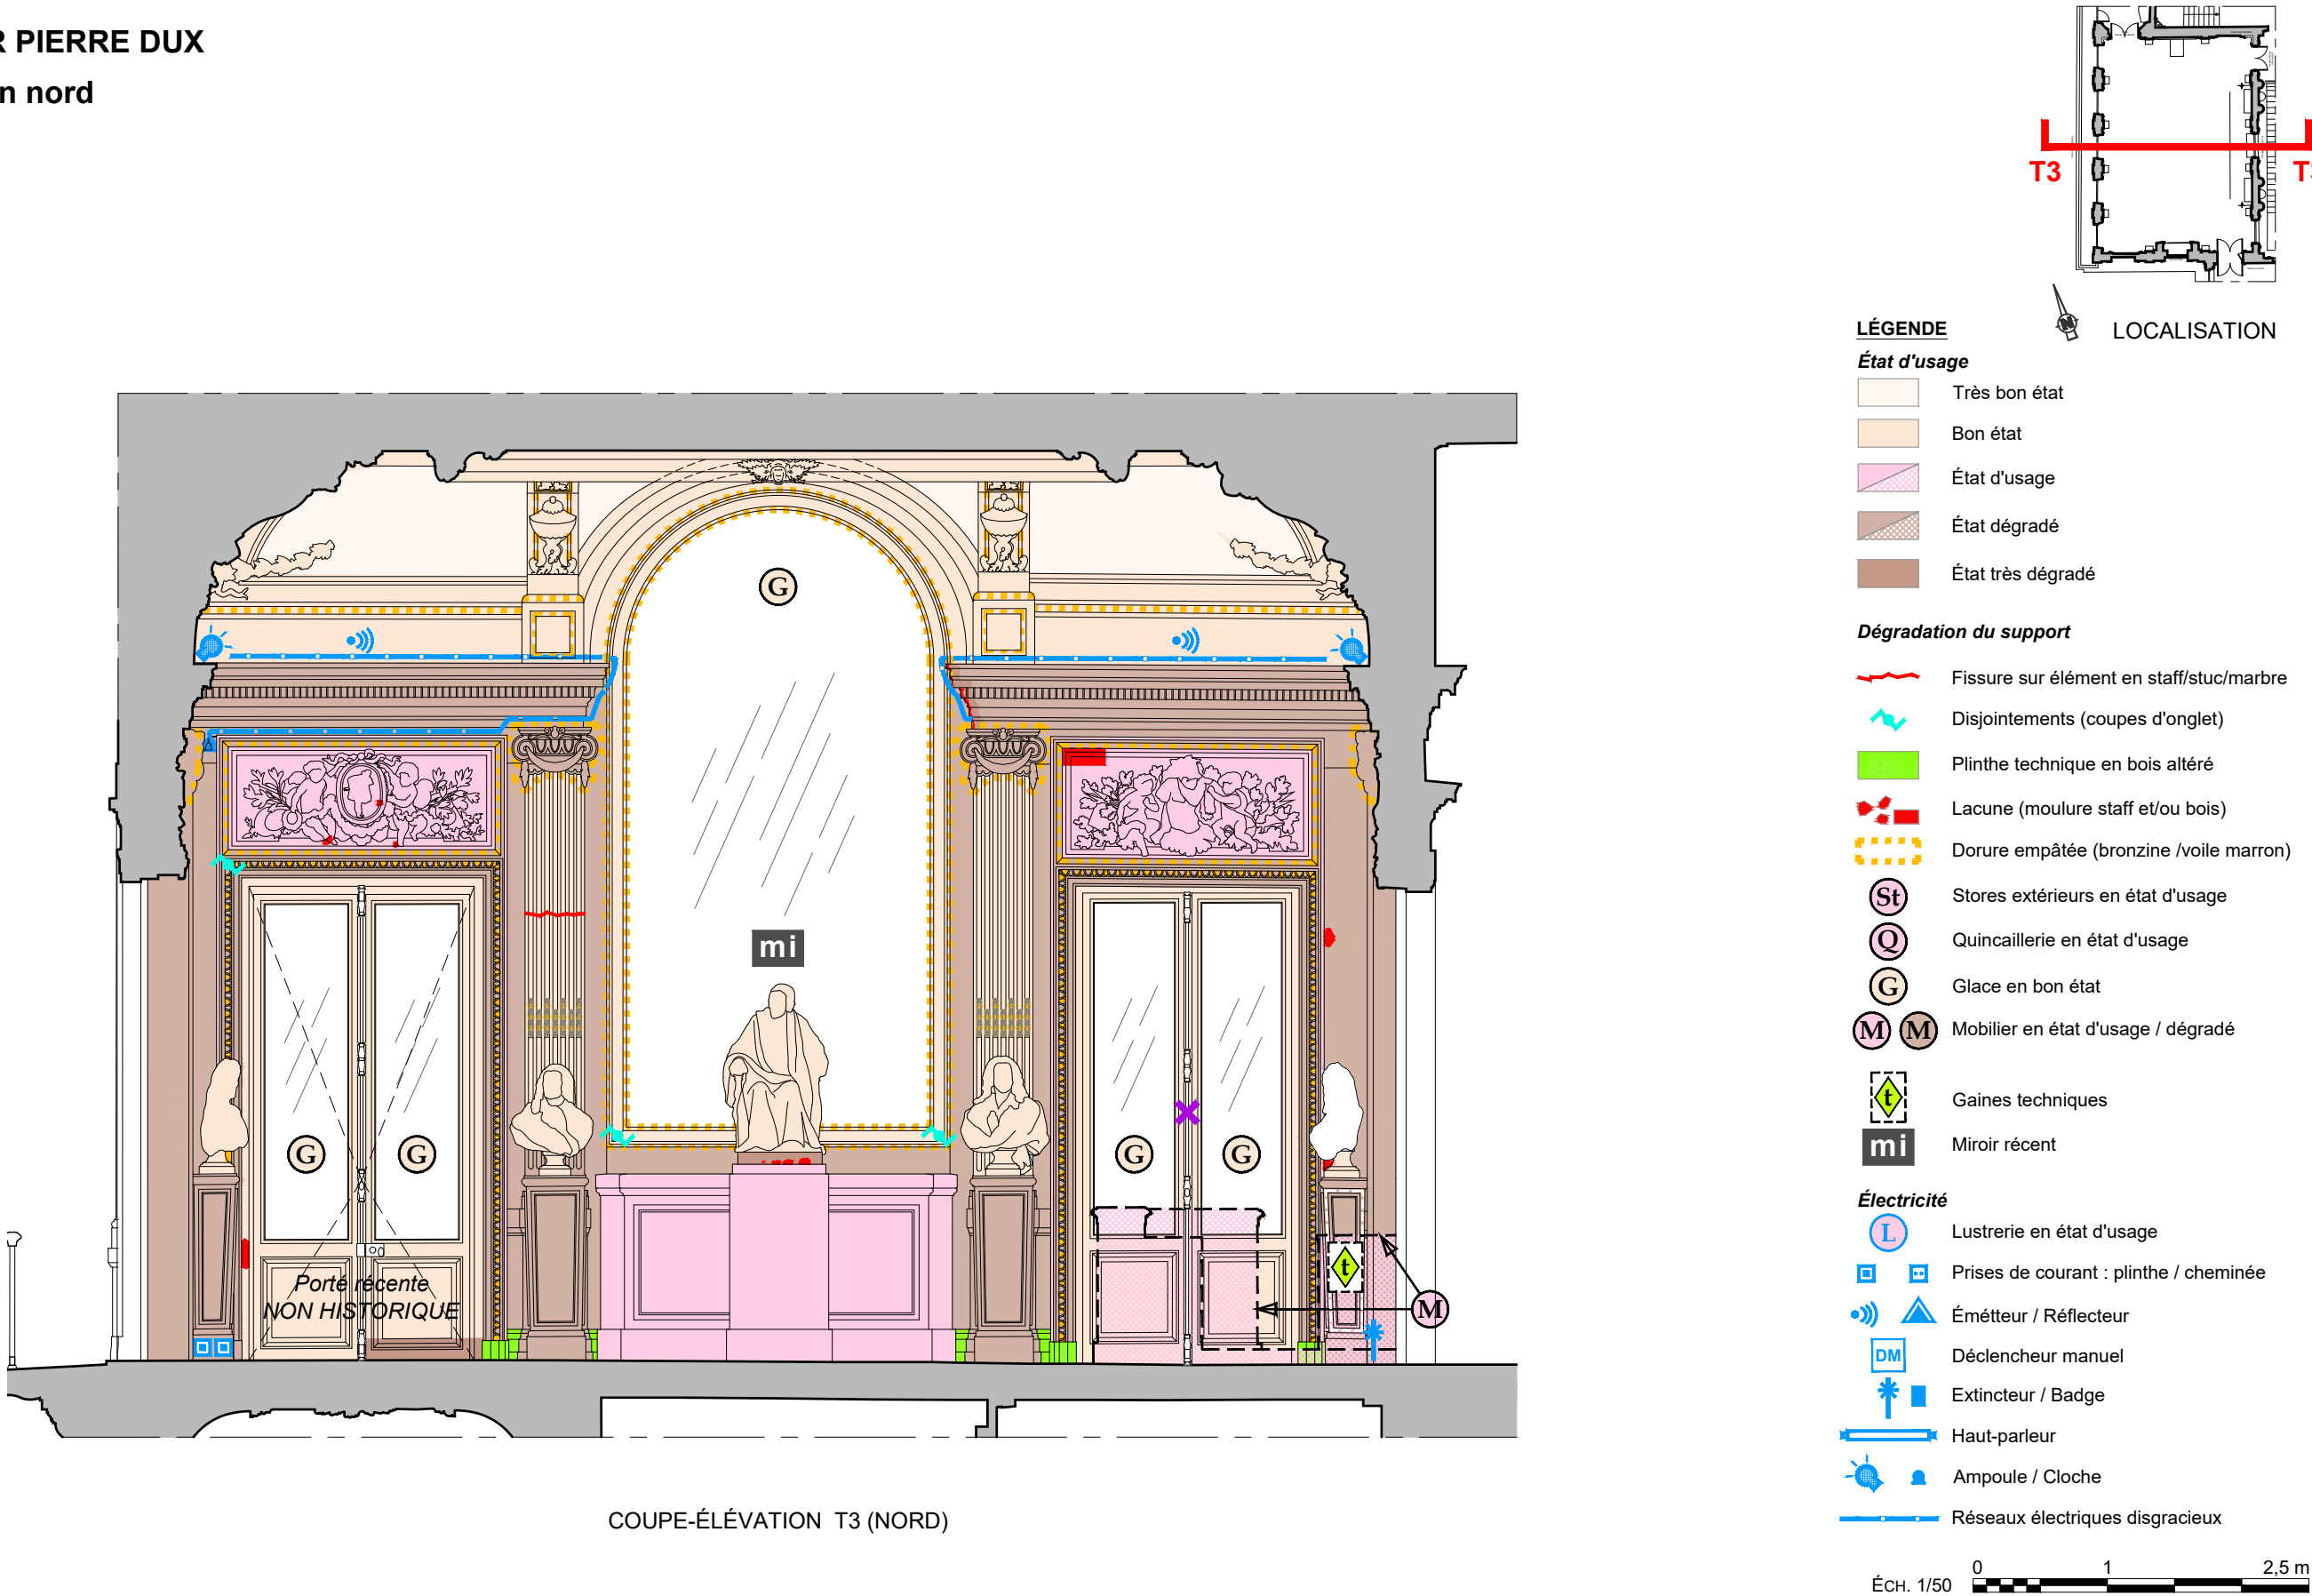
Etat sanitaire - Elévation nord

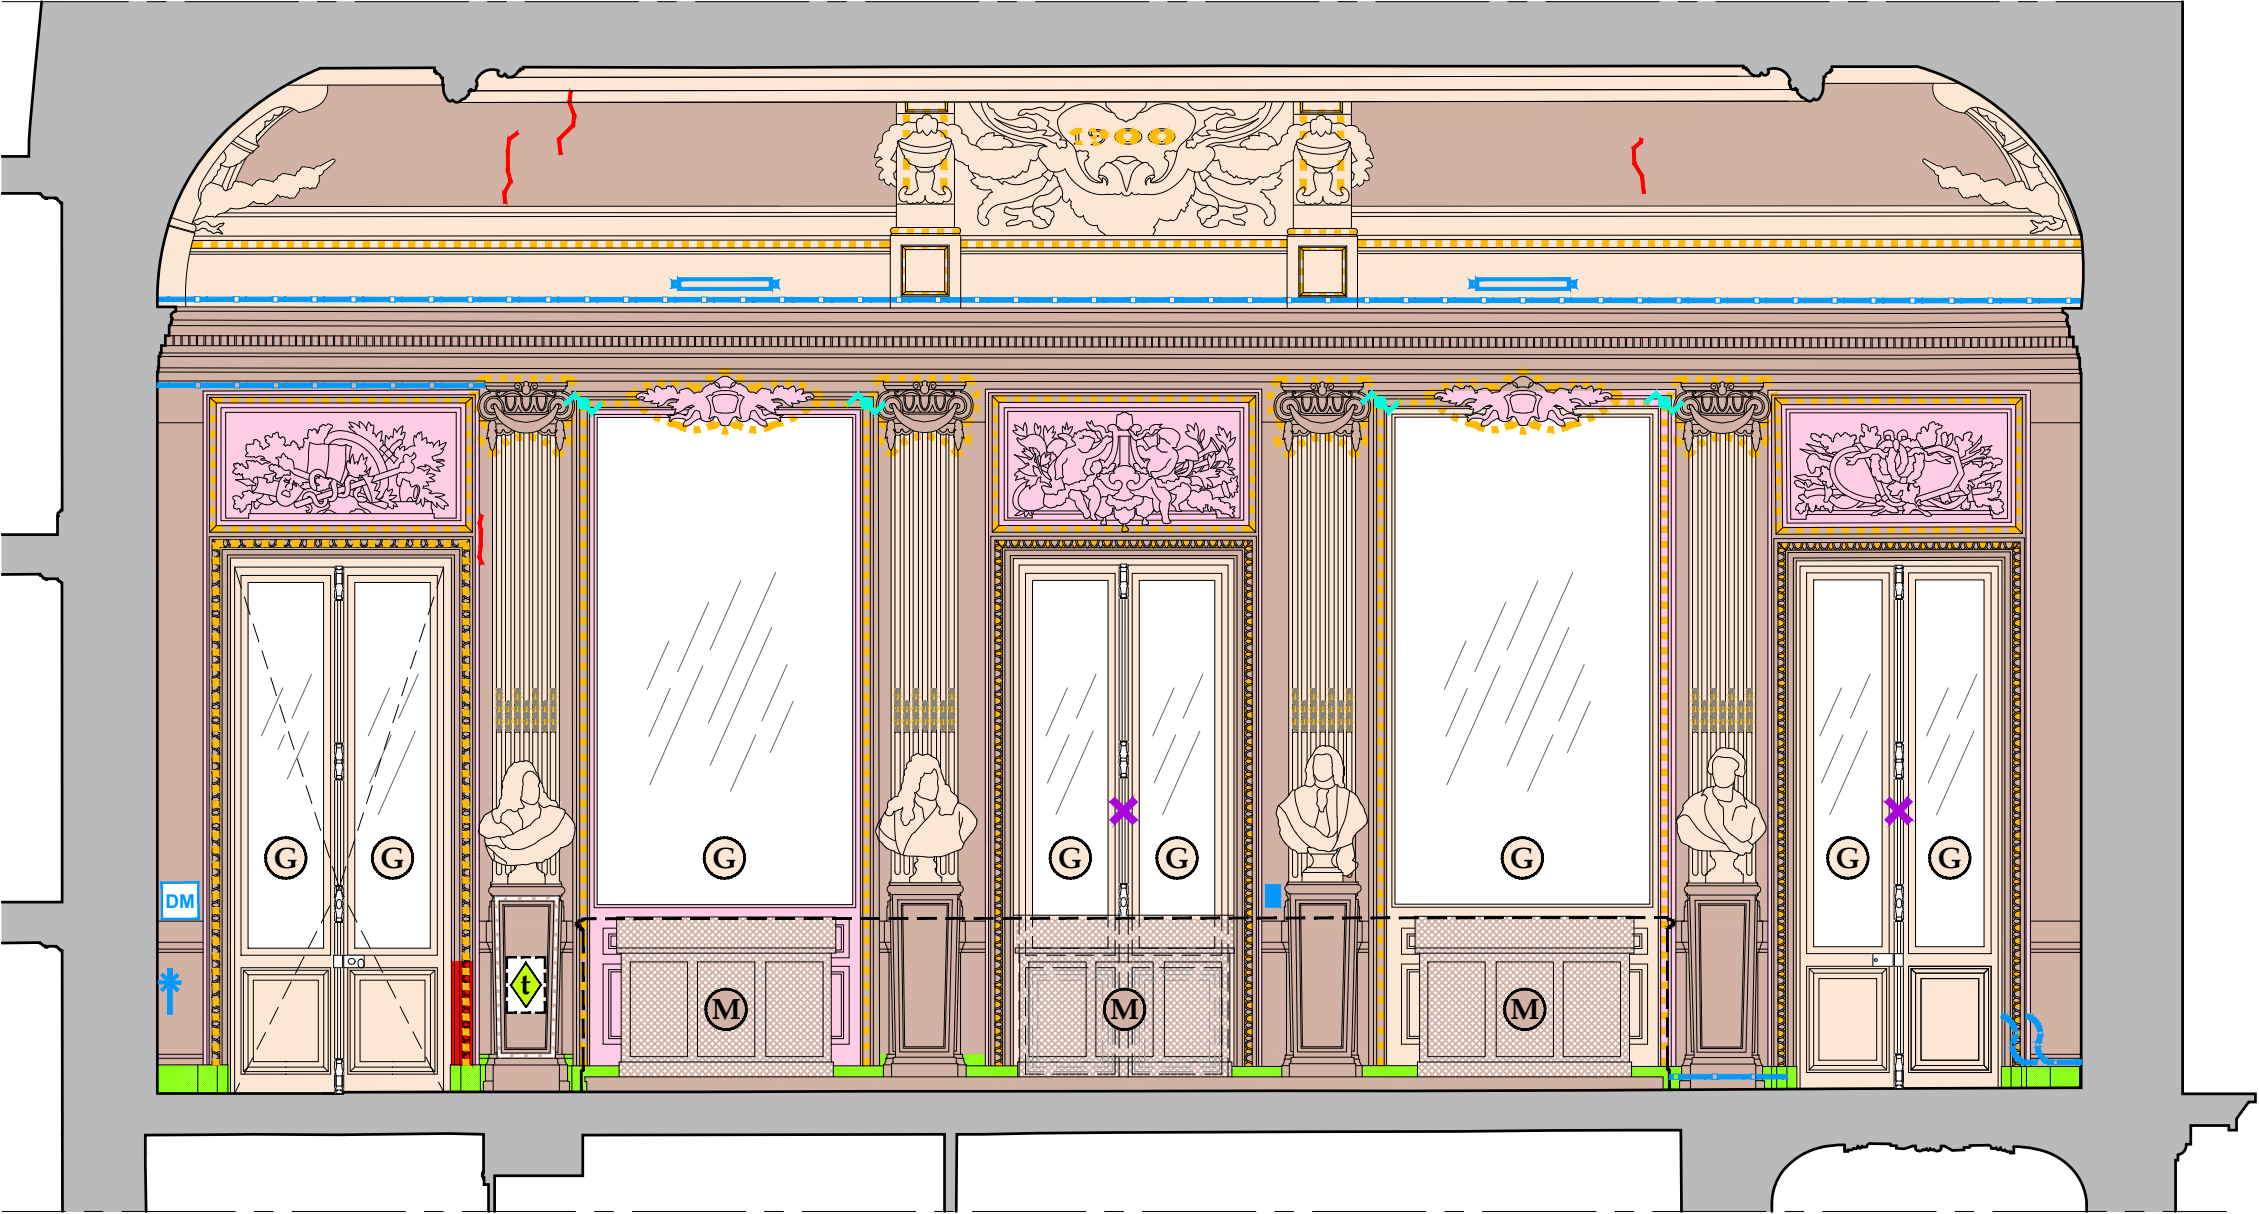
COUPE-ÉLEVATION L2 (EST) - Derrière le bar

Etat sanitaire - Elévation est

- Très bon état
- Bon état
- État d'usage
- État dégradé
- État très dégradé

- Fissure sur élément en staff/stuc/marbre
- Disjonctements (coupes d'onglet)
- Plinthe technique en bois altéré
- Lacune (moulure staff et/ou bois)
- Dorure empâtée (bronzine /voile marron)
- Stores extérieurs en état d'usage
- Quincaillerie en état d'usage
- Glace en bon état
- Mobilier en état d'usage / dégradé
- Gaines techniques
- Miroir récent

- Lustrerie en état d'usage
- Prises de courant : plinthe / cheminée
- Émetteur / Réflecteur
- Déclencheur manuel
- Extincteur / Badge
- Haut-parleur
- Ampoule / Cloche
- Réseaux électriques disgracieux

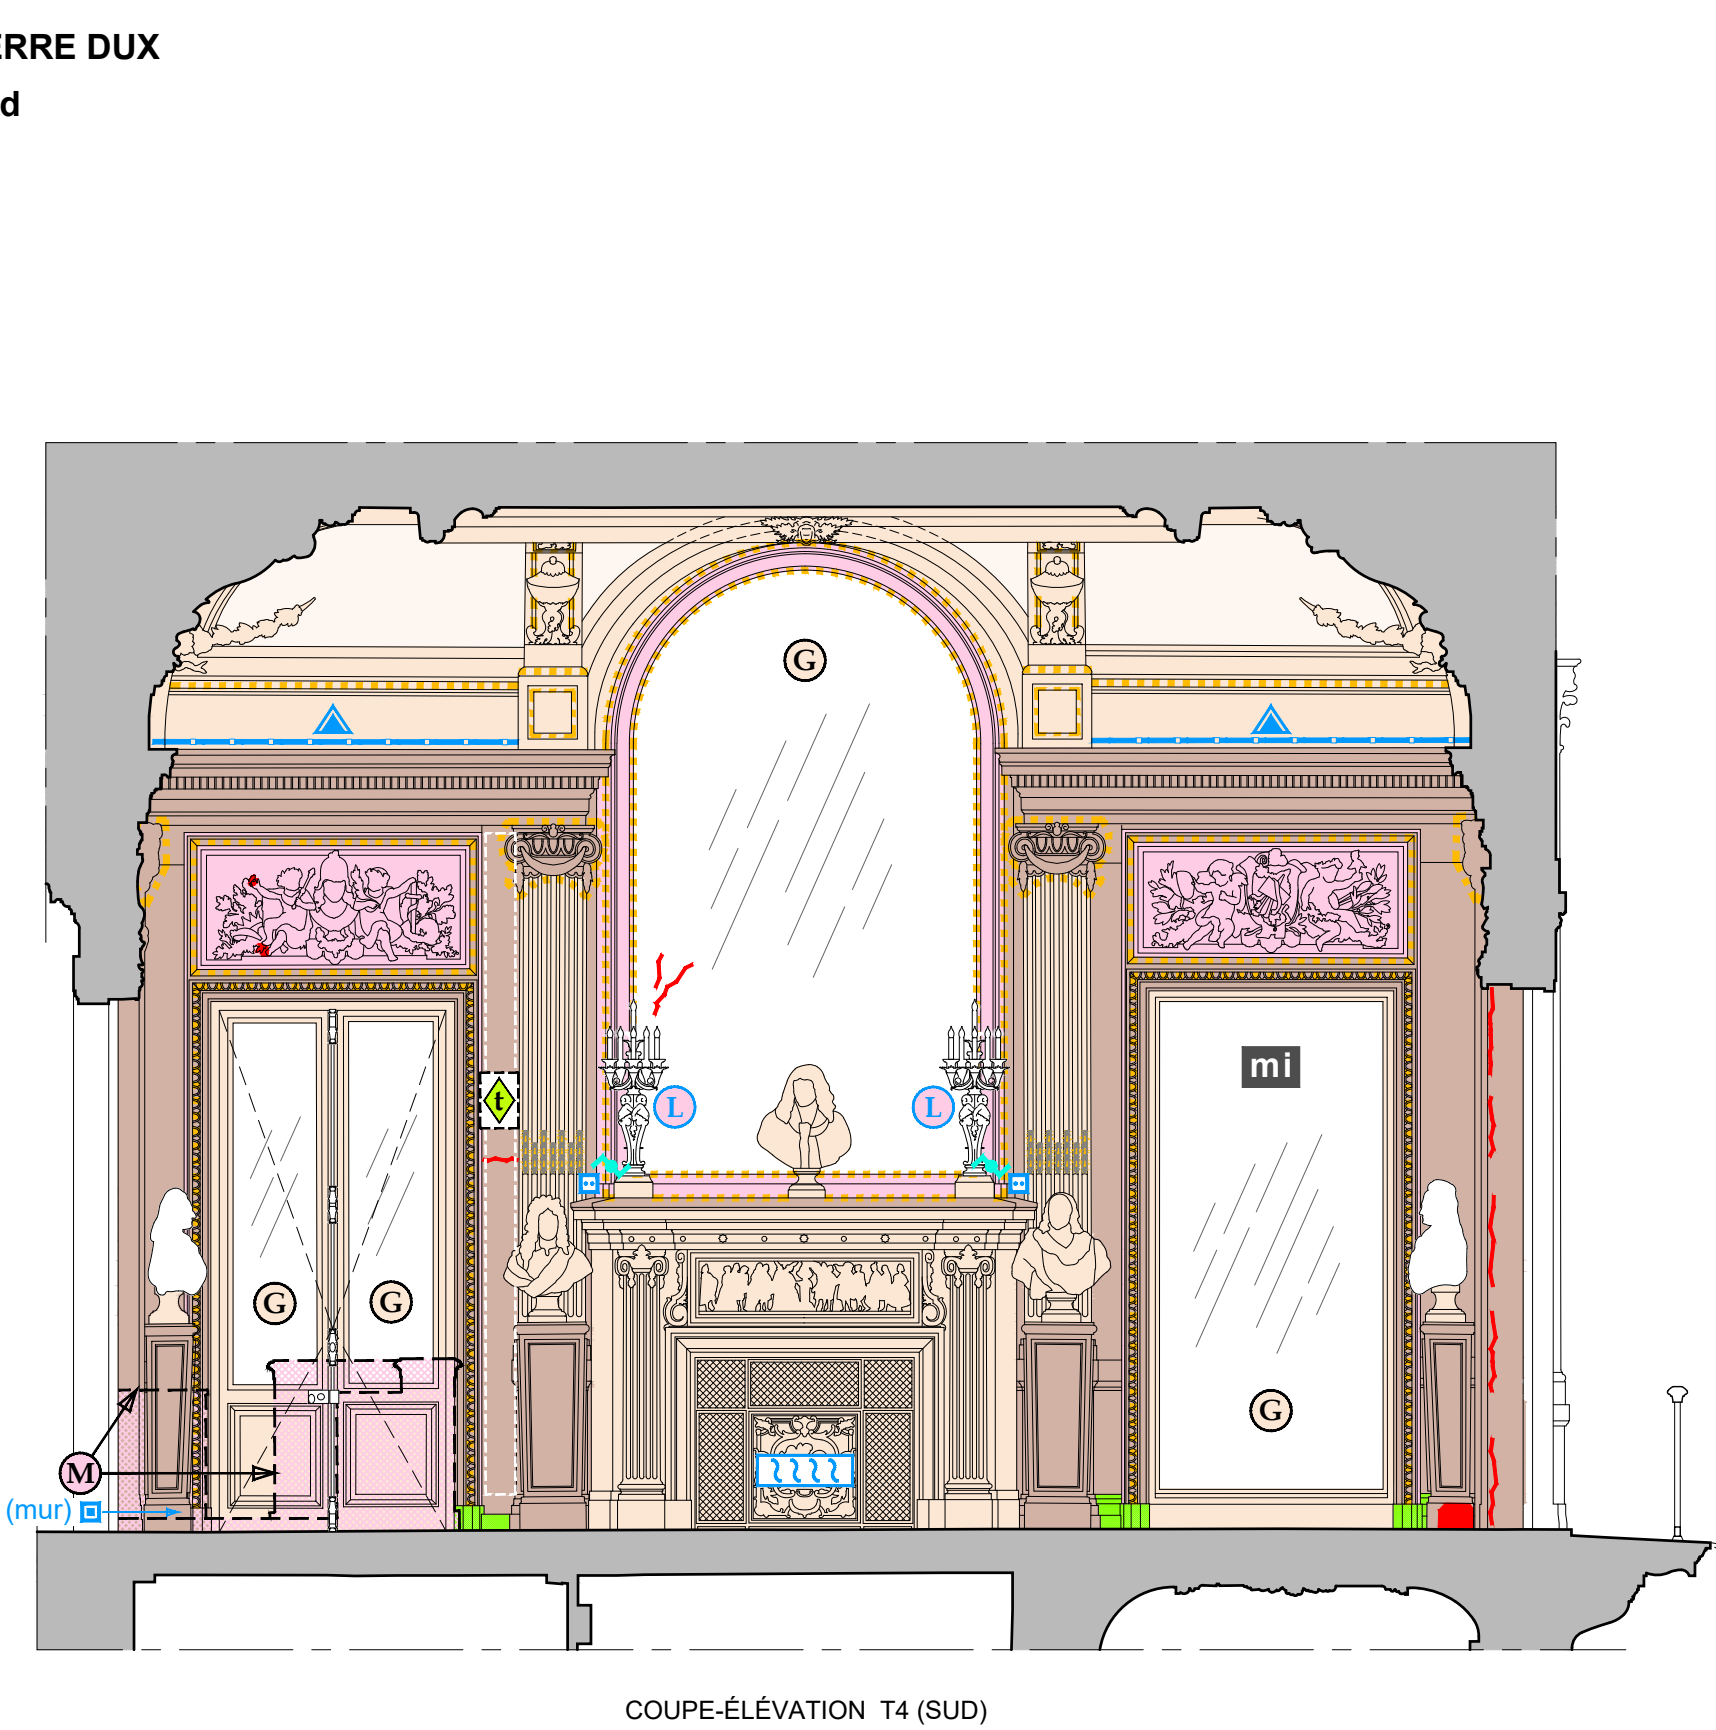
Etat sanitaire - Elévation sud

- Très bon état
- Bon état
- État d'usage
- État dégradé
- État très dégradé

- Fissure sur élément en staff/stuc/marbre
- Disjointements (coupes d'onglet)
- Plinthe technique en bois altéré
- Lacune (moulure staff et/ou bois)
- Dorure empâtée (bronzine /voile marron)
- Stores extérieurs en état d'usage
- Quincaillerie en état d'usage
- Glace en bon état
- Mobilier en état d'usage / dégradé
- Gaines techniques
- Miroir récent

- Lustre en état d'usage
- Prises de courant : plinthe / cheminée
- Émetteur / Réflecteur
- Déclencheur manuel
- Extincteur / Badge
- Haut-parleur
- Ampoule / Cloche
- Réseaux électriques disgracieux

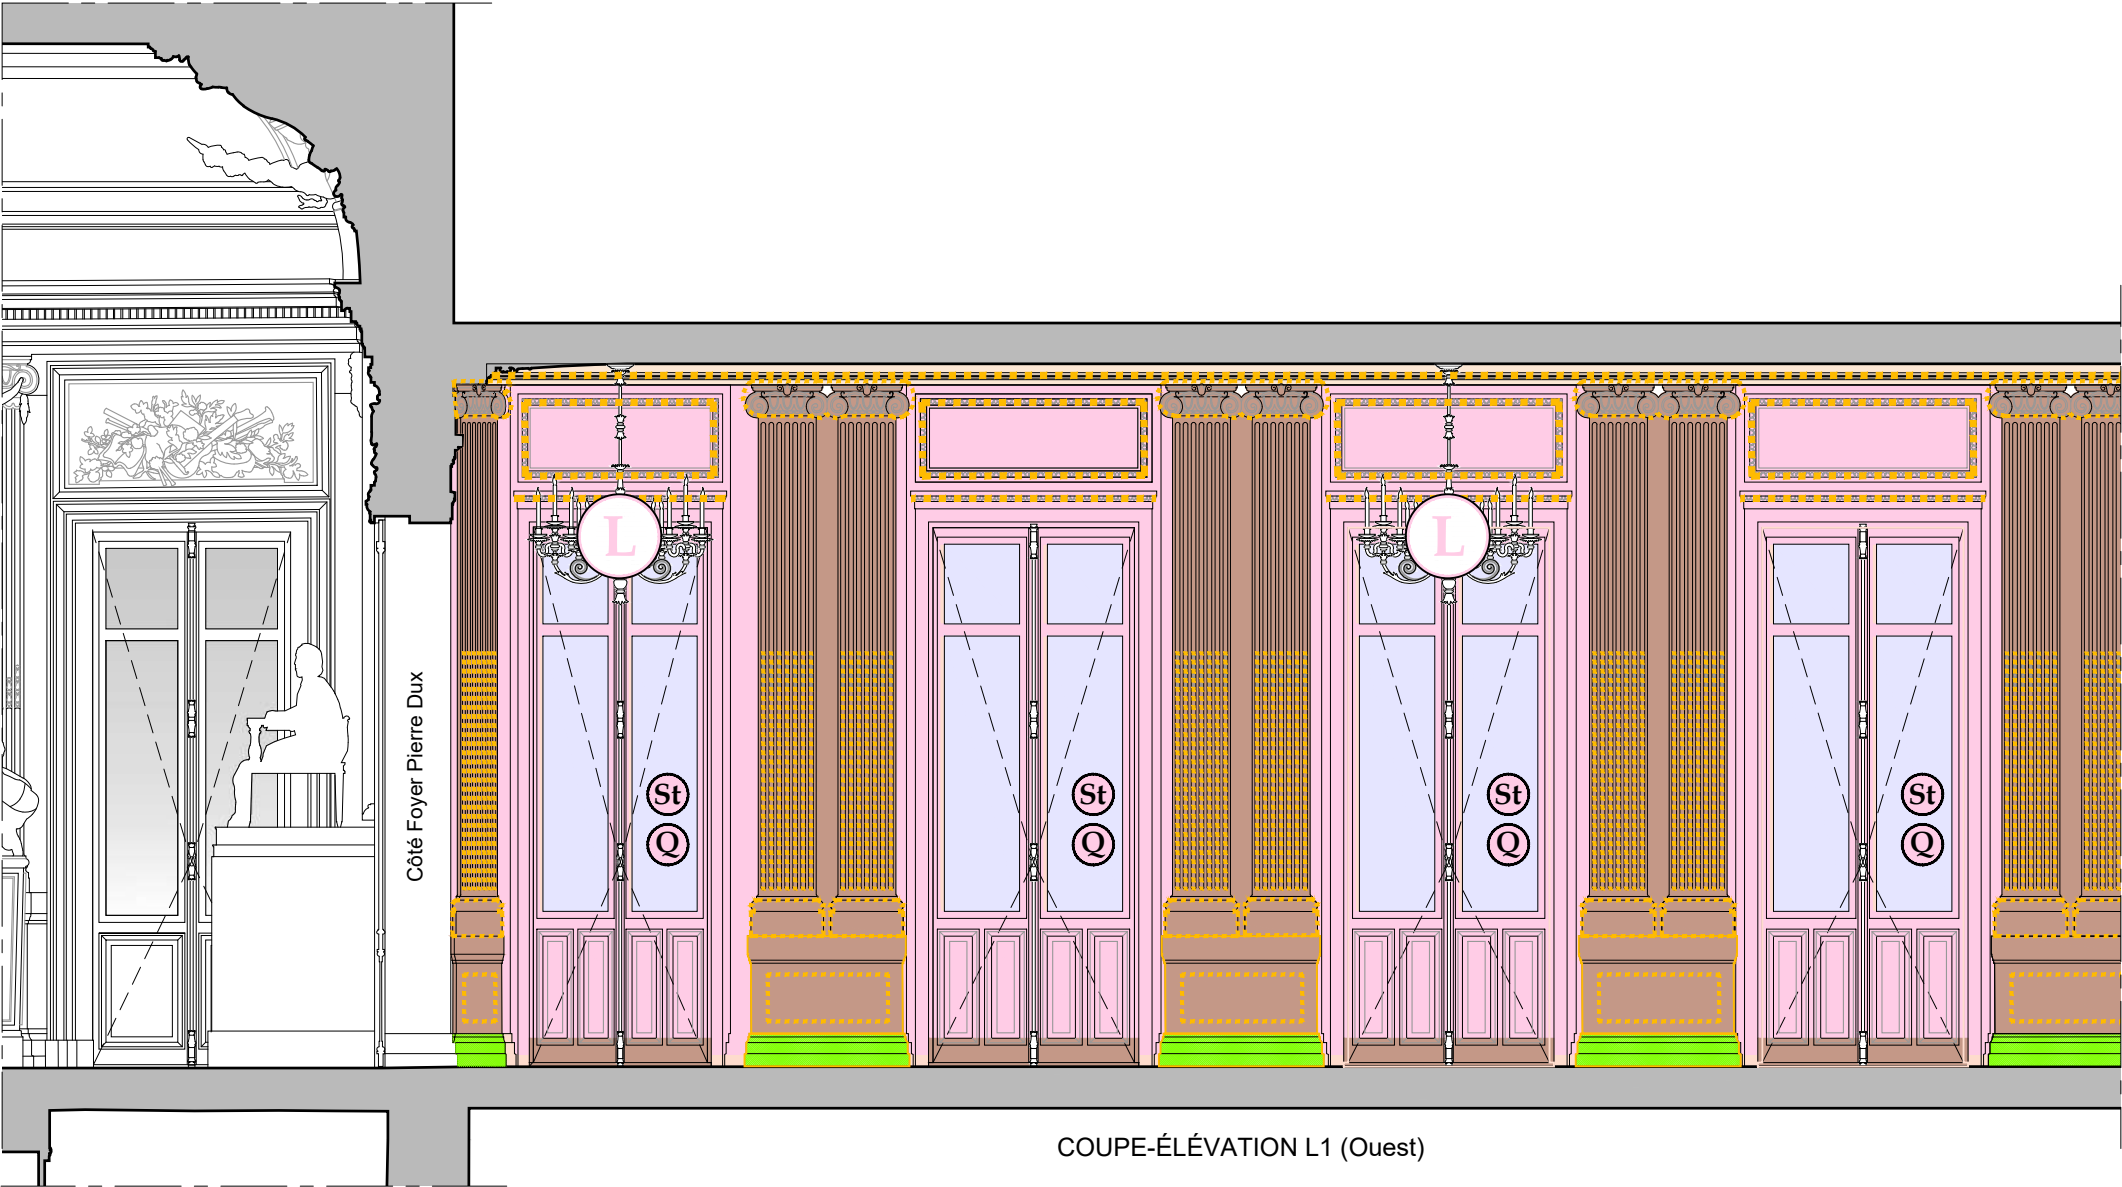
Etat sanitaire - Elévation ouest

- LÉGENDE**
- État d'usage**
- Très bon état
 - Bon état
 - État d'usage
 - État dégradé
 - État très dégradé
- Dégradation du support**
- Fissure sur élément en staff/stuc/marbre
 - Disjonctements (coupes d'onglet)
 - Plinthe technique en bois altéré
 - Lacune (moulure staff et/ou bois)
 - Dorure empâtée (bronzine /voile marron)
 - Stores extérieurs en état d'usage
 - Quincaillerie en état d'usage
 - Glace en état d'usage
 - Garde-corps métalliques en état d'usage
 - Gaines techniques
- Electricité**
- Lustrerie en état d'usage
 - Prises de courant / ventilation : plinthe et gaines
 - Extincteur / Badge
 - Réseaux électriques disgracieux
 - BAES

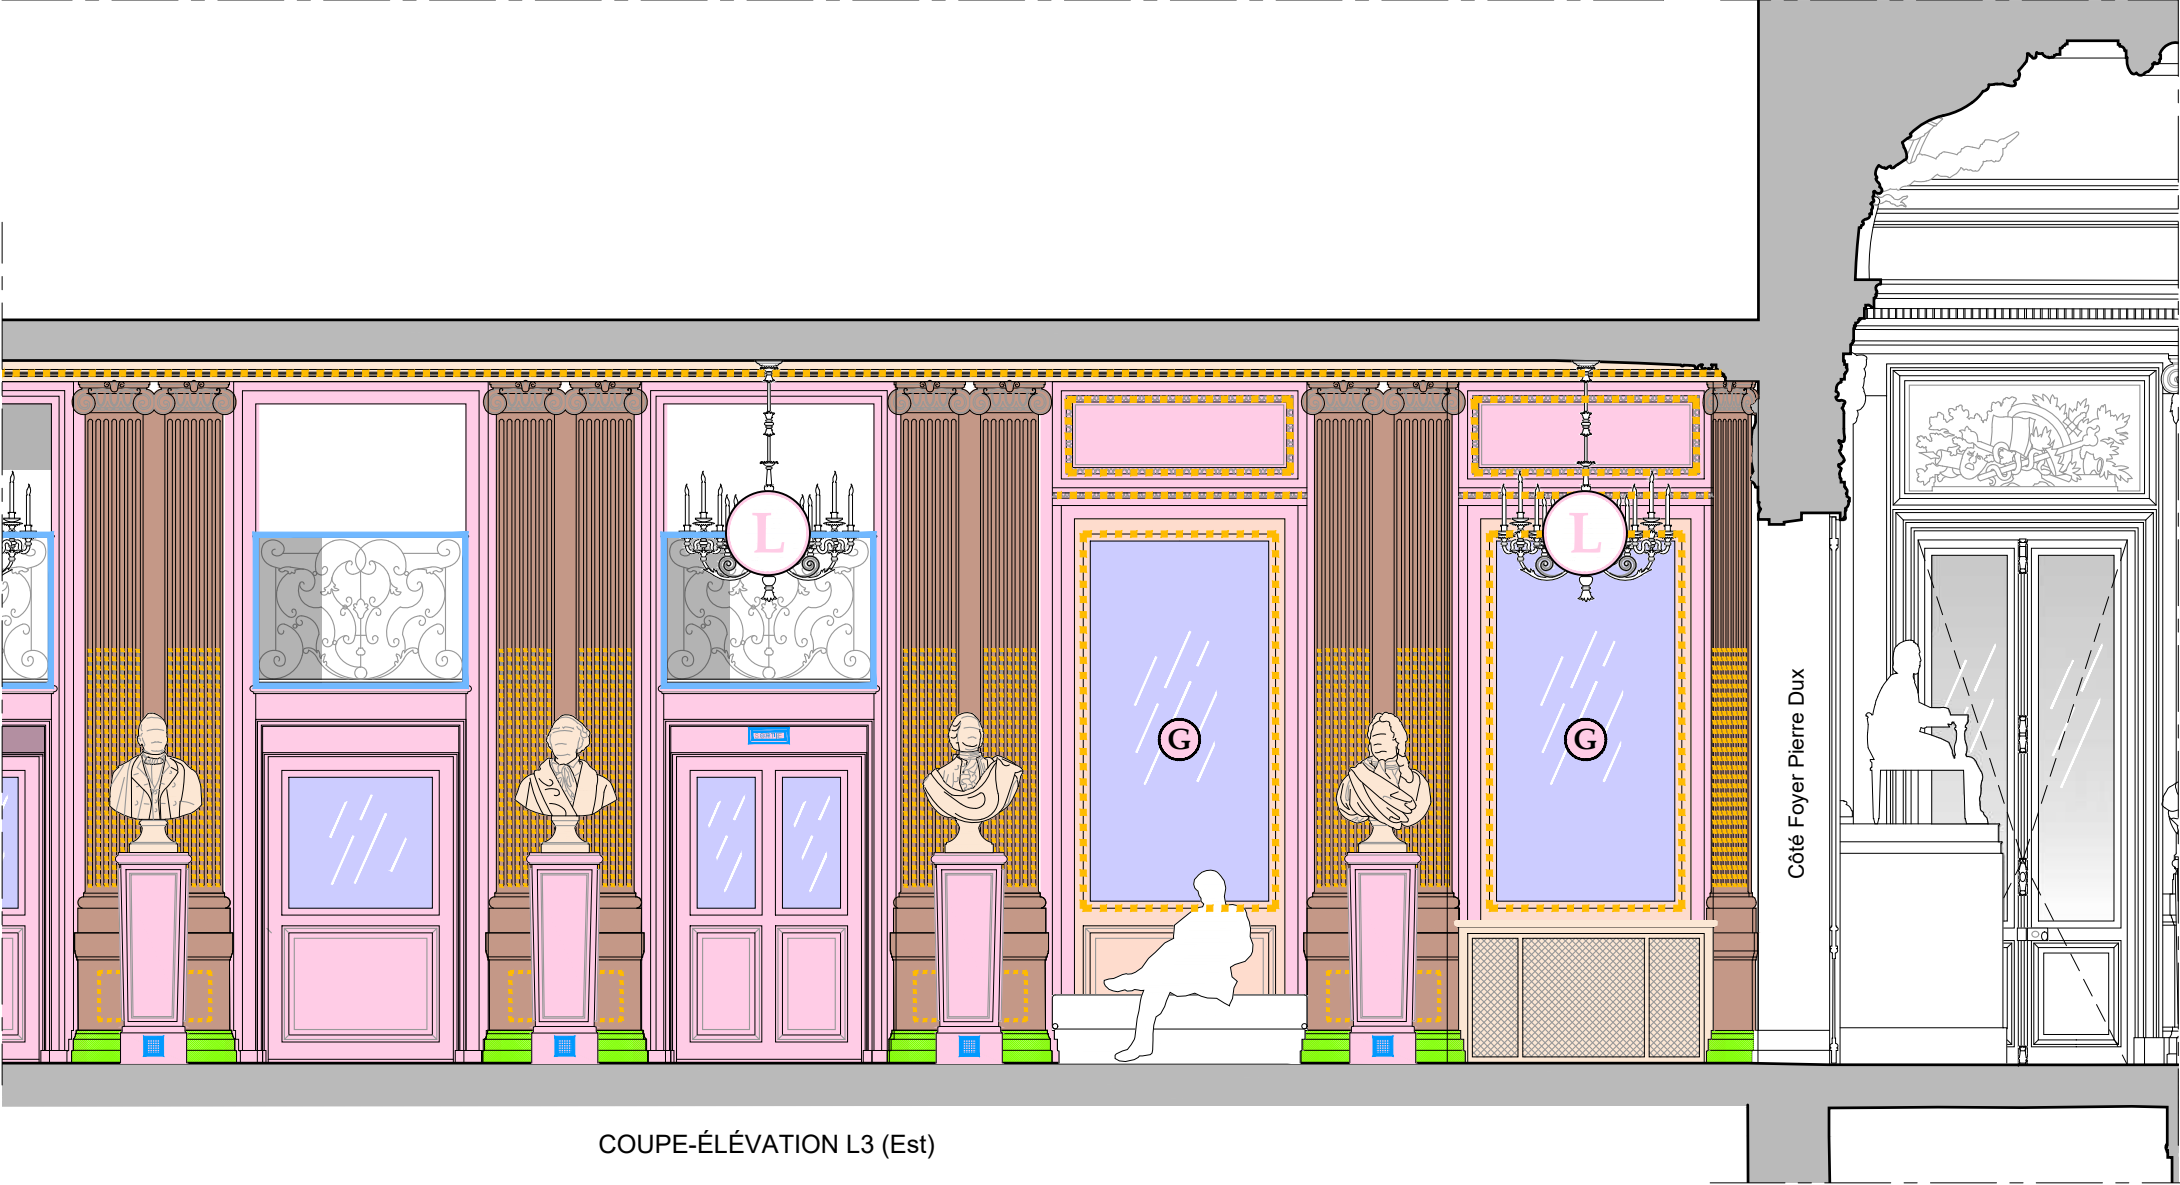
Etat sanitaire - Elévation est

- Très bon état
- Bon état
- État d'usage
- État dégradé
- État très dégradé

- Fissure sur élément en staff/stuc/marbre
- Disjonctements (coupes d'onglet)
- Plinthe technique en bois altéré
- Lacune (moulure staff et/ou bois)
- Dorure empâtée (bronzine /voile marron)
- Stores extérieurs en état d'usage
- Quincaillerie en état d'usage
- Glace en état d'usage
- Garde-corps métalliques en état d'usage
- Gaines techniques

- Lustrerie en état d'usage
- Prises de courant / ventilation : plinthe et gaines
- Extincteur / Badge
- Réseaux électriques disgracieux
- BAES

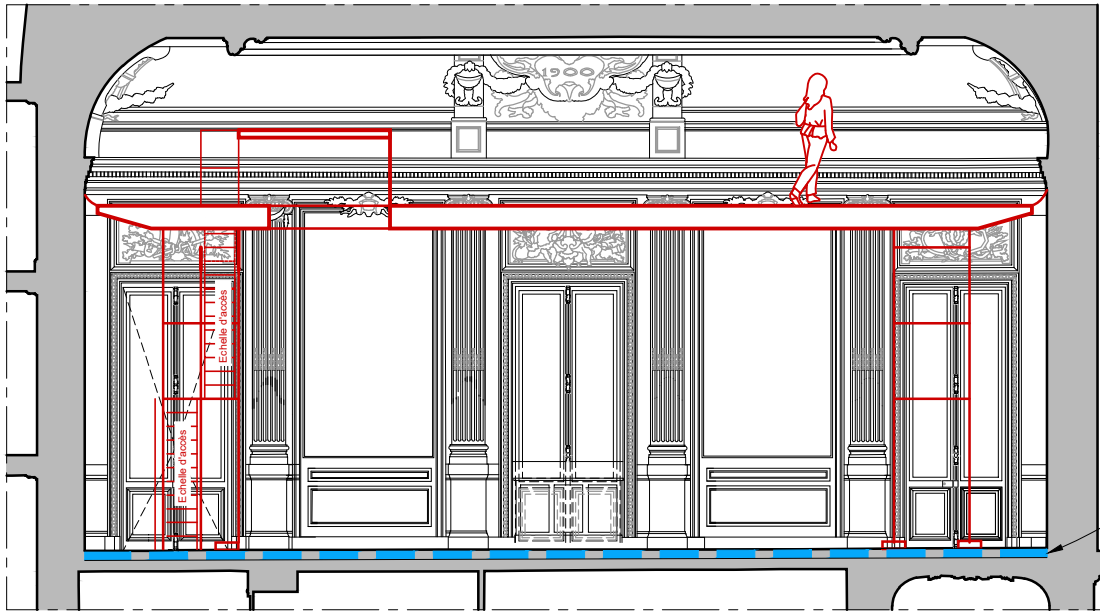
Elévation Est - ÉTAT ACTUEL

Principe d'échafaudages
