MAITRE D'OUVRAGE : COMEDIE FRANCAISE
75 - PARIS 1ER ARRONDISSEMENT
P A L A I S - R O Y A L
C O M E D I E F R A N C A I S E

**RESTAURATION INTERIEURE
DU FOYER PIERRE DUX**

DCE

P I E C E S G R A P H I Q U E S

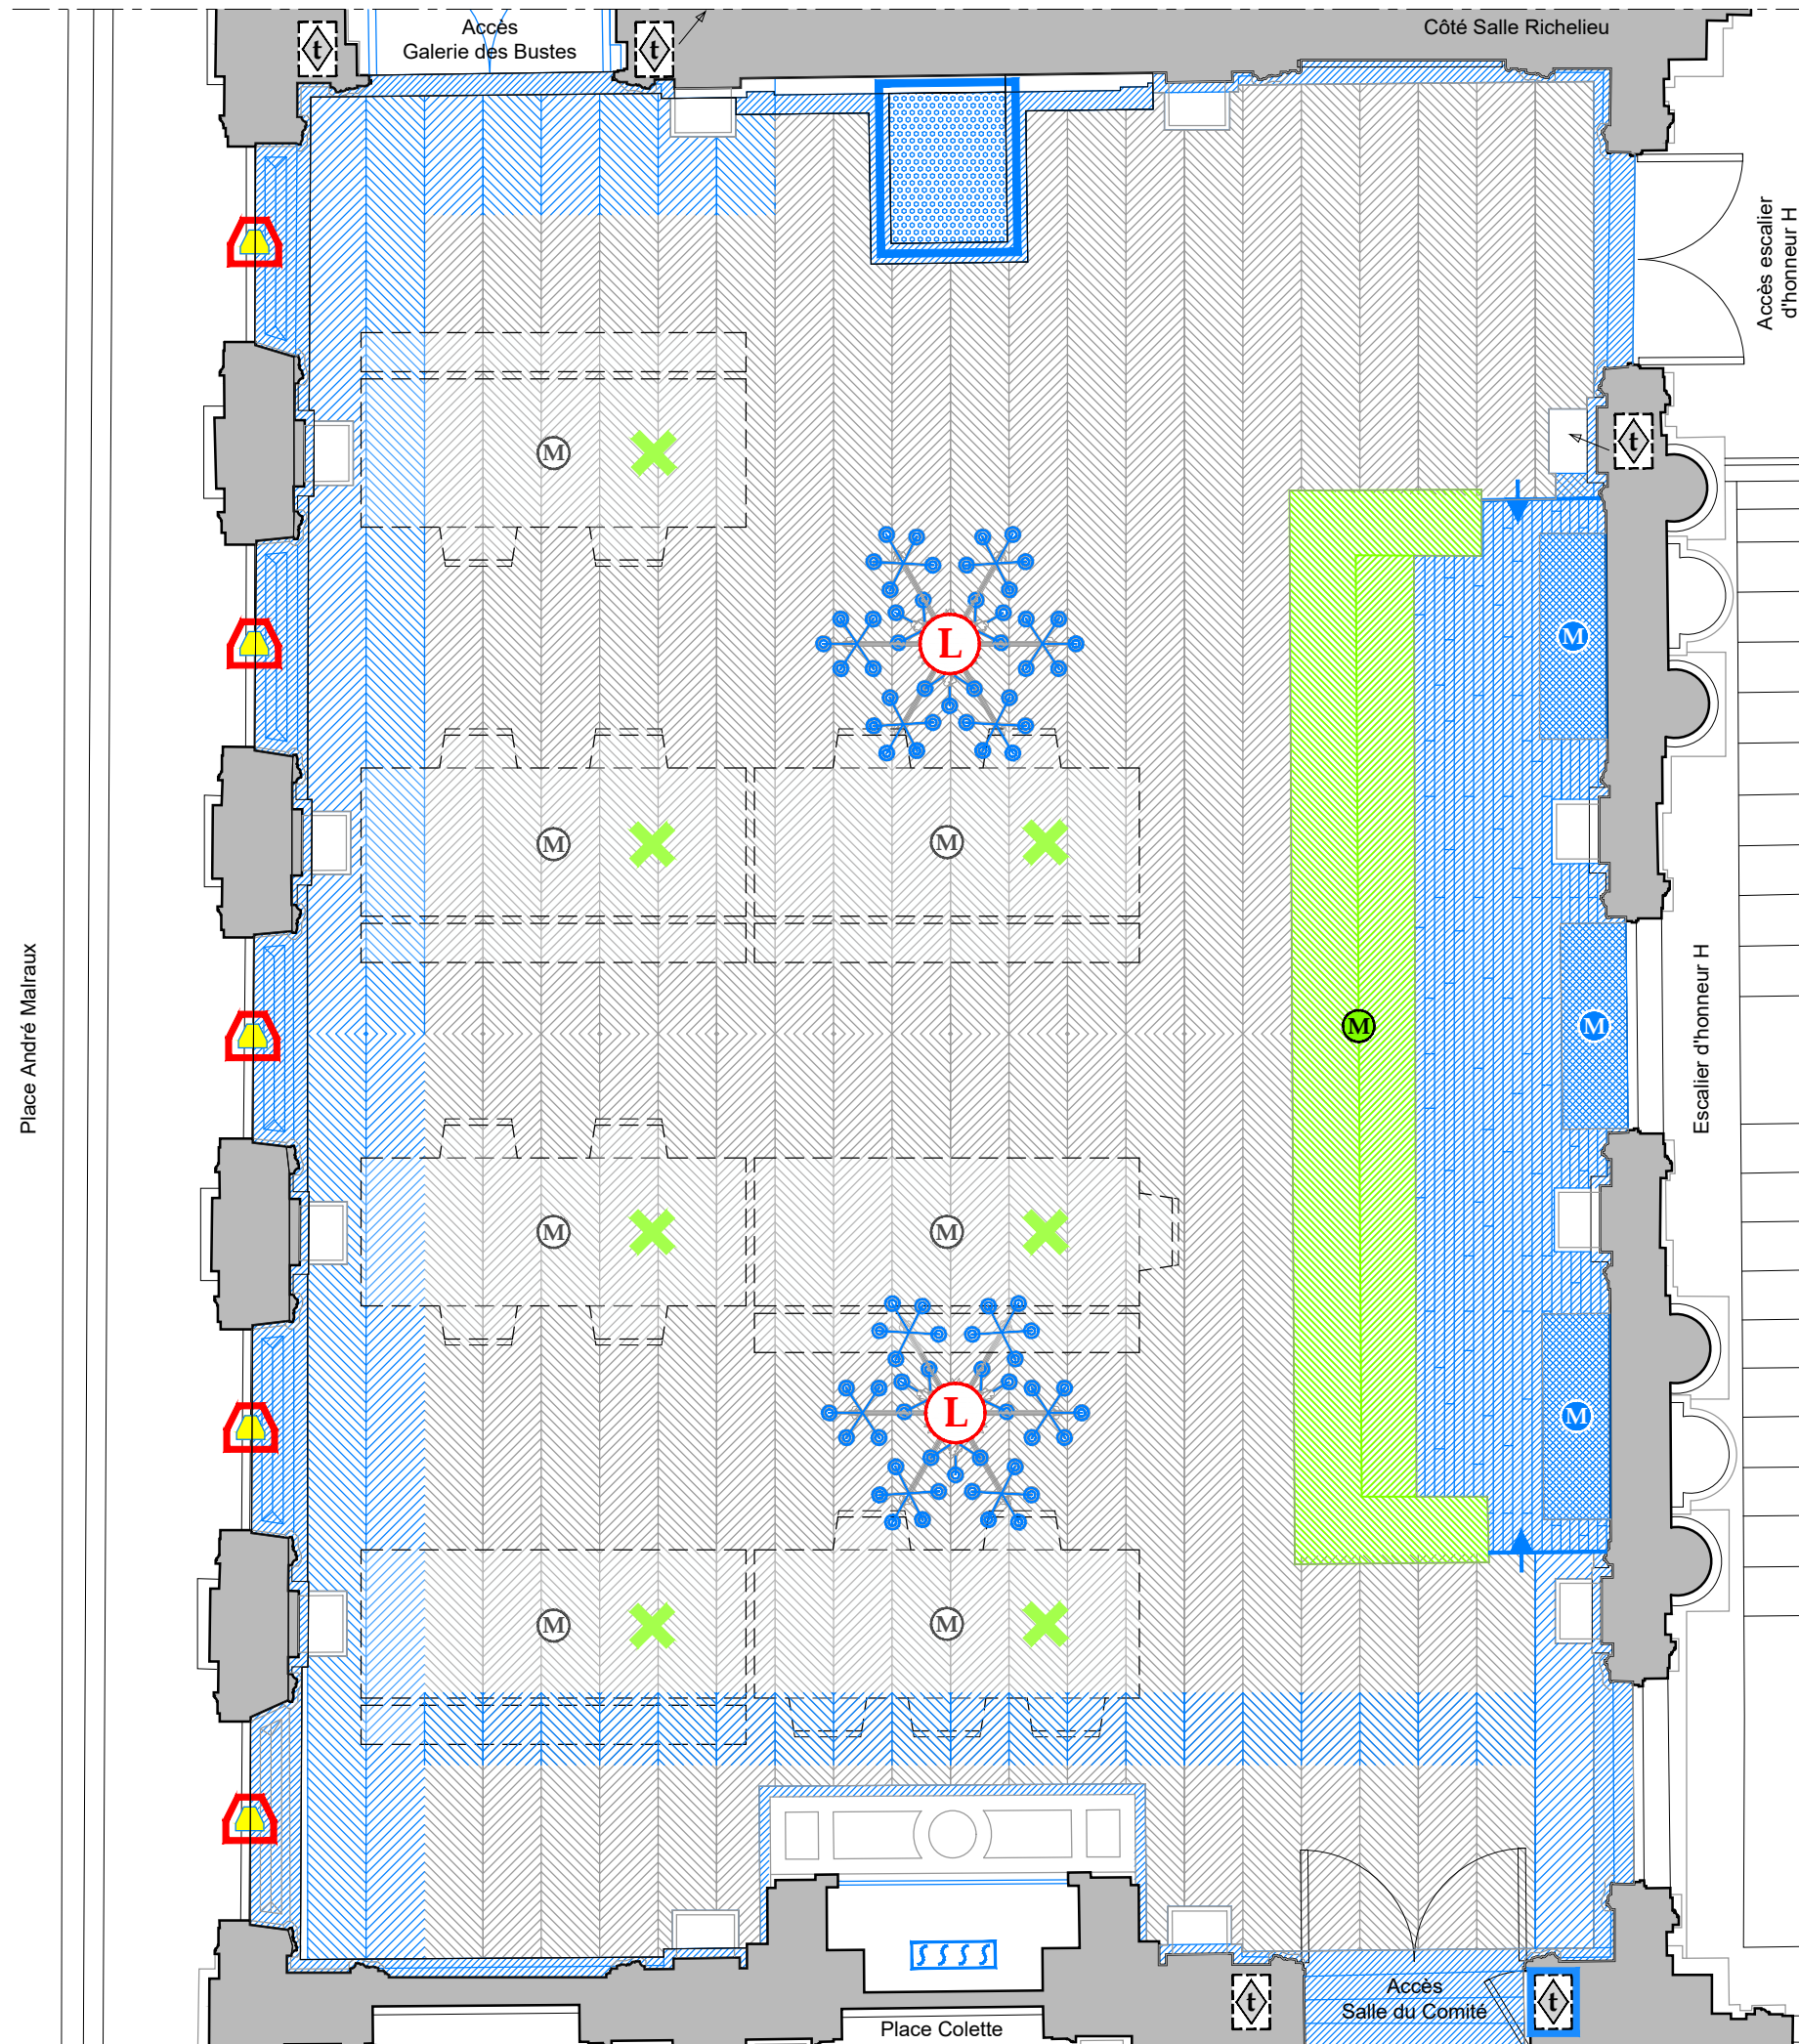
- 1 - Le socle de Voltaire, cis bordures
- 2 - Les meubles consoles derrière le bar
- 3 - le TD EL 13 bis
- 4 - Les installations techniques existantes (chauffage, haut-parleurs, etc ... cis grille de cheminée)
- 5 - Dépose ponctuelle du parquet, cis plinthes et ébrasements pour passage des réseaux
- 6 - Les menuiseries extérieures, cis stores extérieurs (hors opération)
- 7 - Estrade en bois à déposer (accès bar)

- Aménagement du mobilier repensé par Atelier du Pont
- Élément transformé par Atelier du Pont
- Lustrerie à déposer pour restauration du plafond

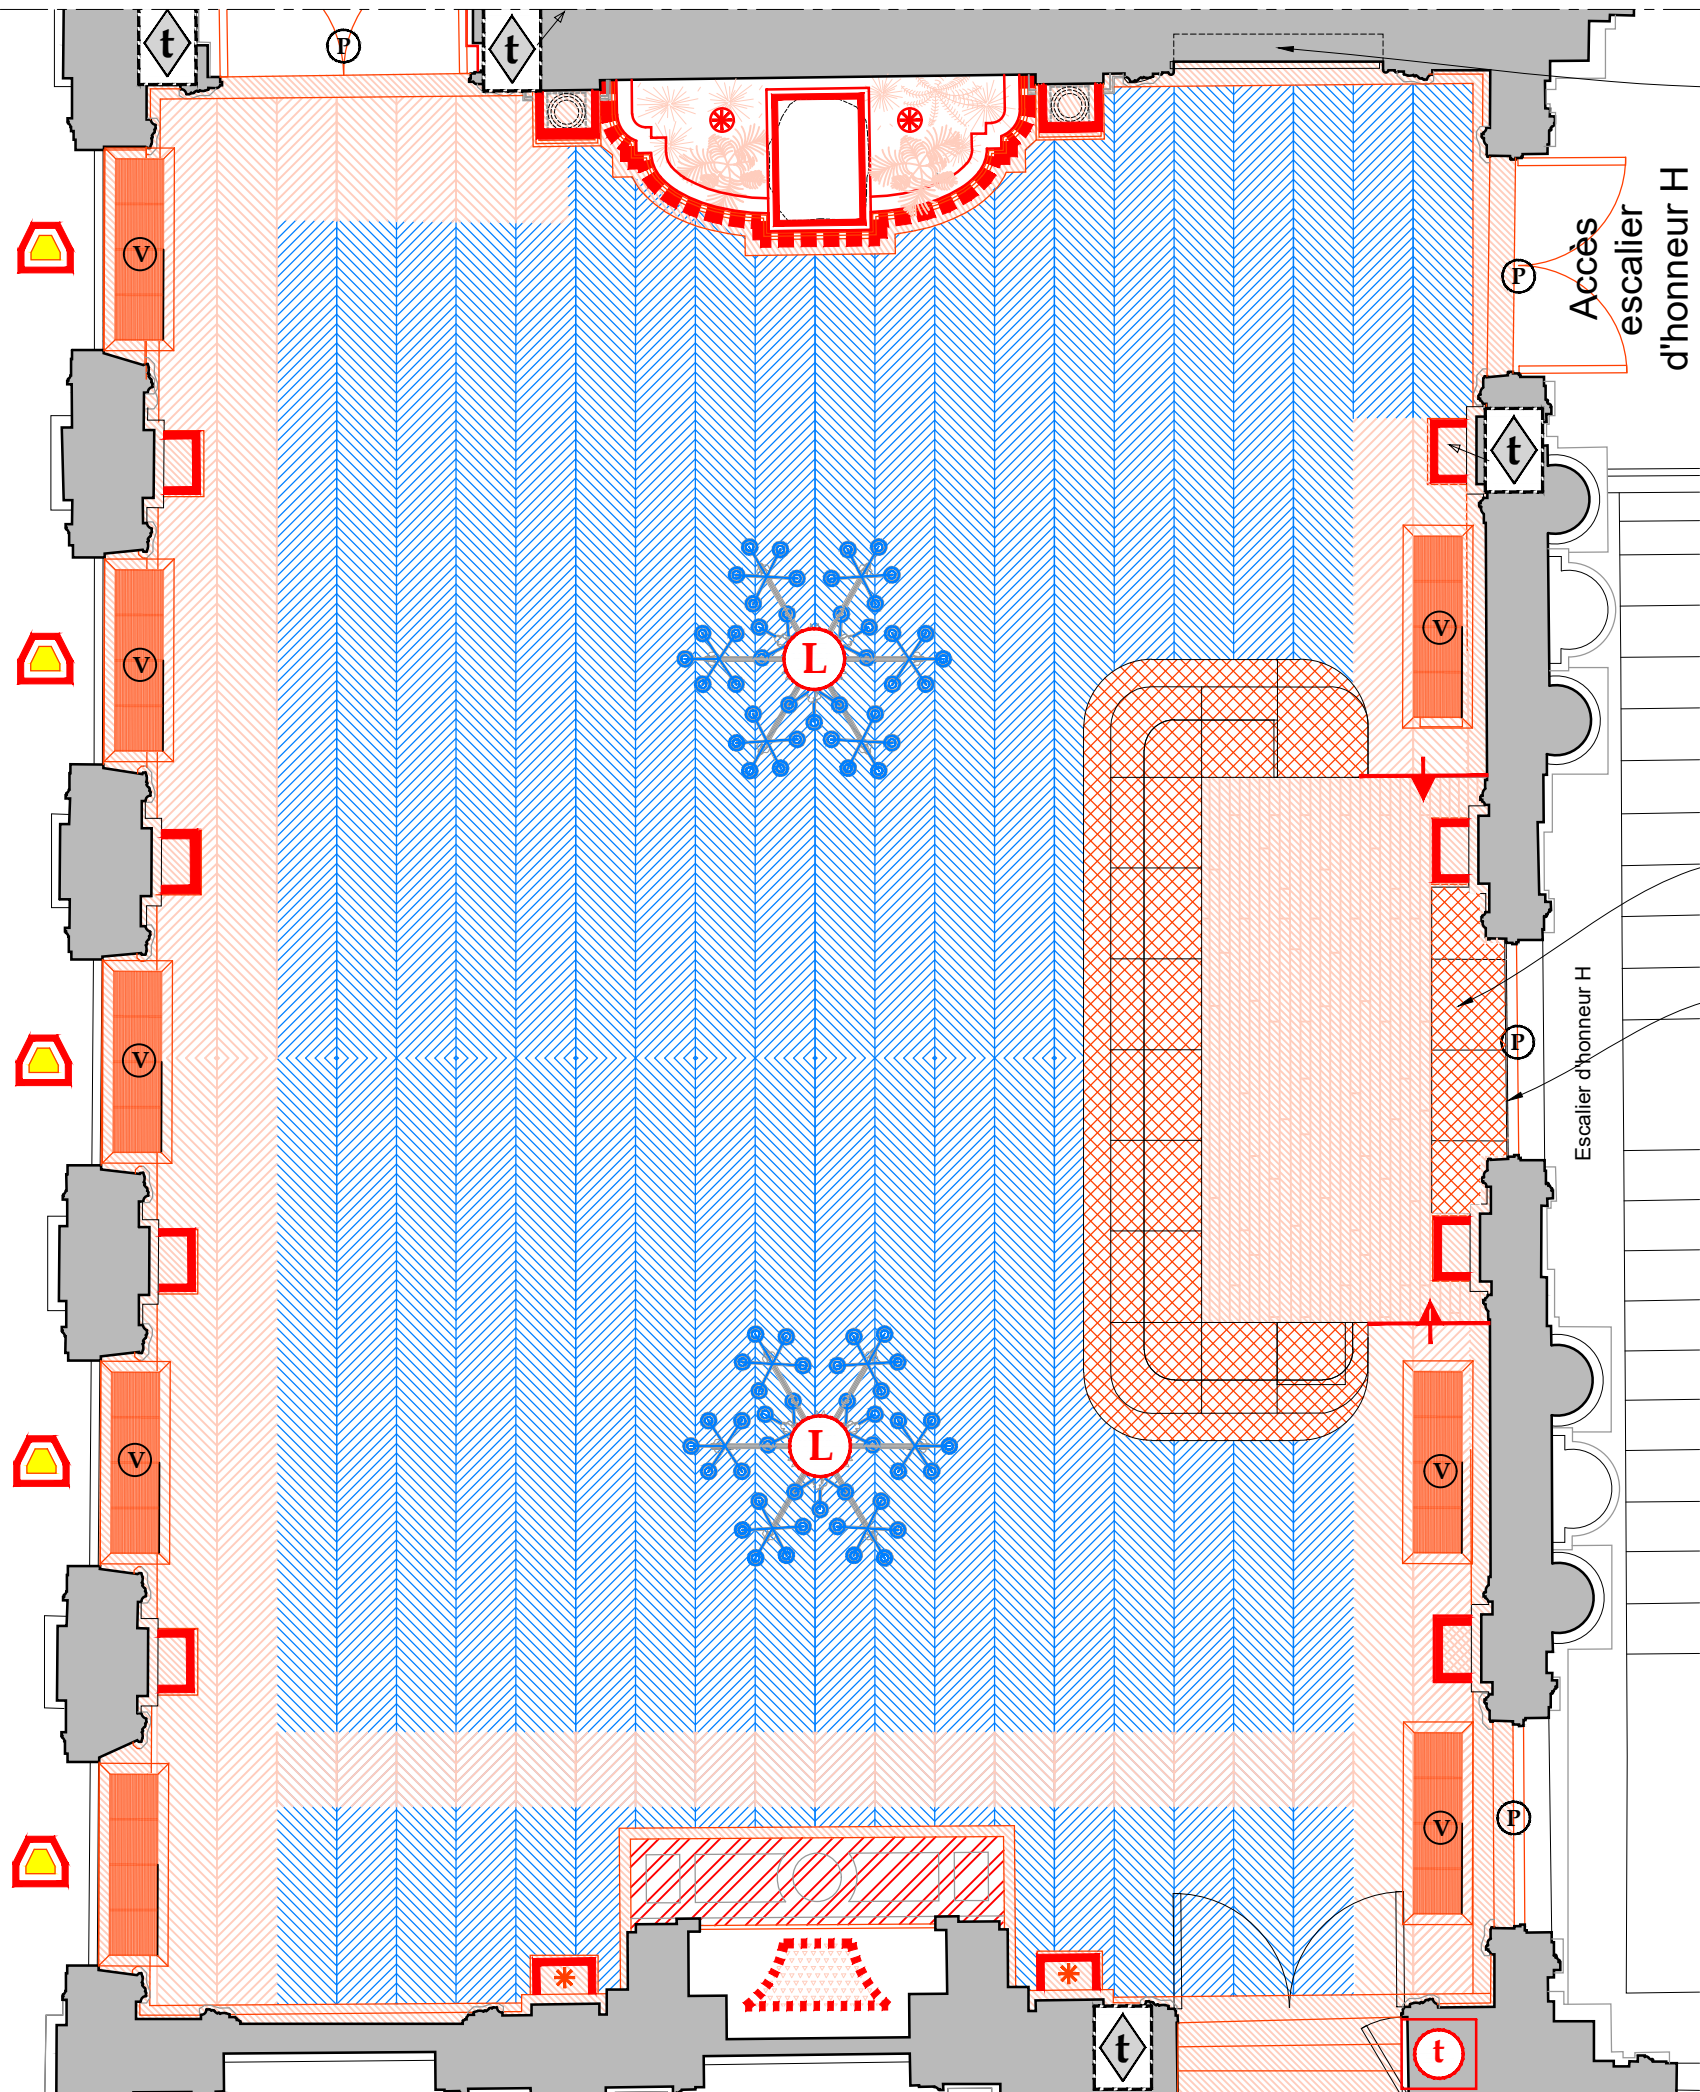
- Gaine de buste à restaurer
- Adaptation des gaines pour intégration de trappes d'accès aux boîtiers électriques
- Restitution de l'habillage du socle de Voltaire

- Jardinière à restituer au nord (option)
- Végétation de la jardinière
- Dépose/repose du parquet en point de Hongrie, cis plinthes pour passage des réseaux et intégration de VCO de sol

- Dépose du parquet à l'anglaise, cis plinthes (bar) pour passage des réseaux, et mise à disposition de la MOE Atelier du Pont
- Estrade en bois à créer (accès bar)

- Restitution du conduit de la cheminée (option)
- Dalle de cheminée en marbre à restaurer
- Réfection des menuiseries extérieures, cis remplacement des stores extérieurs (hors opération)

- VCO de sol pour chauffage et rafraîchissement
- Création d'un nouveau bar, selon projet de la MOE Atelier du Pont (hors lots MH)
- Lustrerie à déposer et reposer après intervention sur le plafond

- Coffrage technique existant à conserver
- Portes intérieures, vitrages à modifier (option)
- Remplacement du TD EL13 bis création d'une trappe d'accès

NOTA : Intégration des boîtiers de commande des stores motorisés du foyer et de la galerie des buste dans la maçonnerie derrière la fausse porte. Opération séparée "rénovation énergétique"

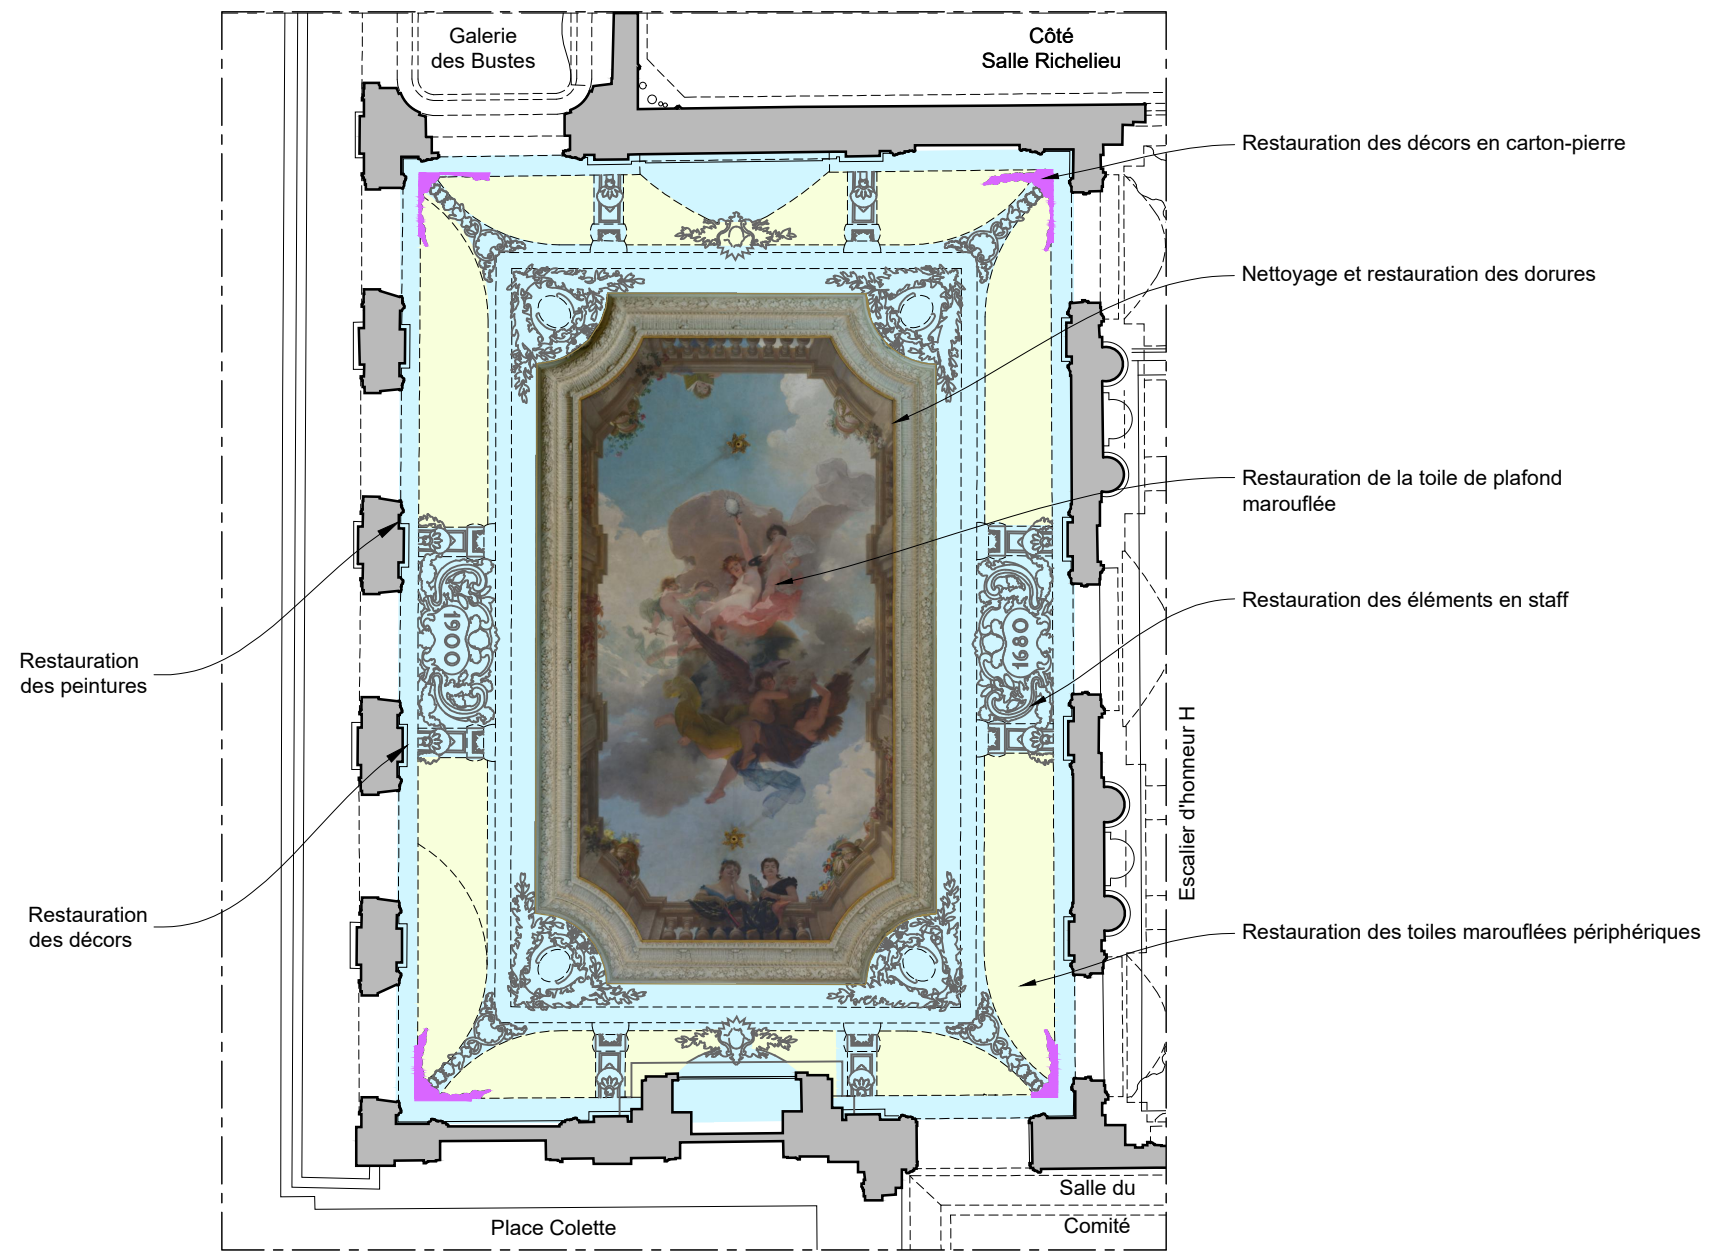
PLAN DE PLAFOND DU FOYER PIERRE DUX

Interventions sur le plafond

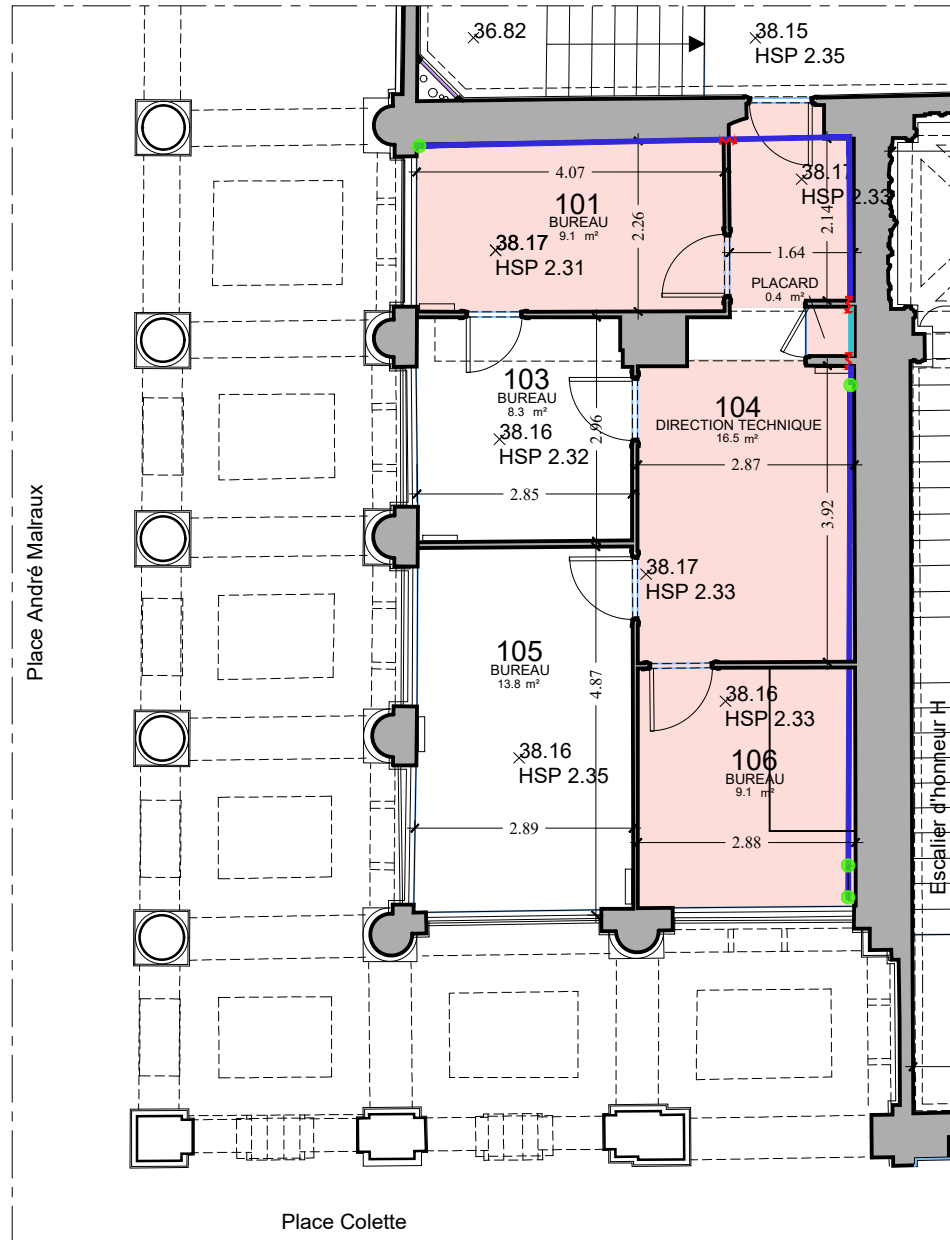
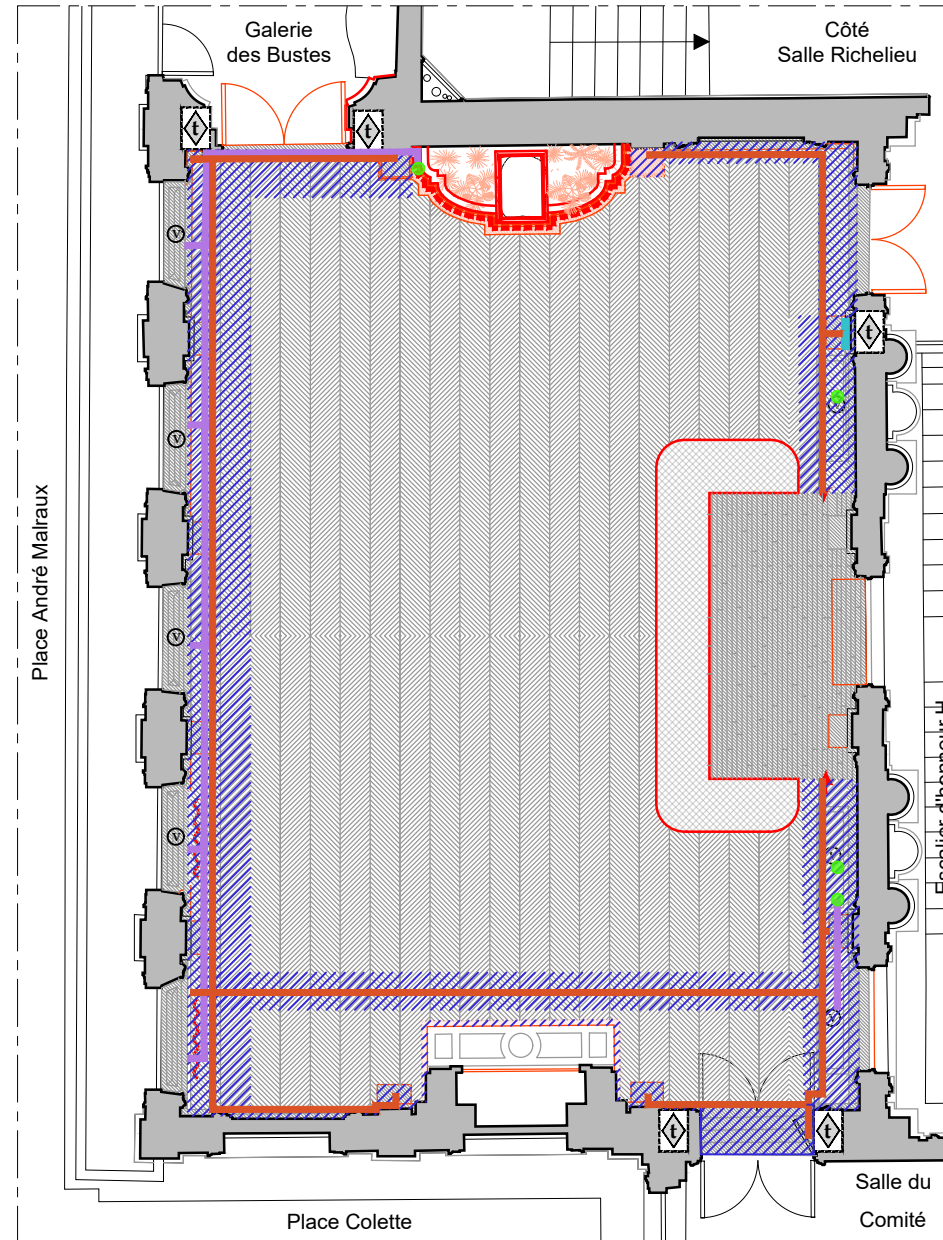
- Bureaux concernés par le passage des réseaux au R+1
- Réseaux CVC à intégrer dans caissons au R+1
- Réseaux CVC existants
- Réseaux CVC à intégrer dans épaisseur du plancher

- Réseaux électricité à intégrer dans épaisseur du plancher
- Zone de parquet à déposer pour passage des réseaux élec et CVC et intégration des grilles de sol
- Forages dans le plancher pour passage des réseaux au R+2 et alimentation des VCO de sol
- Forages horizontal pour traversée des réseaux

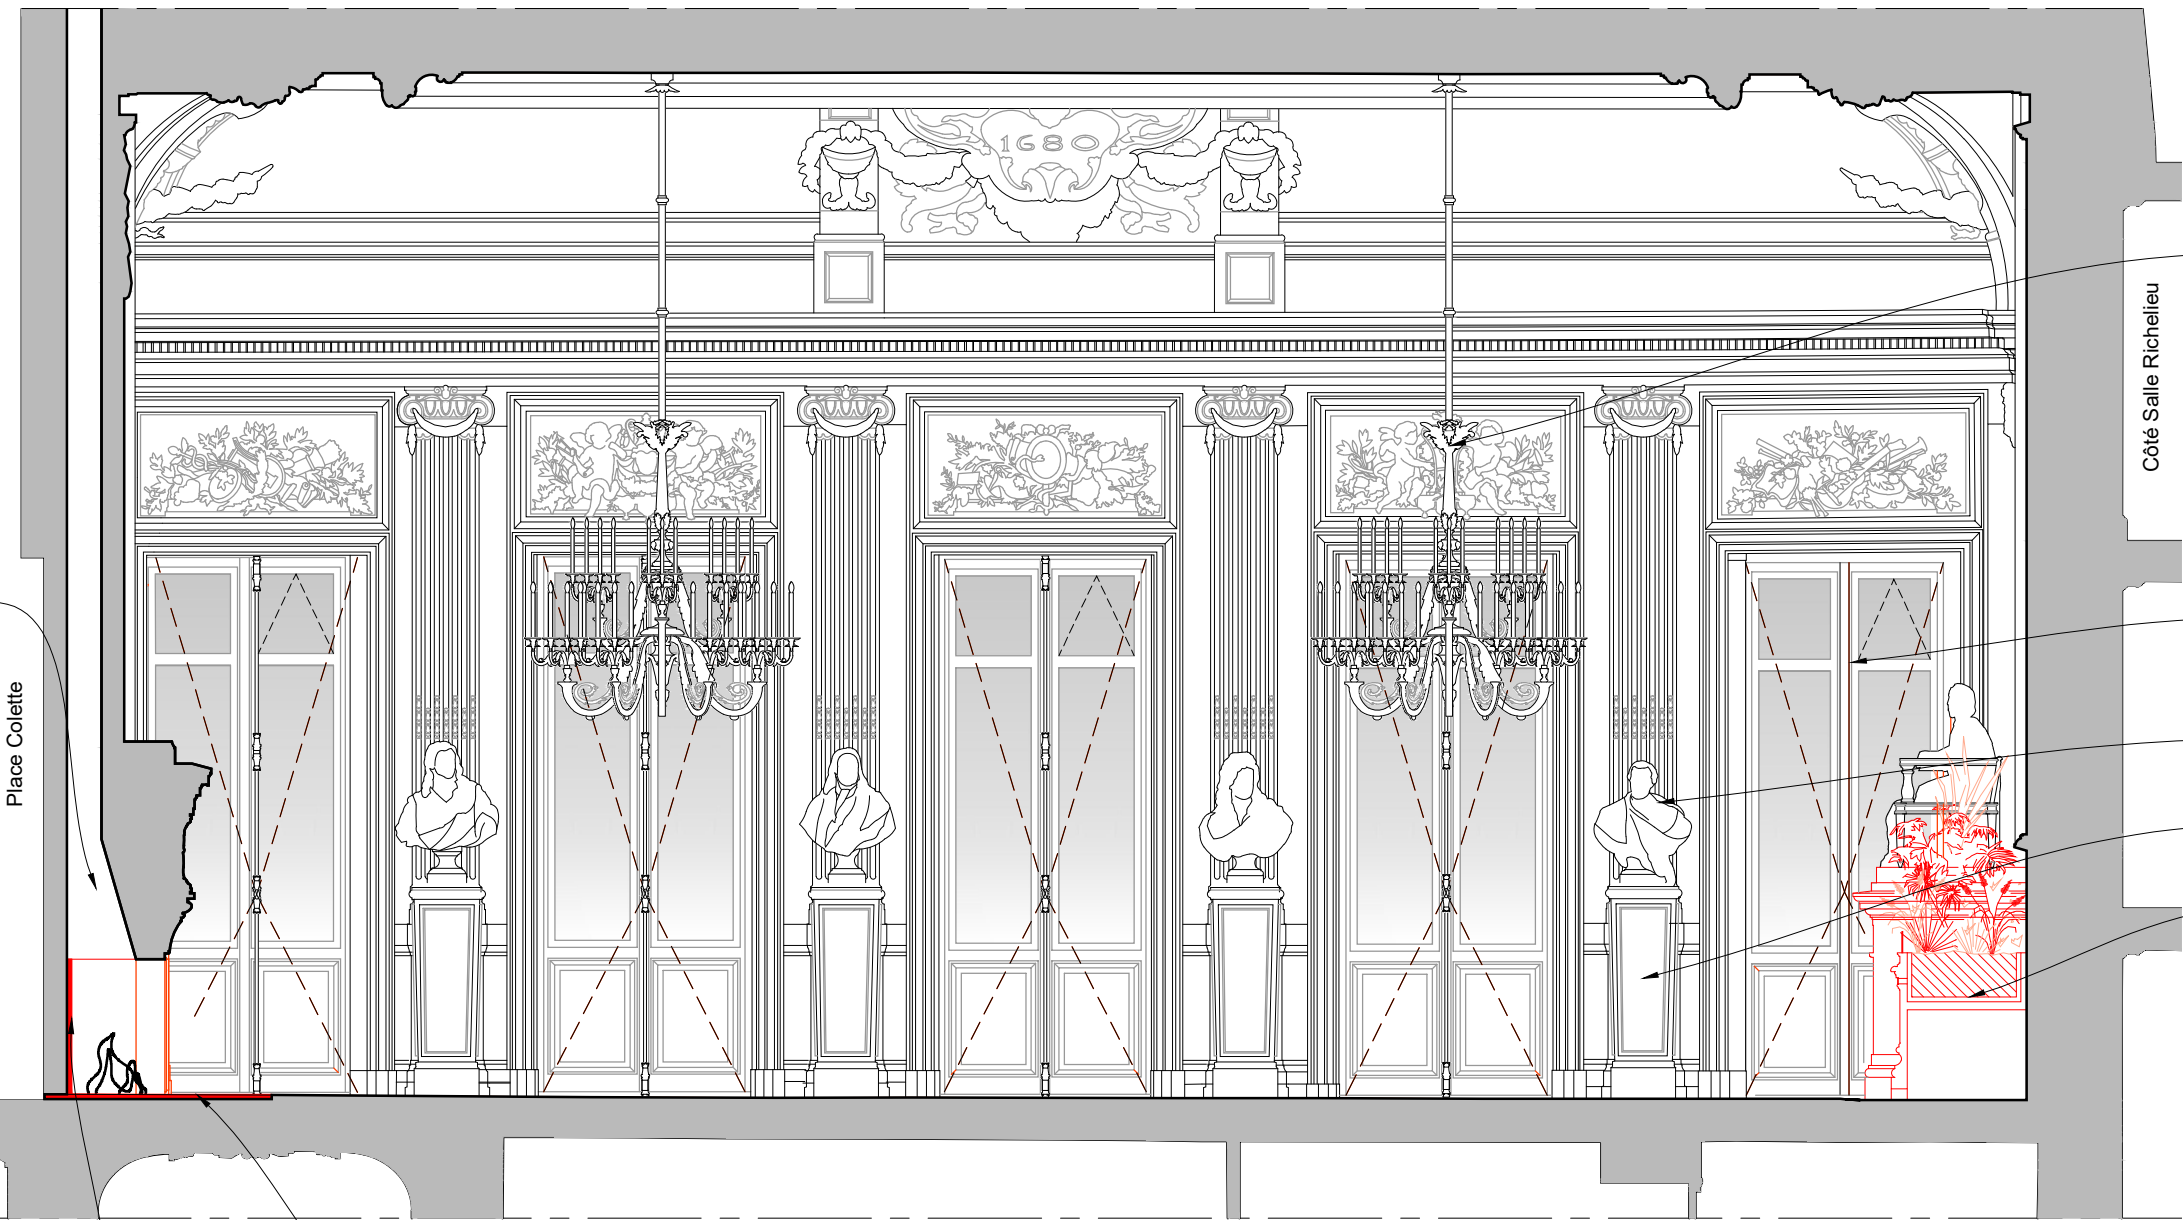
Dépose / repose des lustres pour restauration du plafond

Remplacement des menuiseries : opération séparée "Rénovation énergétique"

Consignation des statues du foyer pendant toute la durée des travaux

Restauration des gaines des bustes

Restitution de la jardinière

Restitution du contrecœur et des dalles foyères latérales

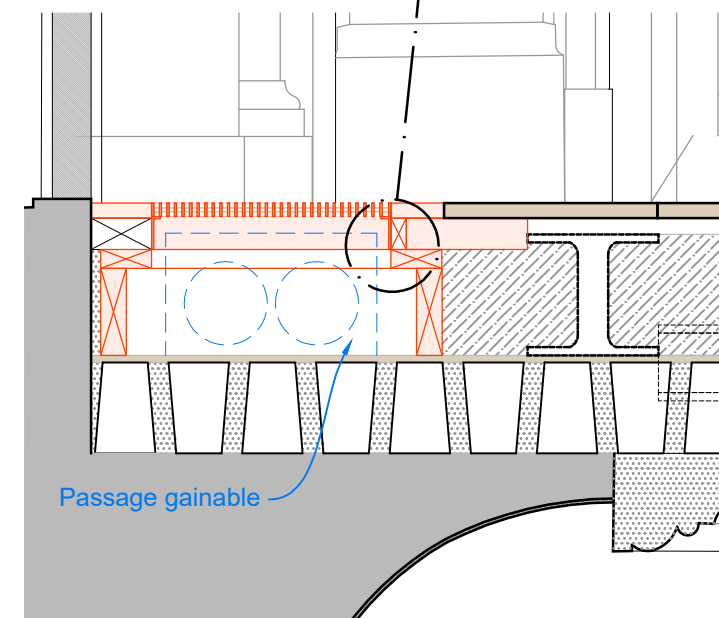
COUPE B-B 1/10e ETAT PROJETE

Cornière en laiton pour support grille

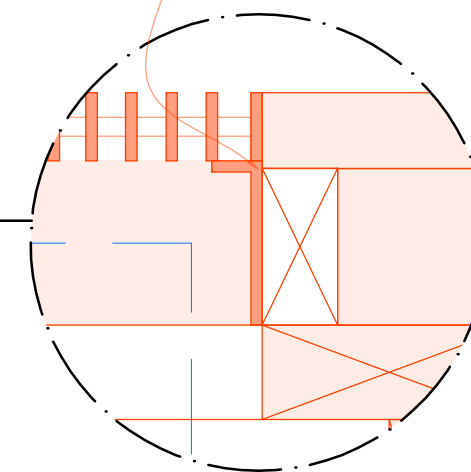
DETAIL 1 1/2e ETAT PROJETE

Dispositions schématiques pour indication des difficultés et des types d'ouvrages. Document à préciser par l'entrepreneur avec des relevés précis, un examen approfondi et l'établissement de documents d'exécution au moment des travaux.

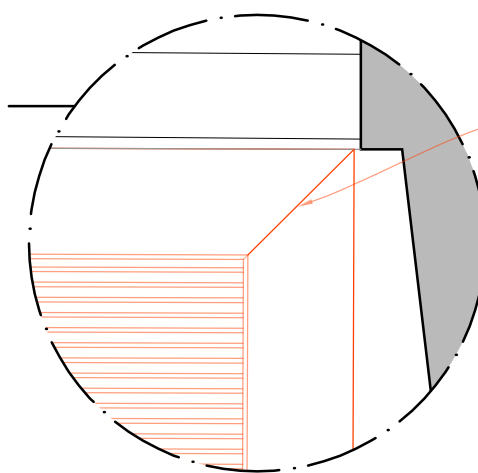
DETAIL 2 1/5e ETAT PROJETE

Détail assemblages grille

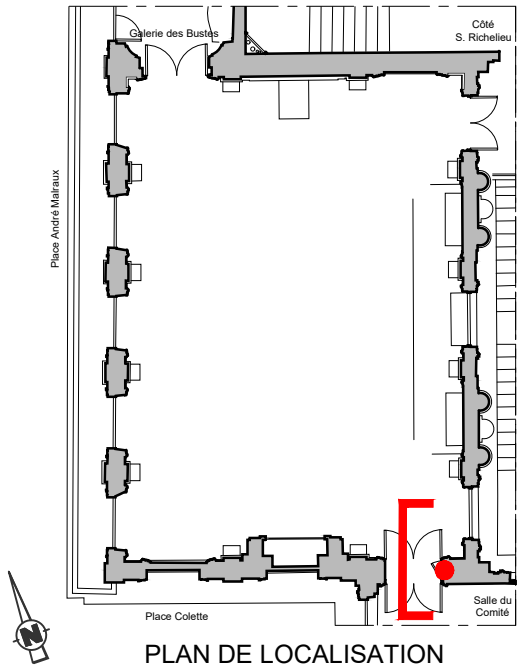
- Remise en peinture du SAS entre le foyer et la salle du comité
- Création d'une nouvelle trappe d'accès au TD en bois
- Carré d'ouverture pour maintenance des réseaux

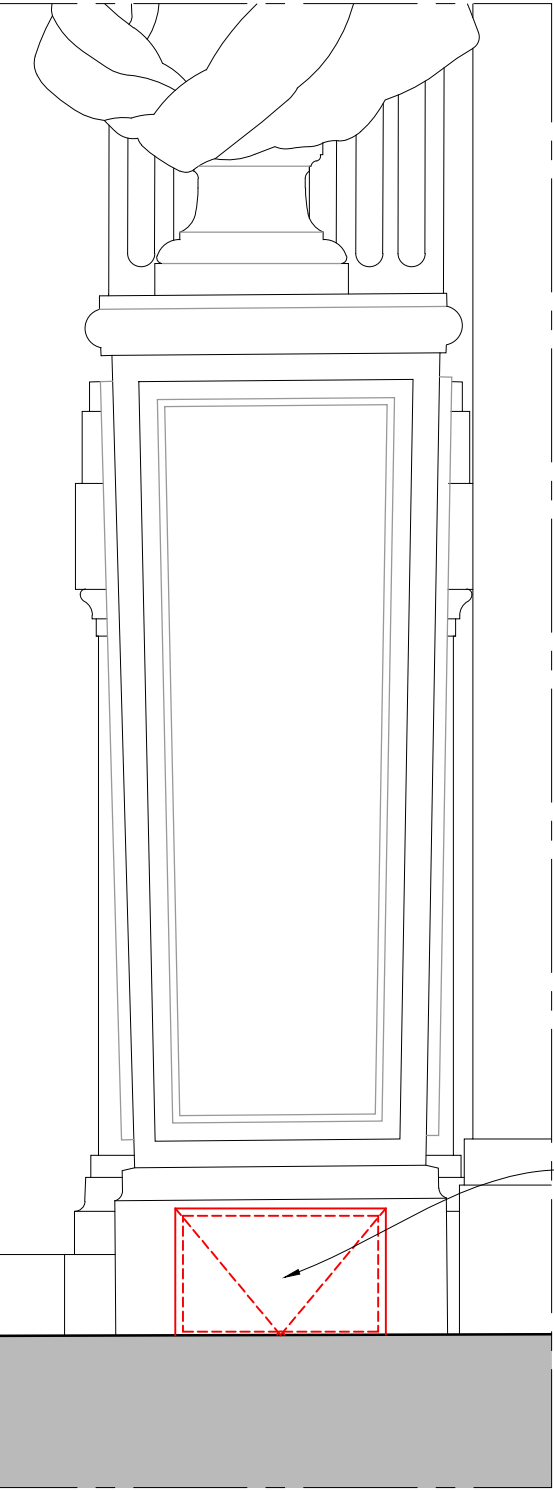
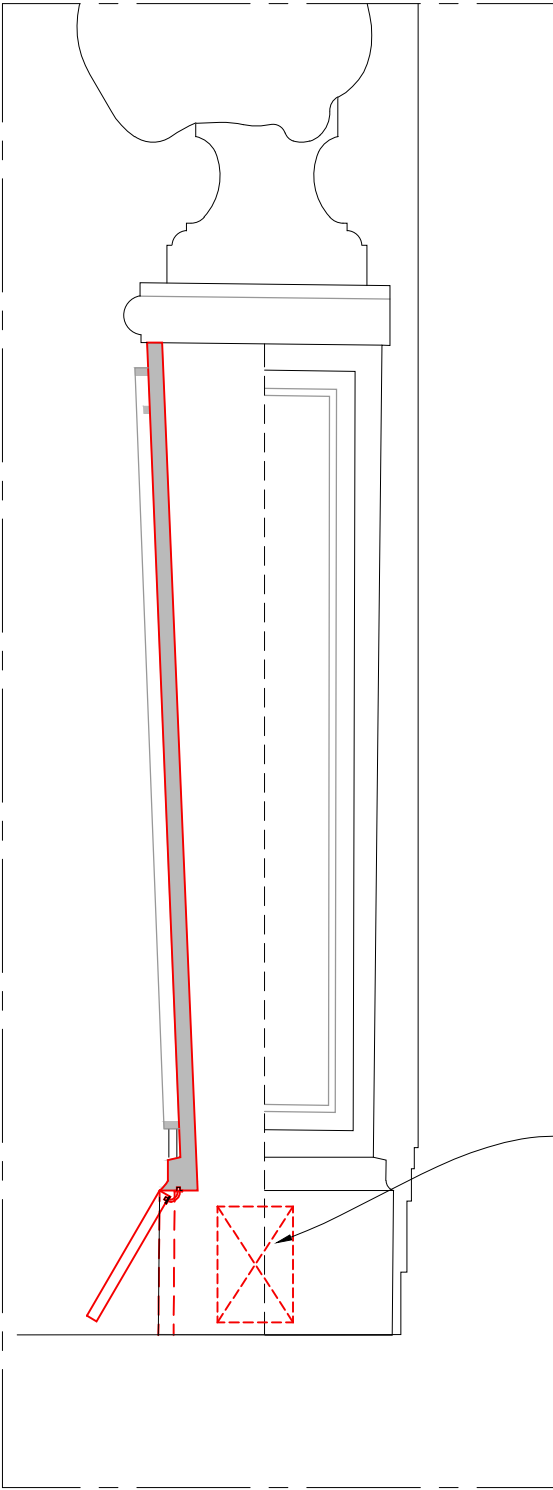
Gaines des bustes - Intégration de trappes

Composition des boîtiers :
Un bandeau de six connecteurs
Un bandeau de 2x2 prises de courant

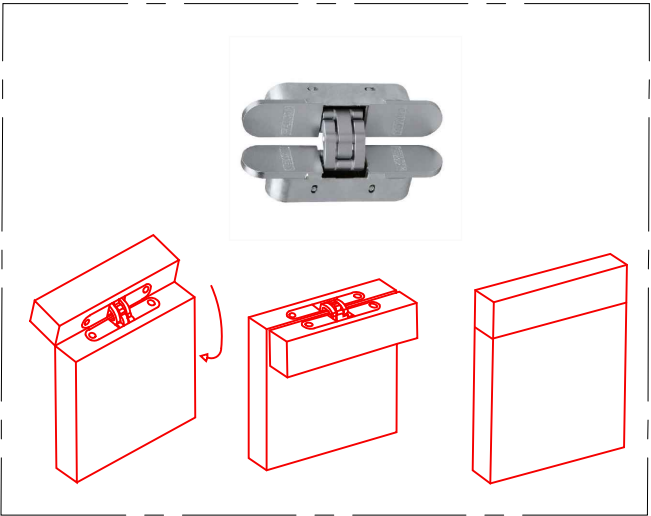
Principe de charnière invisible

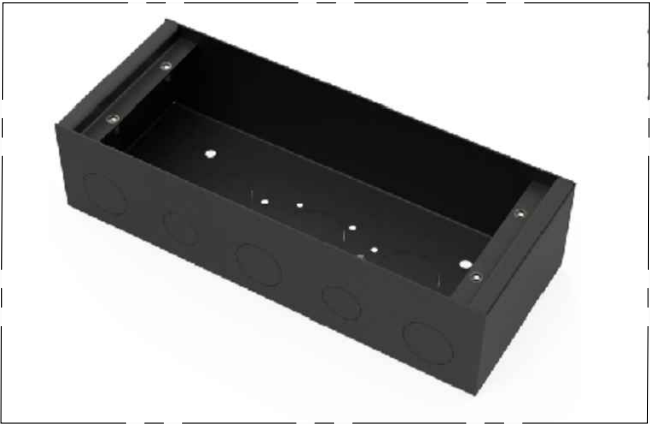
Boîtier modulaire de la gamme BM2

NOTA
Les dimensions des boîtiers seront les suivantes :
Largeur 258 mm
Hauteur 153 mm
Profondeur 100 mm

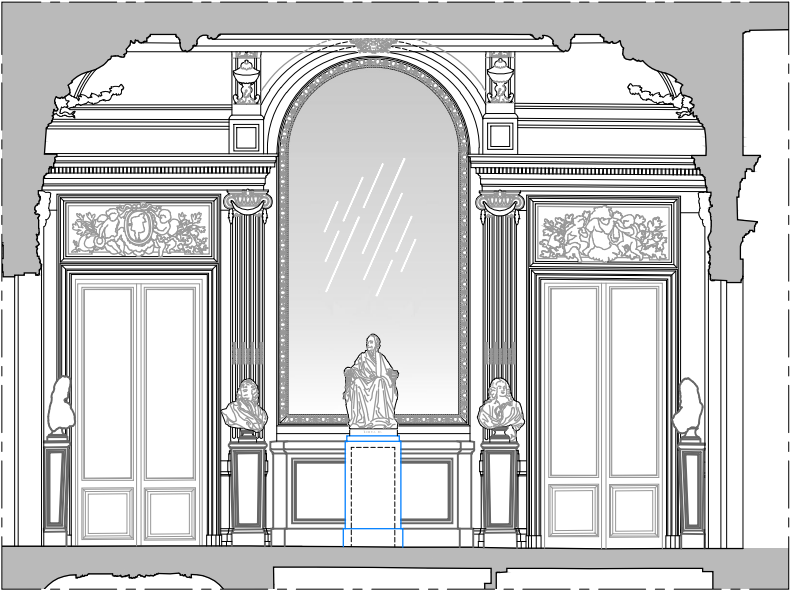
COUPE NORD DE LOCALISATION - ÉTAT ACTUEL

à déposer

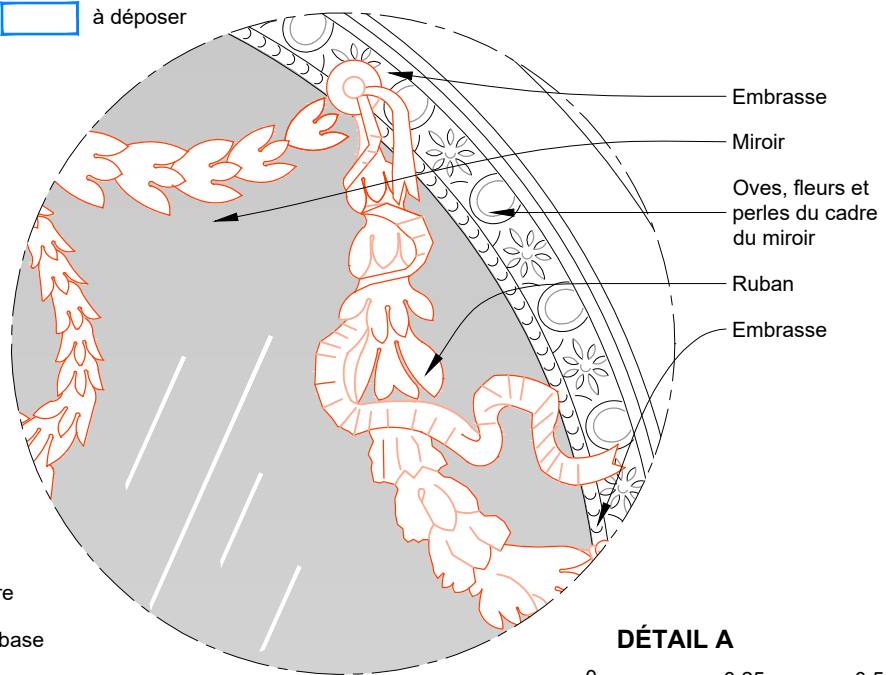
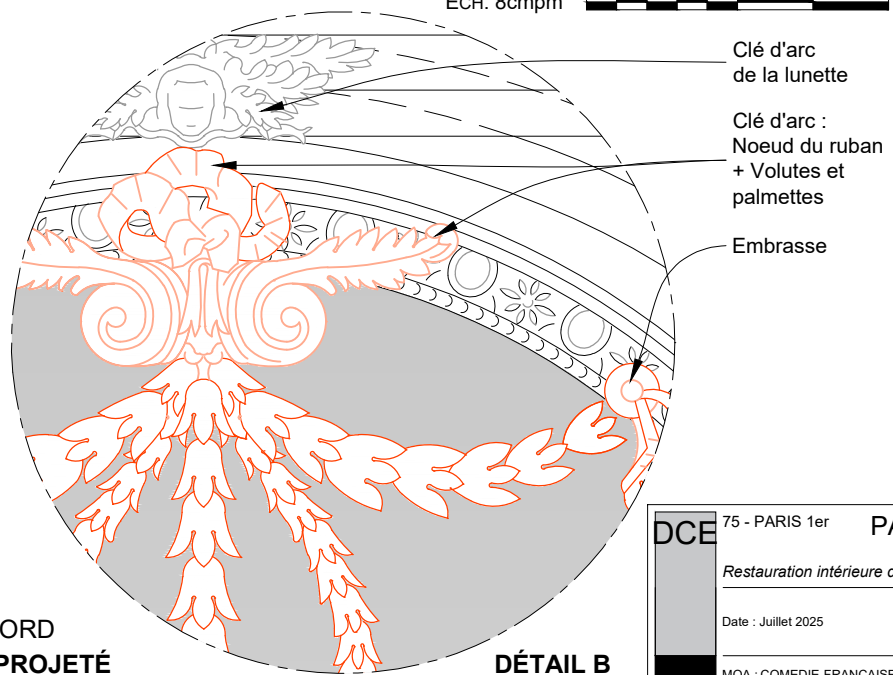
VUE NORD
ÉTAT PROJETÉ

à créer
