MAITRE D'OUVRAGE : COMEDIE FRANCAISE
75 - PARIS 1ER ARRONDISSEMENT
P A L A I S - R O Y A L
C O M E D I E F R A N C A I S E

**RESTAURATION INTERIEURE
DU FOYER PIERRE DUX**

DCE

P I E C E S G R A P H I Q U E S

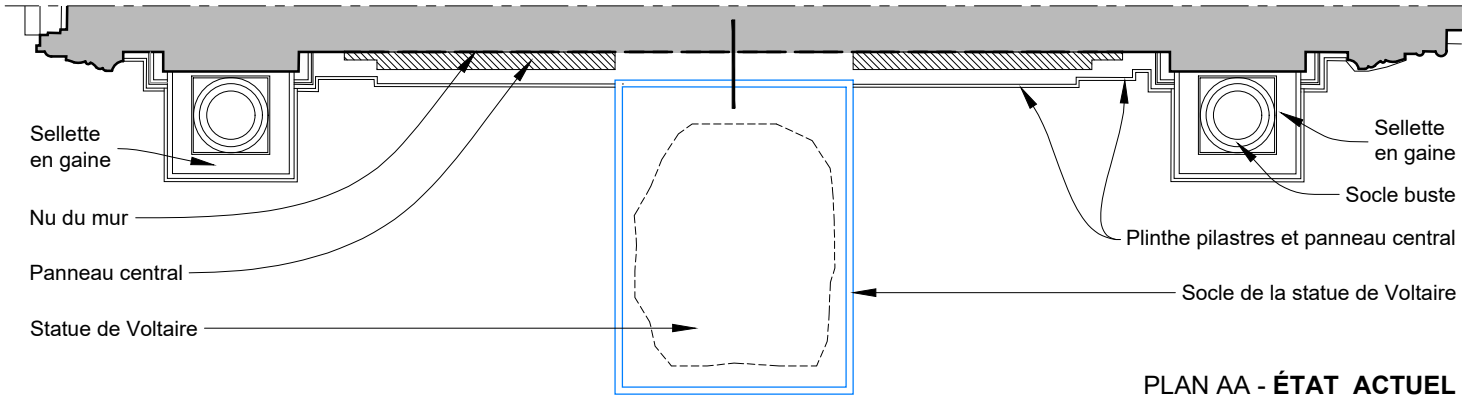
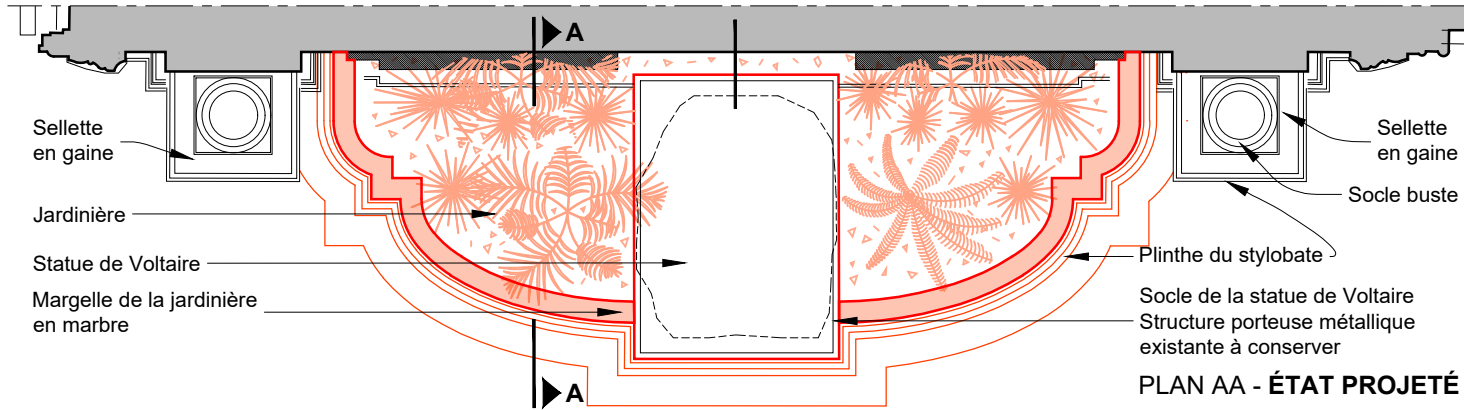
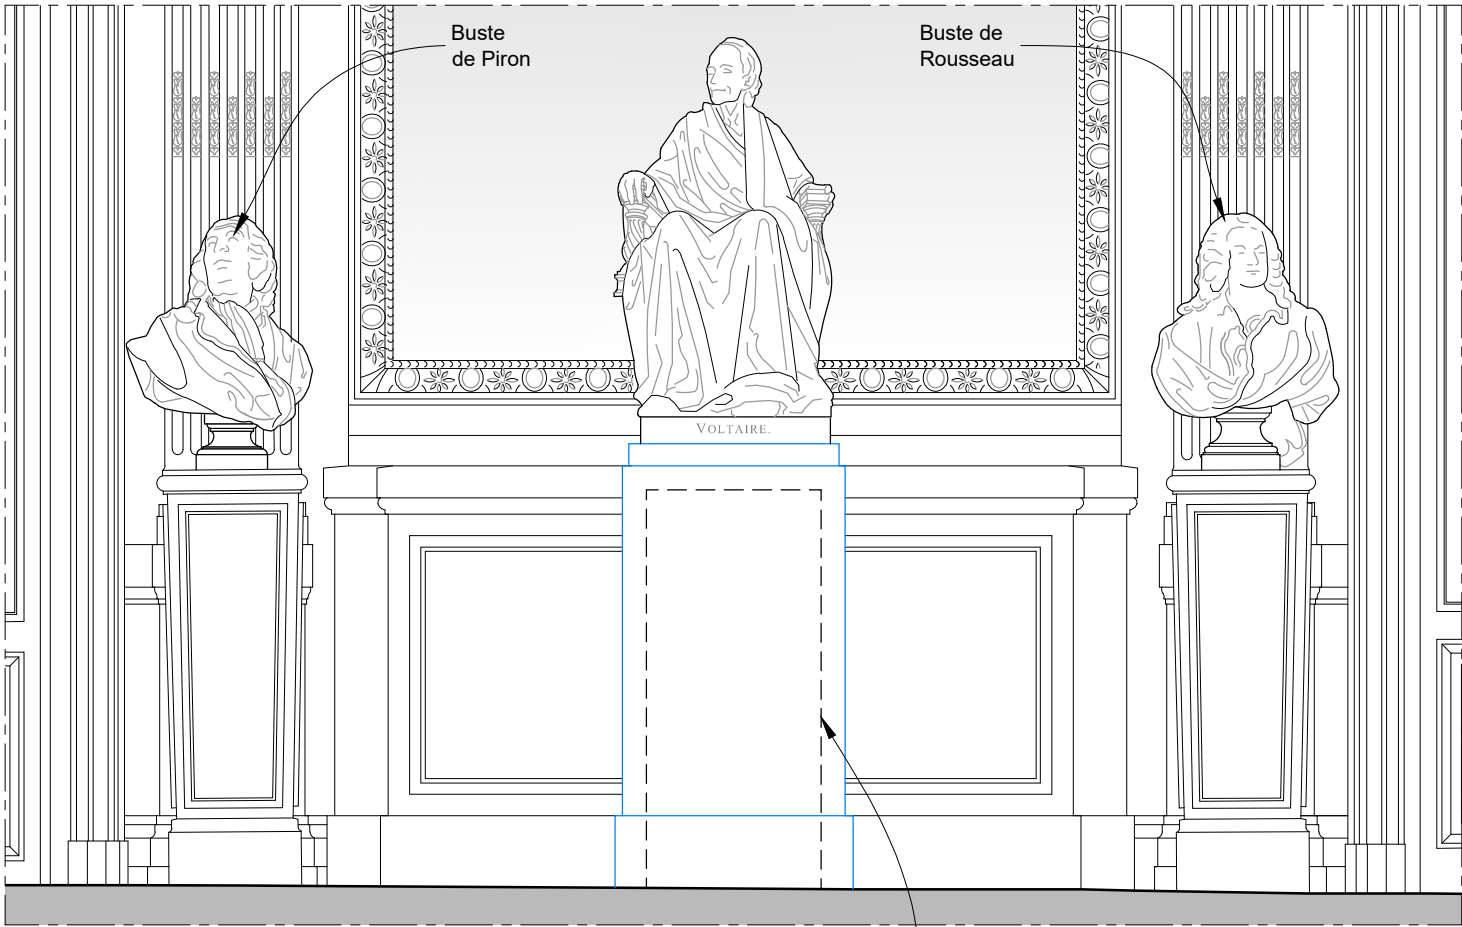
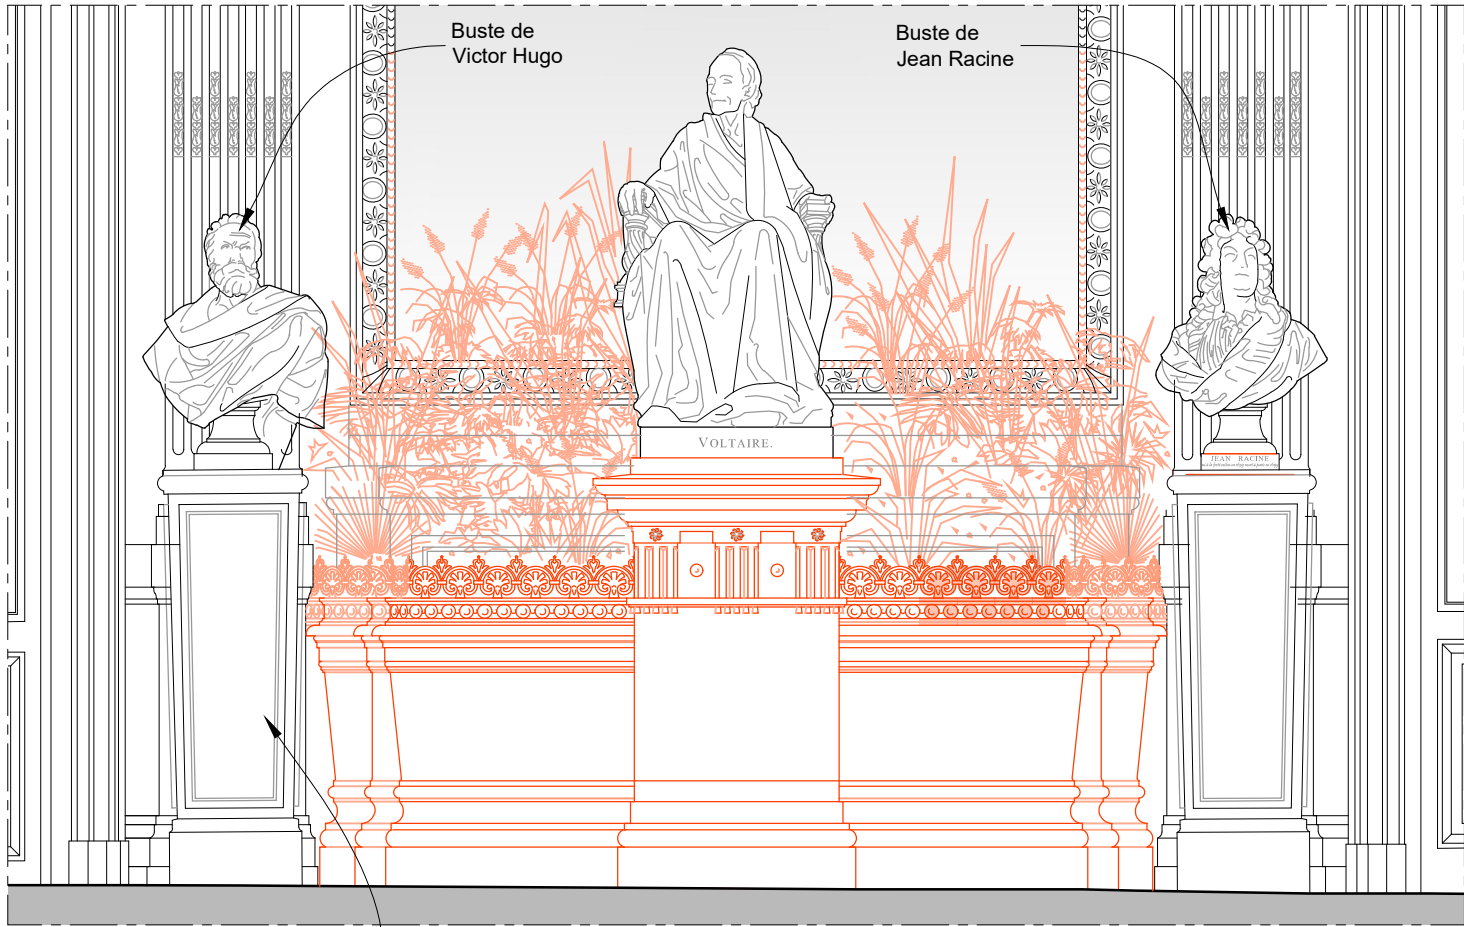
VUE NORD - ÉTAT ACTUEL

VUE NORD - ÉTAT PROJETÉ

Structure métallique
rivetée supposée

à déposer

à créer

Sellette bois en gaine à restaurer

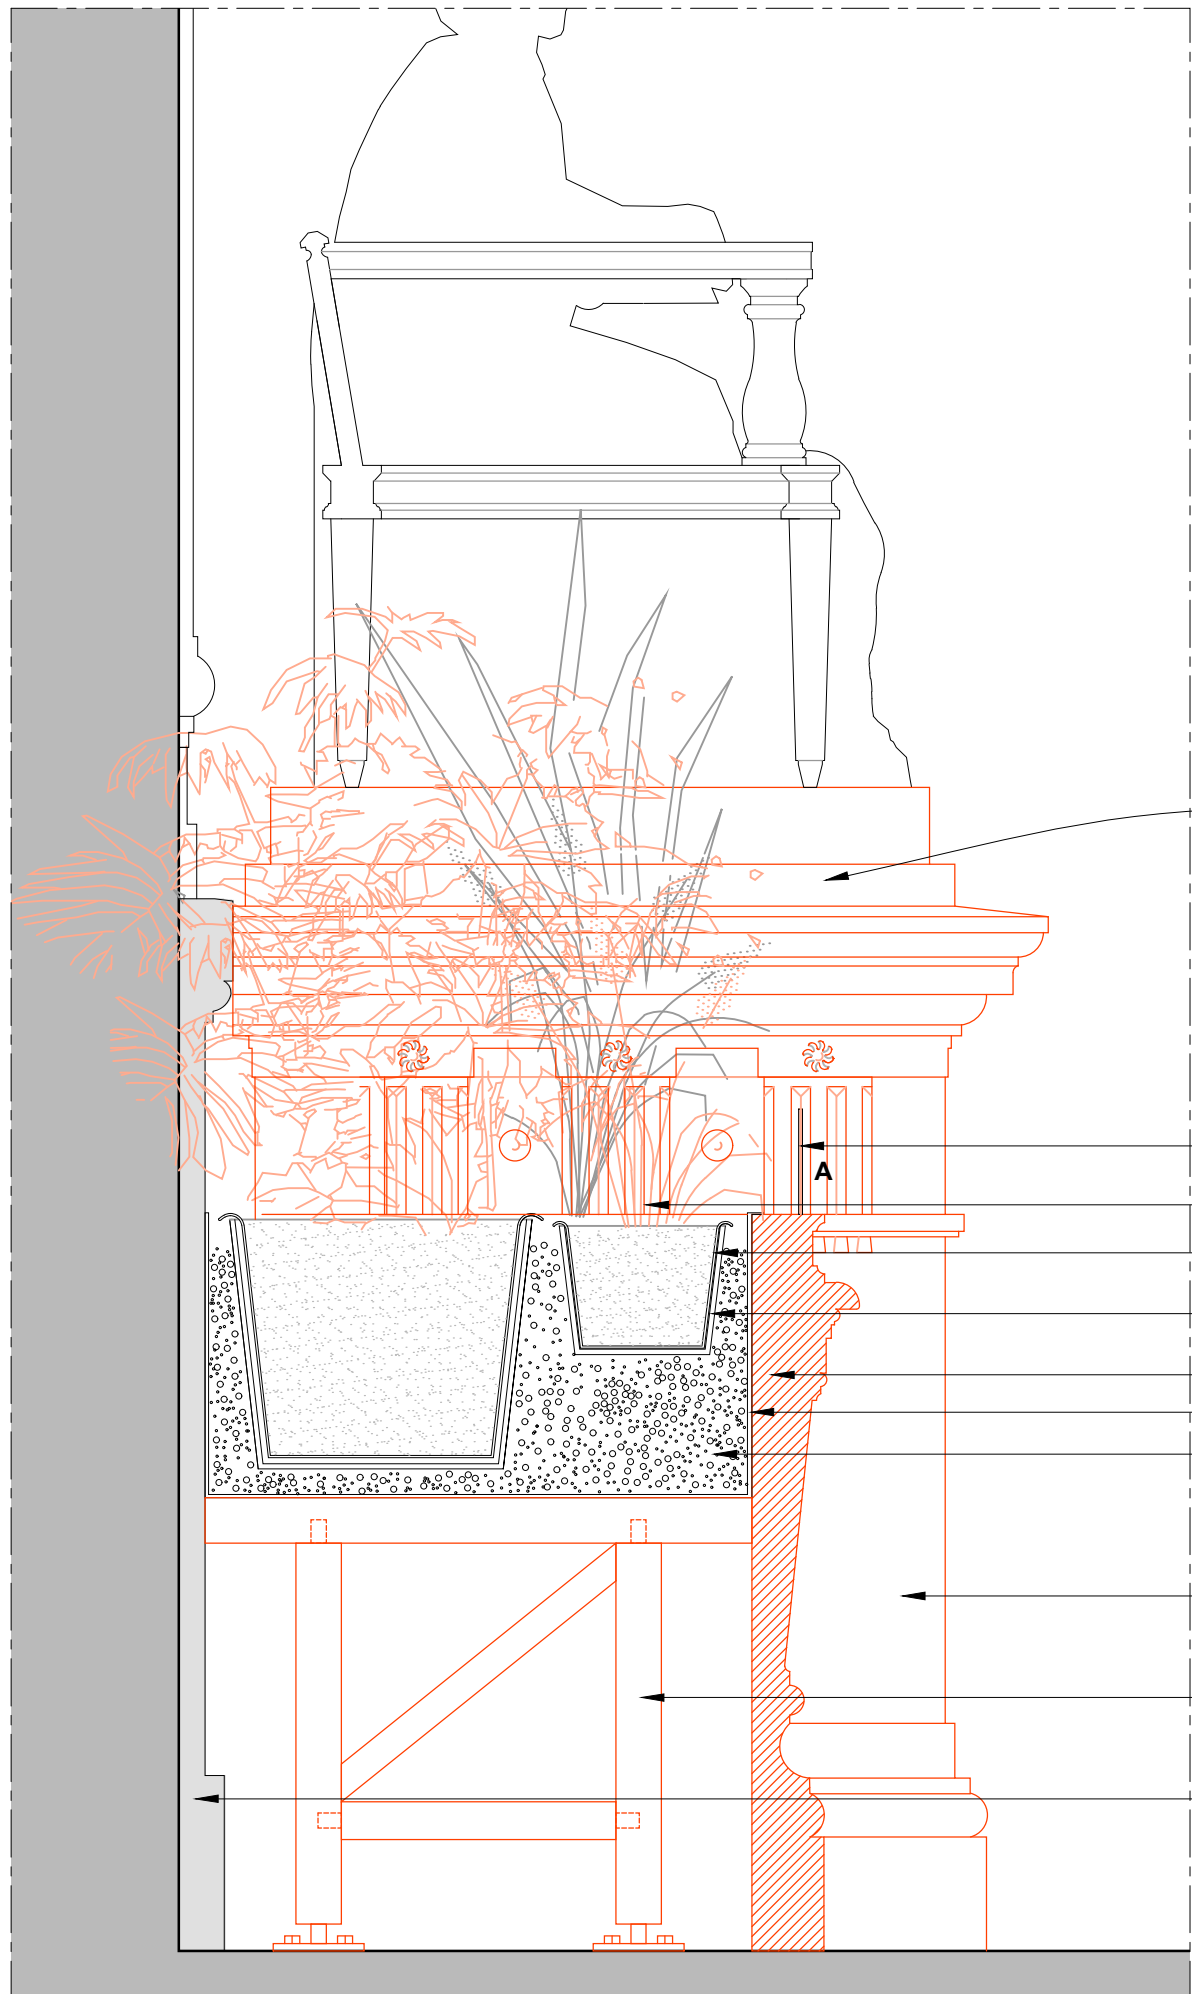
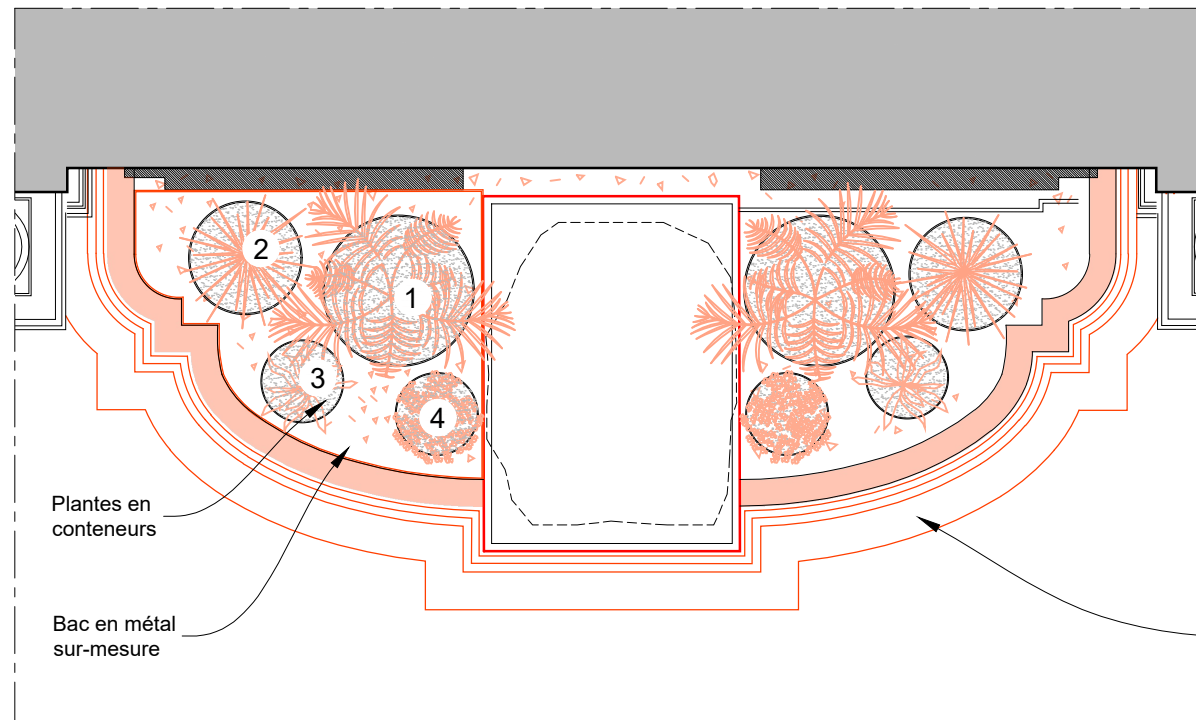
Base en marbre existante à conserver
(portée par une structure métallique existante)

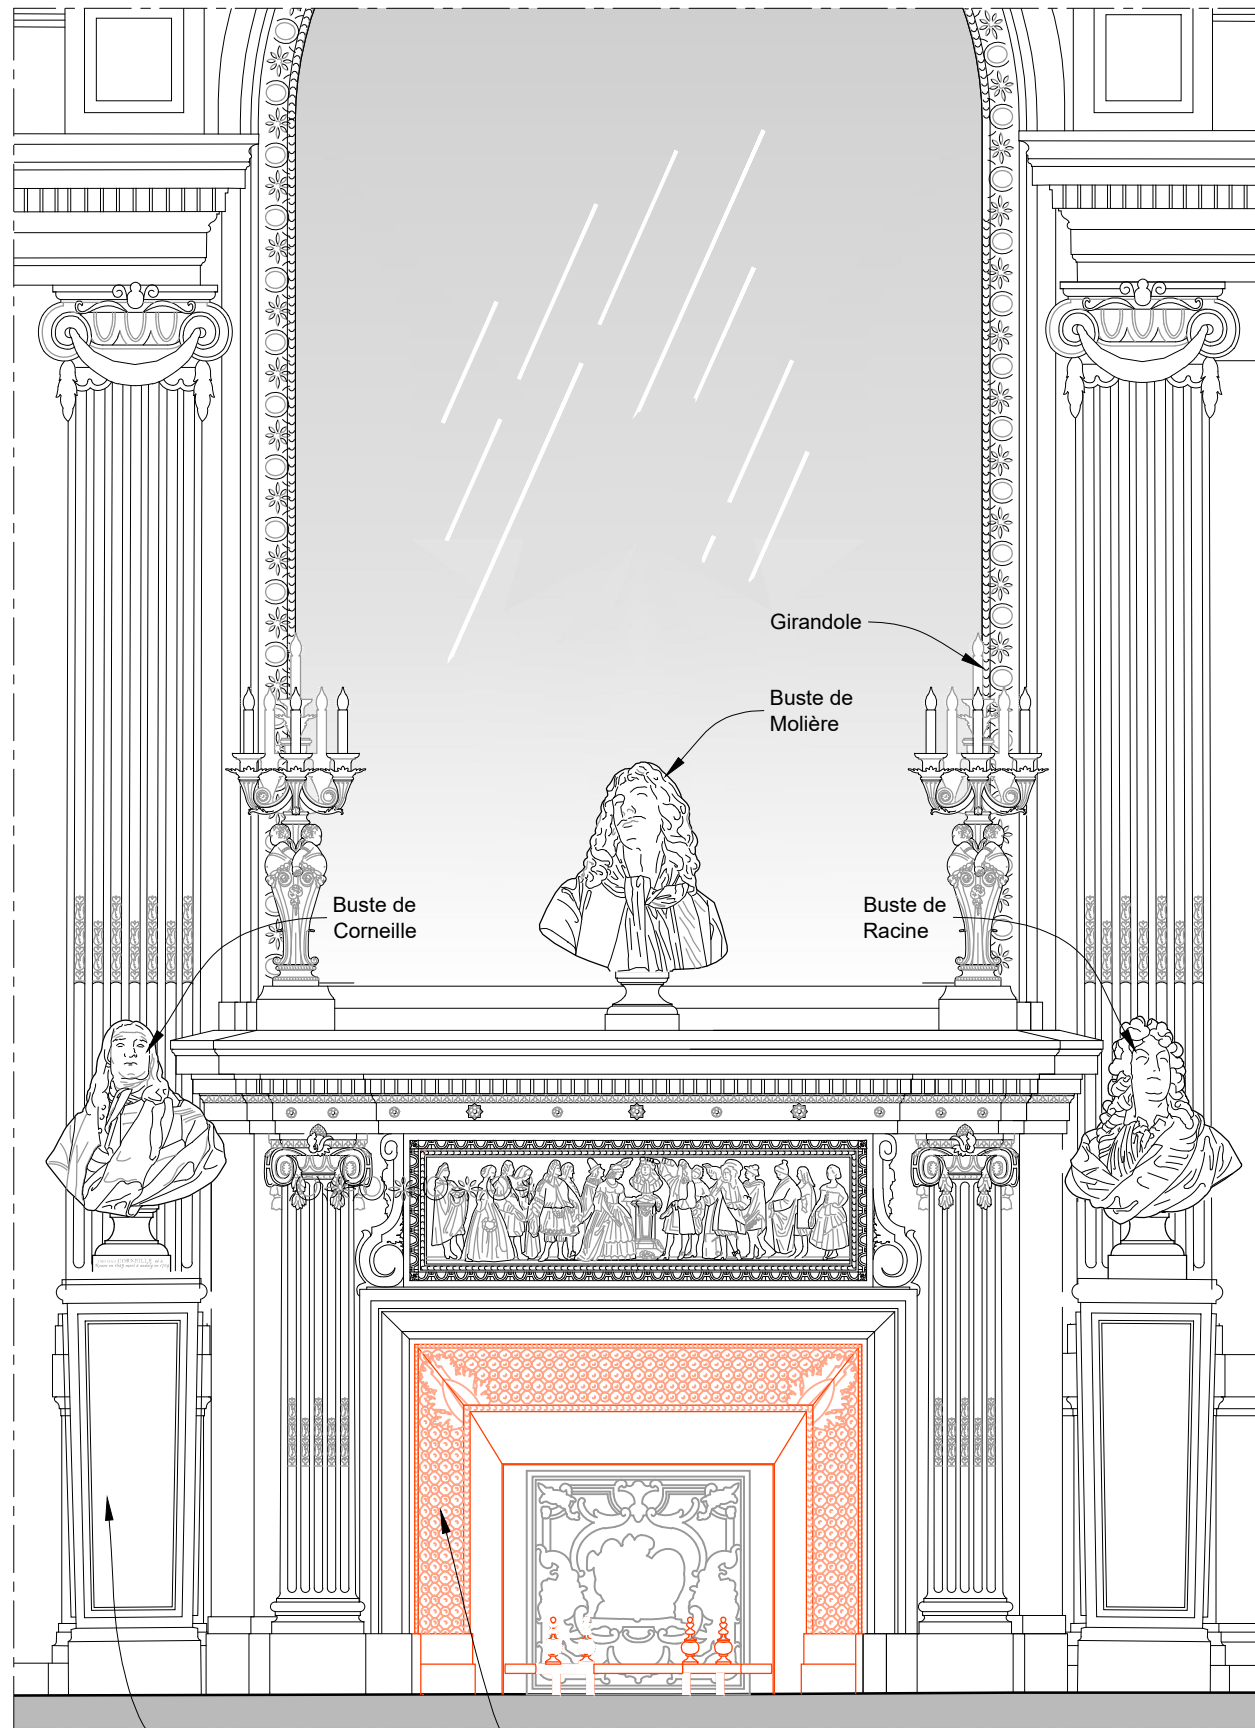
VUE SUD - ÉTAT PROJETÉ

Dépose de la gaine technique et des sellettes en bois

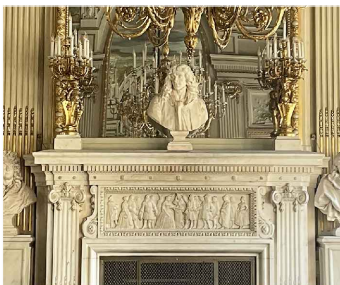
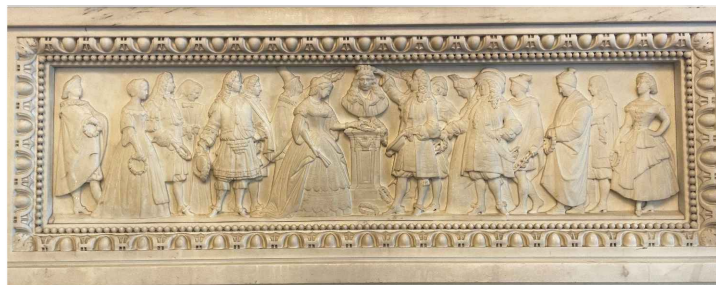
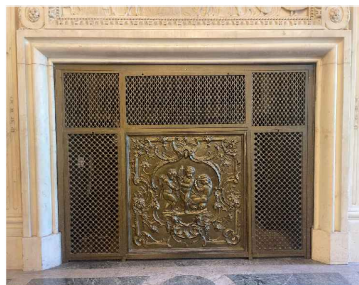
Détails de la cheminée actuelle (linteau sculpté, grille, plaque en fonte sculptée, girandoles)

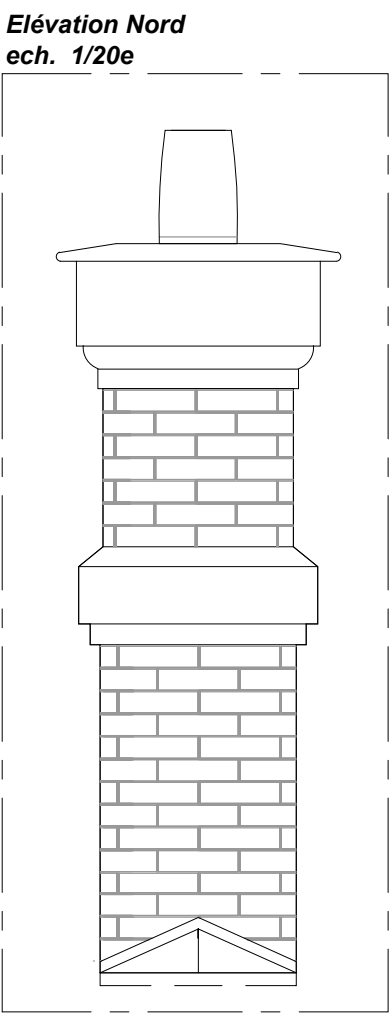
Etat historique
Photographie de la souche ancienne

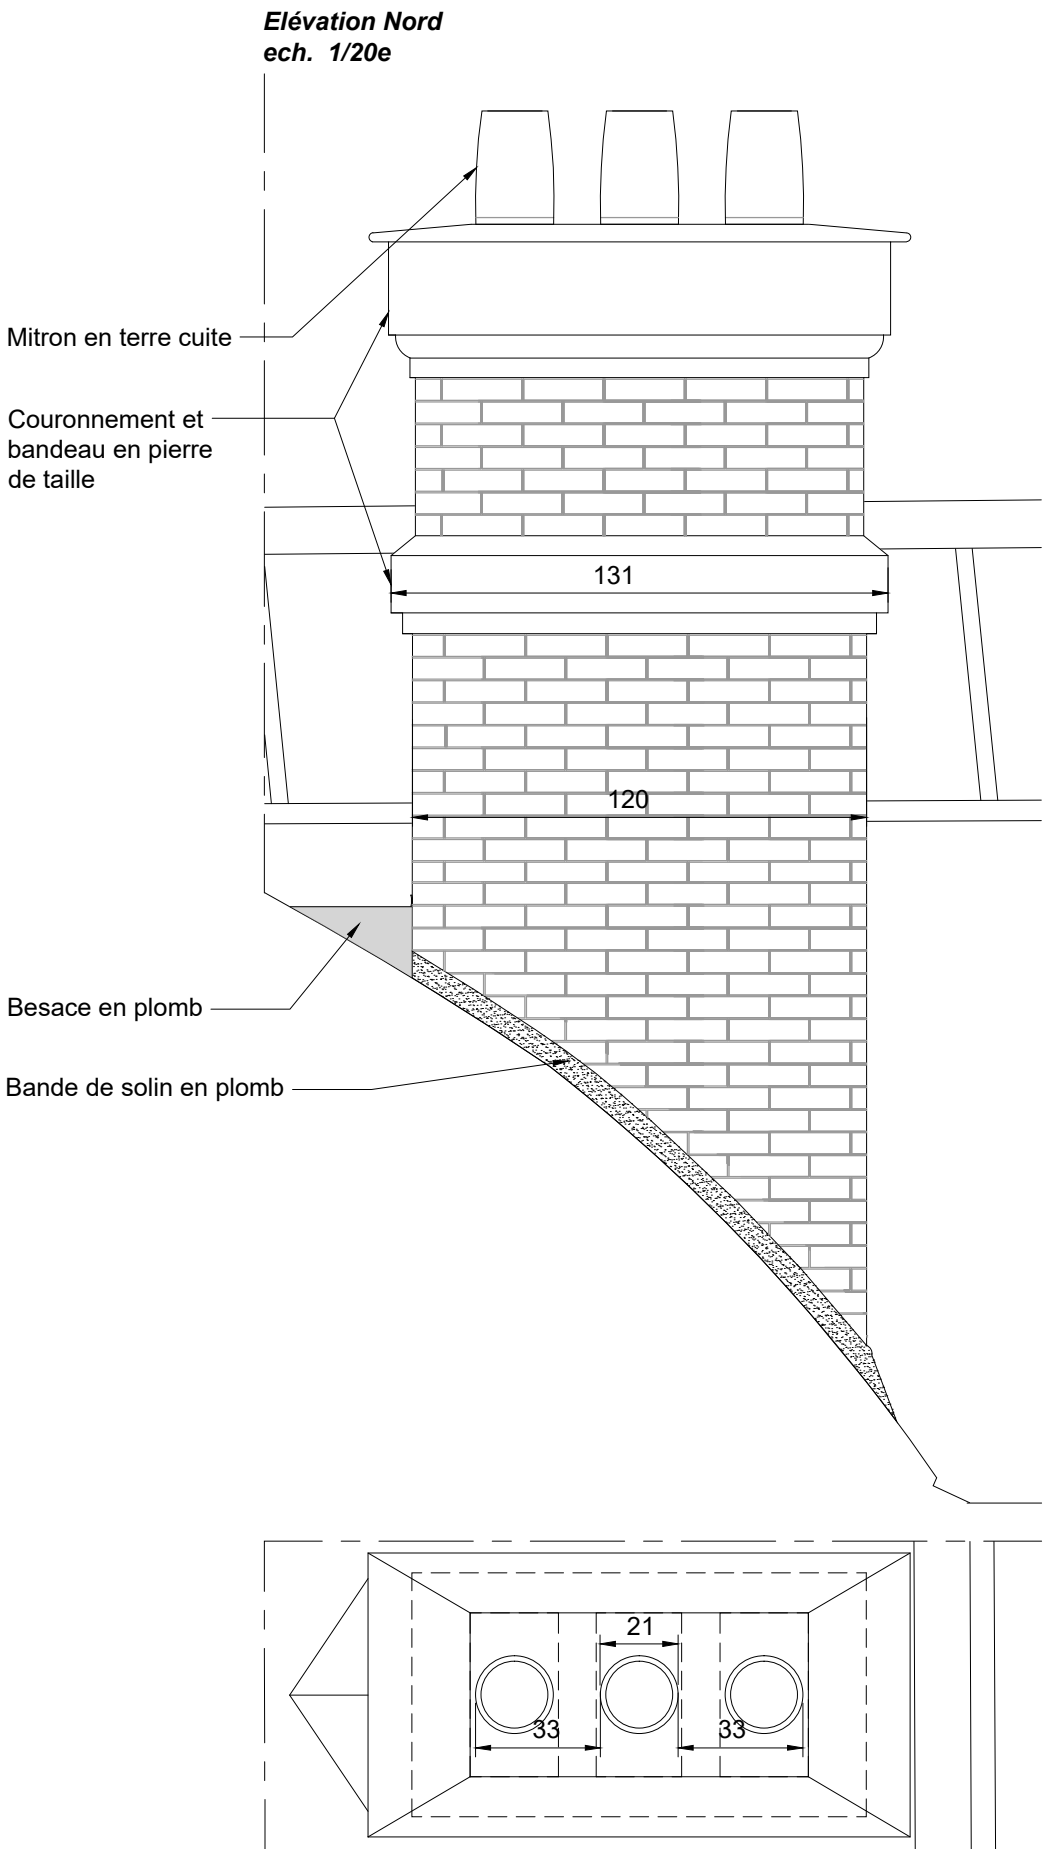
LOT 01 MACONNERIE - MARBRERIE MH - Détail - Rétablissement de la souche de cheminée

Dispositions schématiques pour indication des difficultés et des types d'ouvrages. Document à préciser par l'entrepreneur avec des relevés précis, un examen approfondi et l'établissement de documents d'exécution au moment des travaux.

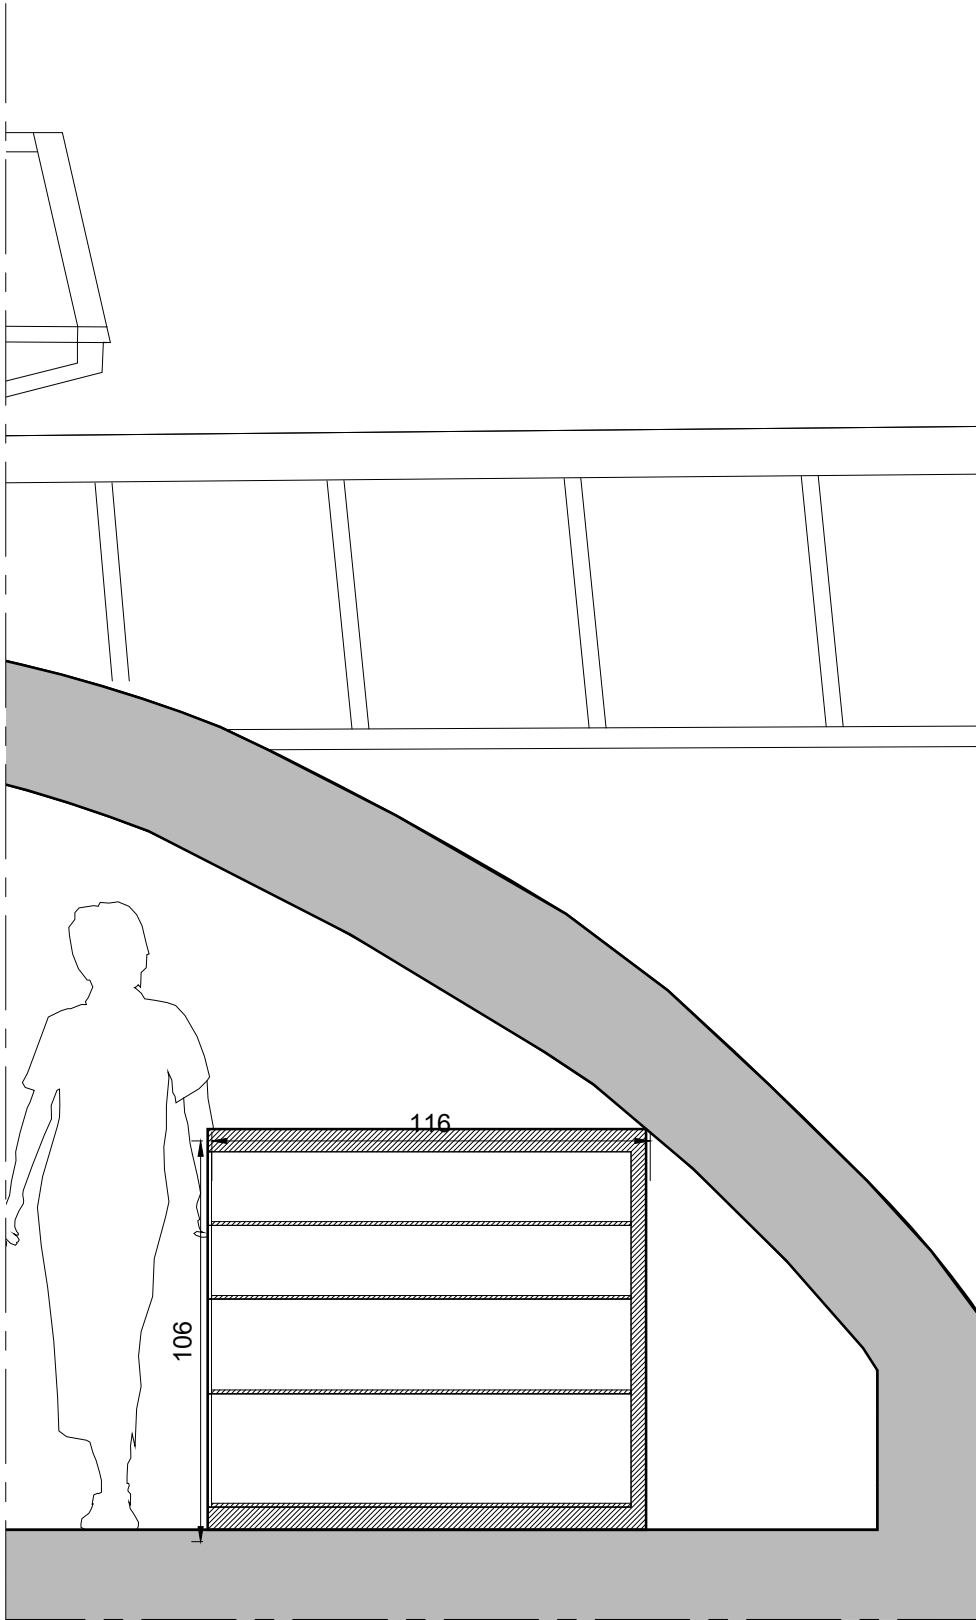
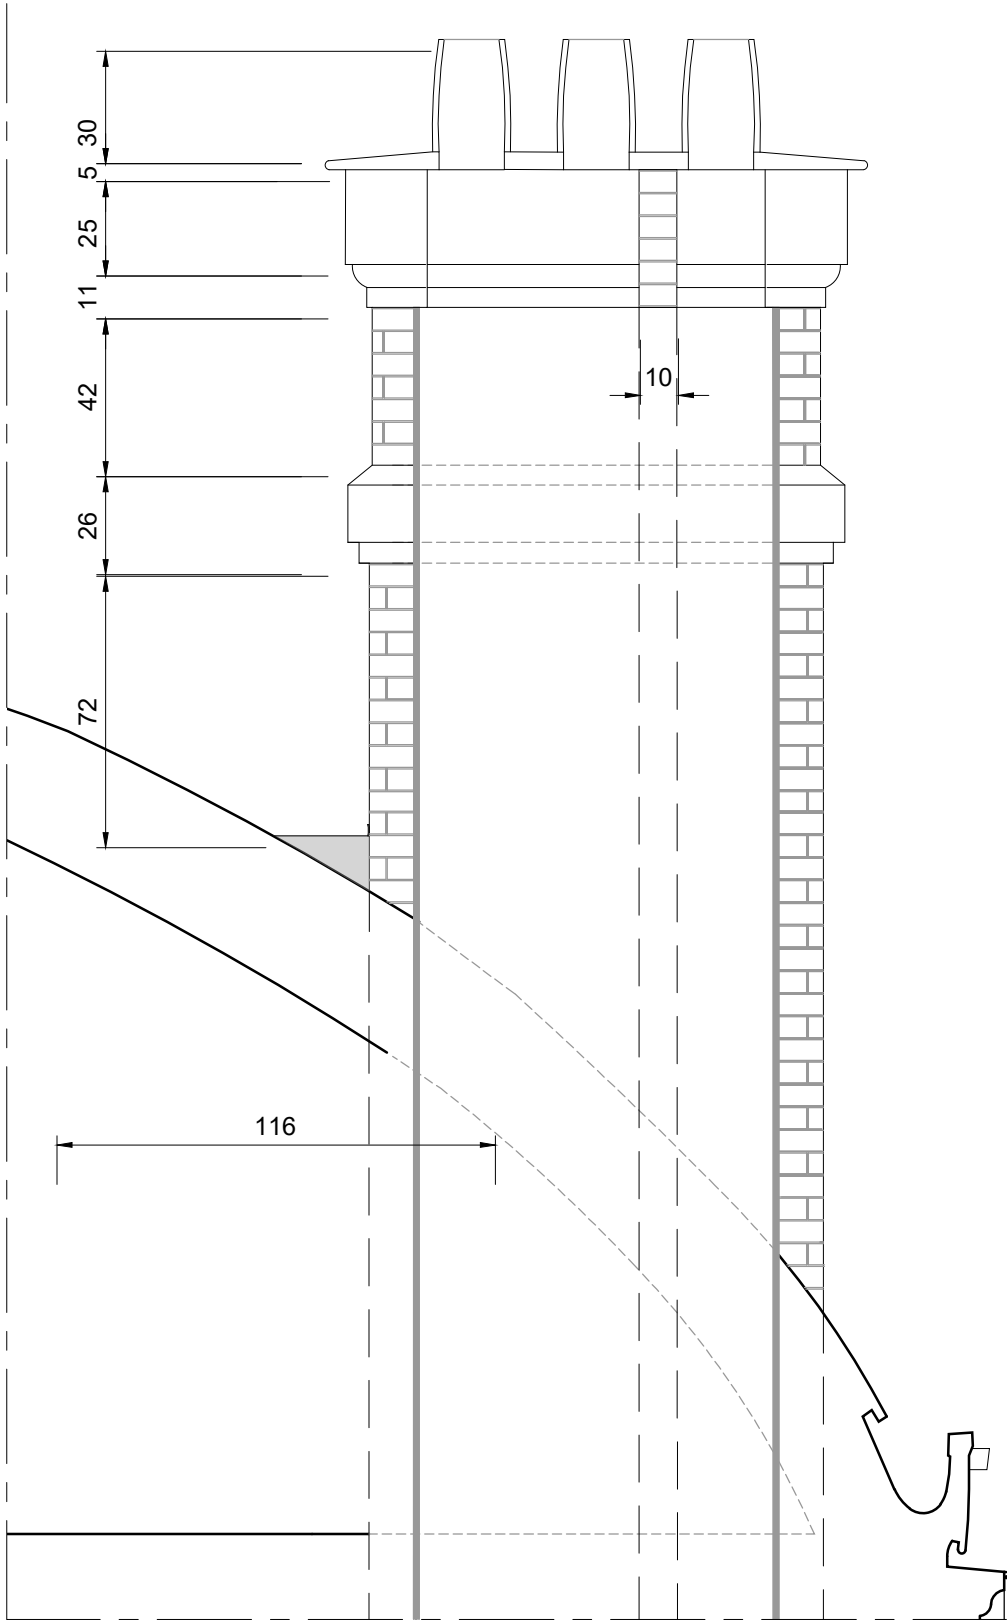
ETAT ACTUEL - Atelier des tailleurs
ech. 1/20e

ETAT PROJETE - Atelier des tailleurs
Coupe longitudinale - ech. 1/20e

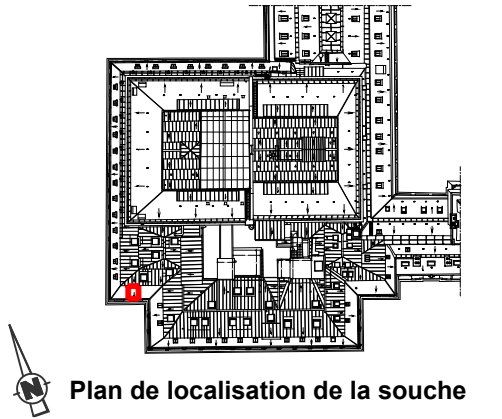
Etat projeté
Plan de l'atelier des tailleurs - ech. 1/30e

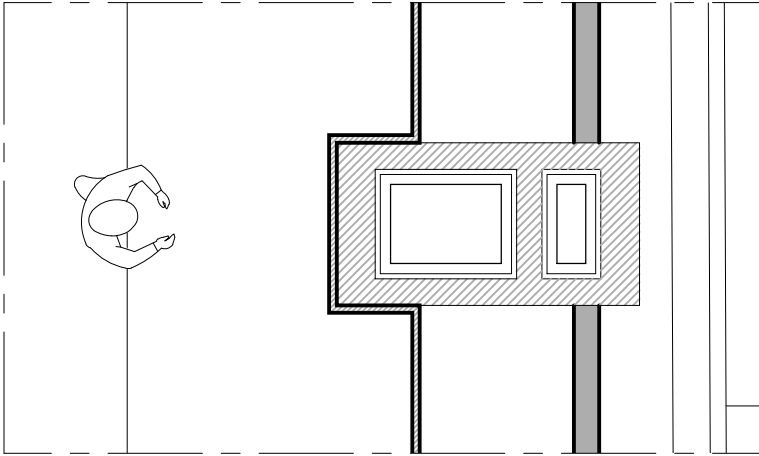
Etat actuel
Plan de l'atelier des tailleurs - ech. 1/30e
