**Annexe 4 : Grilles d'évaluation de l'état de conservation des matériaux de la liste B**

**GRILLE D'EVALUATION n°1**

Rédacteur	Alain GUERIN
N° de dossier	721695
Date de l'évaluation	20/11/2019
Bâtiment	BATIMENT BRUN 247 Avenue JEAN CARTIER - 83000 TOULON
Local ou zone homogène	<b>Préau atelier 1 - Toit - Plaques ondulées fibrociment</b>
Destination déclarée du local	
Repère

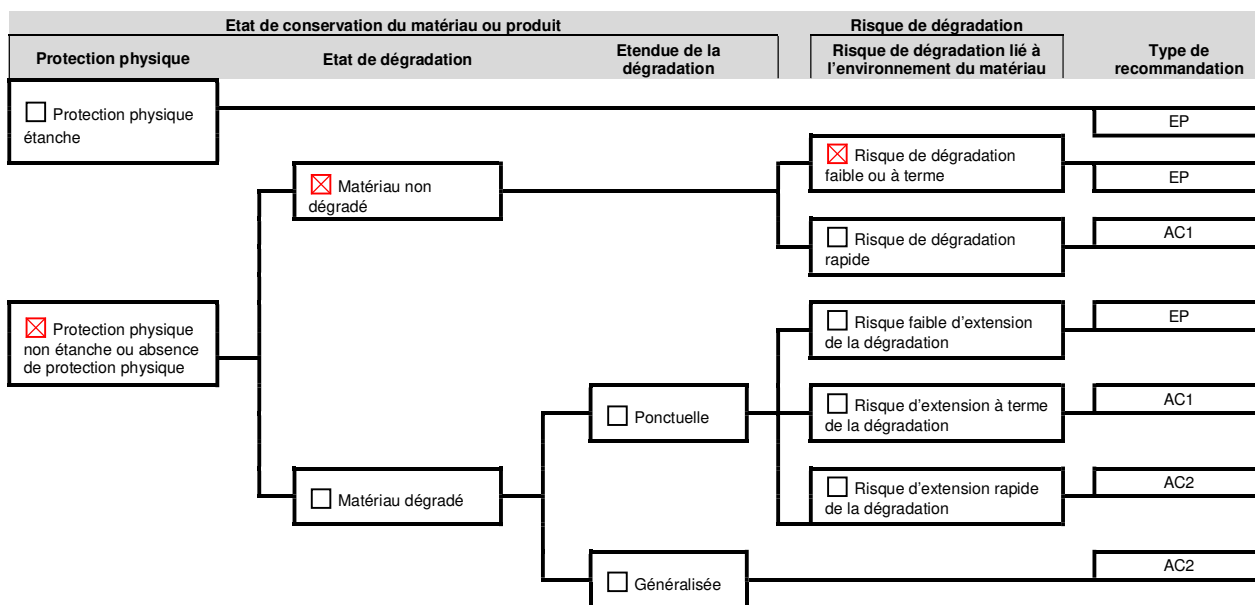
**GRILLE D'EVALUATION n°2**

Rédacteur	Alain GUERIN
N° de dossier	721695
Date de l'évaluation	20/11/2019
Bâtiment	BATIMENT BRUN 247 Avenue JEAN CARTIER - 83000 TOULON
Local ou zone homogène	<b>Atelier 2 - Toit - Plaques ondulées fibrociment</b>
Destination déclarée du local	
Repère

Evaluation périodique

- Contrôler périodiquement que l'état de dégradation des matériaux et produits concernés ne s'aggrave pas et, le cas échéant, que leur protection demeure en bon état de conservation ;
- Rechercher, le cas échéant, les causes de dégradation et prendre les mesures appropriées pour les supprimer.
