| 60 - SENLIS | | Palais de Justice | | ETAT ACTUEL - Murets du parvis - Linéaire Ouest | | | | Septembre 2025 | | Ech. 1:100 | | |

| 60 - SENLIS | Palais de Justice | ETAT ACTUEL - Murets du parvis - Linéaire Est et îlot Sud-Ouest | | | | Septembre 2025 | Ech. 1:100 | |

| 60 - SENLIS | | Palais de Justice | | ETAT ACTUEL - Murets du parvis - Linéaire fossé d'entrée | | | Septembre 2025 | | Ech. 1:100 | | |

| 60 - SENLIS | | Palais de Justice | | ETAT SANITAIRE - Murets du parvis - Linéaire fossé d'entrée | | | | Septembre 2025 | | Ech. 1:100 | | |

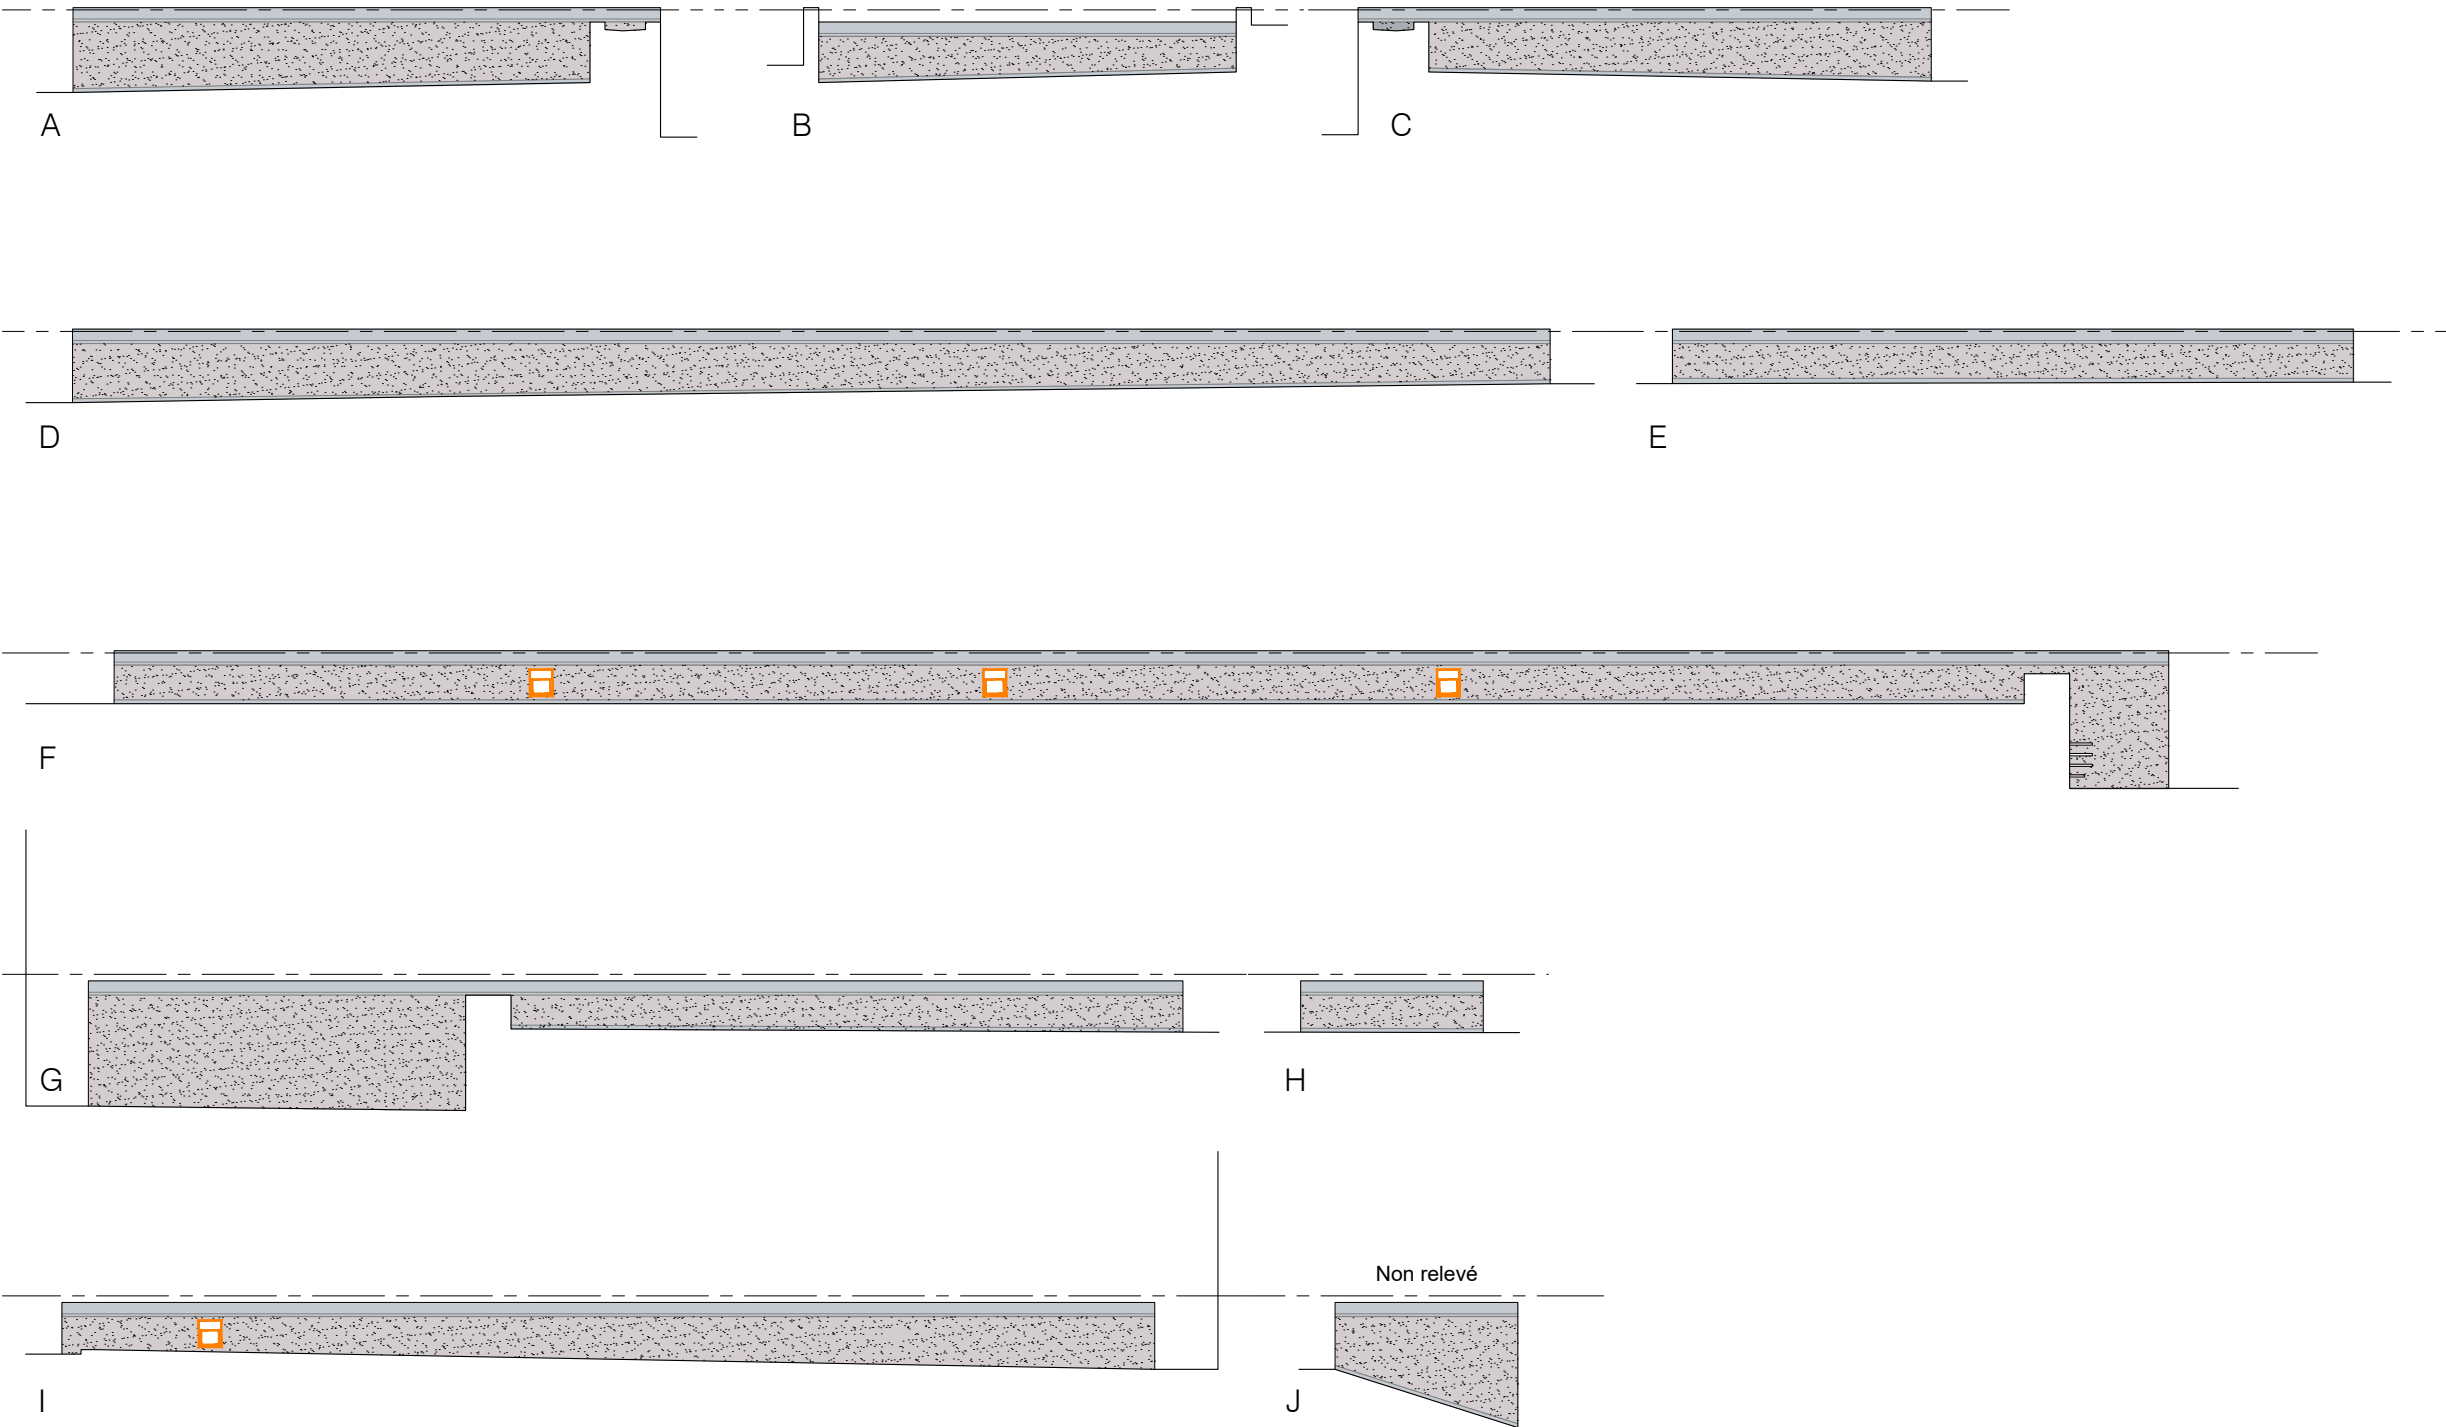
MATERIALITE DES REVETEMENTS  
ETAT ACTUEL

- Béton gravillonné
- Béton brut

ELEMENTS RAPPORTES  
ETAT ACTUEL

- Eclairage
- Equipements électriques

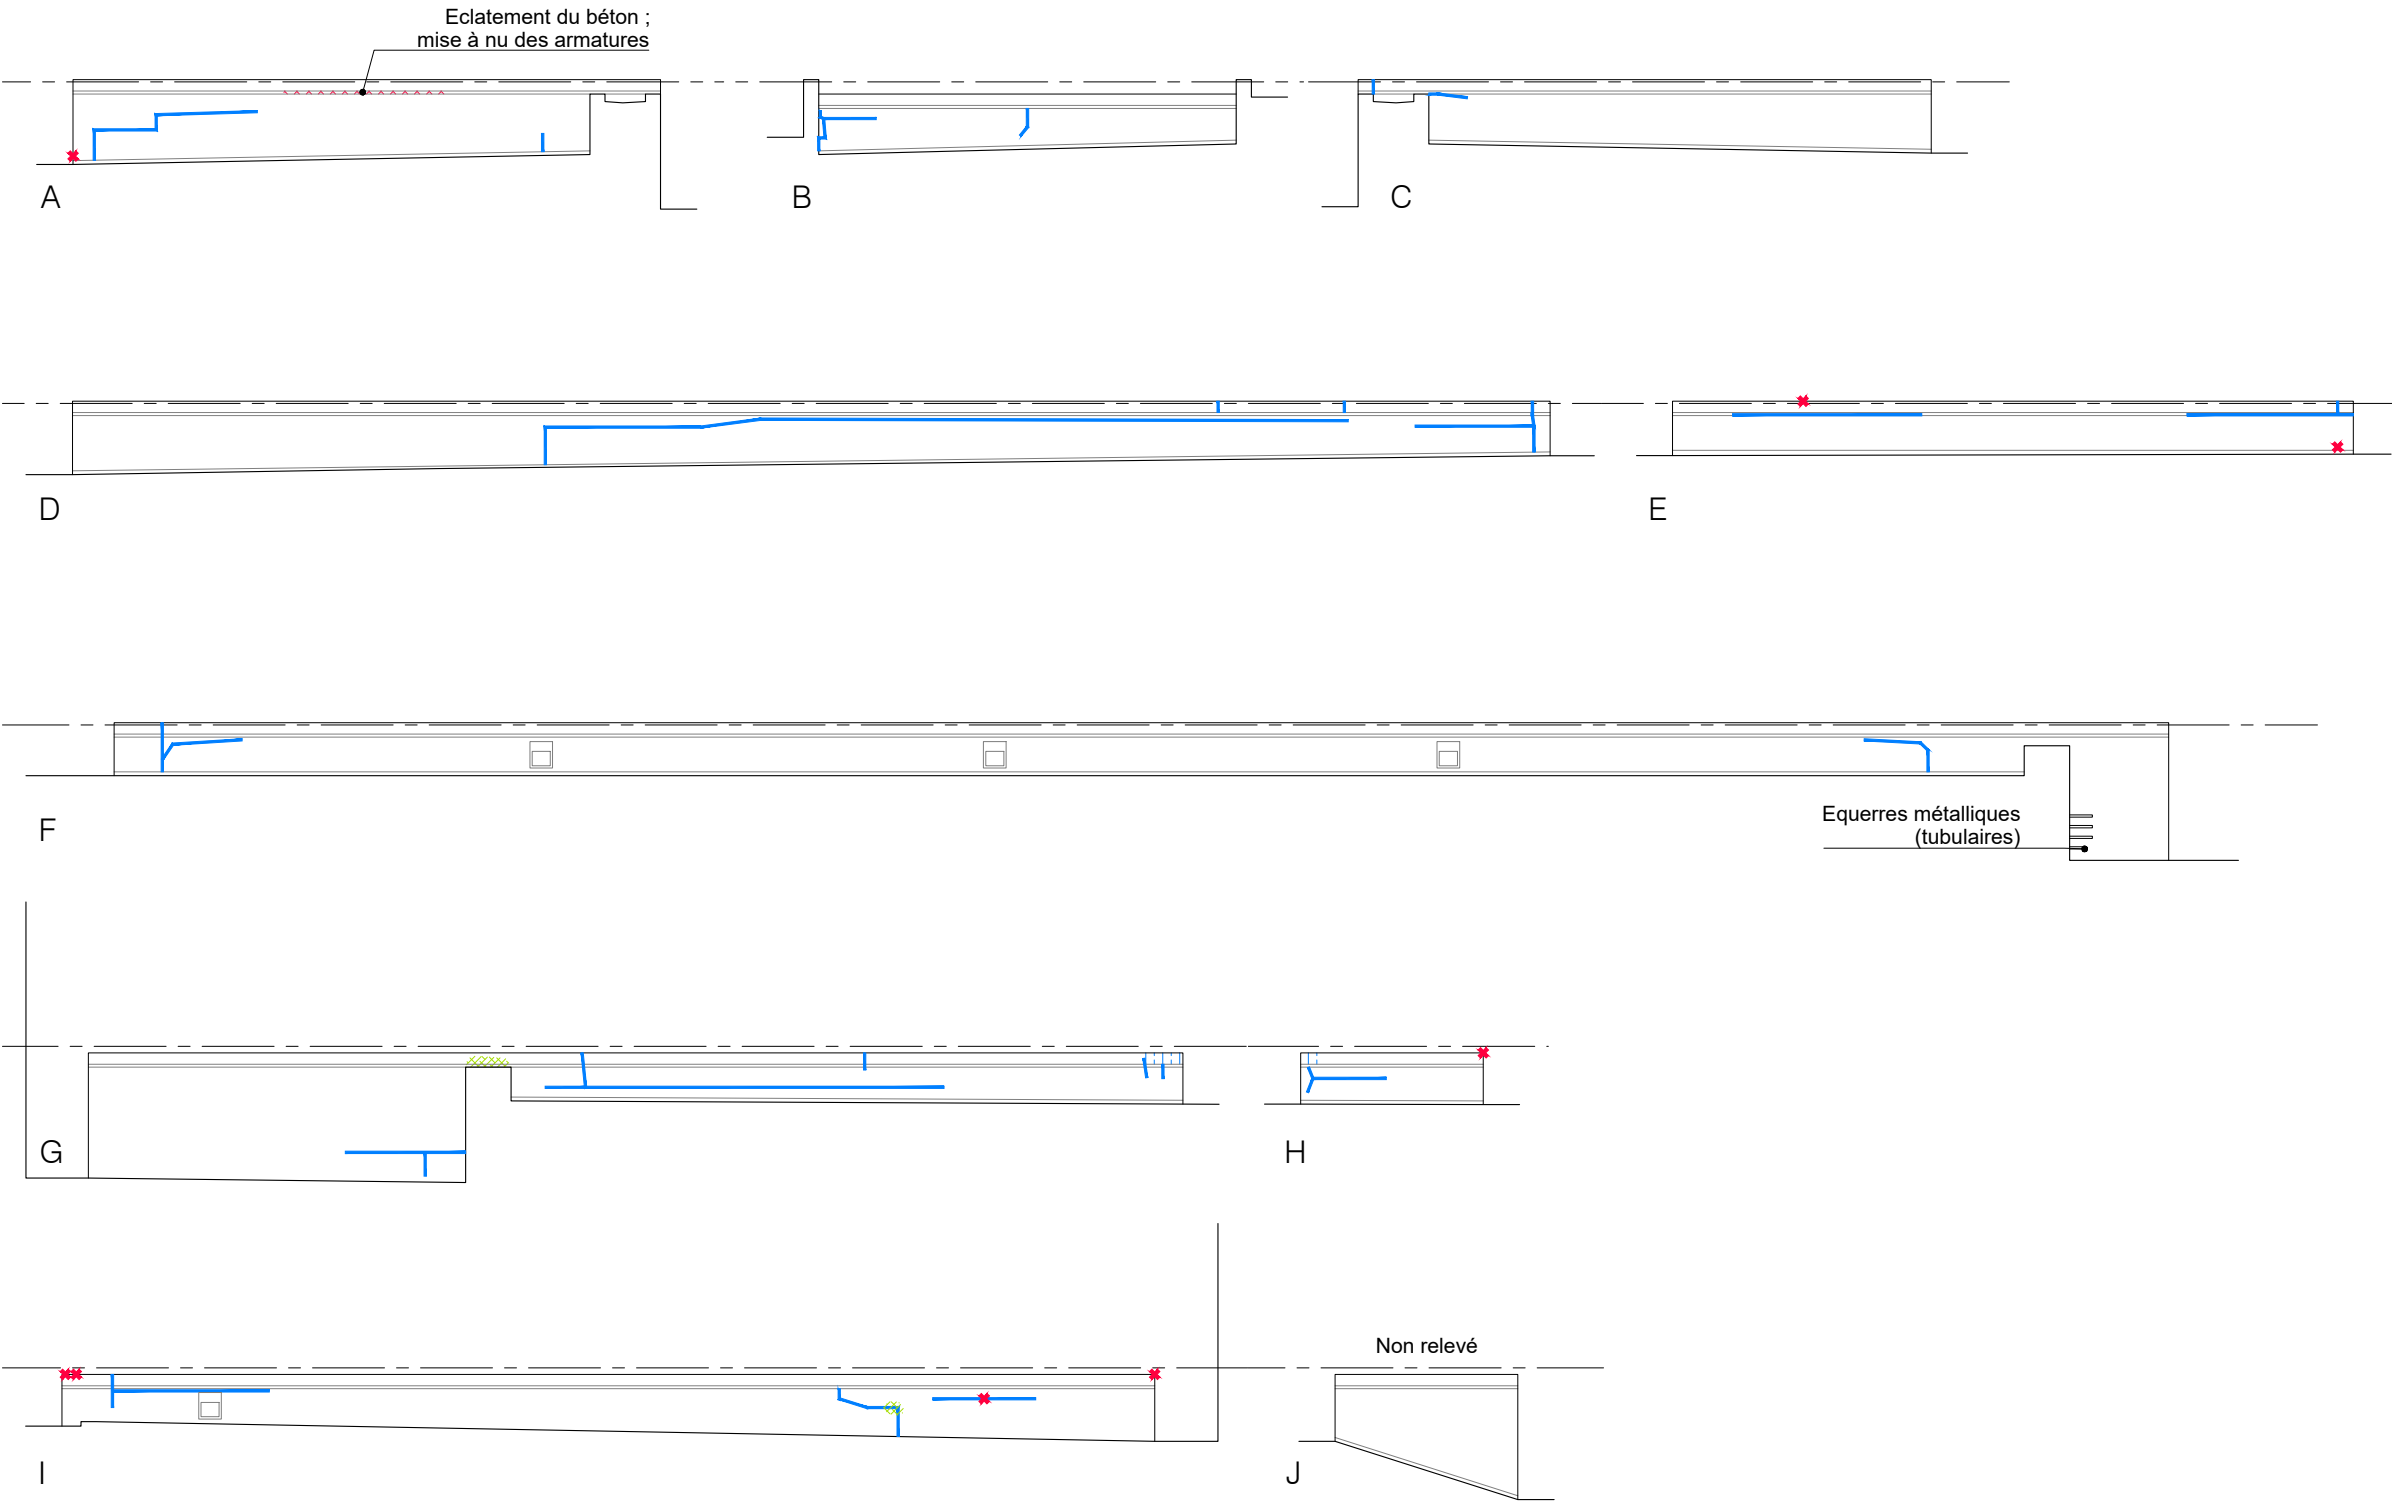
- GENERALITES
- Traces de salissures dues au ruissellement des eaux de pluie ;
  - Traces de colonisations biologiques sur les parties saillantes.

- MACONNERIES
- ETAT SANITAIRE
- Eclatement / Mise à nu des armatures  
->
  - Fissures / Parties désorganisées  
-> coulage au mortier de ciment / rejointoiement au ciment si nécessaire
  - Joints ouverts / Lessivage / Desquamation des enduits  
-> purge / rejointoiement
  - Coulures oxydes de fer  
-> purge / traitement / ragréage
  - Efflorescences de sels  
-> purge / traitement
  - Végétations / Micro-organismes  
-> purge / démolissage / traitement biocide / rejointoiement si nécessaire
  - Reprise ancienne  
-> nettoyage / patine d'harmonisation
  - Epaufrure  
-> purge / ragréage
  - Eléments métalliques
  - Nid d'hirondelle

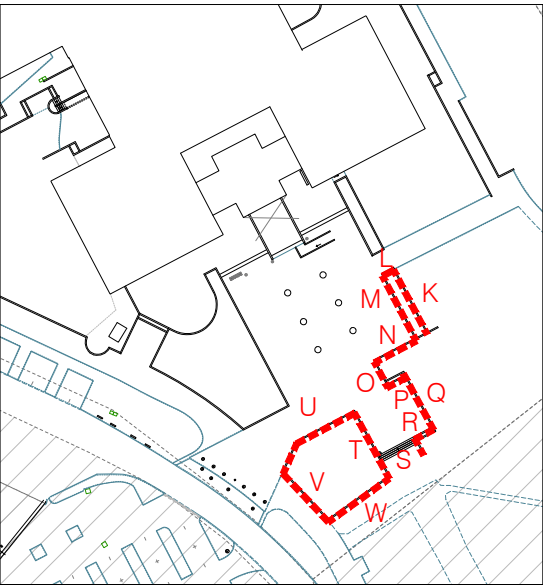
MATERIALITE DES REVETEMENTS

ETAT ACTUEL

- Béton gravillonné
- Béton brut

ELEMENTS RAPPORTES

- Eclairage
- Equipements électriques

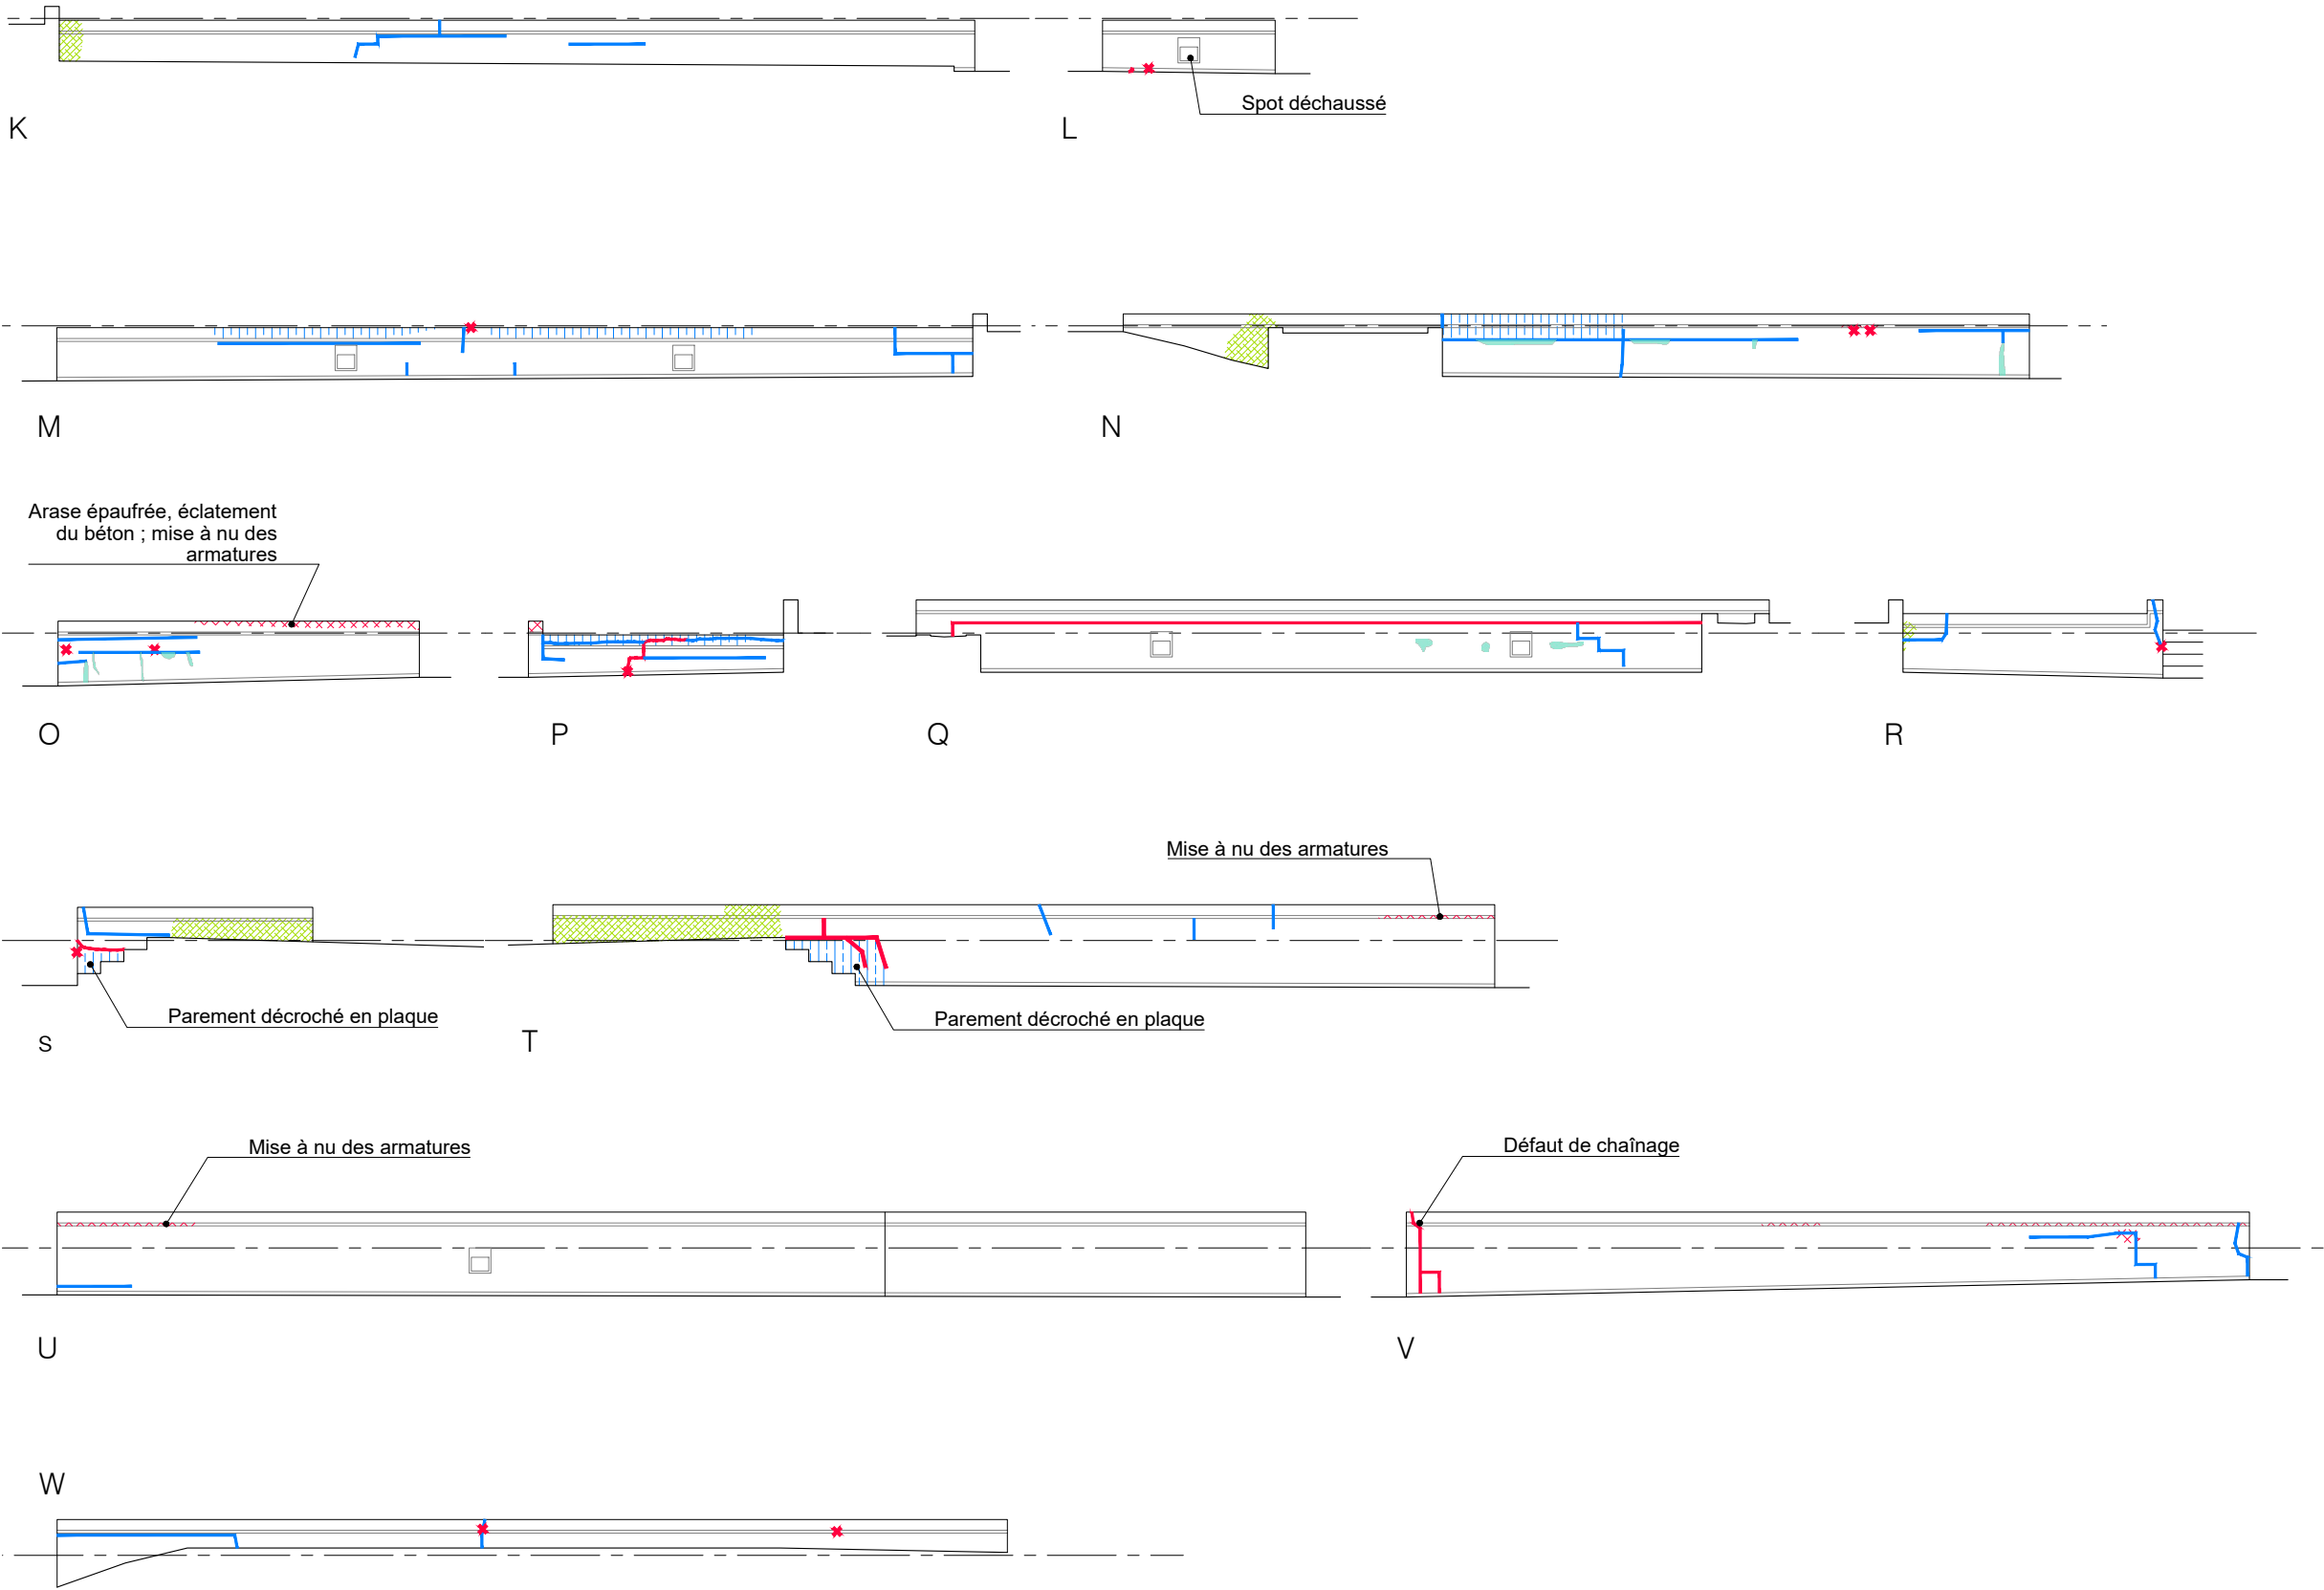
- GENERALITES
- Traces de salissures dues au ruissellement des eaux de pluie ;
  - Traces de colonisations biologiques sur les parties saillantes.

- MACONNERIES  
ETAT SANITAIRE
- Eclatement / Mise à nu des armatures  
➤ coulage au mortier de ciment / rejointoiement au ciment si nécessaire
  - Fissures / Parties désorganisées  
➤ purge / traitement / ragréage
  - Joints ouverts / Lessivage / Desquamation des enduits  
➤ purge / rejointoiement
  - Coulures oxydes de fer  
➤ purge / traitement / ragréage
  - Efflorescences de sels  
➤ purge / traitement
  - Végétations / Micro-organismes  
➤ purge / démaquillage / traitement biocide / rejointoiement si nécessaire
  - Reprise ancienne  
➤ nettoyage / patine d'harmonisation
  - Epaufrure  
➤ purge / ragréage
  - Eléments métalliques
  - Nid d'hirondelle

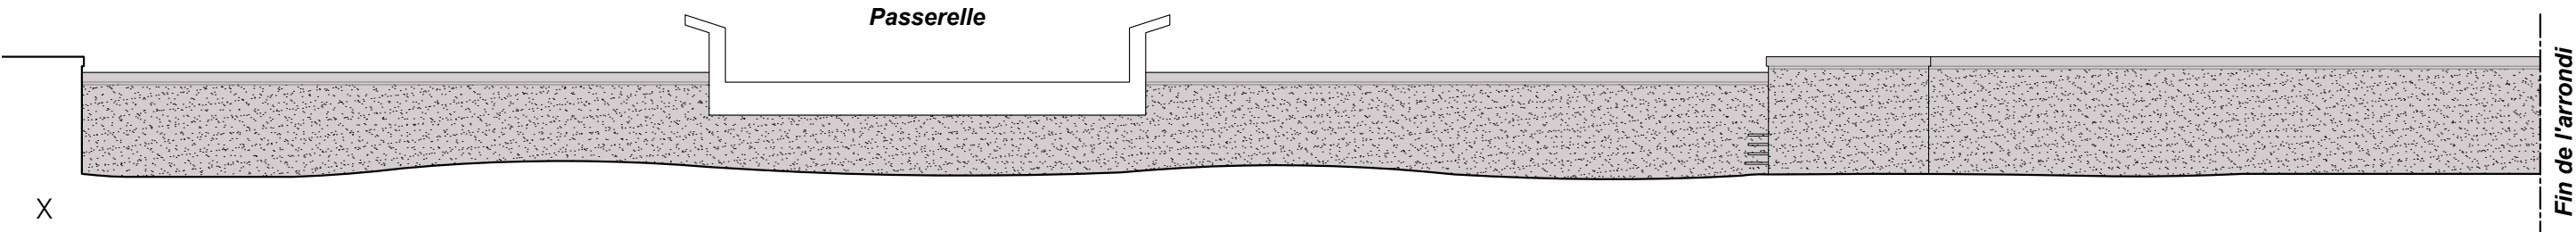
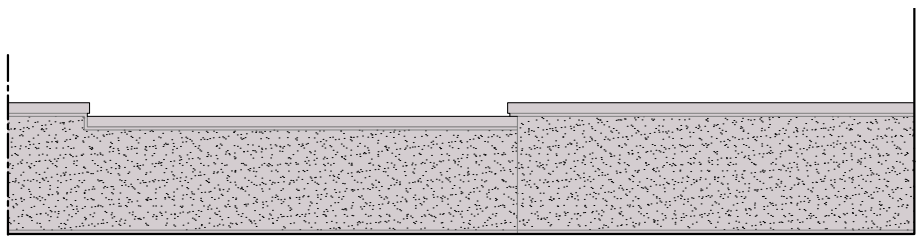
MATERIALITE DES REVETEMENTS  
ETAT ACTUEL

- Béton gravillonné
- Béton brut

ELEMENTS RAPPORTES  
ETAT ACTUEL

- Eclairage
- Equipements électriques

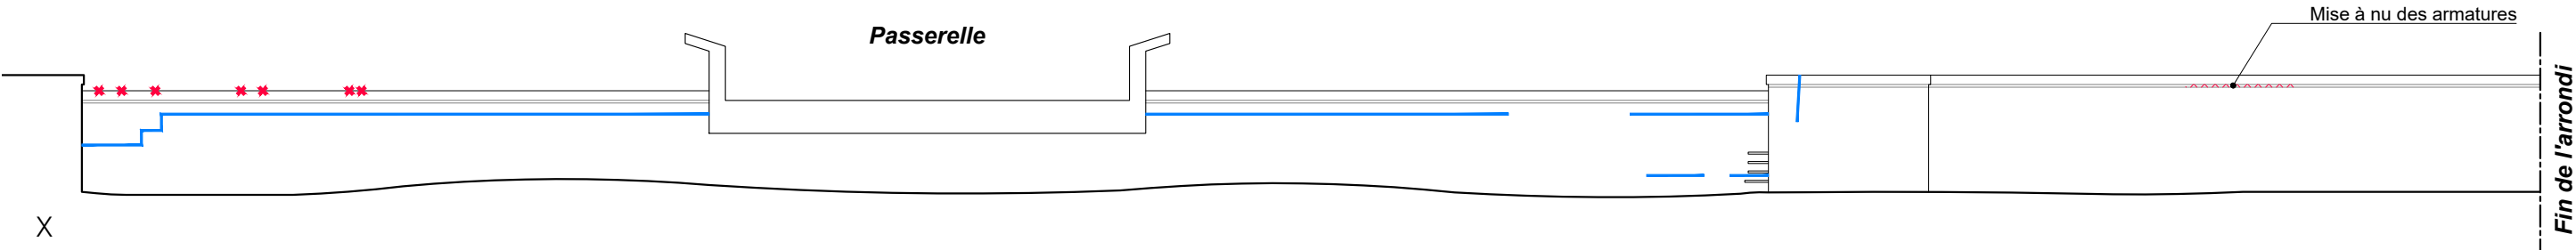
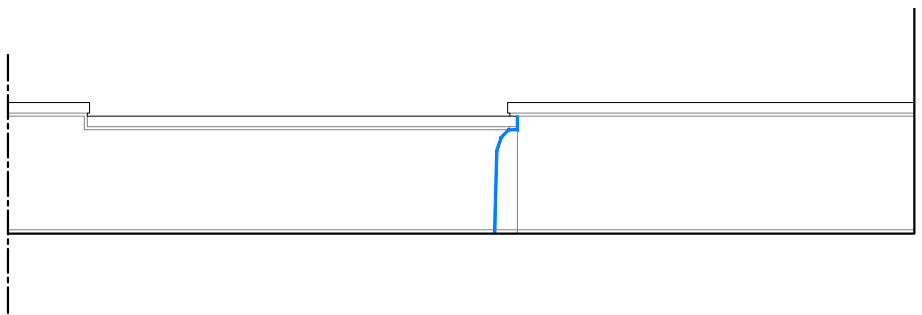
- GENERALITES
- Traces de salissures dues au ruissellement des eaux de pluie ;
  - Traces de colonisations biologiques sur les parties saillantes.

- MACONNERIES
- ETAT SANITAIRE
- Eclatement / Mise à nu des armatures  
➤
  - Fissures / Parties désorganisées  
➤ coulage au mortier de ciment / rejointoiement au ciment si nécessaire
  - Joints ouverts / Lessivage / Desquamation des enduits  
➤ purge / rejointoiement
  - Coulures oxydes de fer  
➤ purge / traitement / ragréage
  - Efflorescences de sels  
➤ purge / traitement
  - Végétations / Micro-organismes  
➤ purge / démaquillage / traitement biocide / rejointoiement si nécessaire
  - Reprise ancienne  
➤ nettoyage / patine d'harmonisation
  - Epaufrure  
➤ purge / ragréage
  - Eléments métalliques
  - Nid d'hirondelle
