60 - SENLIS    Palais de Justice    ETAT SANITAIRE - Elévation Sud

PRO-DCE

ETAT PROJET - Elévation Sud

60 - SENLIS		Palais de Justice		ETAT ACTUEL - Elévation Ouest			Septembre 2025		Ech. 1:200

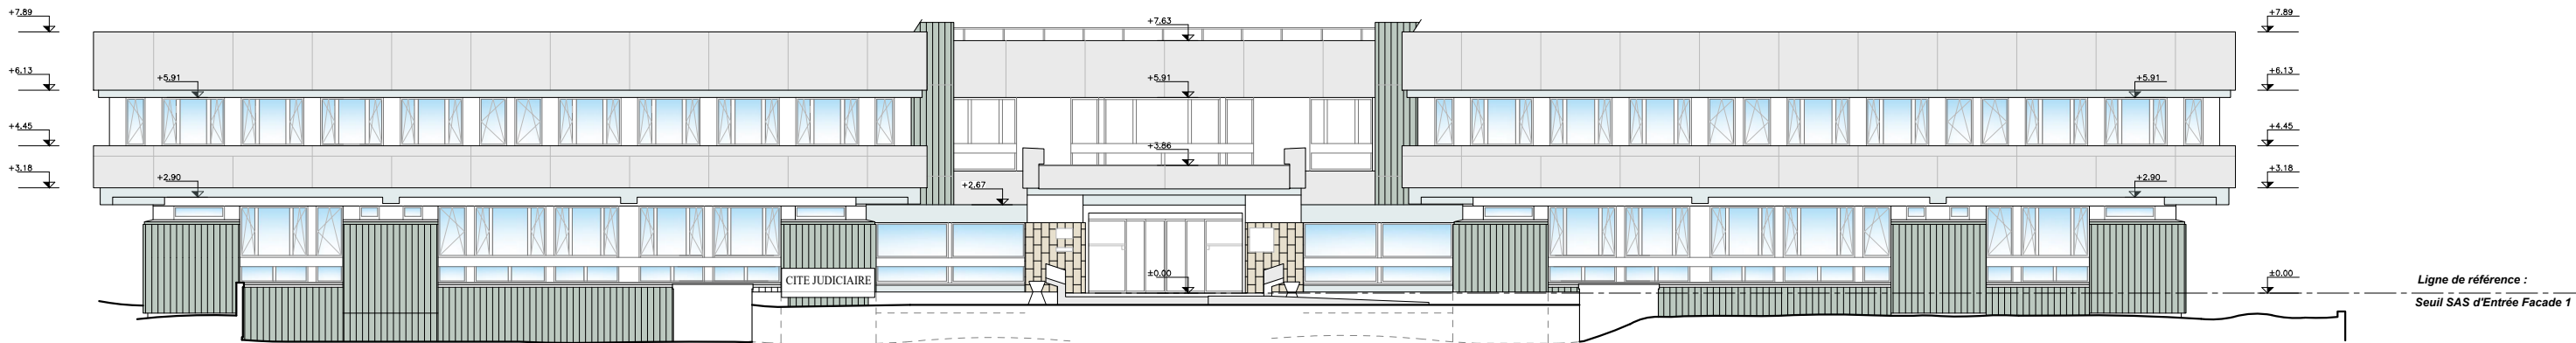
Façade 1

- MATERIALITE DES REVETEMENTS**  
ETAT ACTUEL
- Béton strié
  - Béton architectural
  - Béton gravillonné
  - Béton brut
  - Enduit /peinture hydraulique gris/blanc
  - Pierres agrafées
- ELEMENTS RAPPORTES**  
ETAT ACTUEL
- Eclairage
  - Caméras
  - Equipements électriques
  - Réseaux électriques
  - Porte drapeau
  - Couvertines zinc

- GENERALITES
- Altération des flocages sous le plancher ;
  - Traces de salissures dues au ruissellement des eaux de pluie ;
  - Traces de colonisations biologiques sur les parties saillantes.

- MACONNERIES
- ETAT SANITAIRE
- Eclatement / Mise à nu des armatures
  - Fissures / Parties désorganisées  
-> coulage au mortier de ciment / rejointoiement au ciment si nécessaire
  - Joints ouverts / Lessivage / Desquamation des enduits  
-> purge / rejointoiement
  - Coulures oxydes de fer  
-> purge / traitement / ragréage
  - Efflorescences de sels  
-> purge / traitement
  - Végétations / Micro-organismes  
-> purge / démolissage / traitement biocide / rejointoiement si nécessaire
  - Reprise ancienne  
-> nettoyage / patine d'harmonisation
  - Epaufrure  
-> purge / ragréage
  - Eléments métalliques
  - Nid d'hirondelle

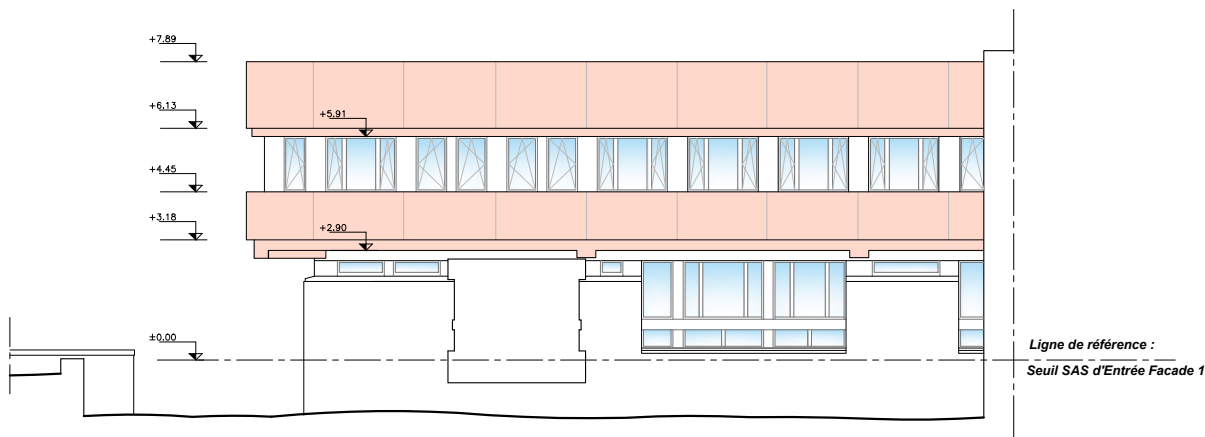
Façade 1

Zones à restaurer (bétons de façades sauf béton striés)

PROJET DE RESTAURATION
