MAÎTRE D'OUVRAGE : D R A C D E
B O U R G O G N E - F R A N C H E - C O M T É
8 9 - Y O N N E - S E N S
P A L A I S A R C H I É P I S C O P A L

A I L E D E S É C U R I E S
RESTAURATION DU CLOS ET DU COUVERT

J U I N 2 0 2 5 P R O - D C E
T R A N C H E F E R M E
P I È C E S G R A P H I Q U E S

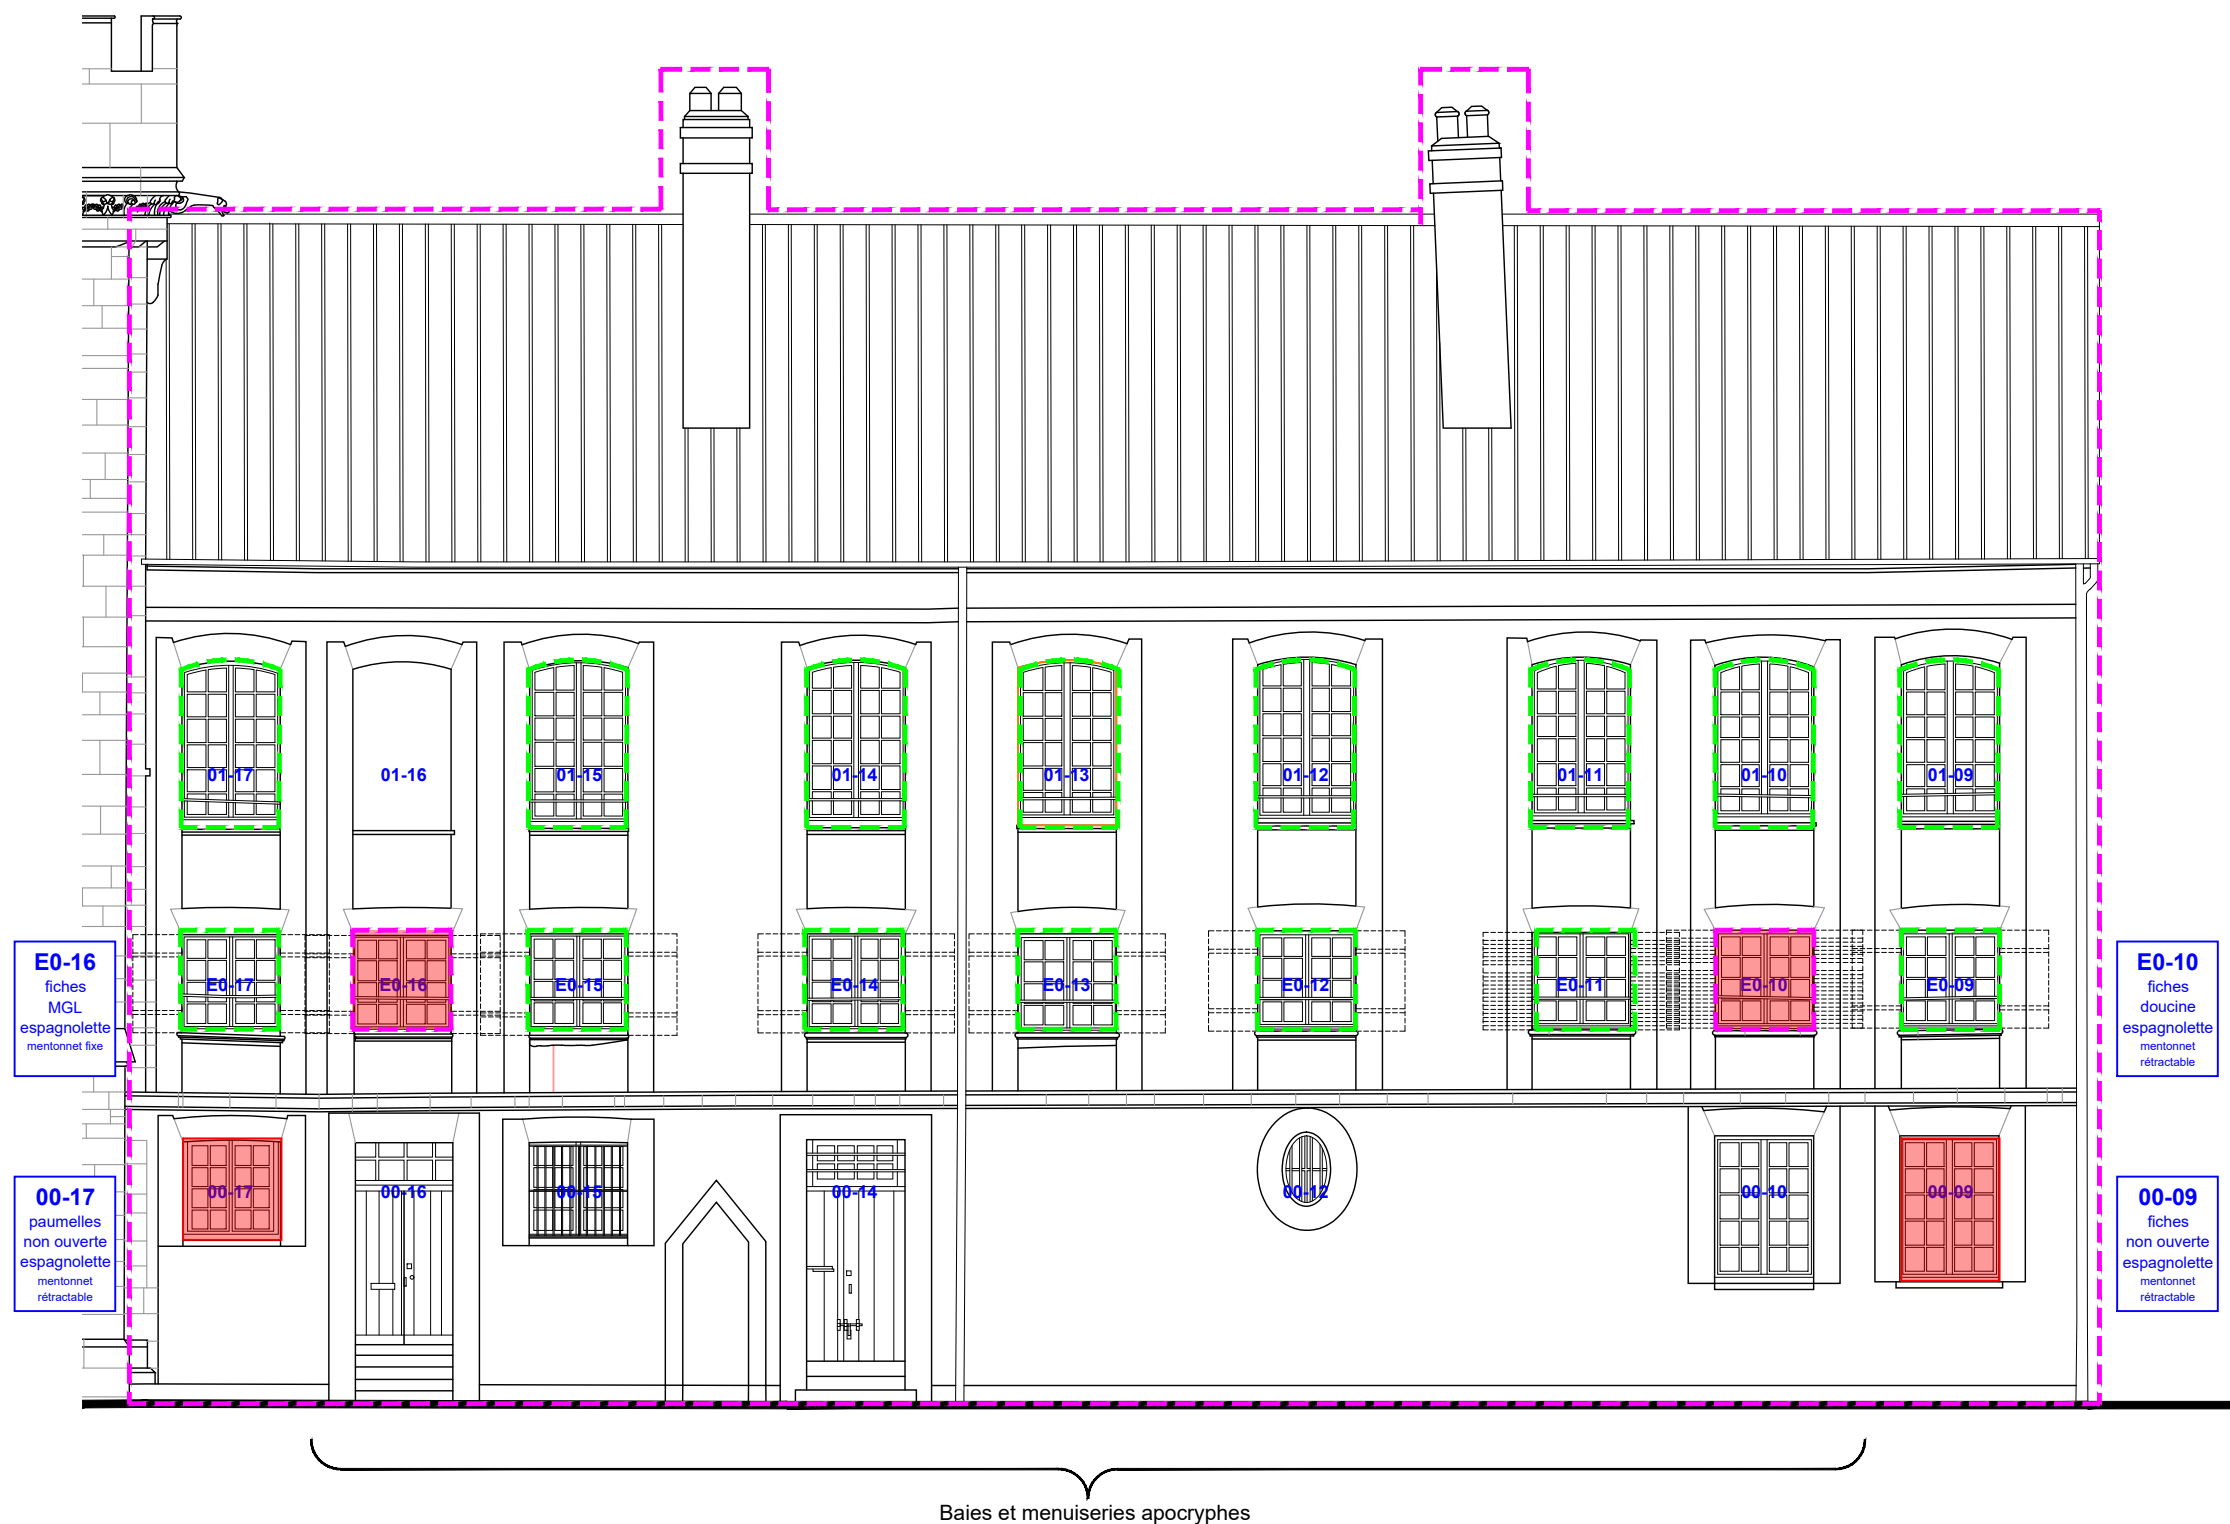
- ensemble des menuiseries extérieures (volets pleins et persiennes) ruiné
- MGL : ouverture à Mouton et gueule de loup

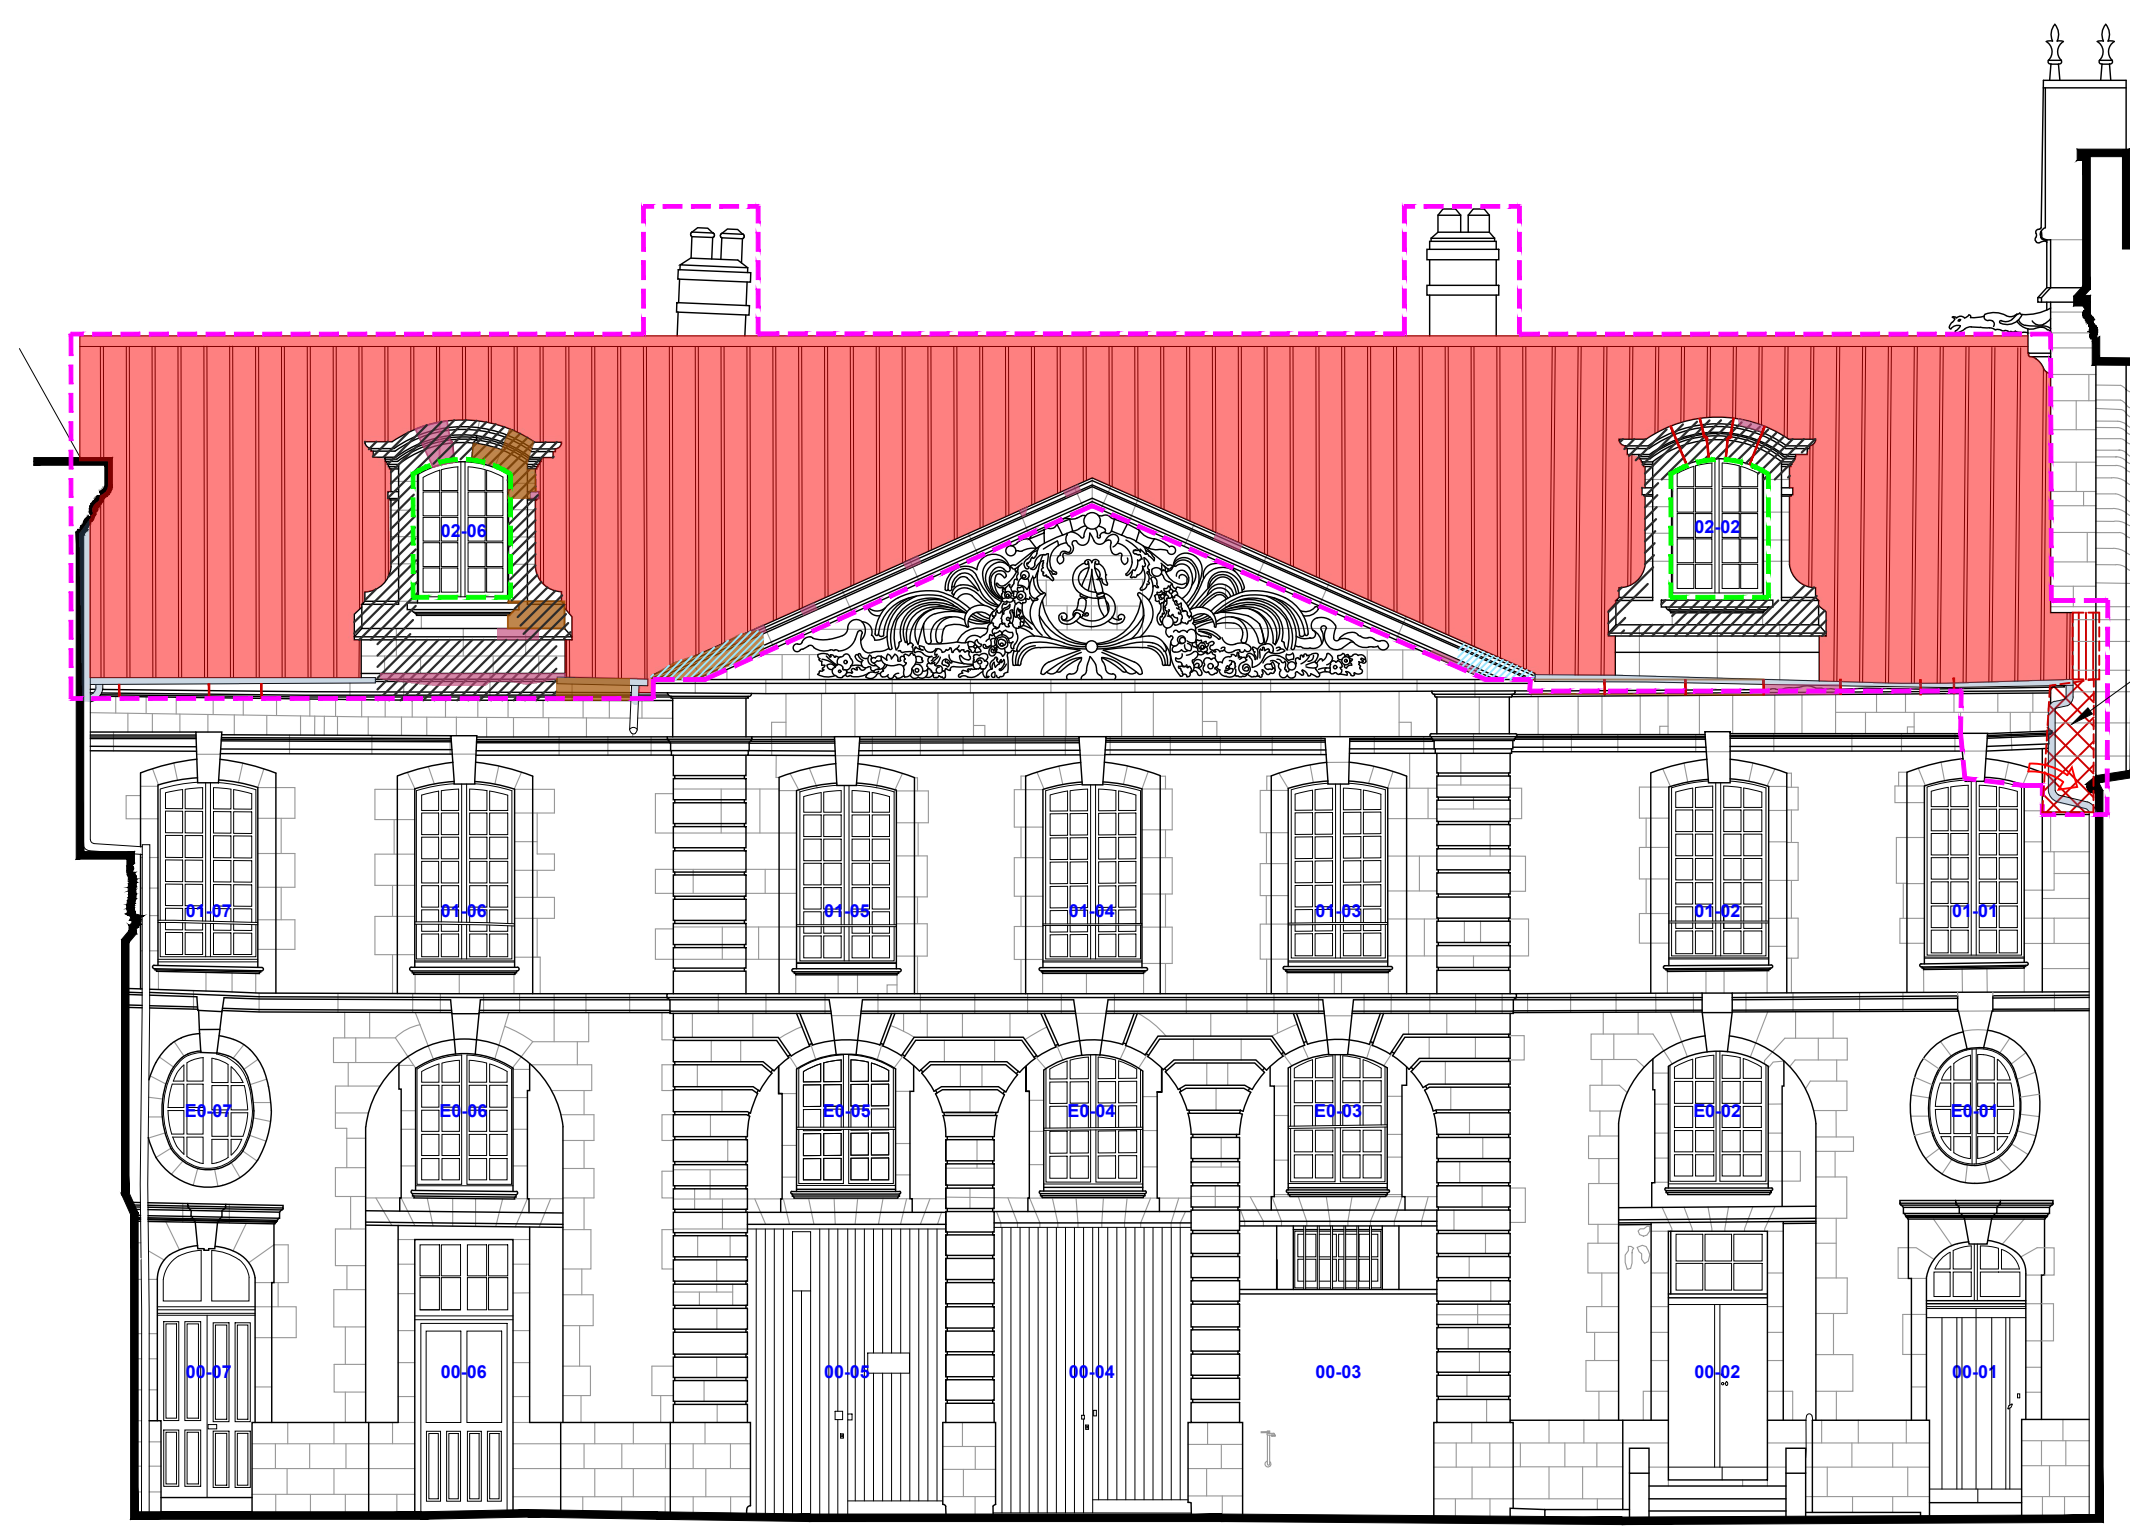
3.08

Extrémités de toiture et de maçonnerie déposées lors des restaurations du Palais Synodal au XIXe siècle. Les maçonneries ne sont plus contrebutées, entraînant un dévers

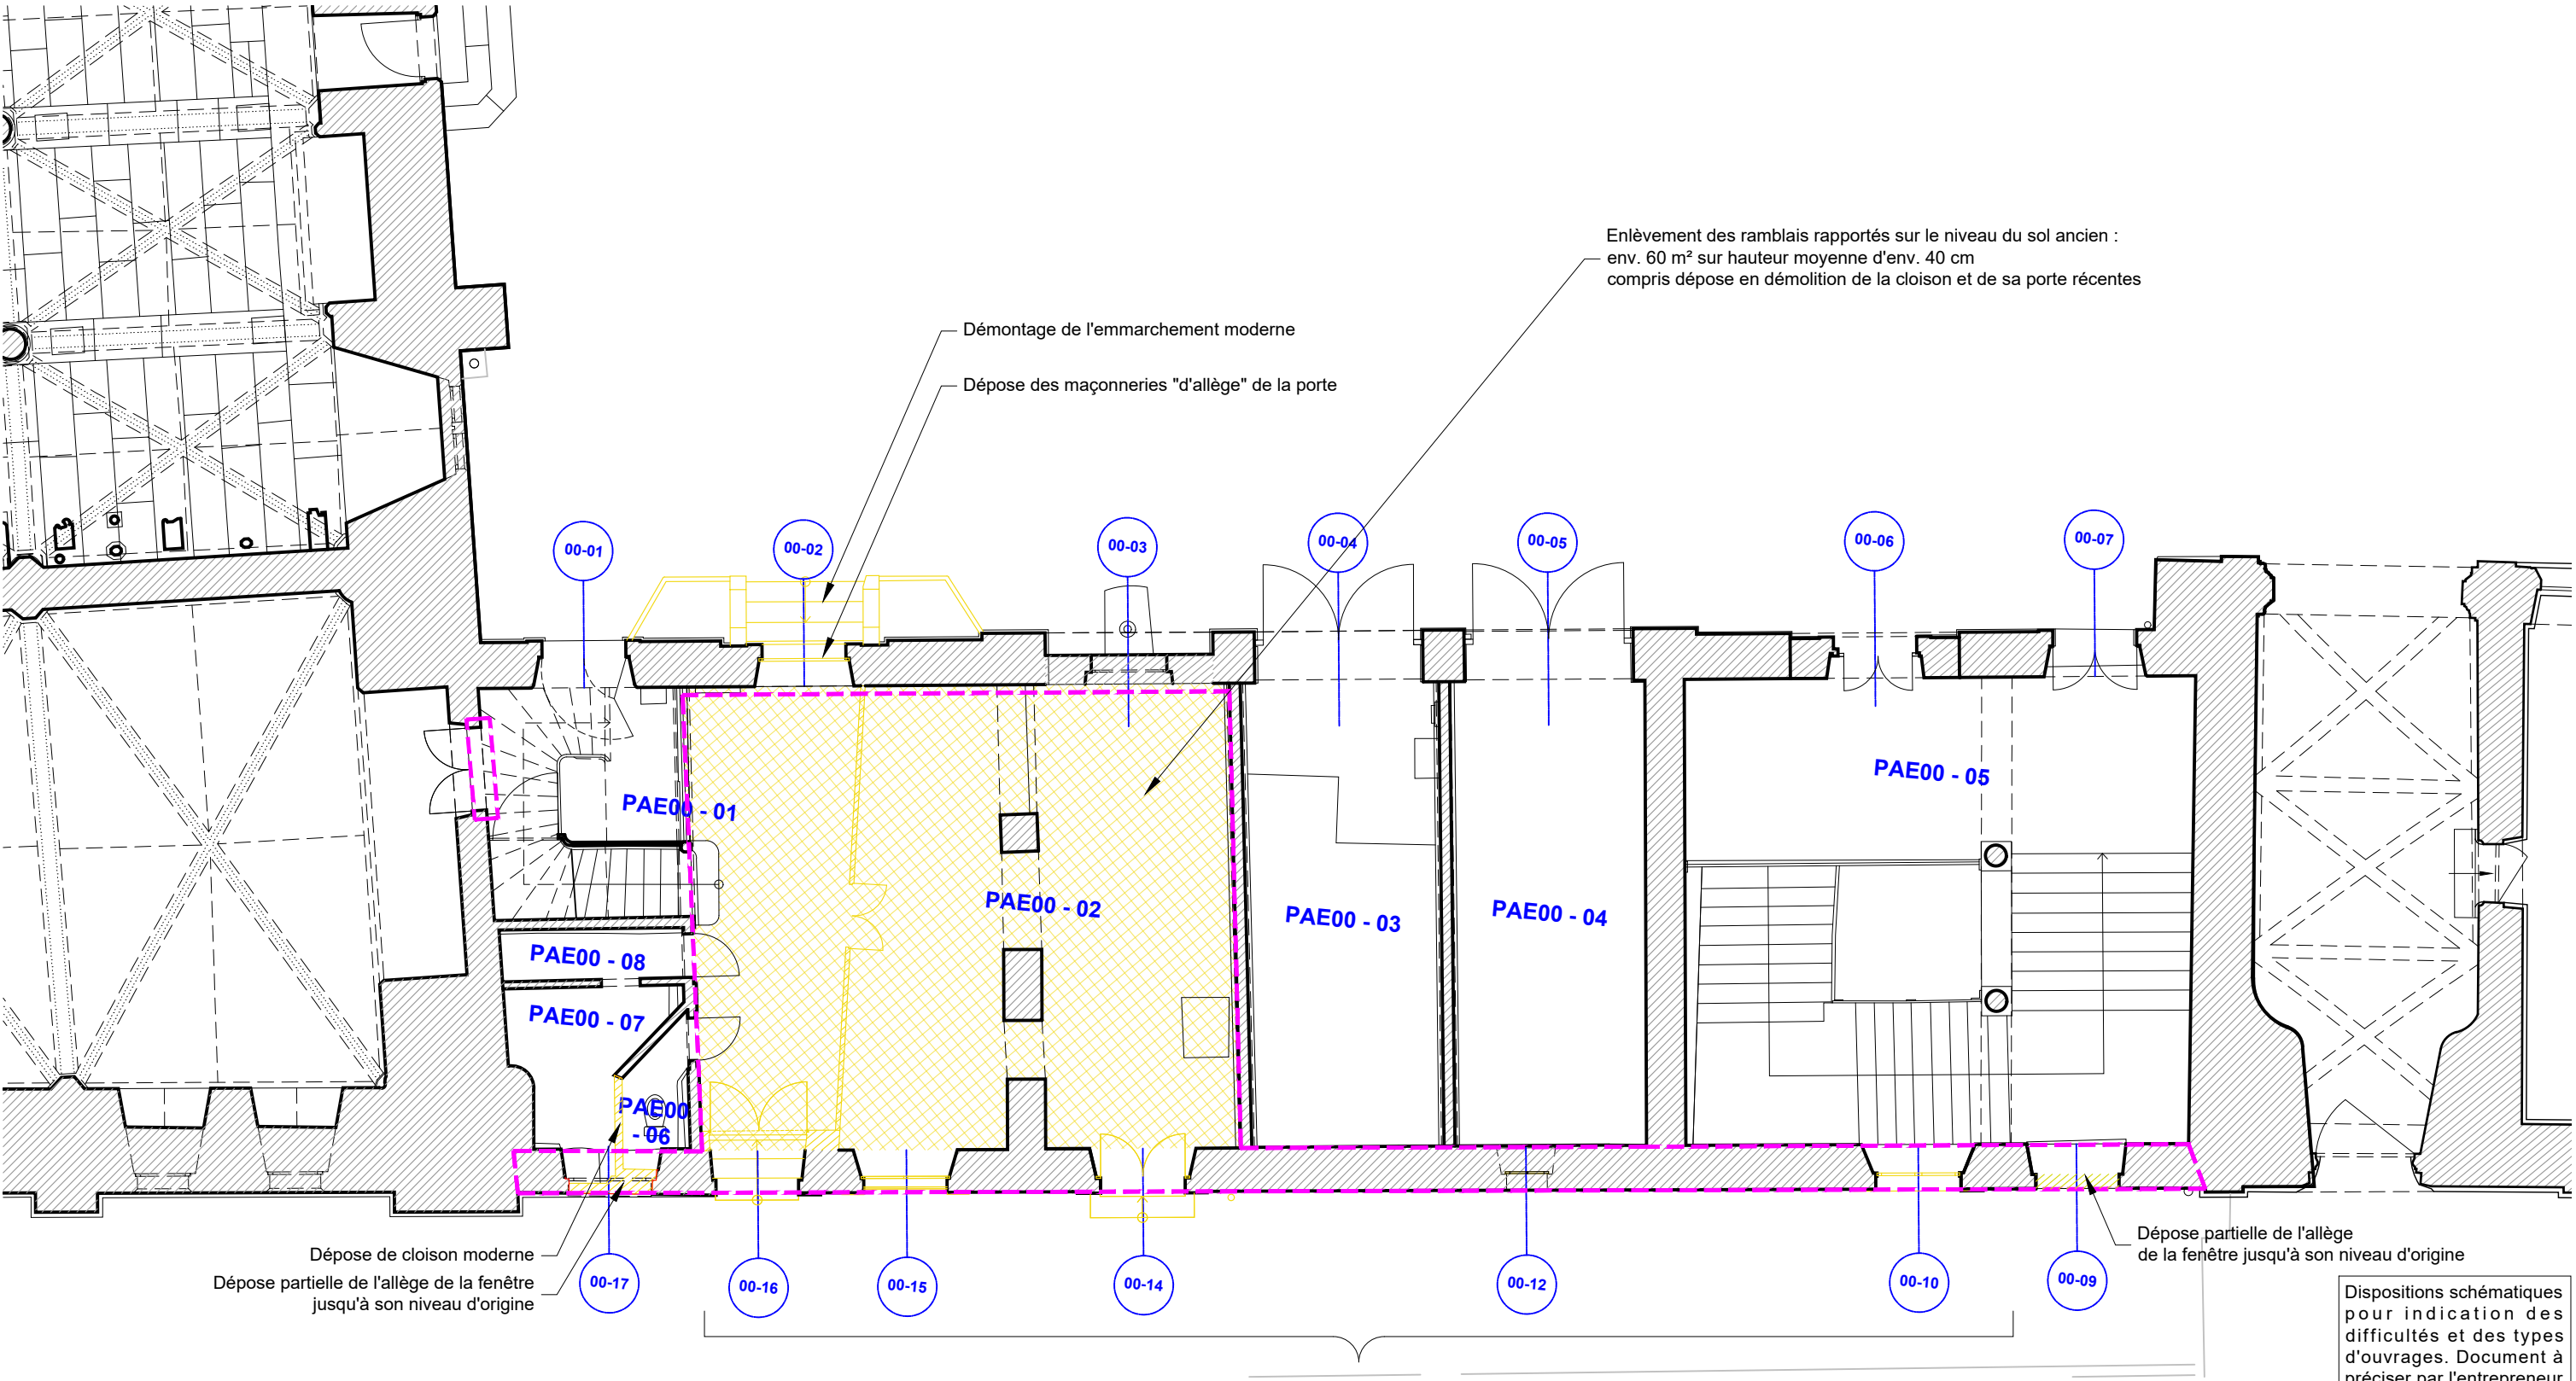
Plan de démolition du rez-de-chaussée

Dispositions schématiques pour indication des difficultés et des types d'ouvrages. Document à préciser par l'entrepreneur avec des relevés précis, un examen approfondi et l'établissement de documents d'exécution au moment des travaux.

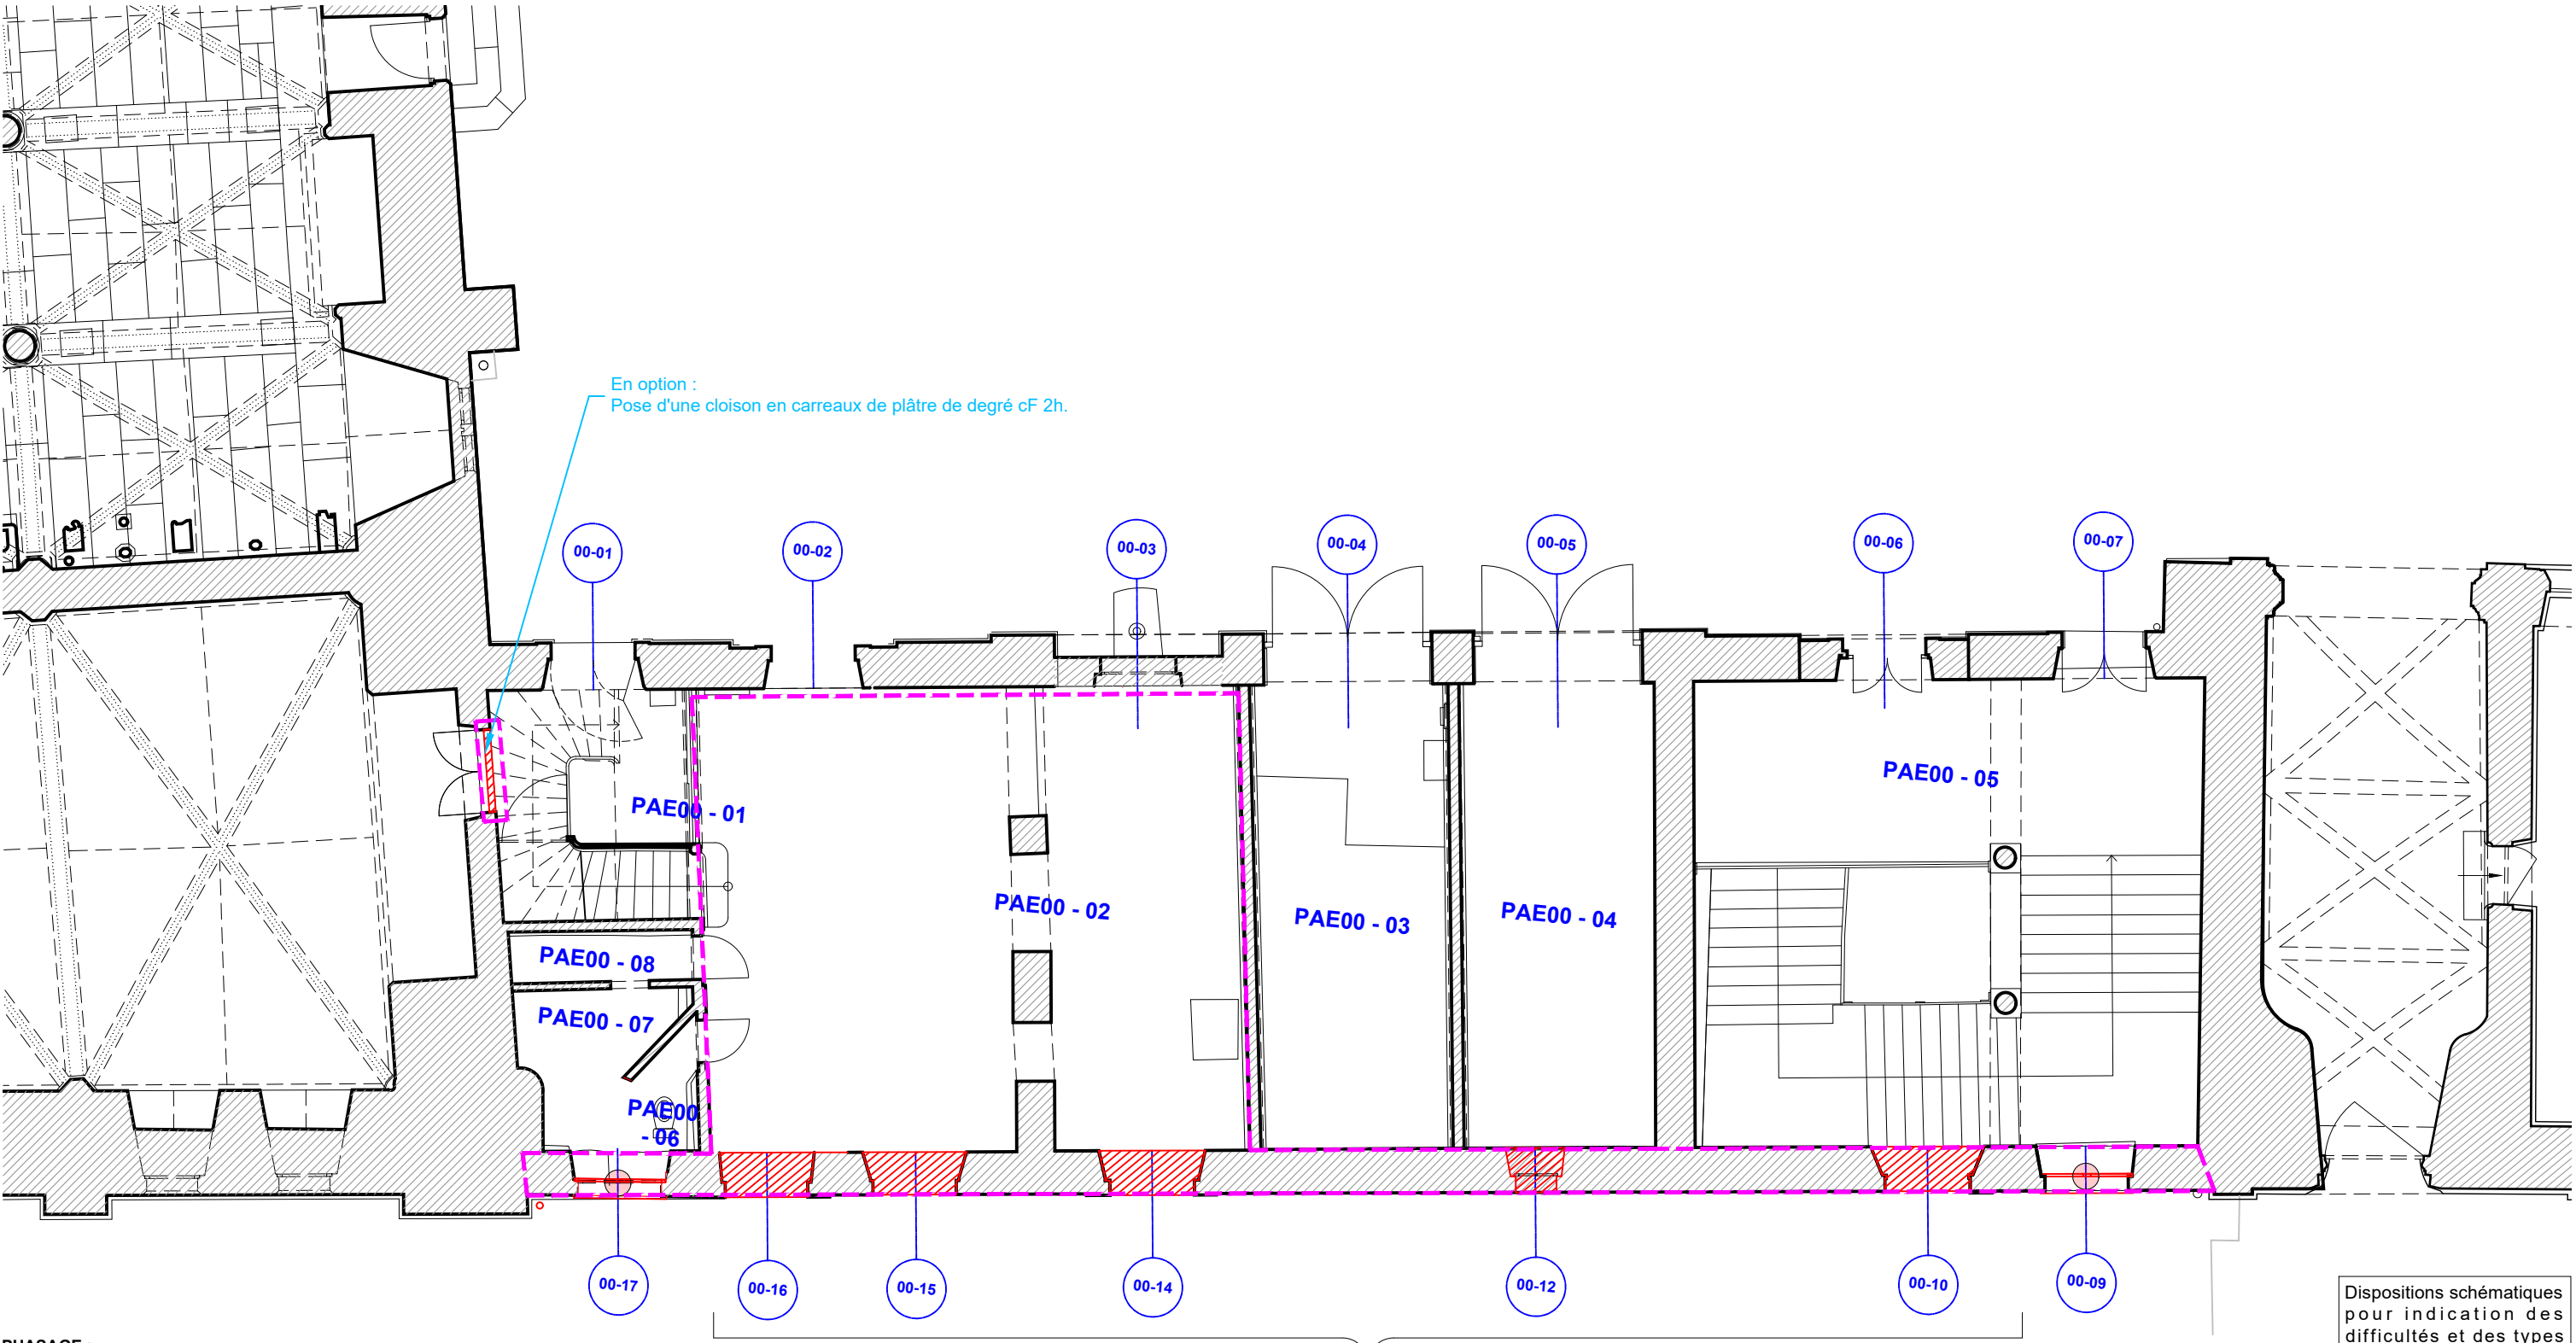
Bouchement des baies modernes

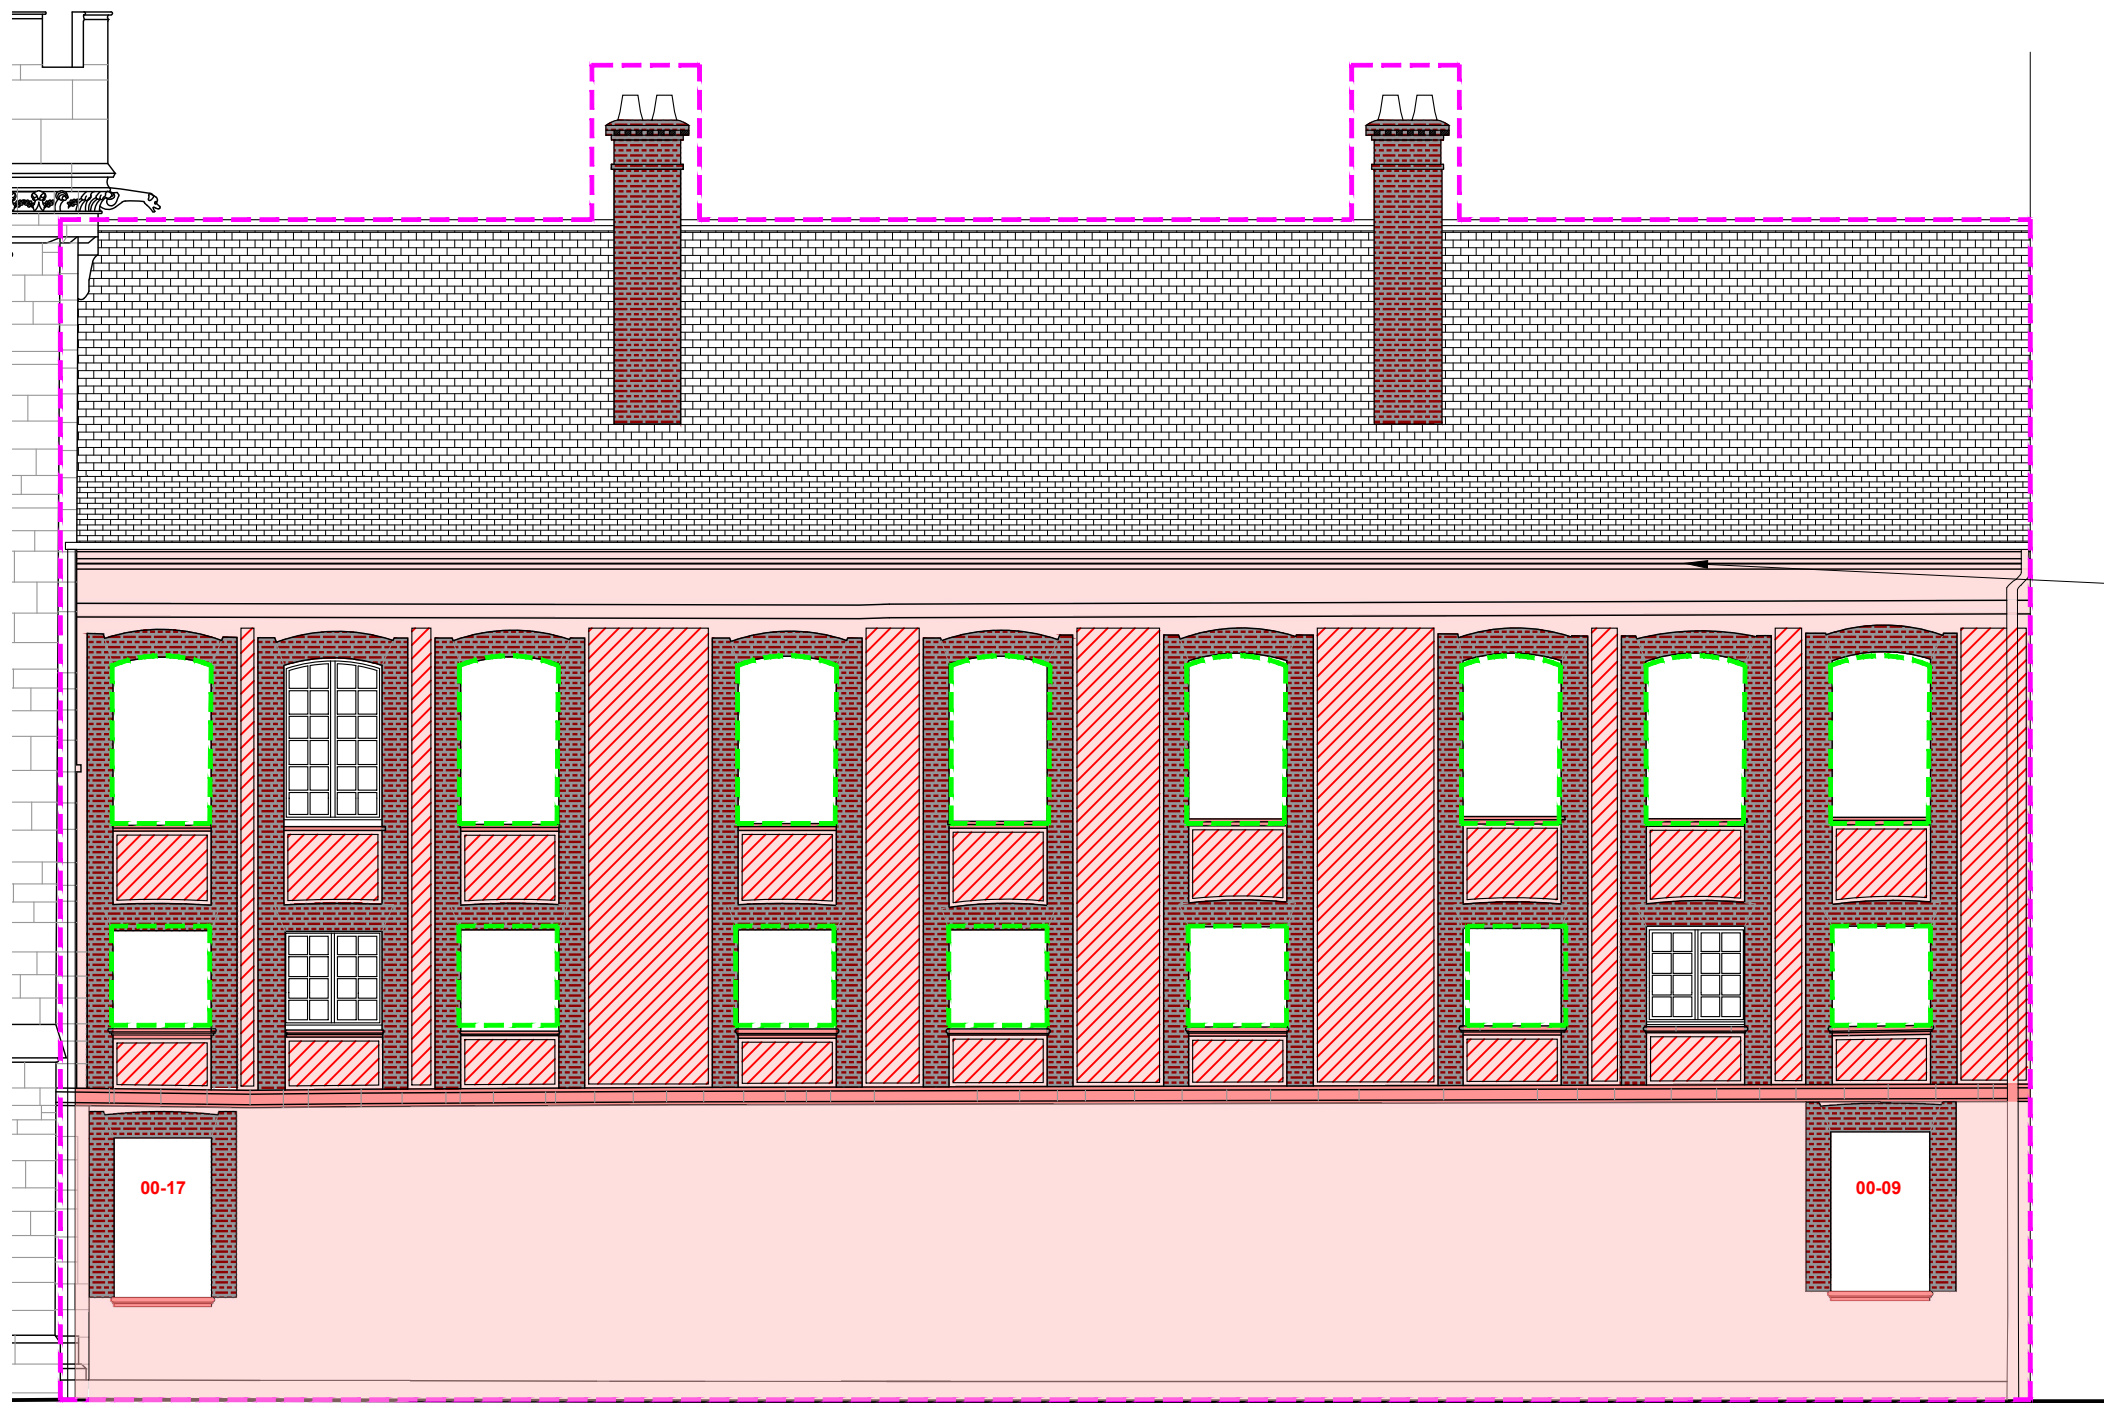
Badigeon et eau forte sur la corniche en brique

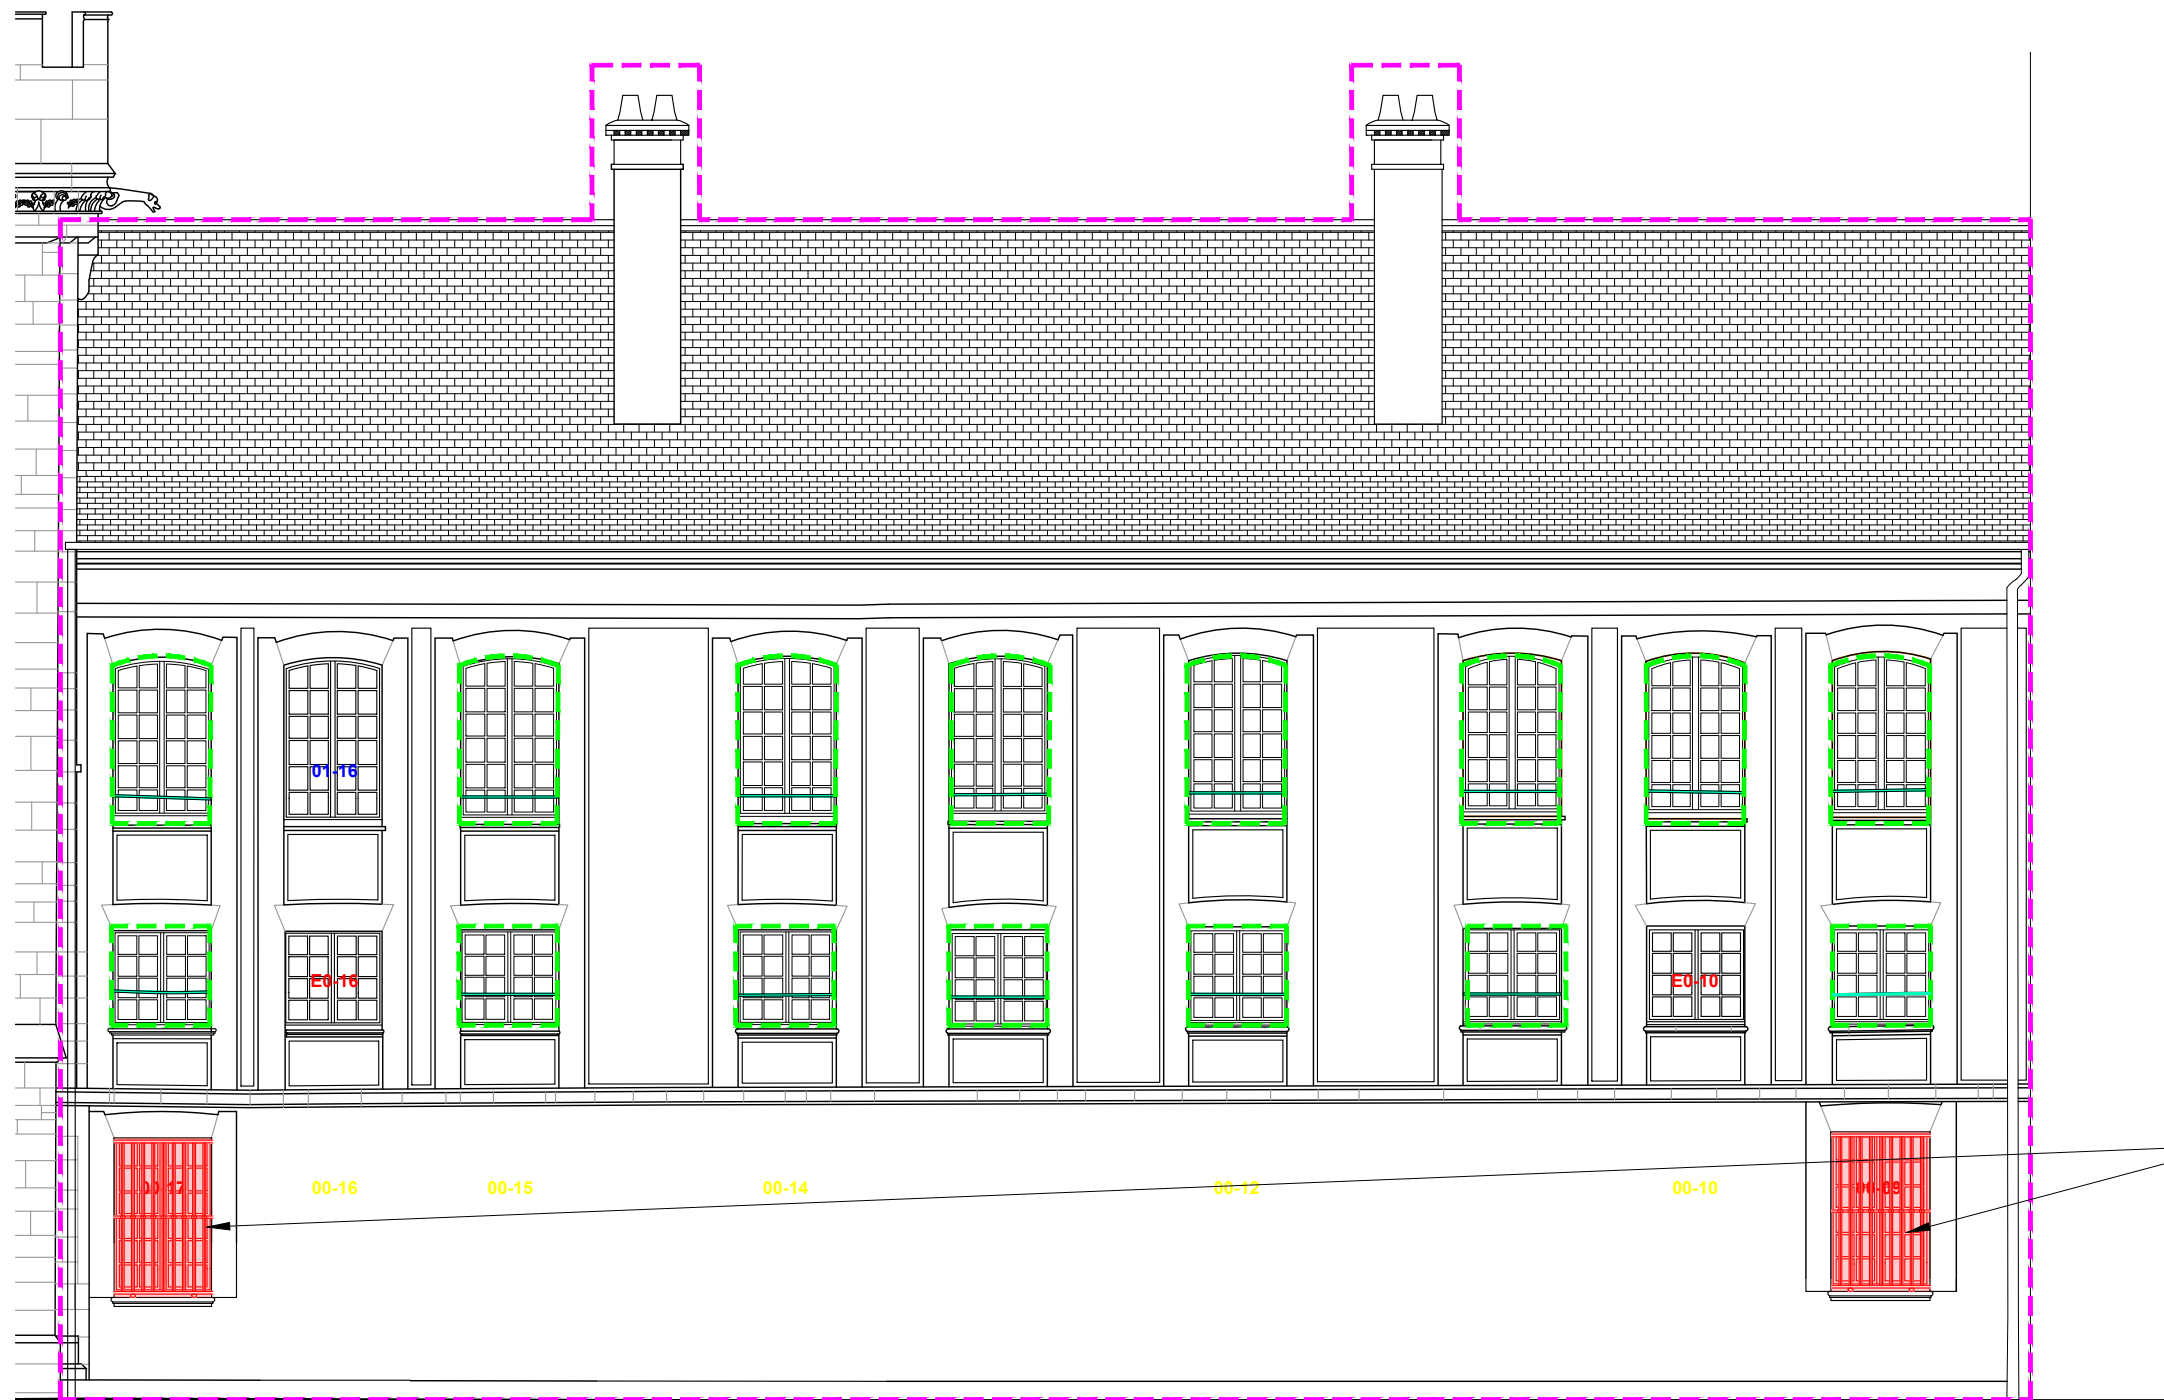
Mise en oeuvre de grilles de défense sur les fenêtres 00-09 et 00-17 (voir planches de détail 5.05, 5.06)
