MAÎTRE D'OUVRAGE : D R A C D E
B O U R G O G N E - F R A N C H E - C O M T É
8 9 - Y O N N E - S E N S
P A L A I S A R C H I É P I S C O P A L

A I L E D E S É C U R I E S
RESTAURATION DU CLOS ET DU COUVERT

J U I N 2 0 2 5 P R O - D C E
T R A N C H E F E R M E
P I È C E S G R A P H I Q U E S

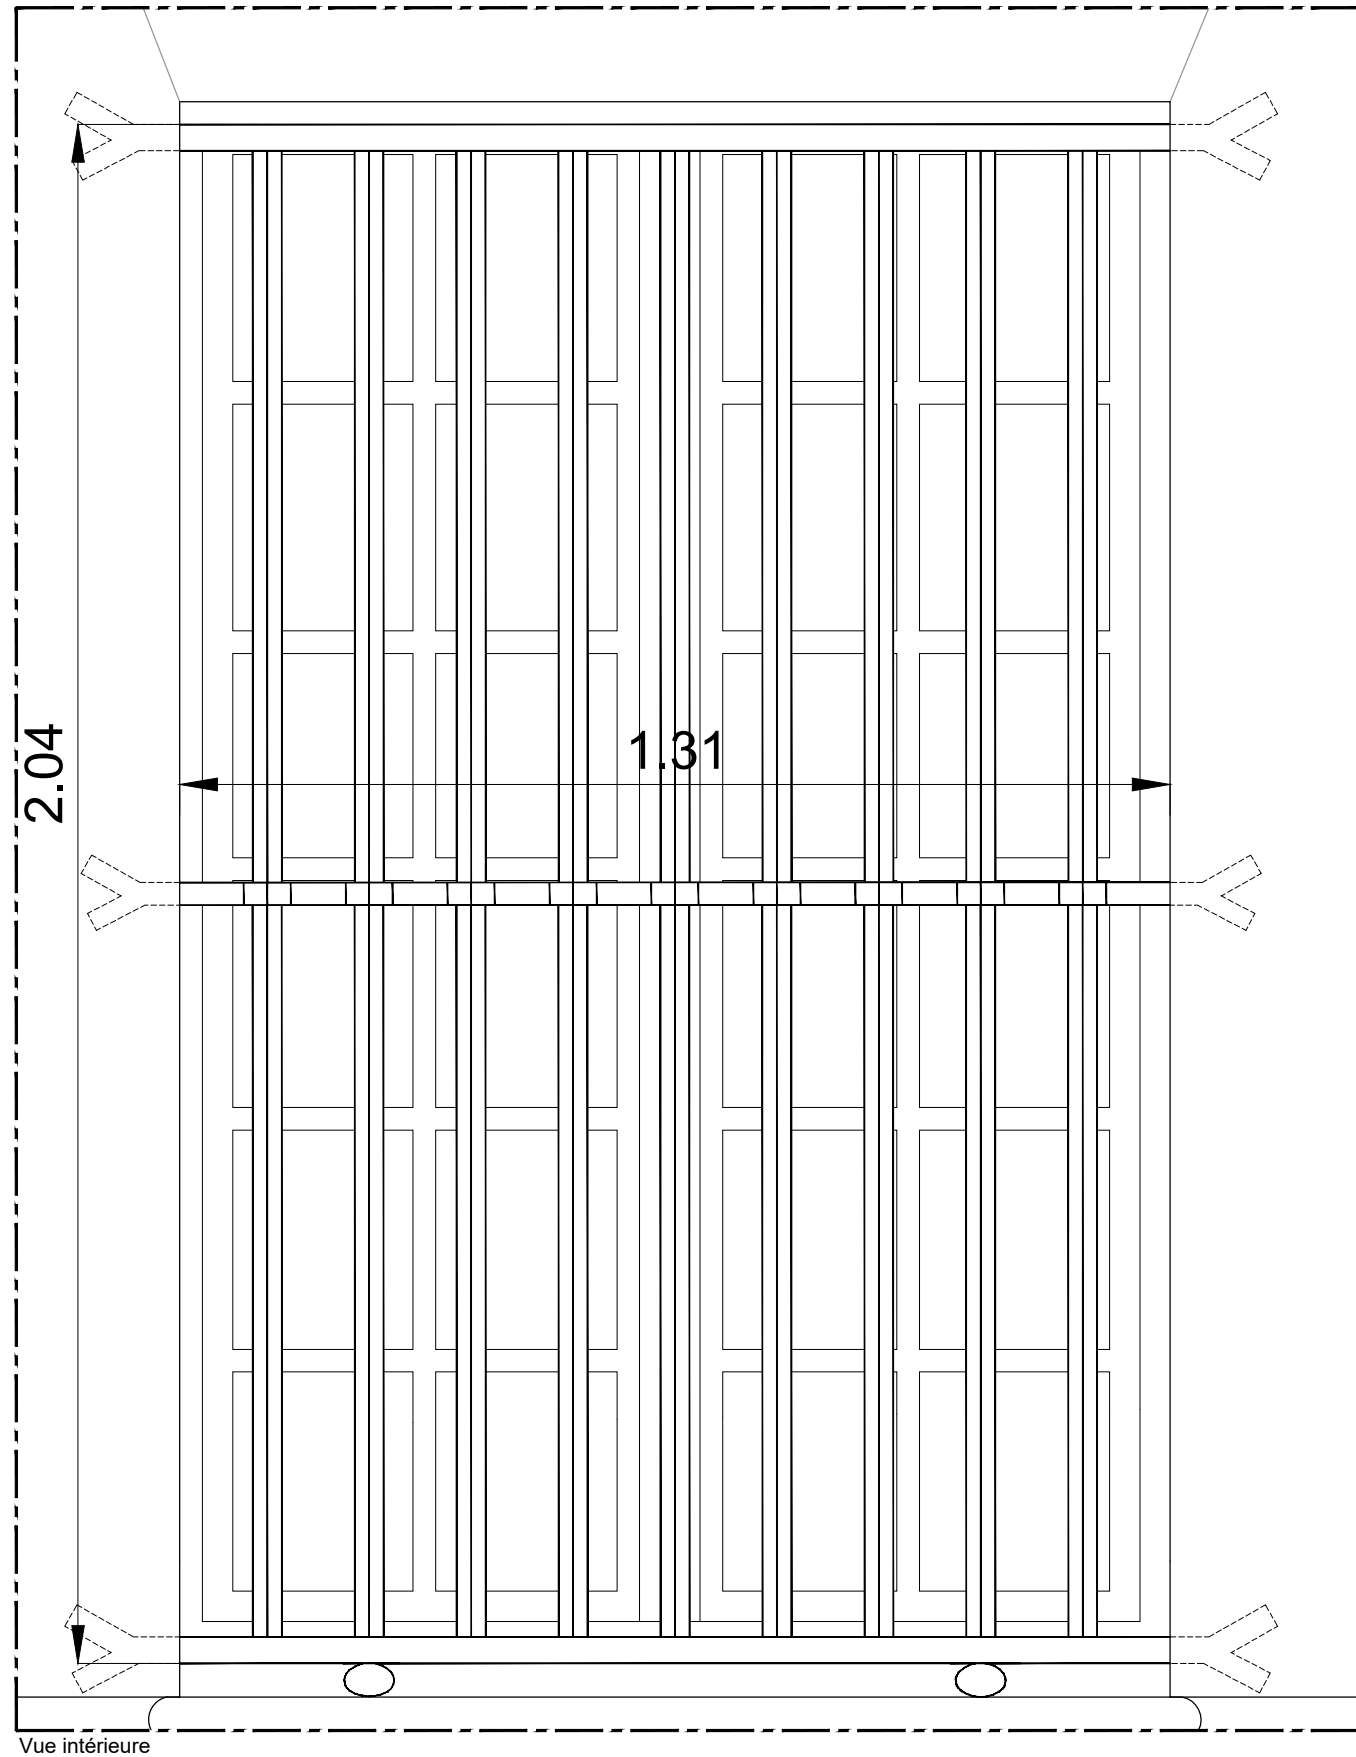
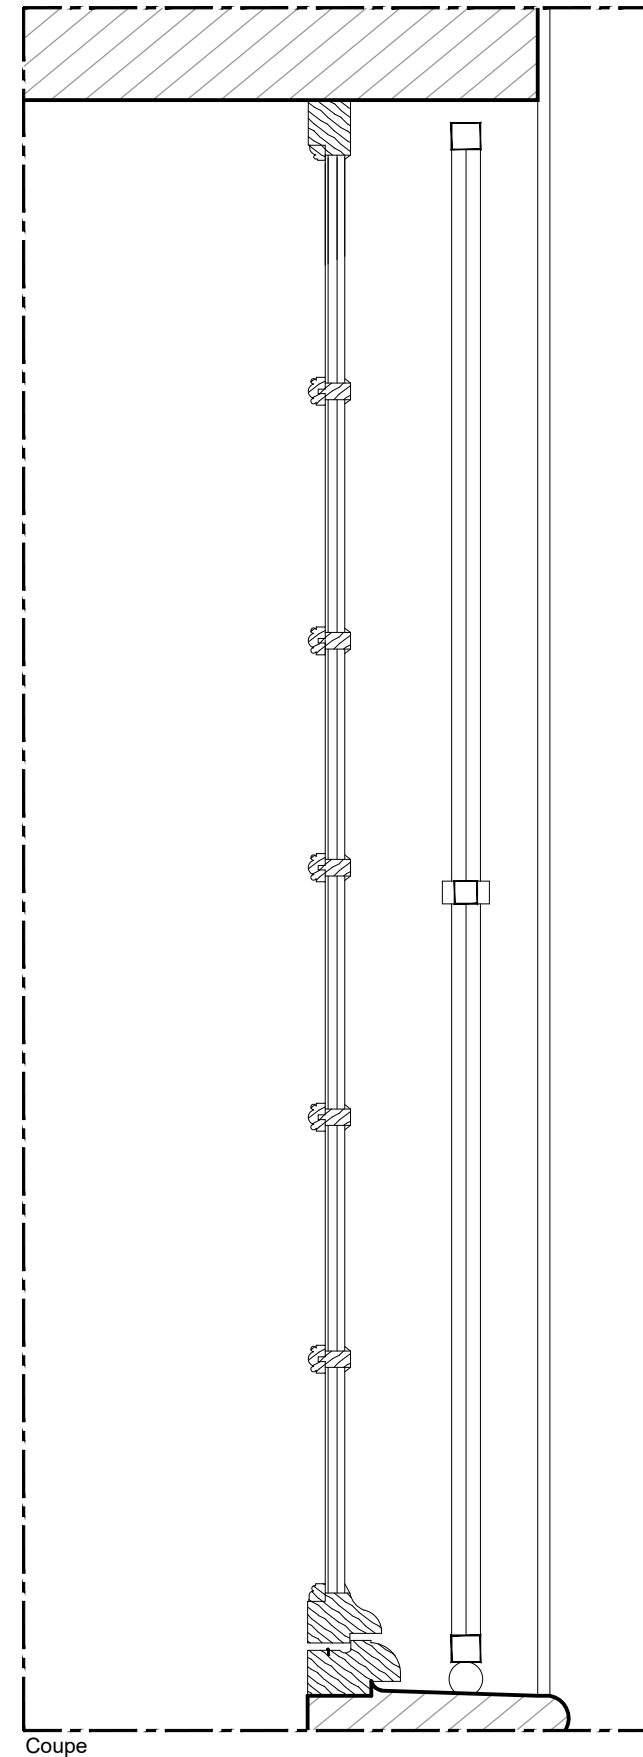
00-09 et 00.17 : installation de grilles
de défense en fer forgé

Fabrication et pose
de grille de défense
des baies 00-09 et 00-17

Mise en oeuvre de grilles de défense sur les fenêtres 00-09 et 00-17 (voir planches de détail 5.05, 5.06)

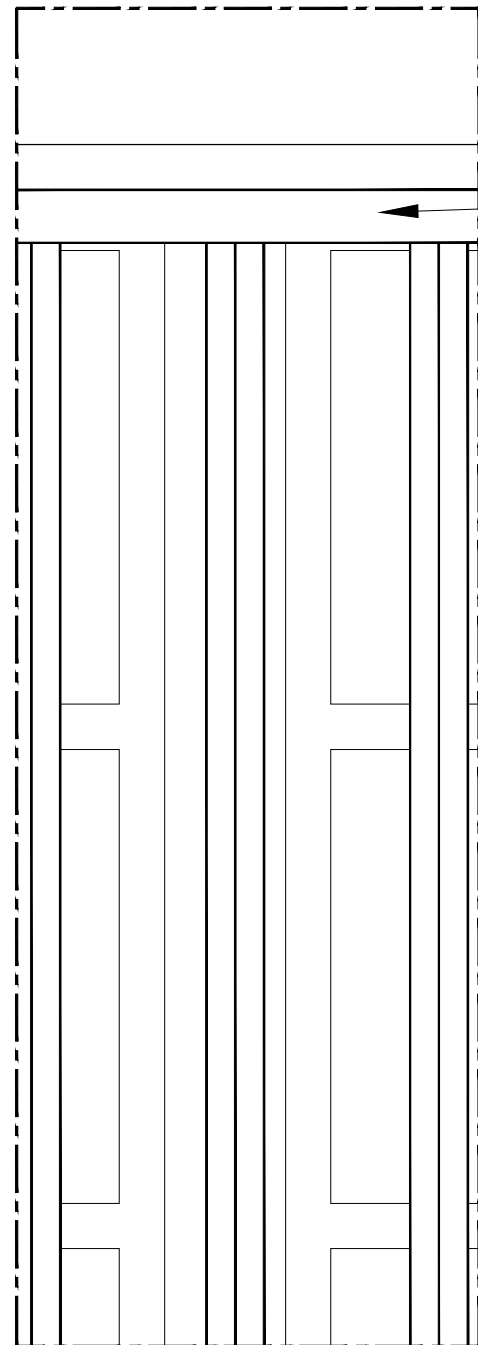
Détail 1 : traverse haute

Traverses haute et basse :
350 x 350 mm env.

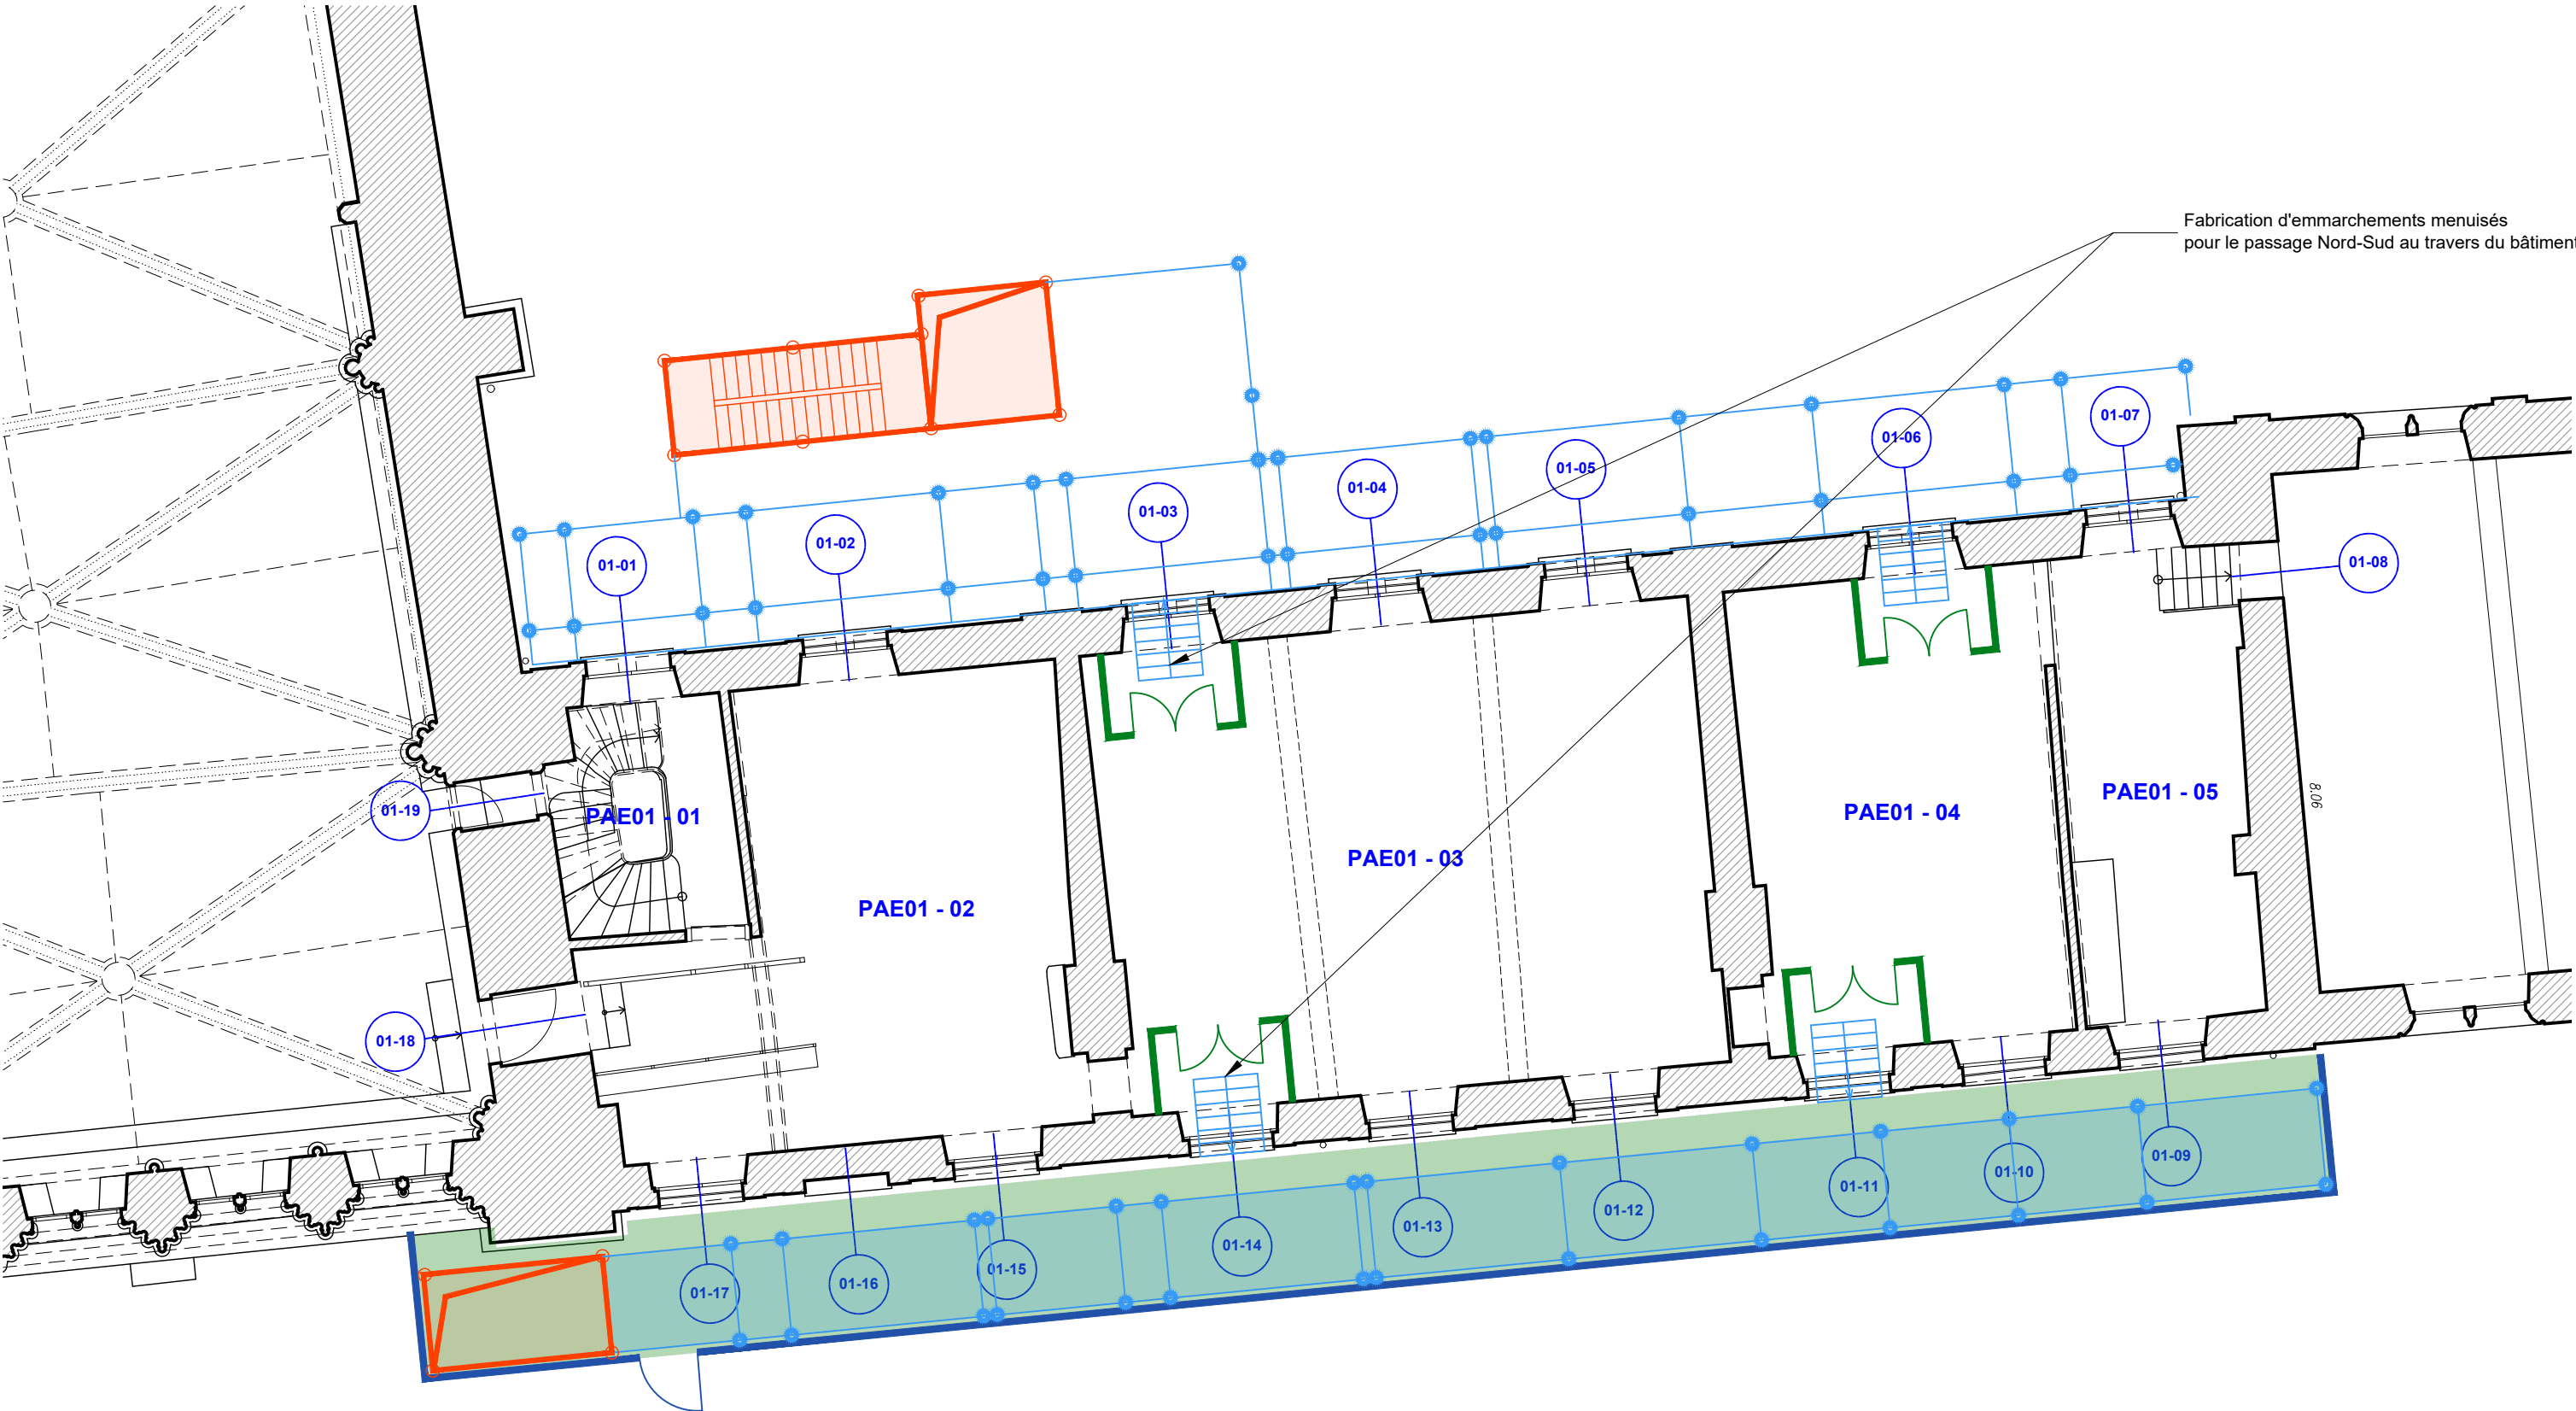
Fabrication d'emmarchements menuisés pour le passage Nord-Sud au travers du bâtiment

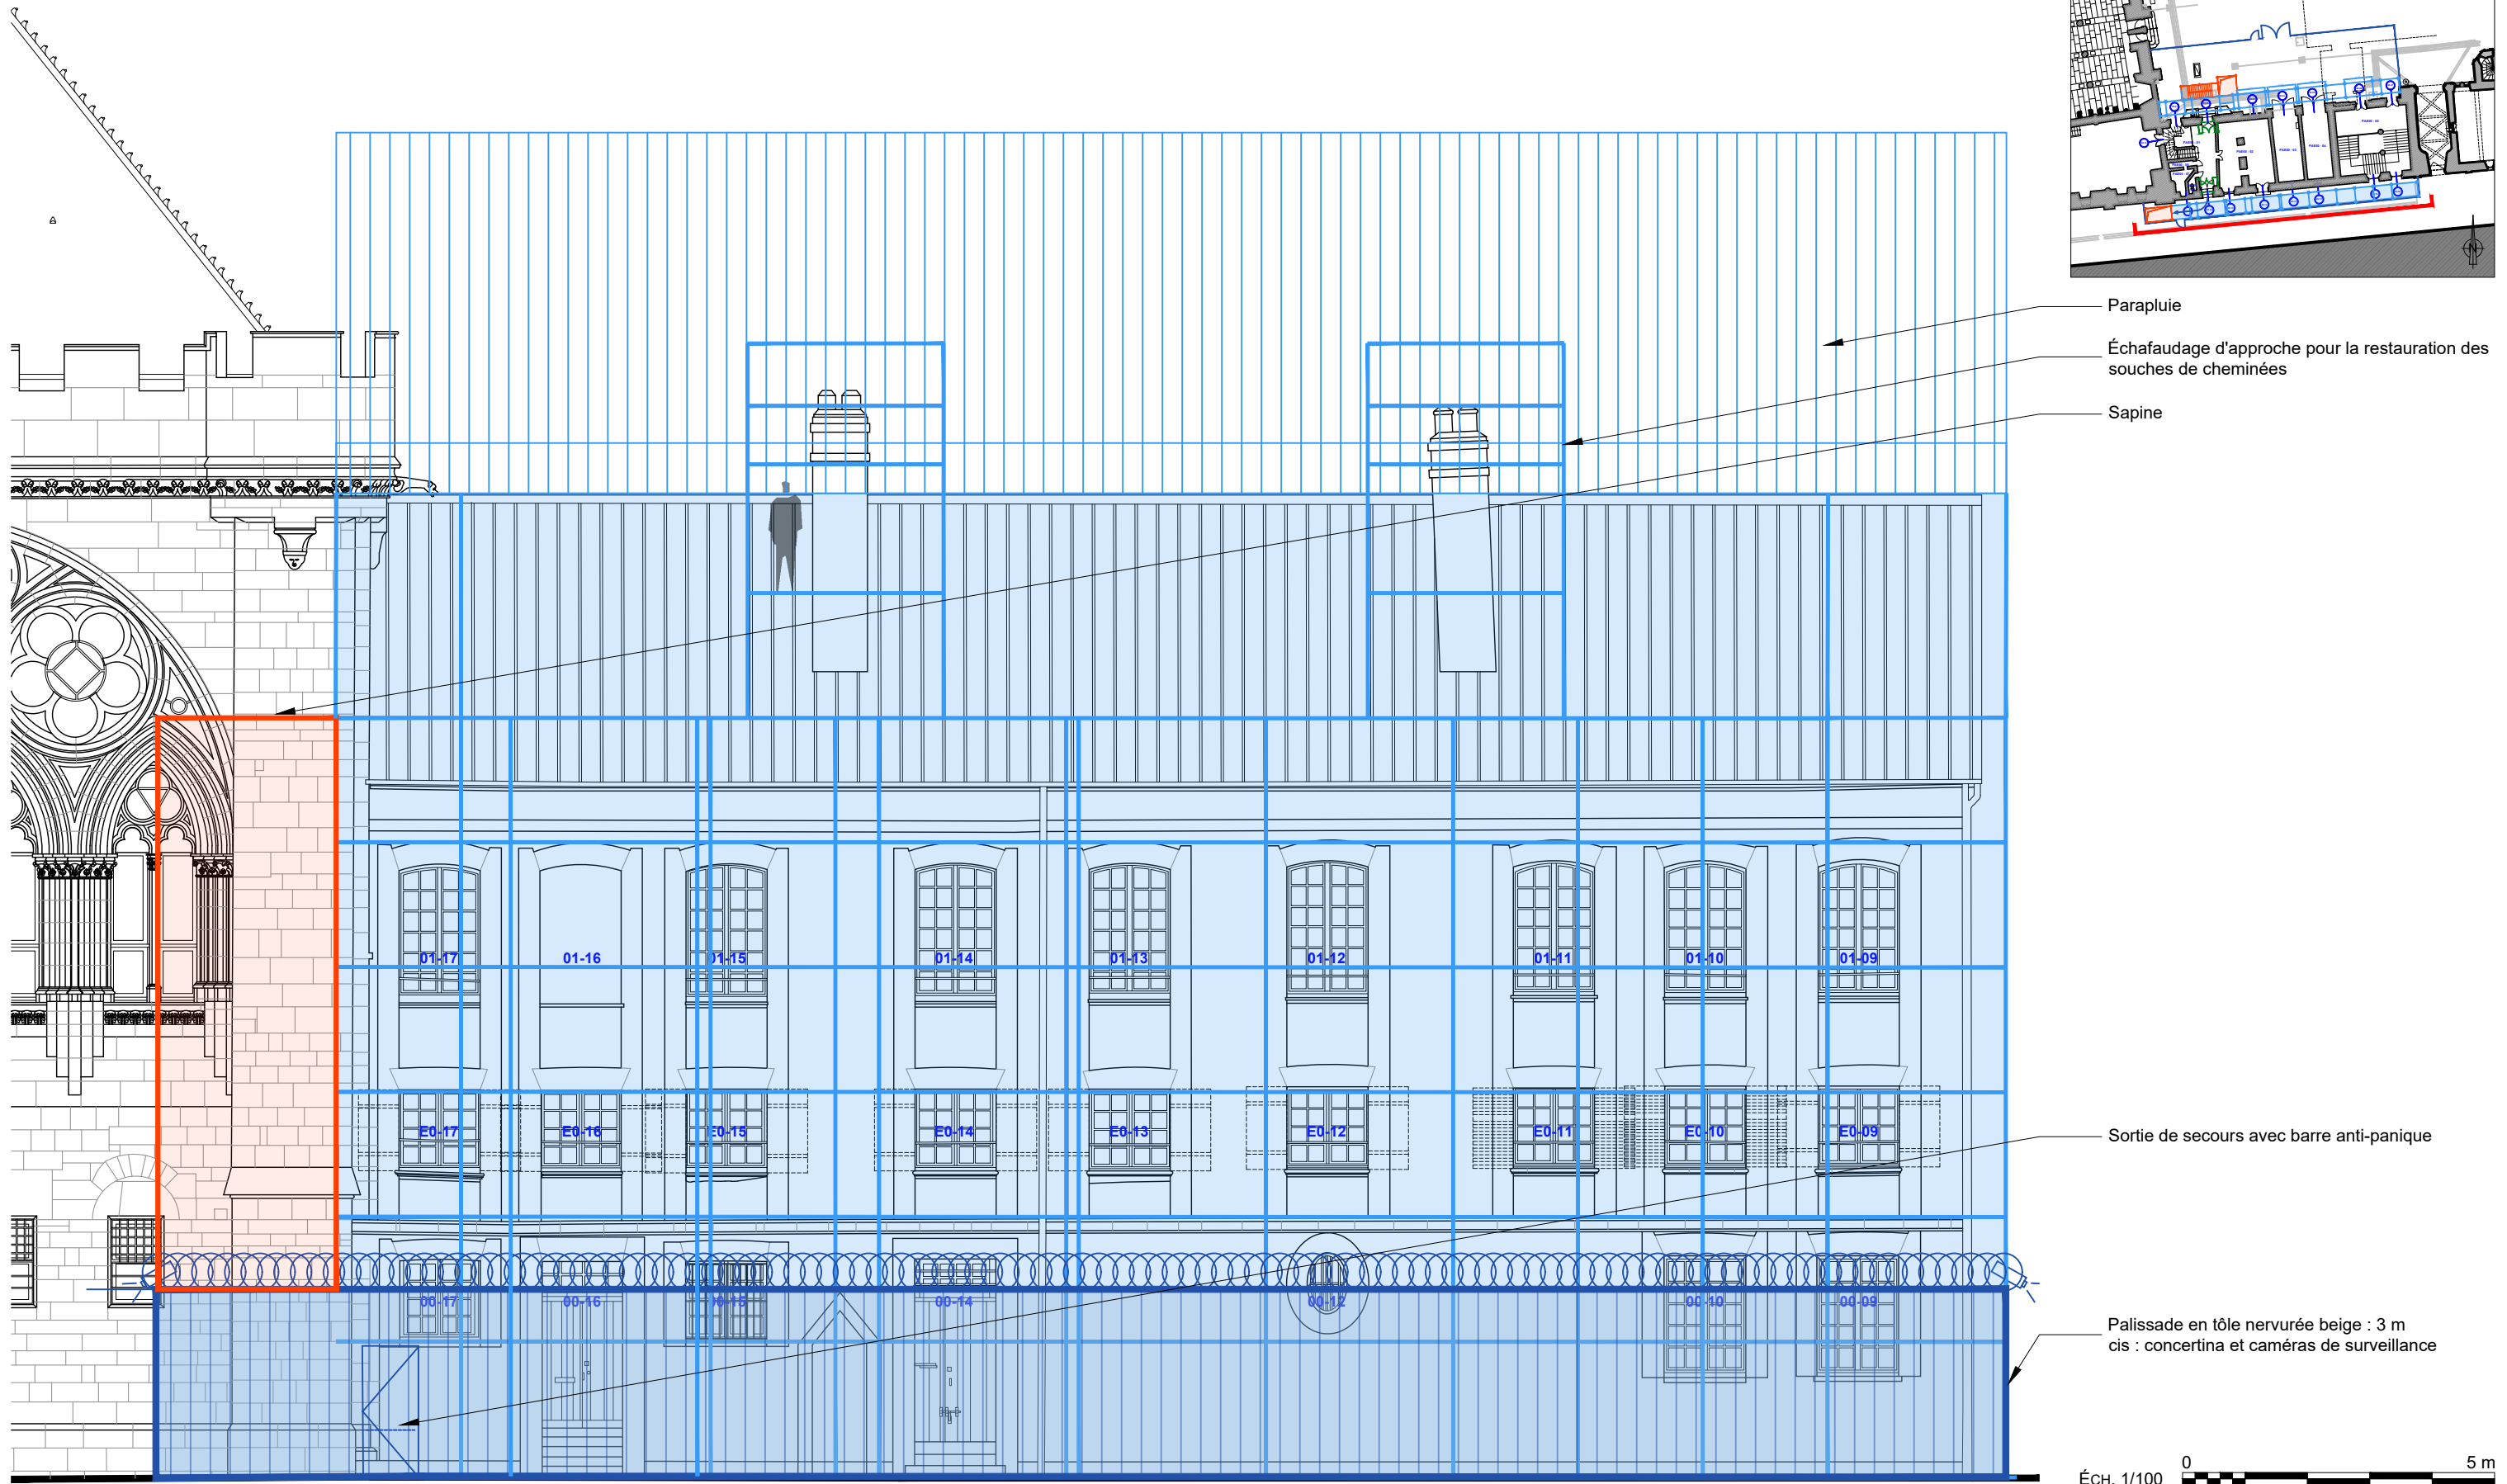
6.07 MOE : 2BDM Architecture & Patrimoine - Frédéric DIDIER - Architecte en chef des monuments historiques

- LÉGENDE :**
- Échafaudage
 - Palissade de chantier en tôle nervurée de couleur beige, Hauteur : 3m
 - Cloture intérieure de chantier
 - Sapine et escalier
 - Platelage de répartition
 - Caméra de surveillance
