**Maître d'Ouvrage : Etablissement Public du
Musée du Louvre**

RAPPORT HEBDOMADAIRE 2025

Semaine 05

Date du rapport :
04 février 2025

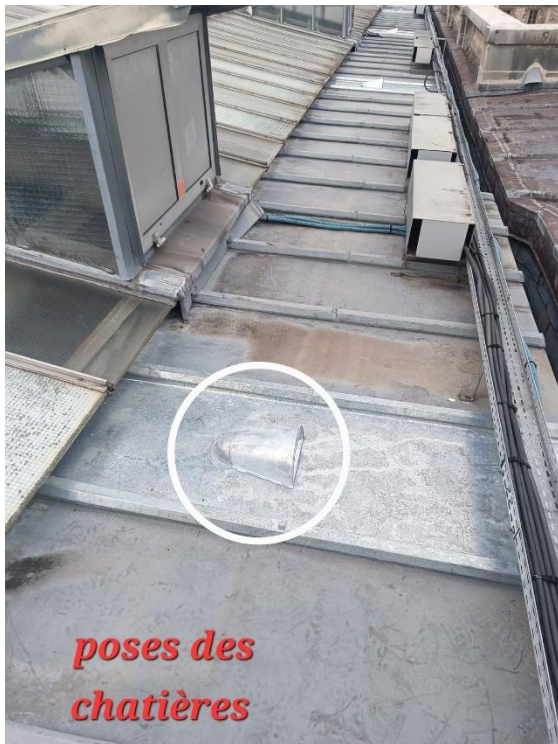
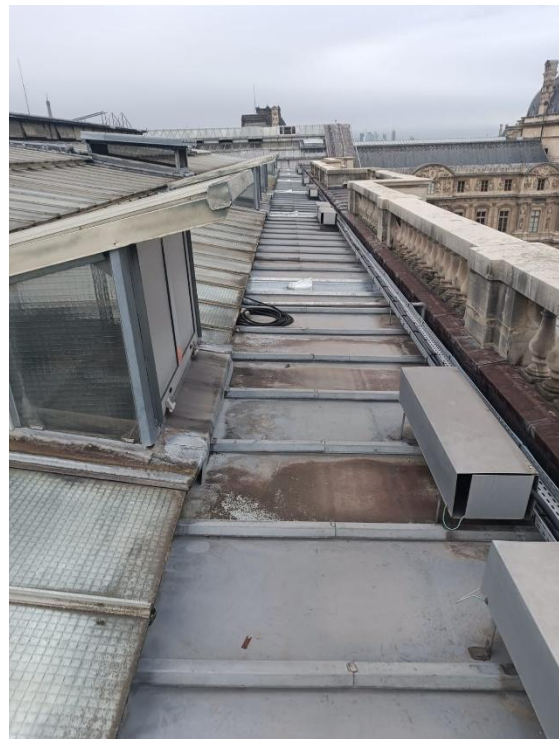
Aile des Arts Est

Suite de la pose des chatières avec renfort côté Est.

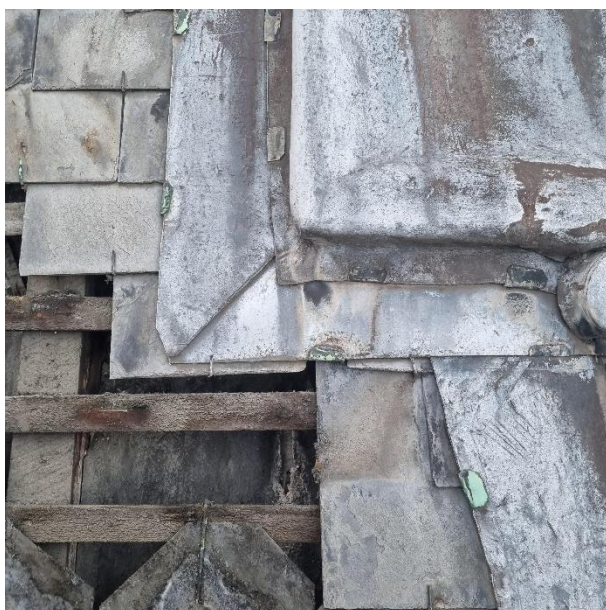
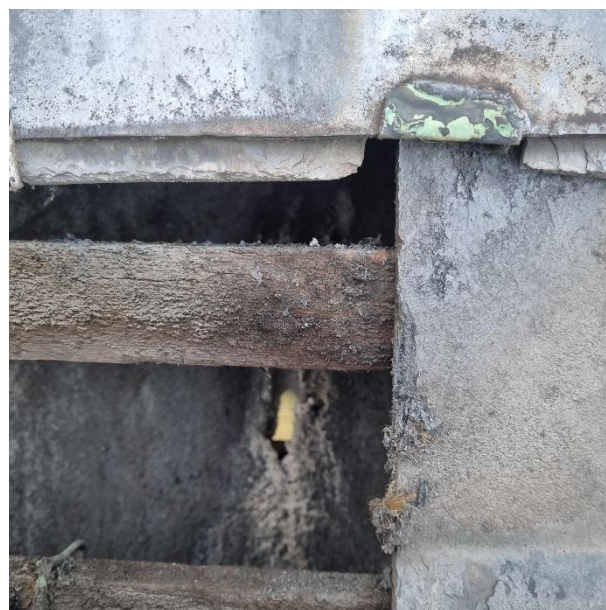
OT 619411 – Verrière ROSA

Infiltration verrière salle ROSA :

- ⇒ Recherche de fuite, dépose de 2m² d'ardoises ainsi que des éléments d'arêtier en plomb (ornements).

Cause de la fuite :

- ⇒ Ardoises cassées sous une bande en plomb.
