DOCUMENTS GRAPHIQUES

CHÂTEAU-VIEUX

**AILE NORD : ÉLÉVATIONS ET
TOITURES**

OCTOBRE 2025

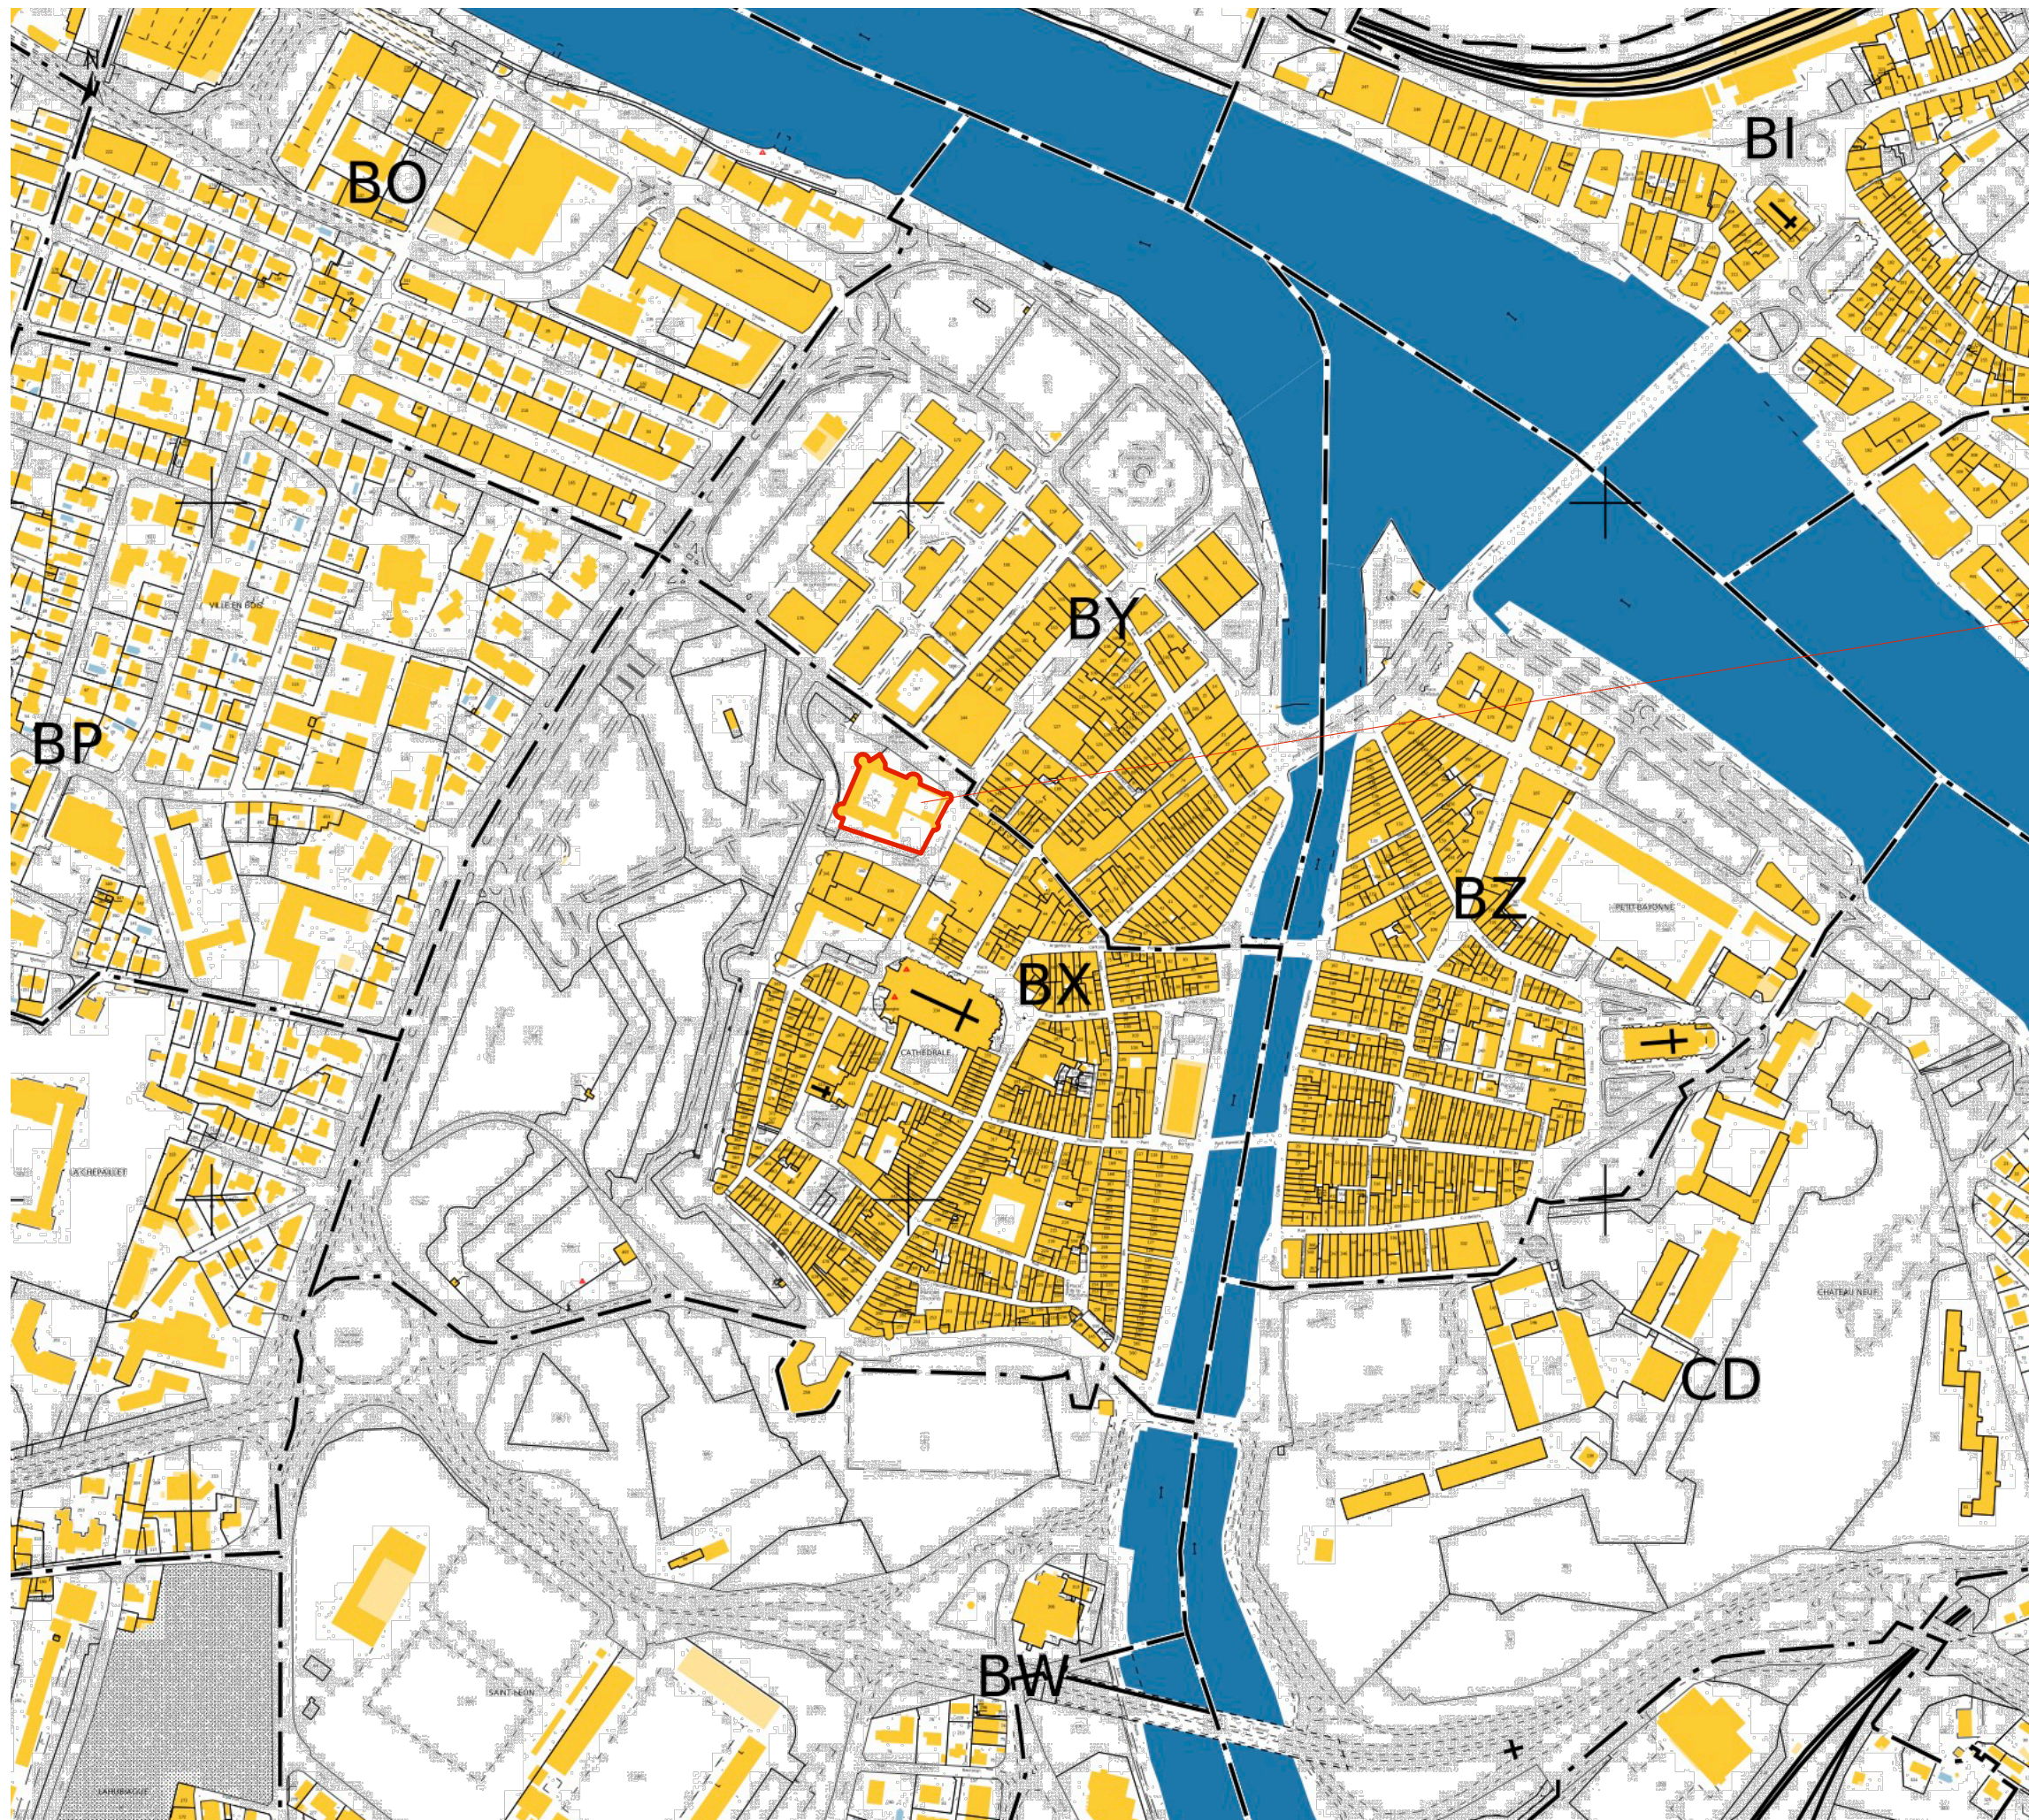
PLAN DE SITUATION

EDIFICE CONCERNÉ PAR LE PROJET

SECTION : BX
PARCELLE : 10
SURFACE : 3 370 m²
ADRESSE : Place du Château-Vieux
64 100 BAYONNE
Edifice classé par arrêté du 7 Novembre 1931

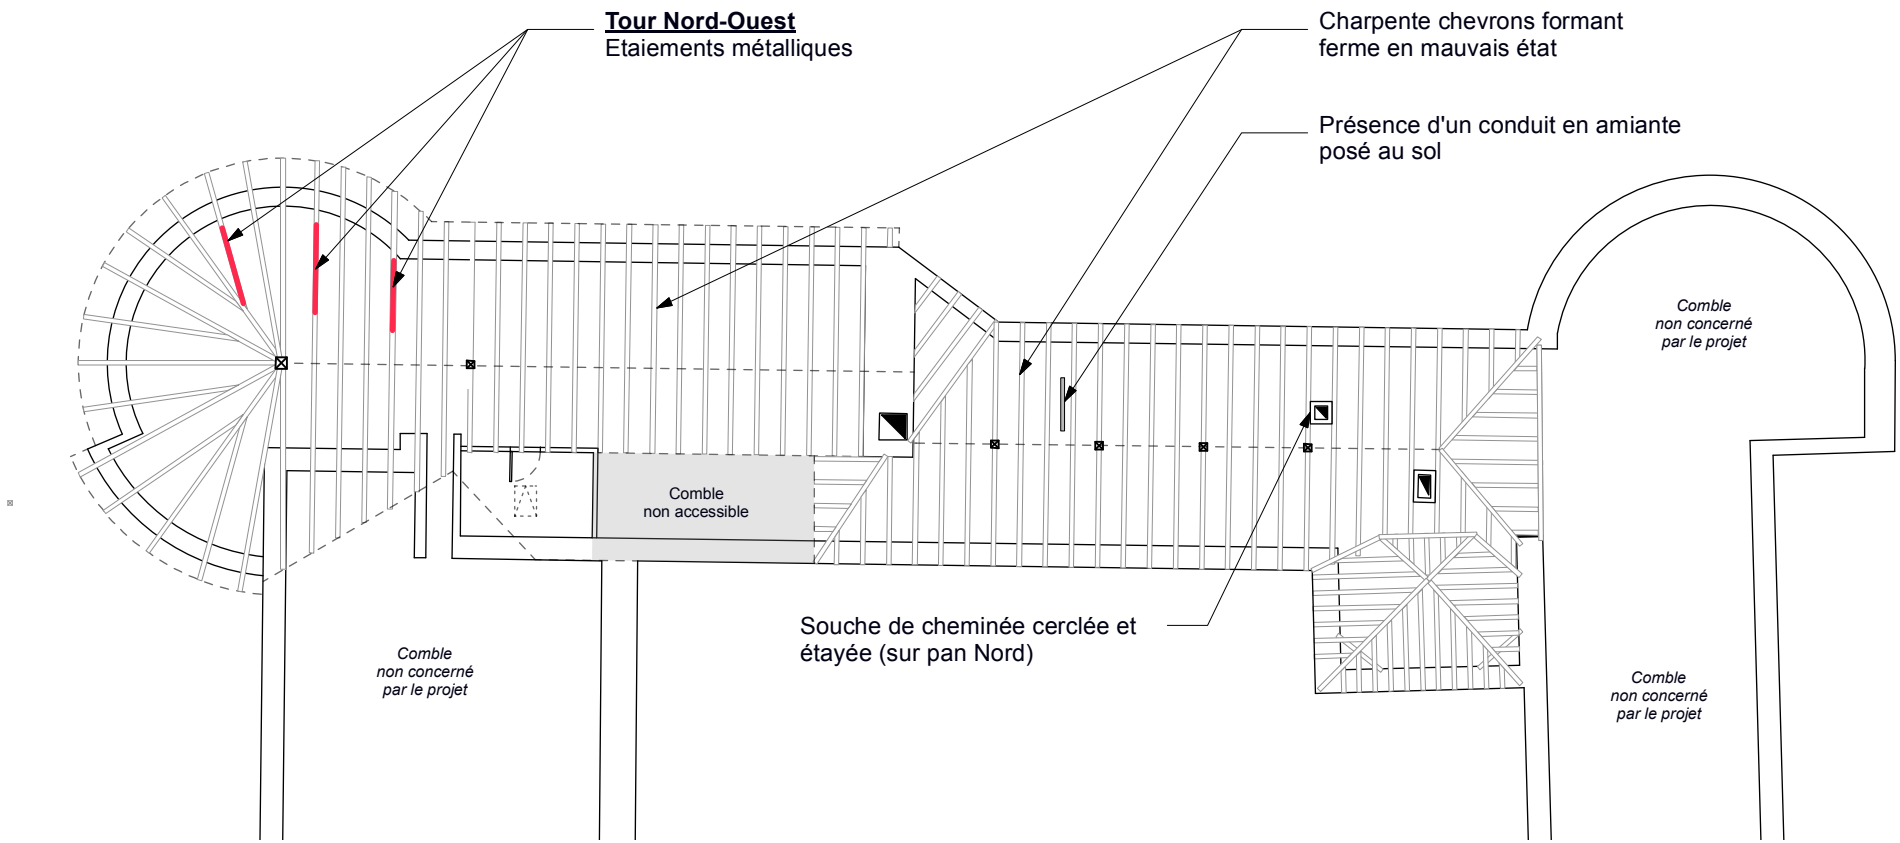
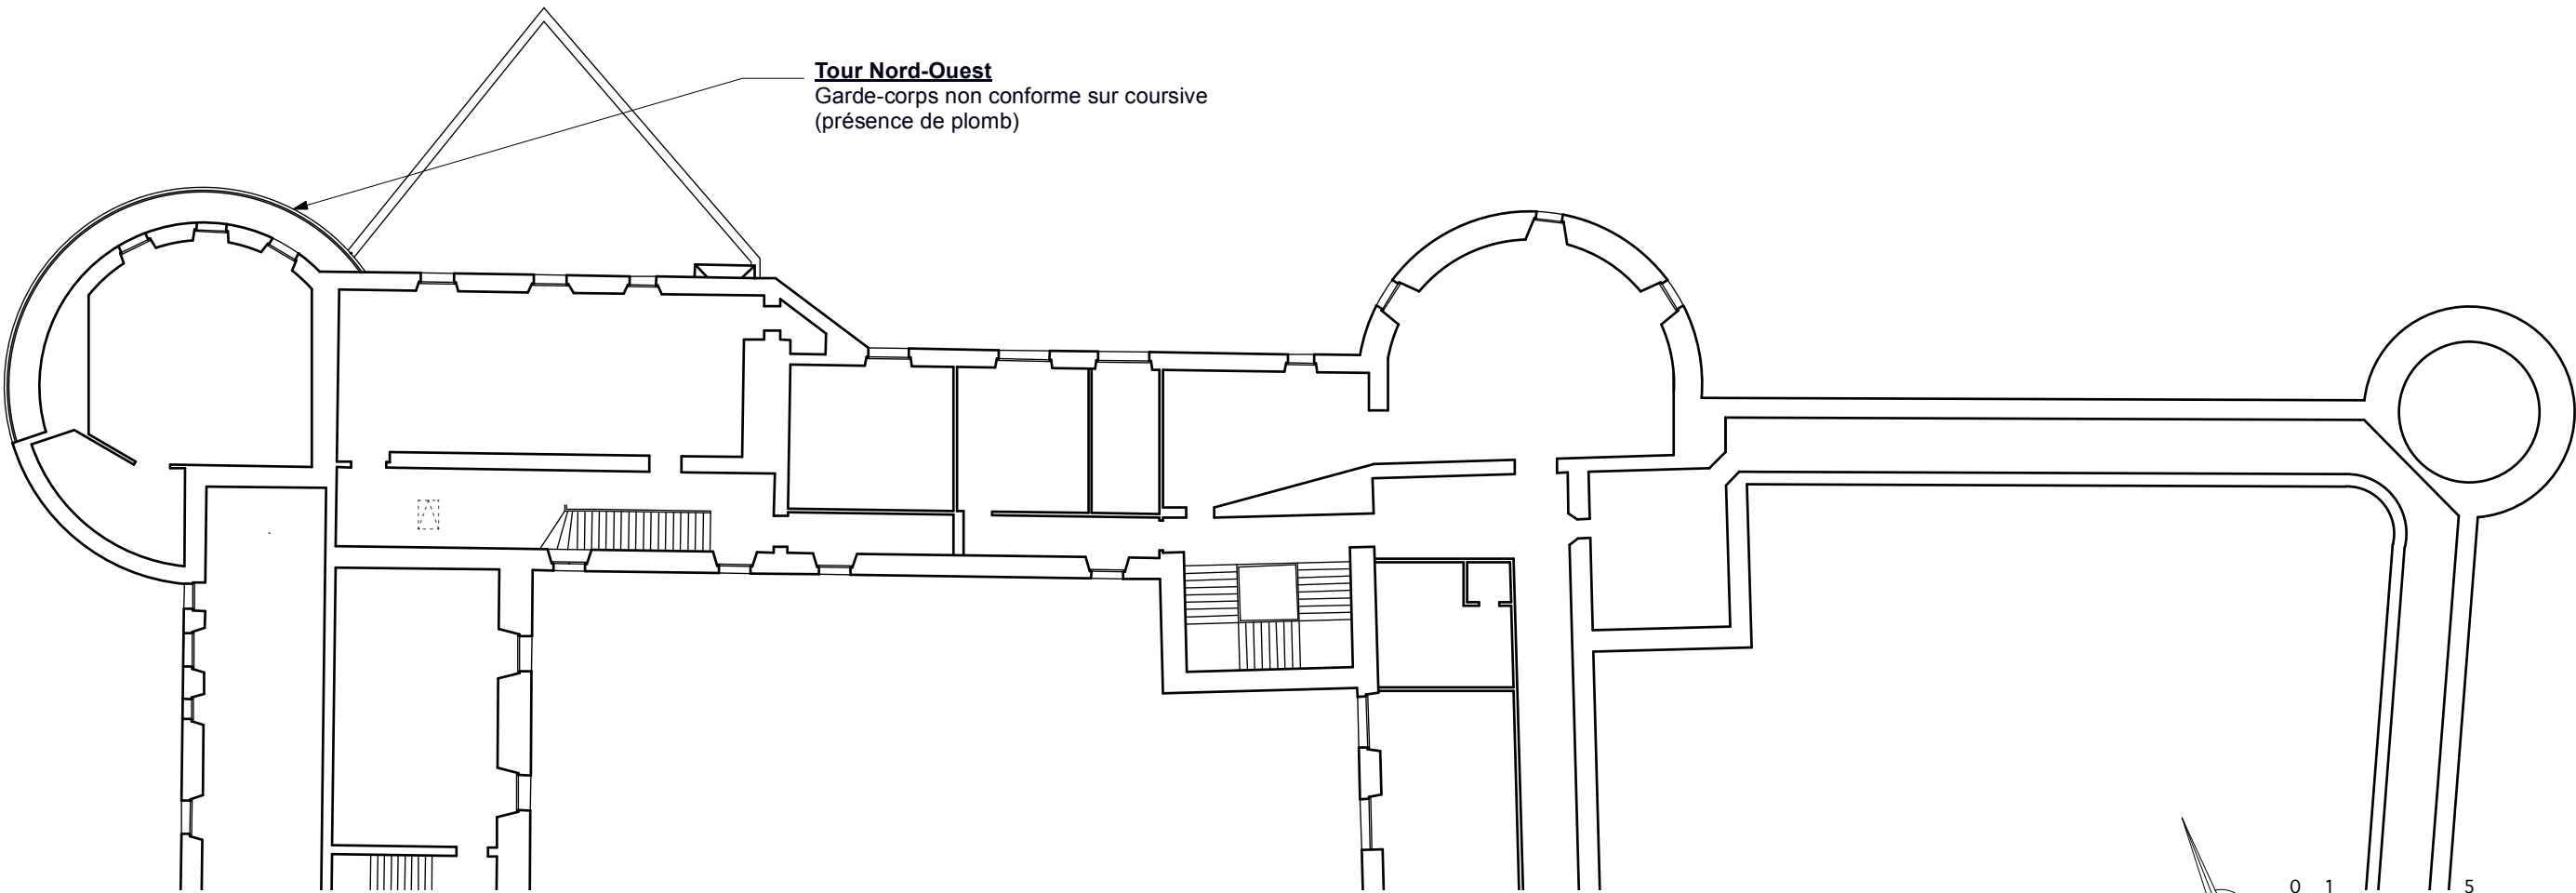
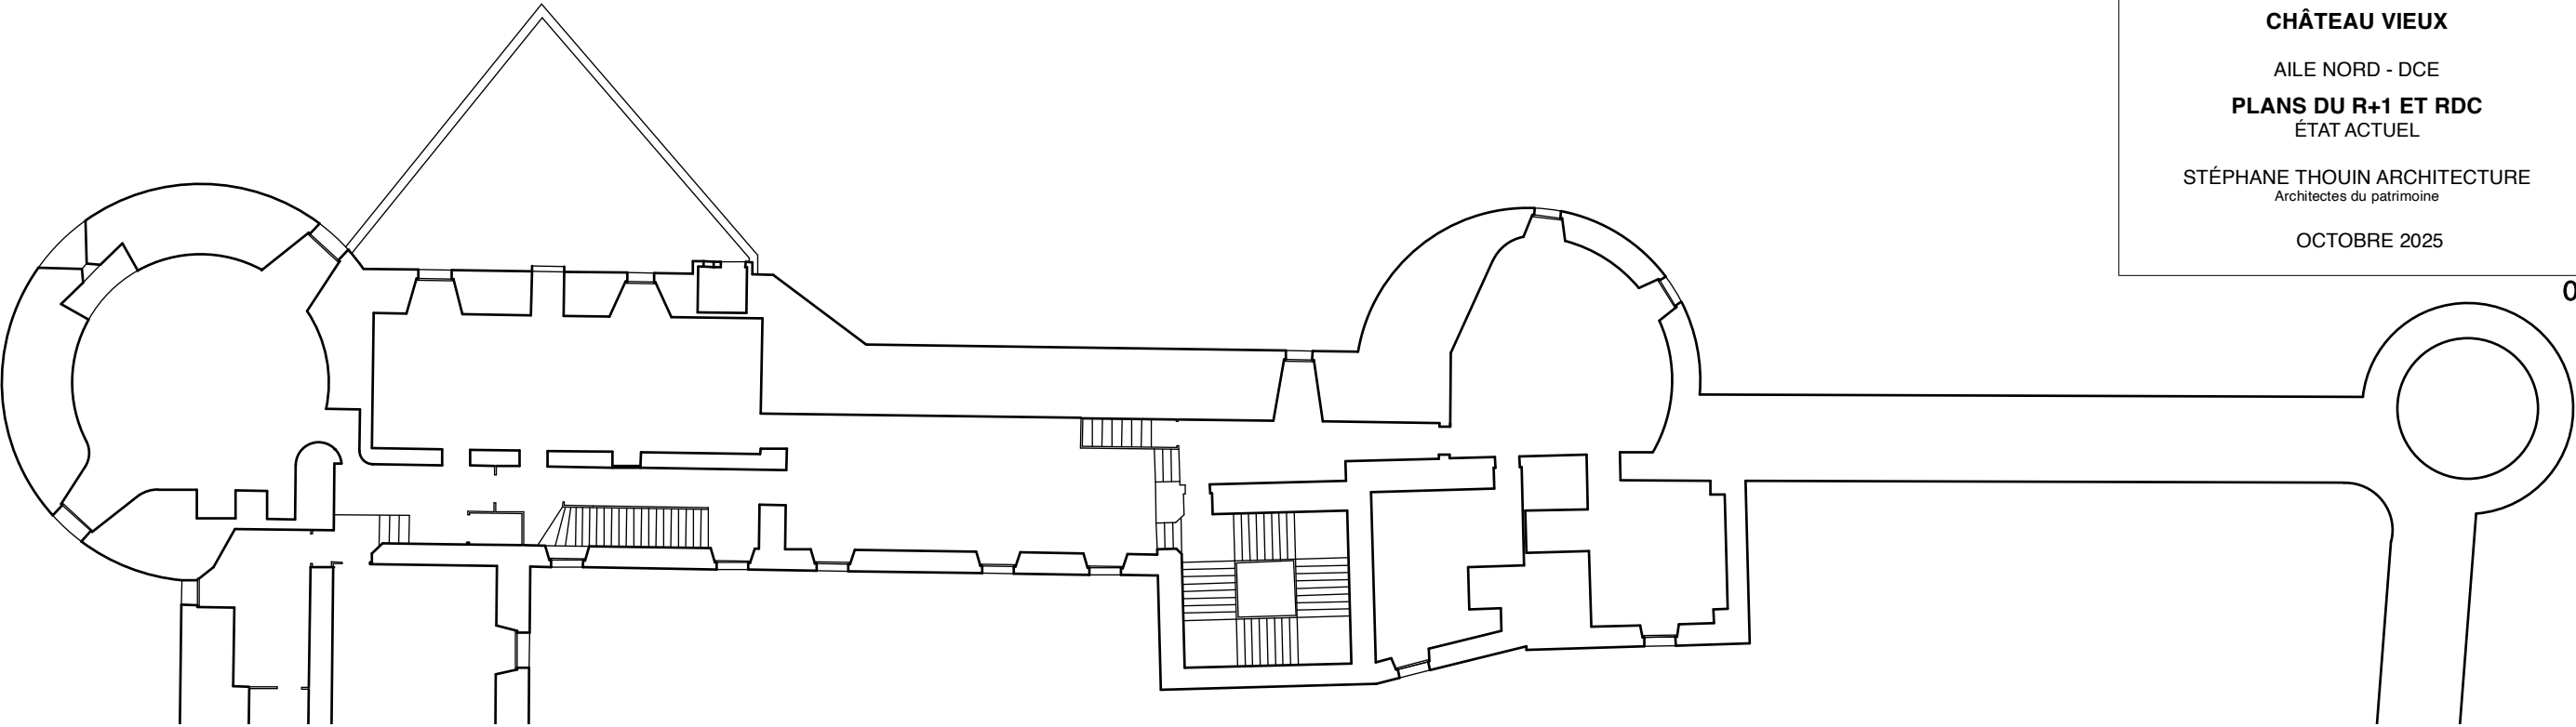
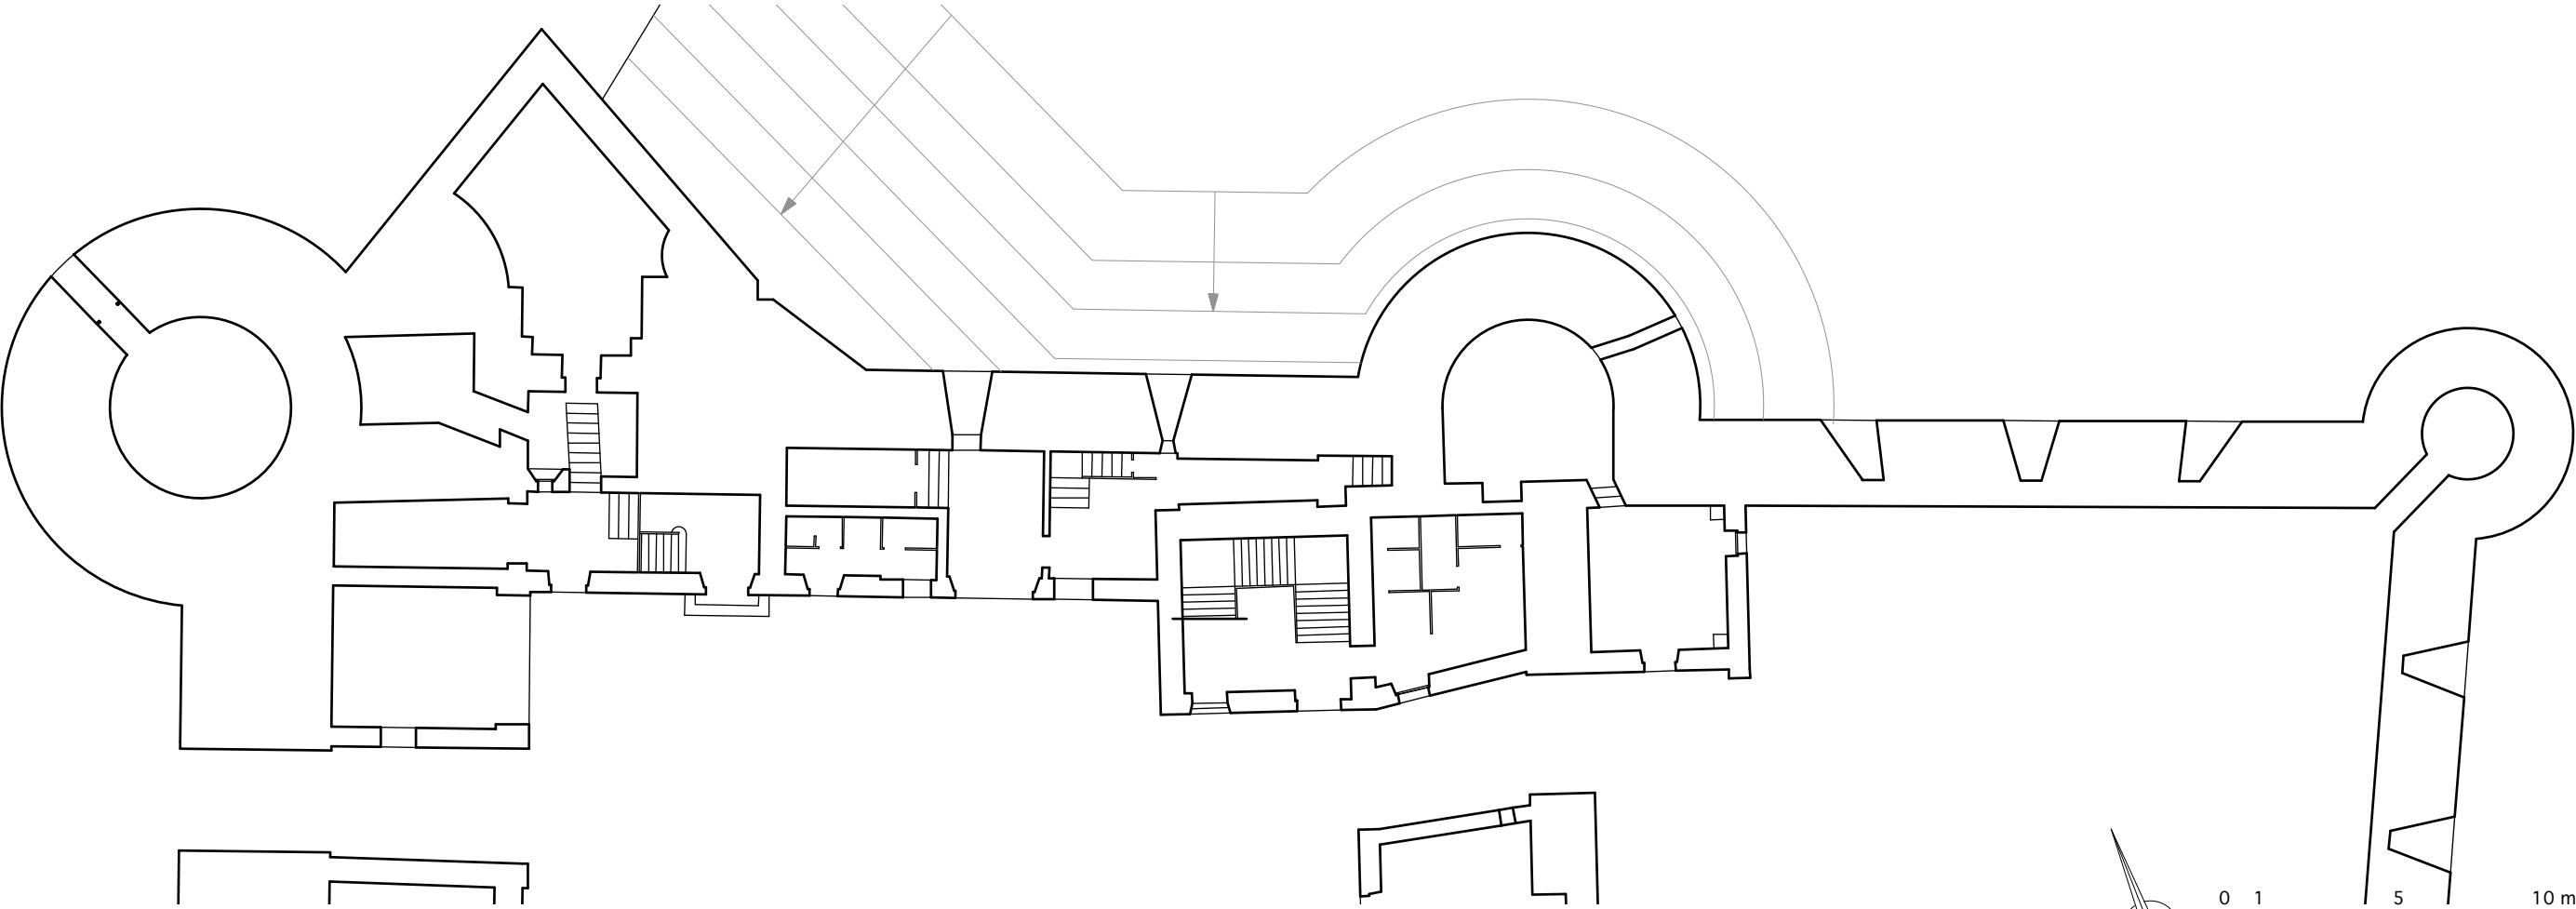
COMBLES - Aile Nord

R+2 - Aile Nord

R+1 - Aile Nord

RDC - Aile Nord

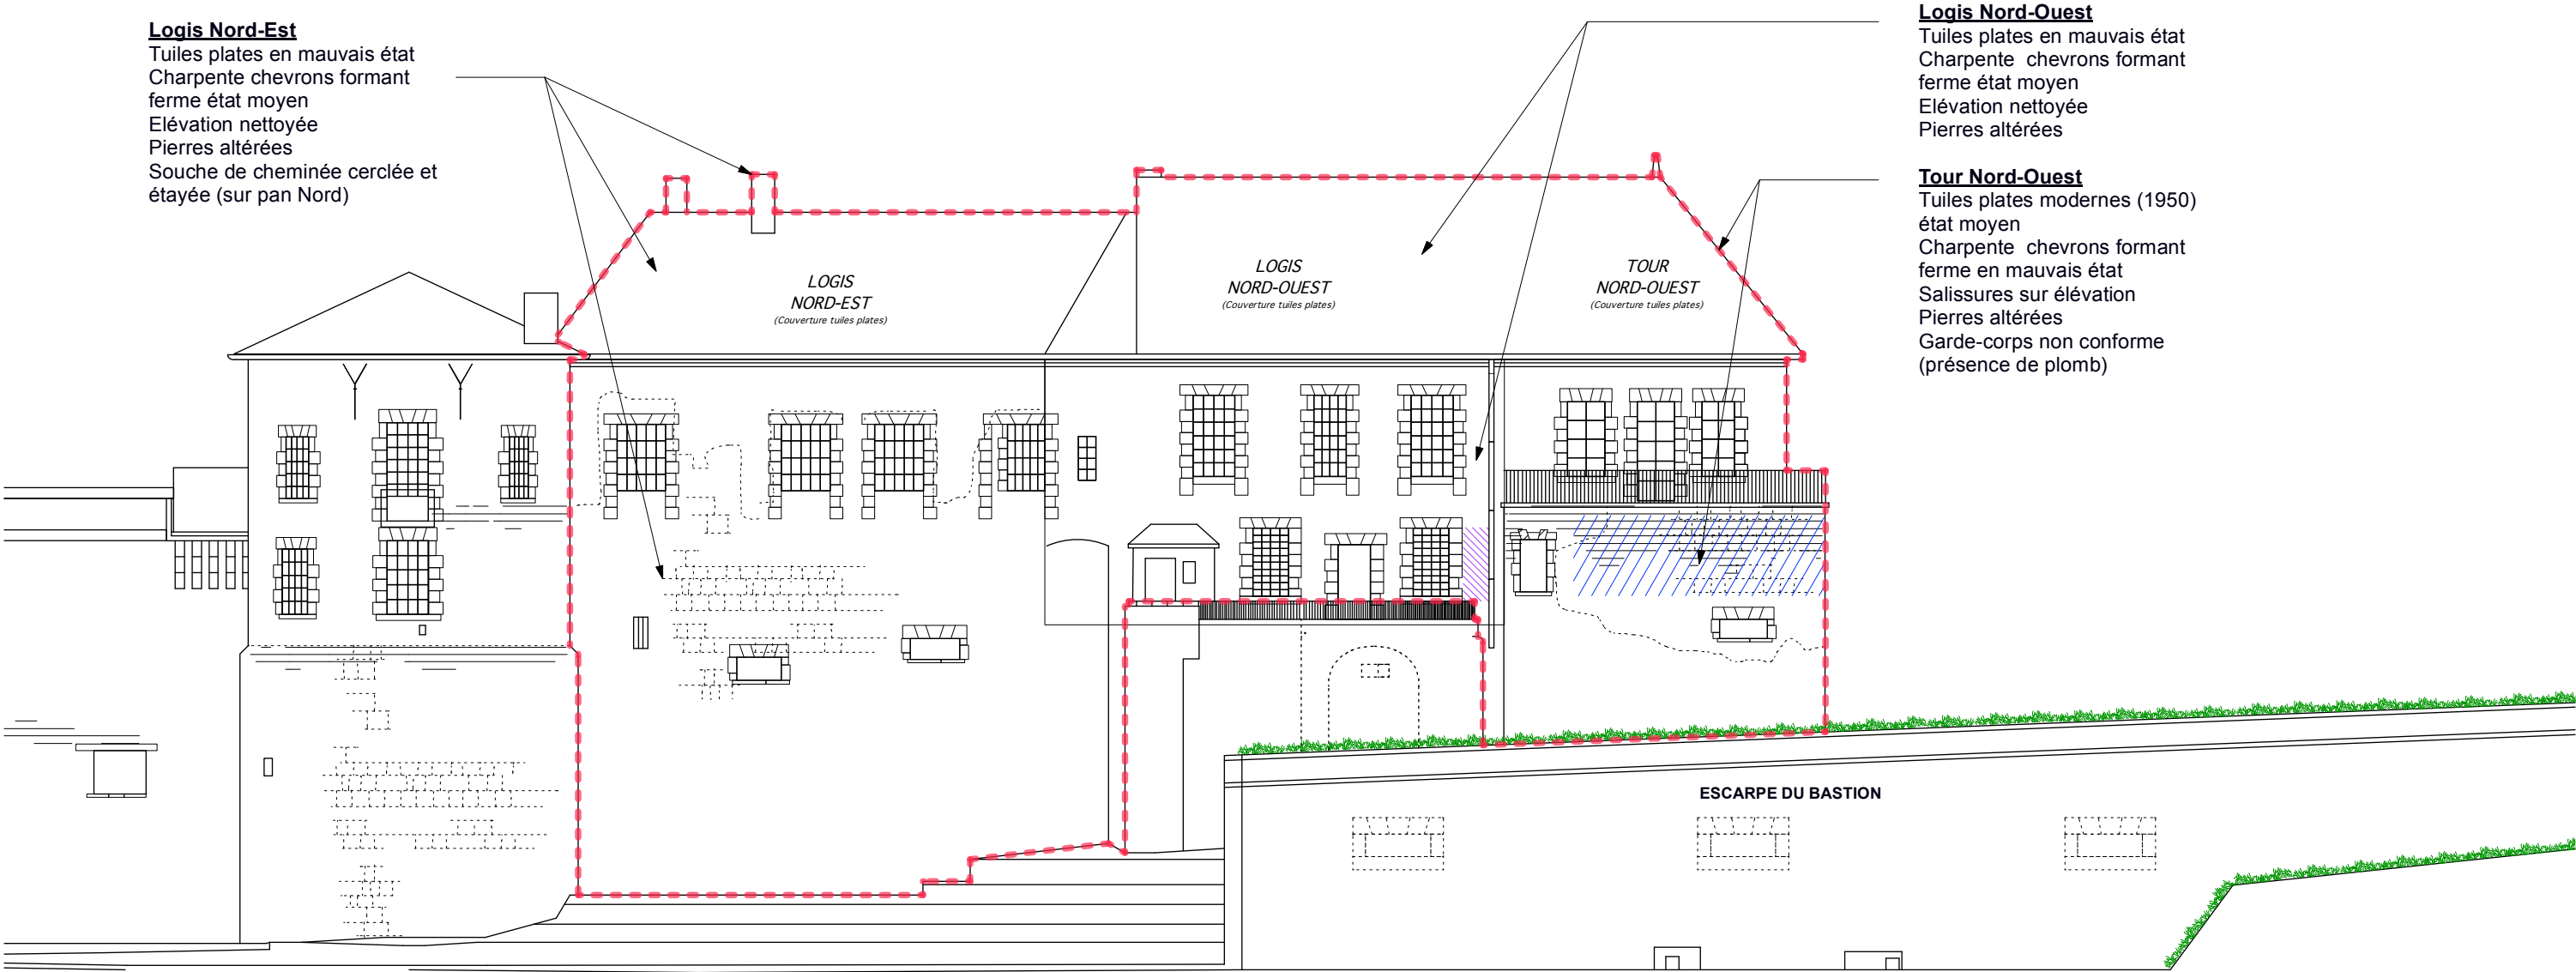
ÉLÉVATION NORD

Logis Nord-Est

Tuiles plates en mauvais état
Charpente chevrons formant
ferme état moyen
Elévation nettoyée
Pierres altérées
Souche de cheminée cerclée et
étayée (sur pan Nord)

Logis Nord-Ouest

Tuiles plates en mauvais état
Charpente chevrons formant
ferme état moyen
Elévation nettoyée
Pierres altérées

Tour Nord-Ouest

Tuiles plates modernes (1950)
état moyen
Charpente chevrons formant
ferme en mauvais état
Salissures sur élévation
Pierres altérées
Garde-corps non conforme
(présence de plomb)

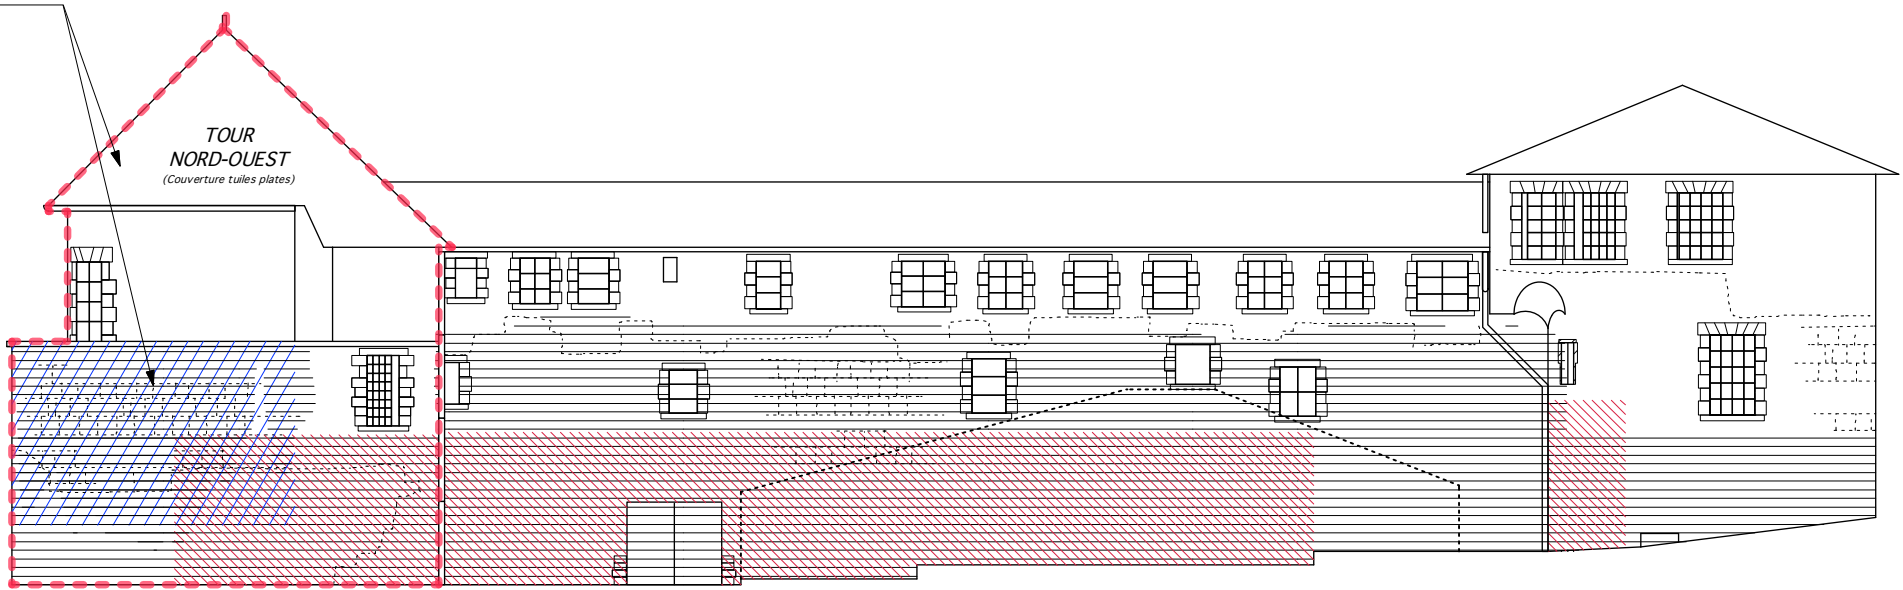
ÉLEVATION OUEST

Tour Nord-Ouest

Tuiles plates en mauvais état
Charpente en mauvais état
Salissures sur élévation
Pierres altérées

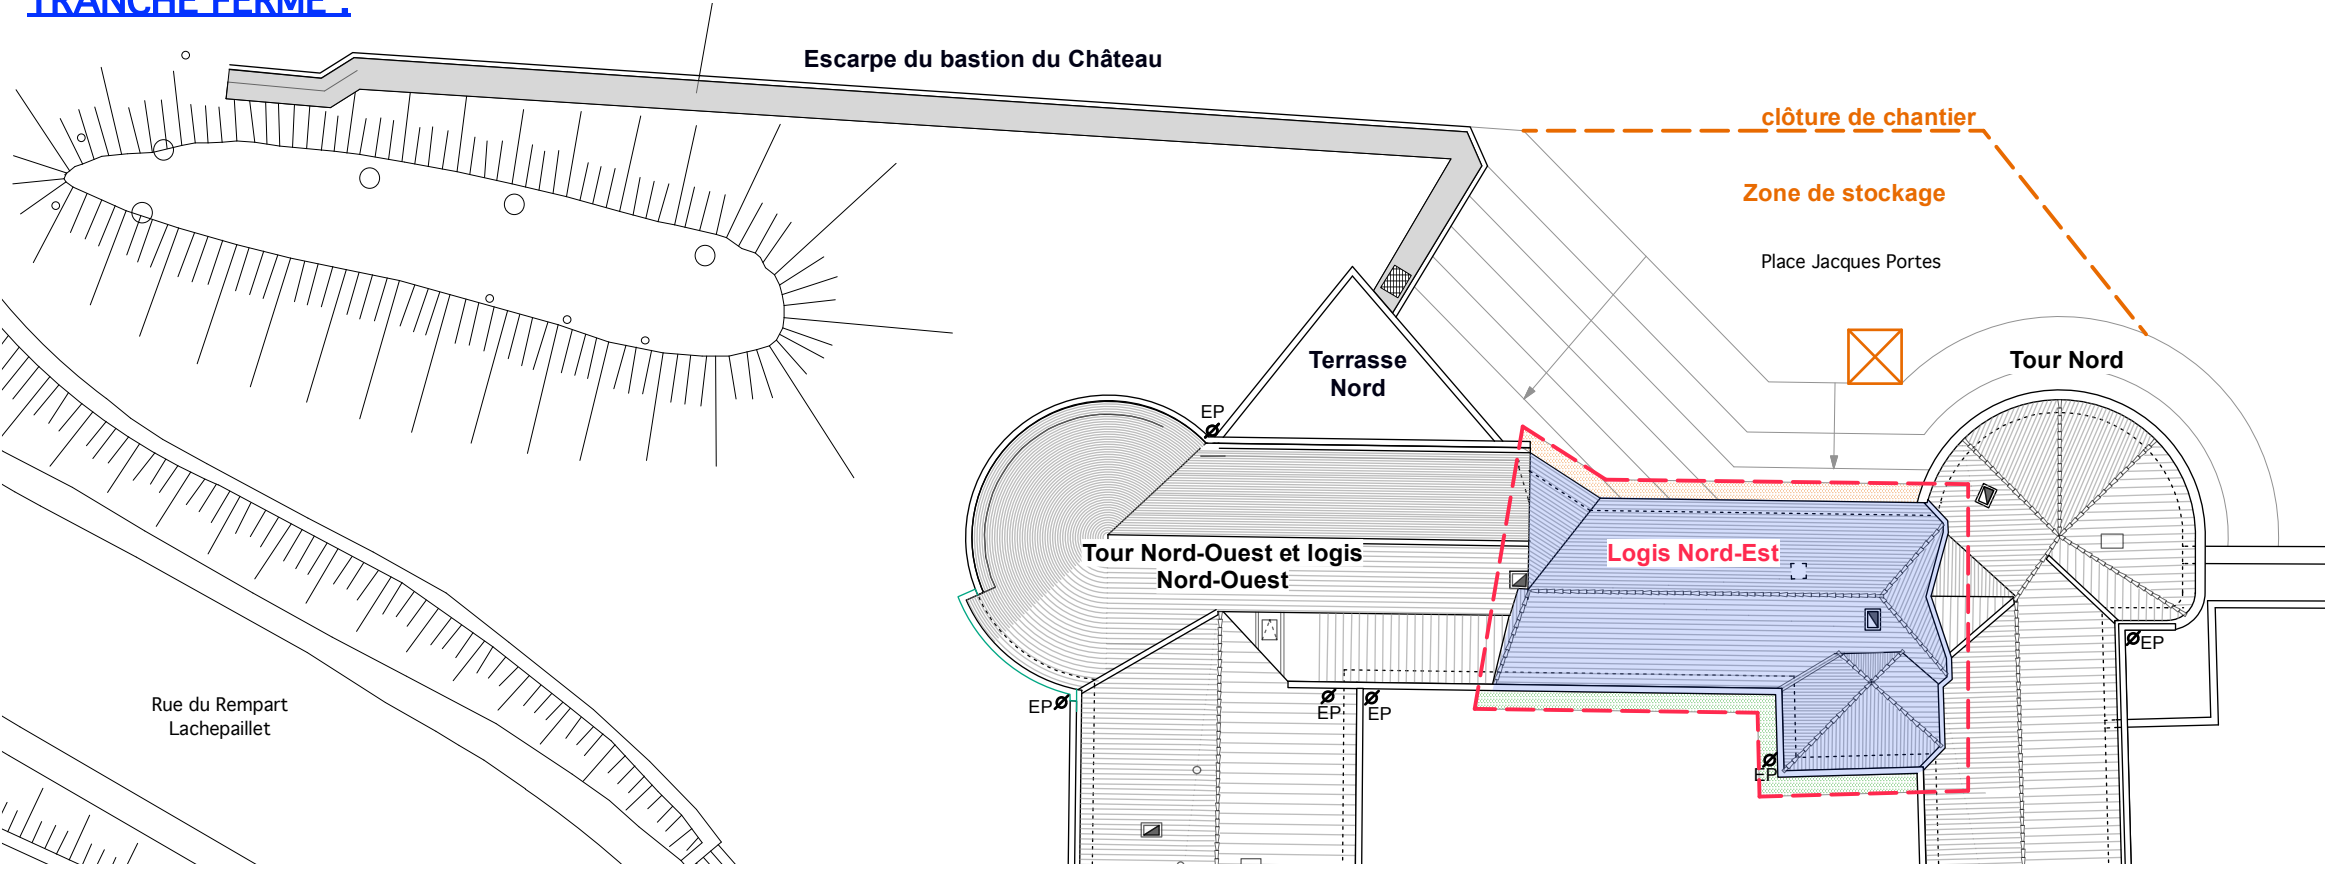
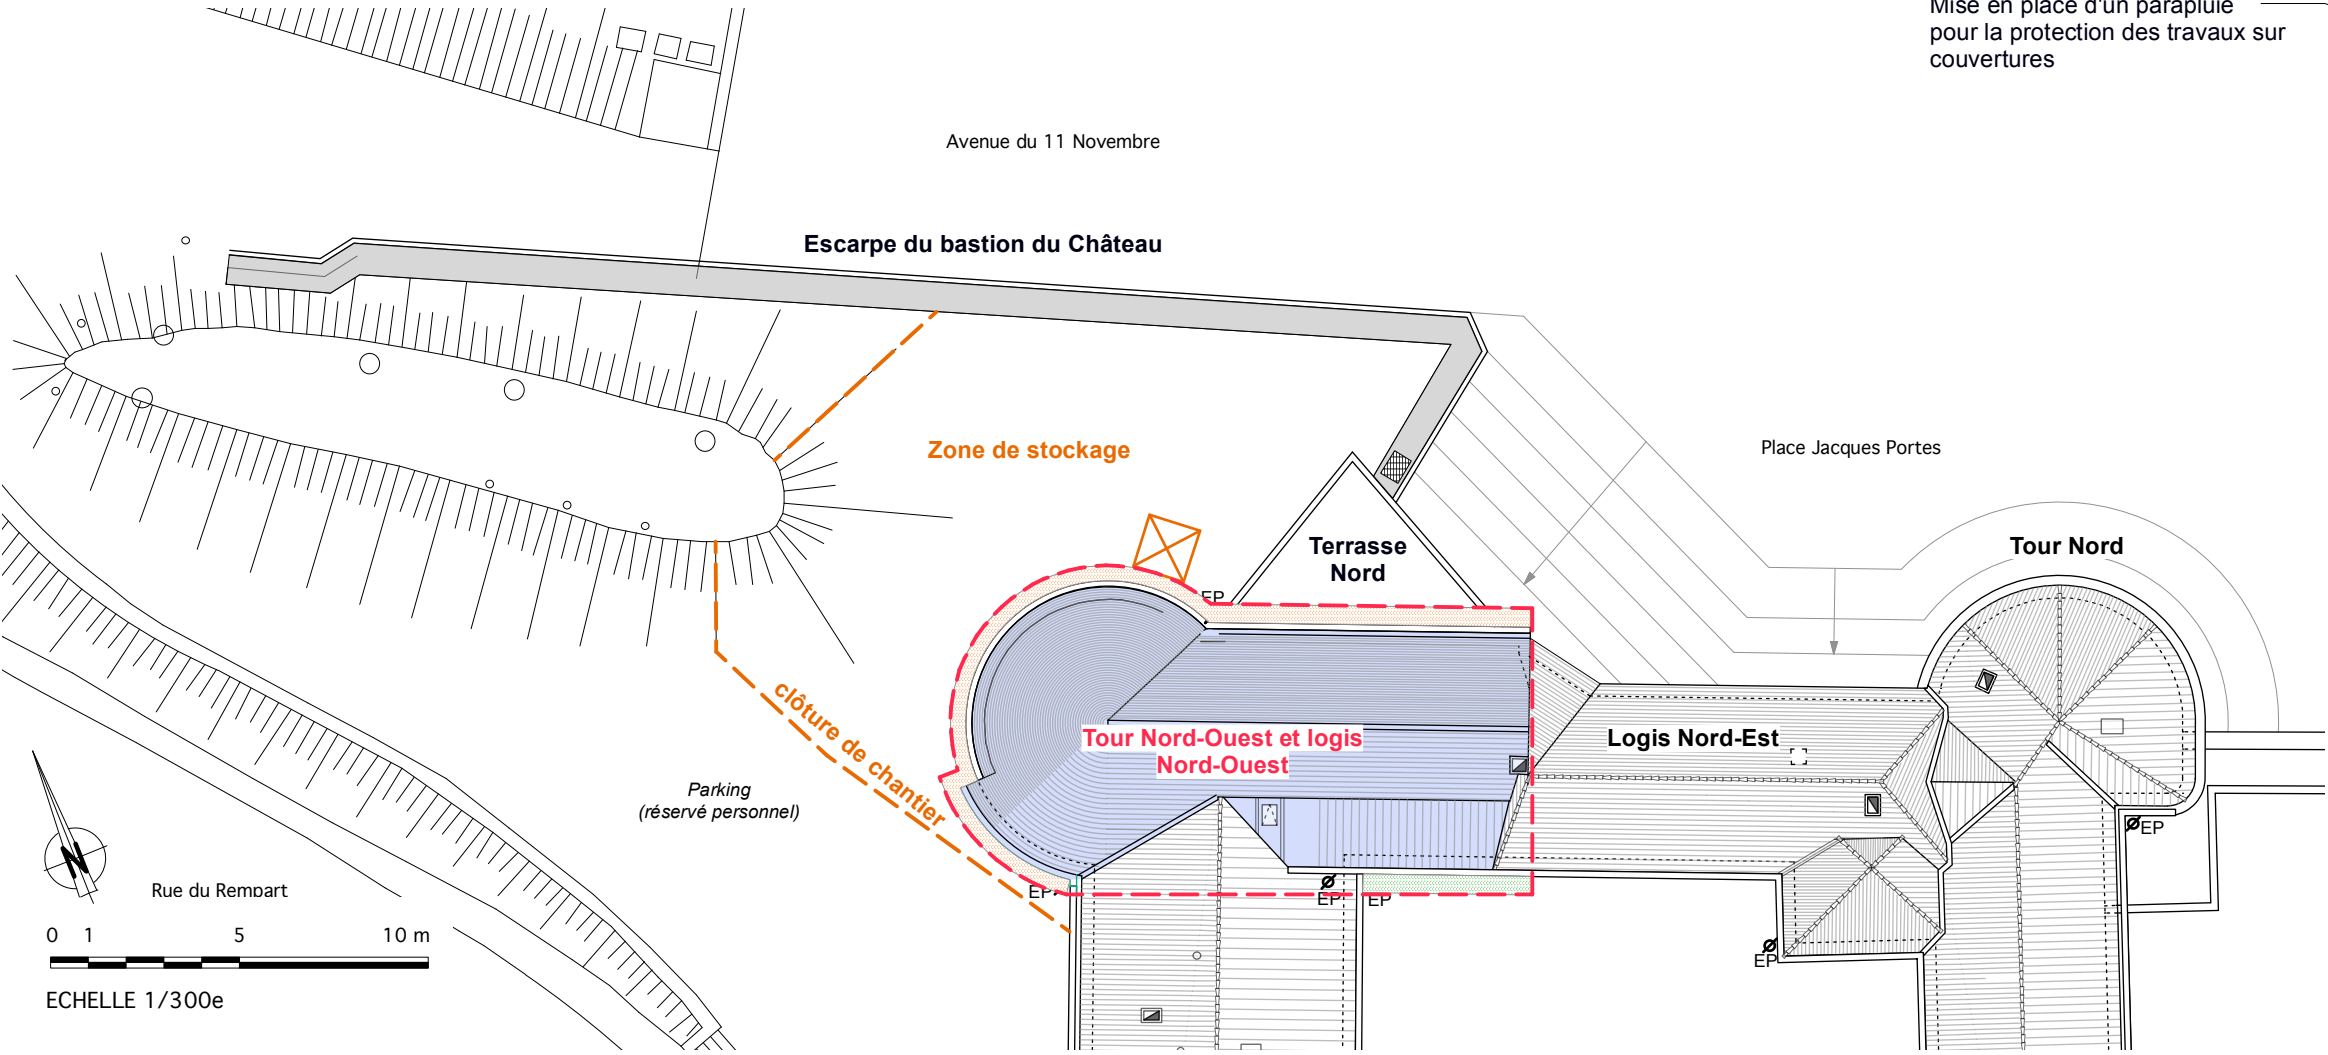
INSTALLATIONS DE CHANTIER

Sapine d'approvisionnement
-

Echafaudages de pied
-

Echafaudages de pied (planchers équipés seulement sur partie haute)
-

Parapluie

Mise en place d'un parapluie pour la protection des travaux sur couvertures
