DOCUMENTS GRAPHIQUES

CHÂTEAU-VIEUX

**AILE NORD : ÉLÉVATIONS ET
TOITURES**

OCTOBRE 2025

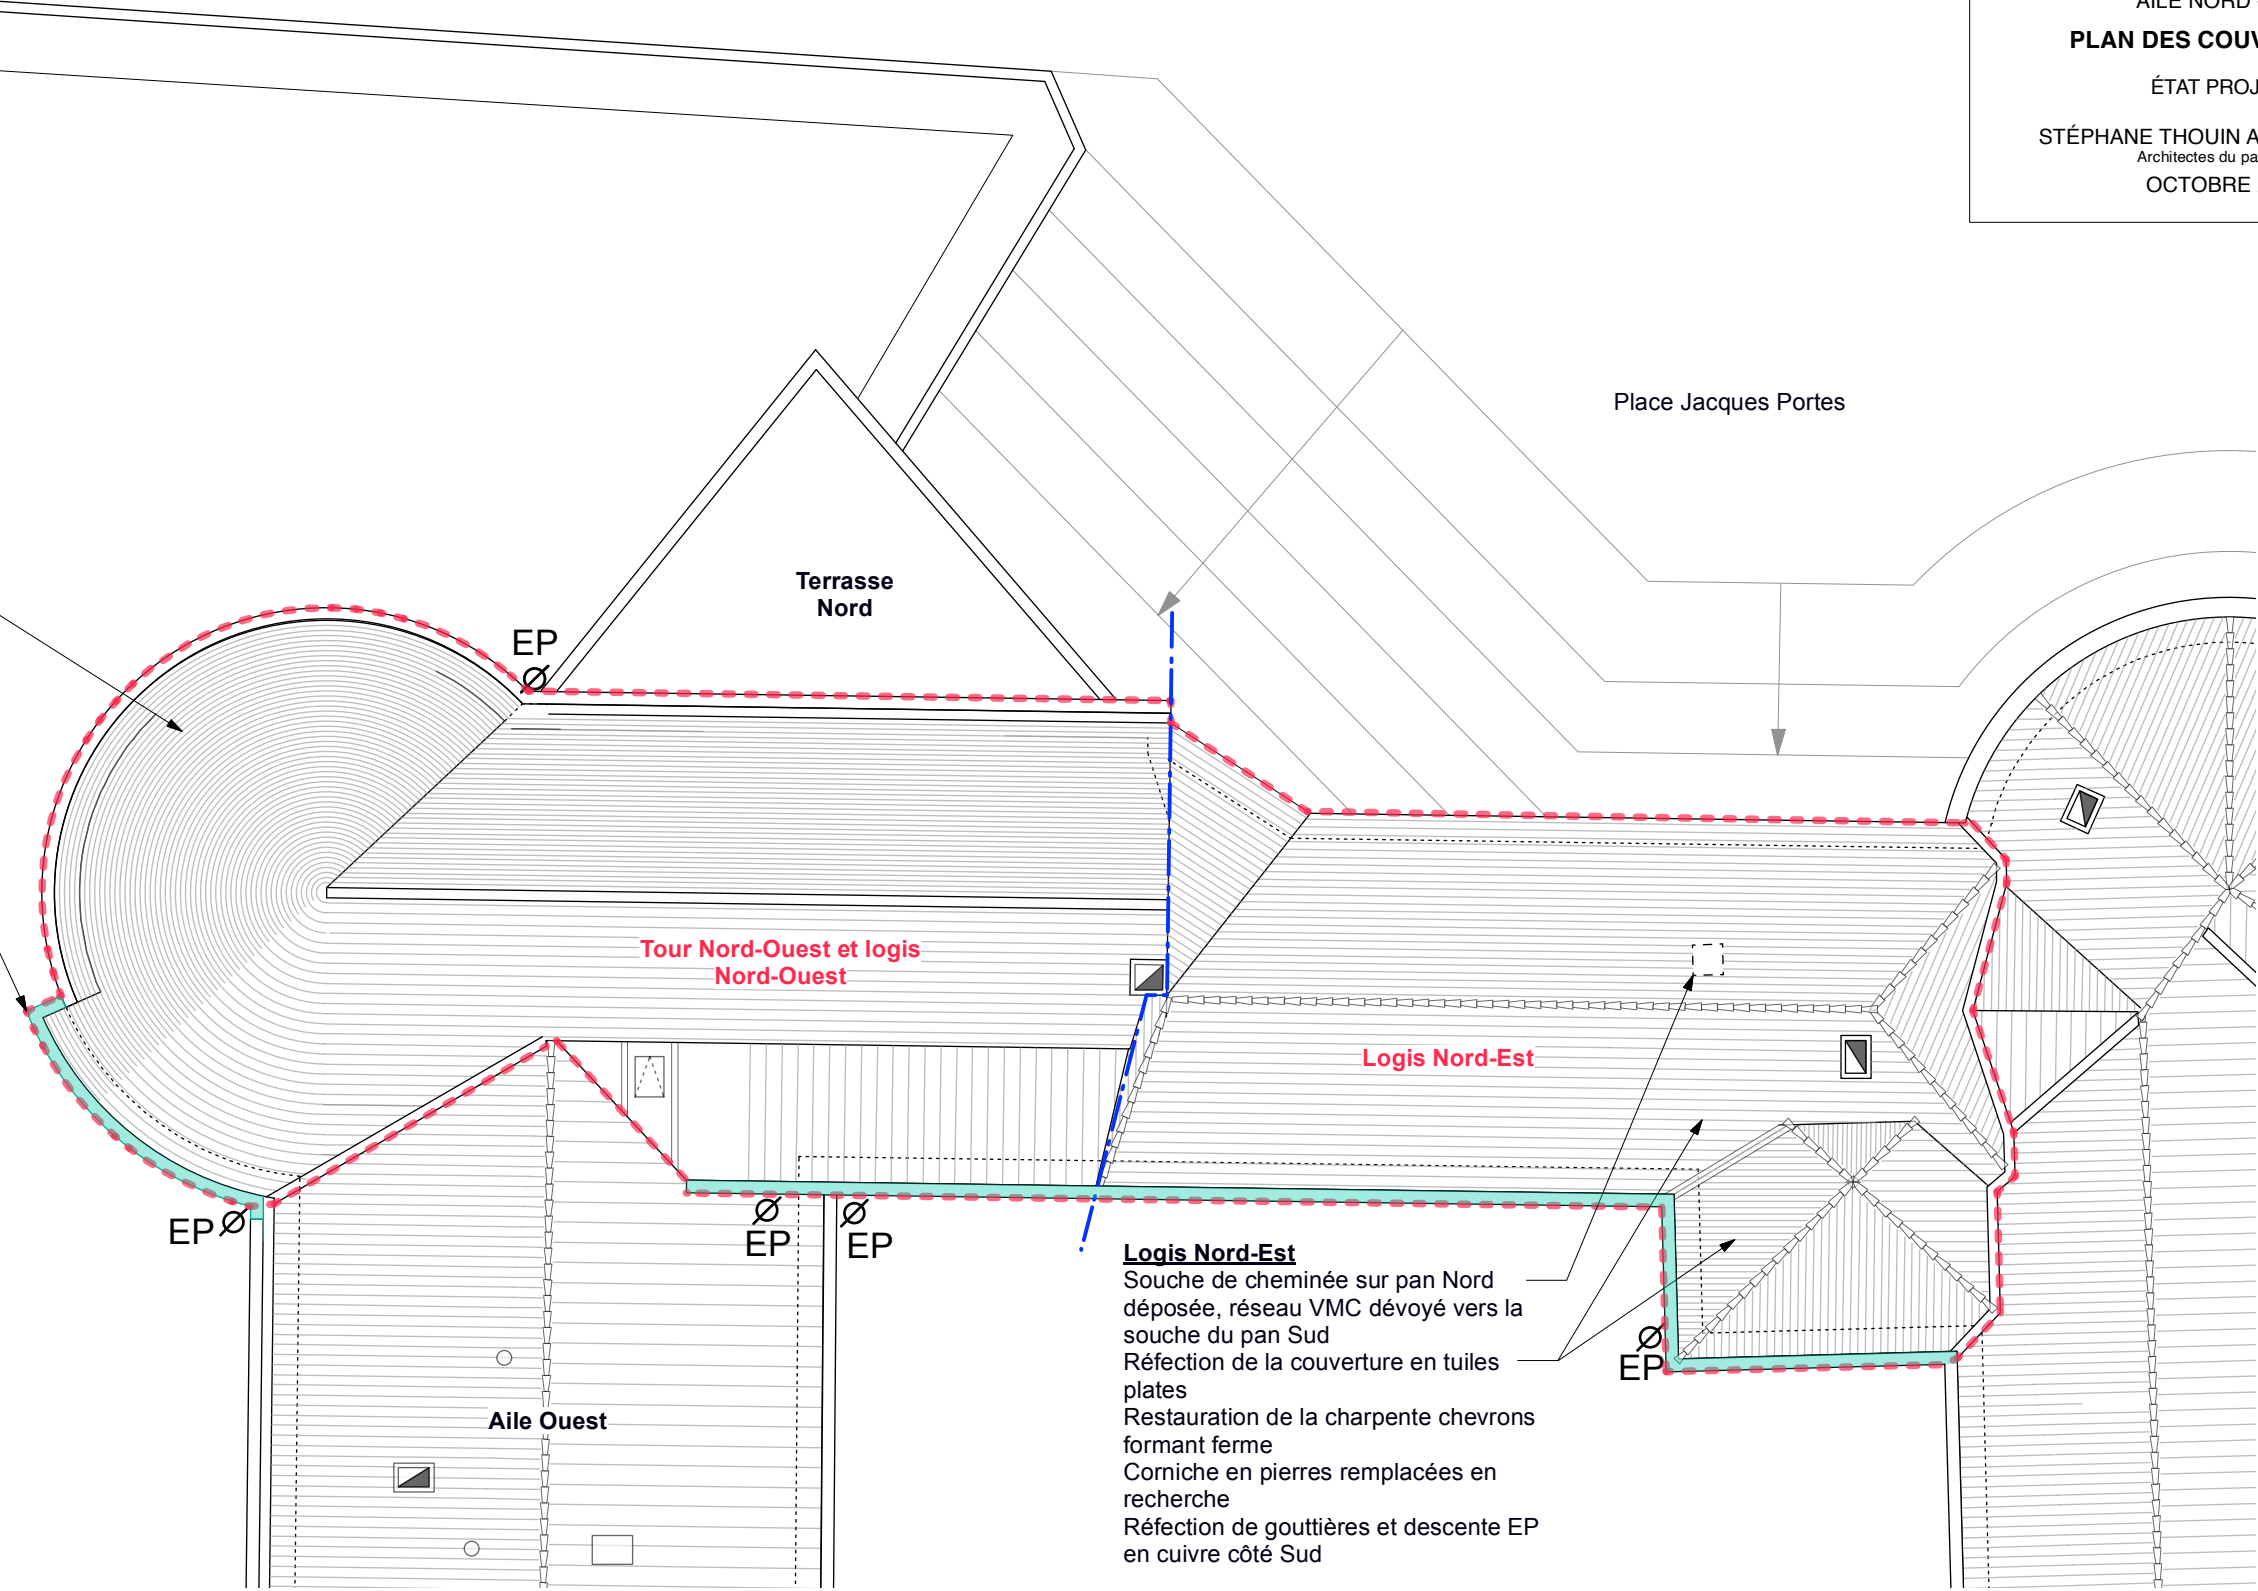
Tour Nord-Ouest
Réfection de la couverture en
tuiles plates
Restauration de la charpente
chevrons formant ferme
Parements et enduits nettoyés
Pierres remplacées en recherche
(élévation et corniche)

Complément de gouttières et
descente EP en cuivre
Réfection de gouttières et
descente EP en cuivre côté Sud

Logis Nord-Est
Souche de cheminée sur pan Nord
déposée, réseau VMC dévié vers la
souche du pan Sud
Réfection de la couverture en tuiles
plates
Restauration de la charpente chevrons
formant ferme
Corniche en pierres remplacées en
recherche
Réfection de gouttières et descente EP
en cuivre côté Sud

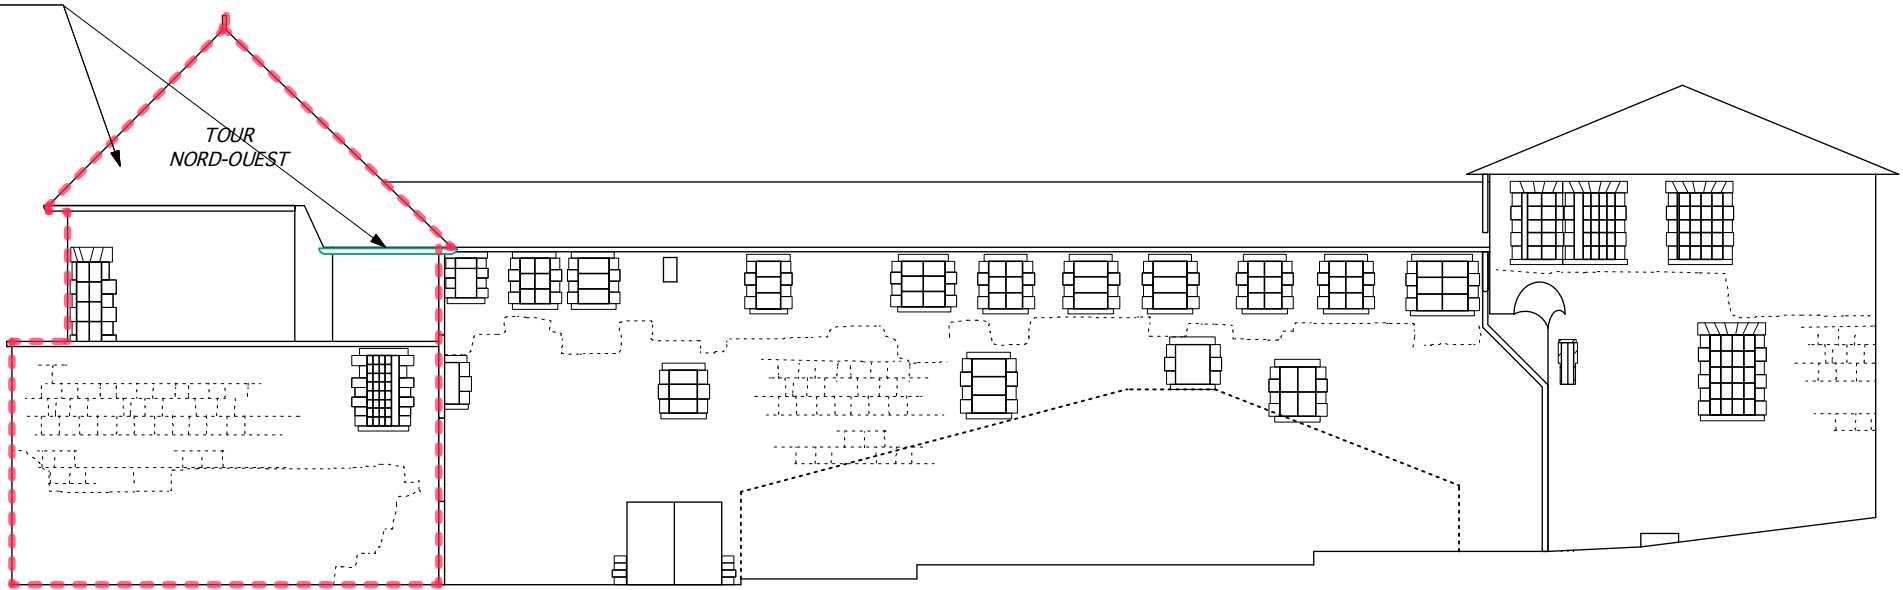
ÉLEVATION OUEST

Tour Nord-Ouest

- Réfection de la couverture en tuiles plates
- Restauration de la charpente chevrons formant ferme
- Parements et enduits nettoyés
- Pierres remplacées en recherche (élévation et corniche)
- Complément de gouttières et descente EP en cuivre

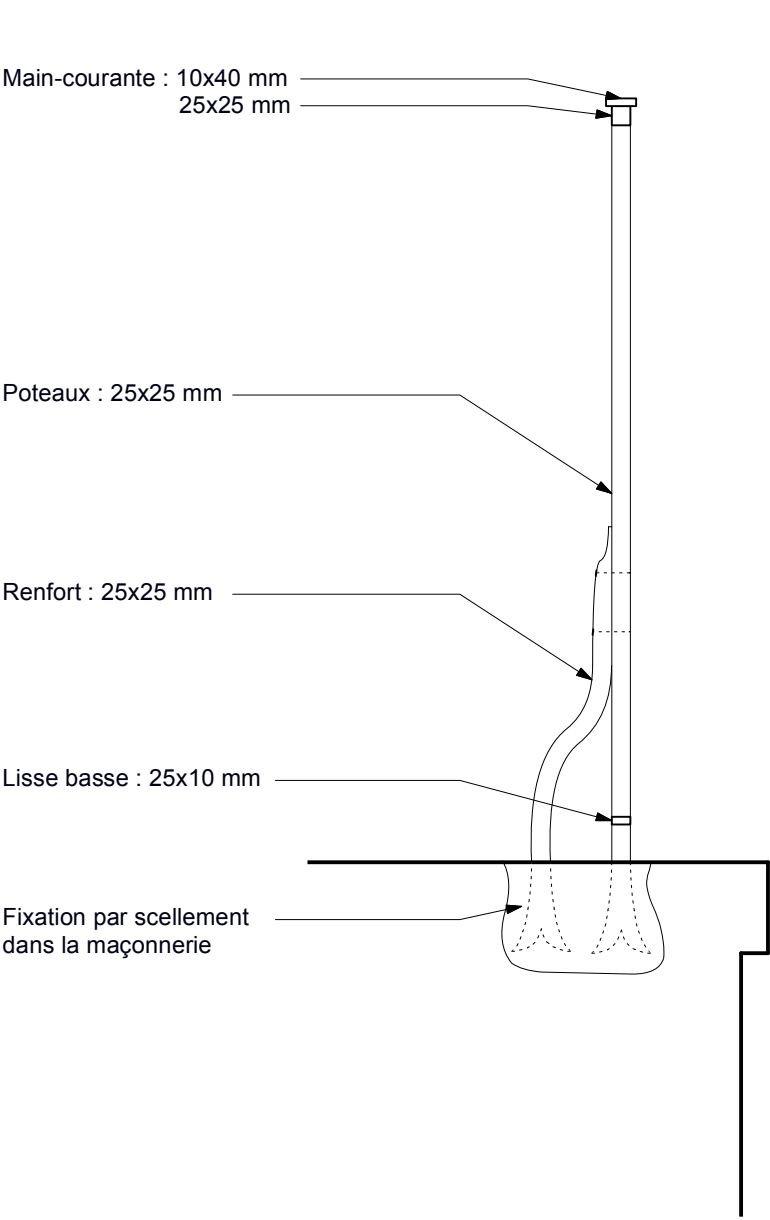
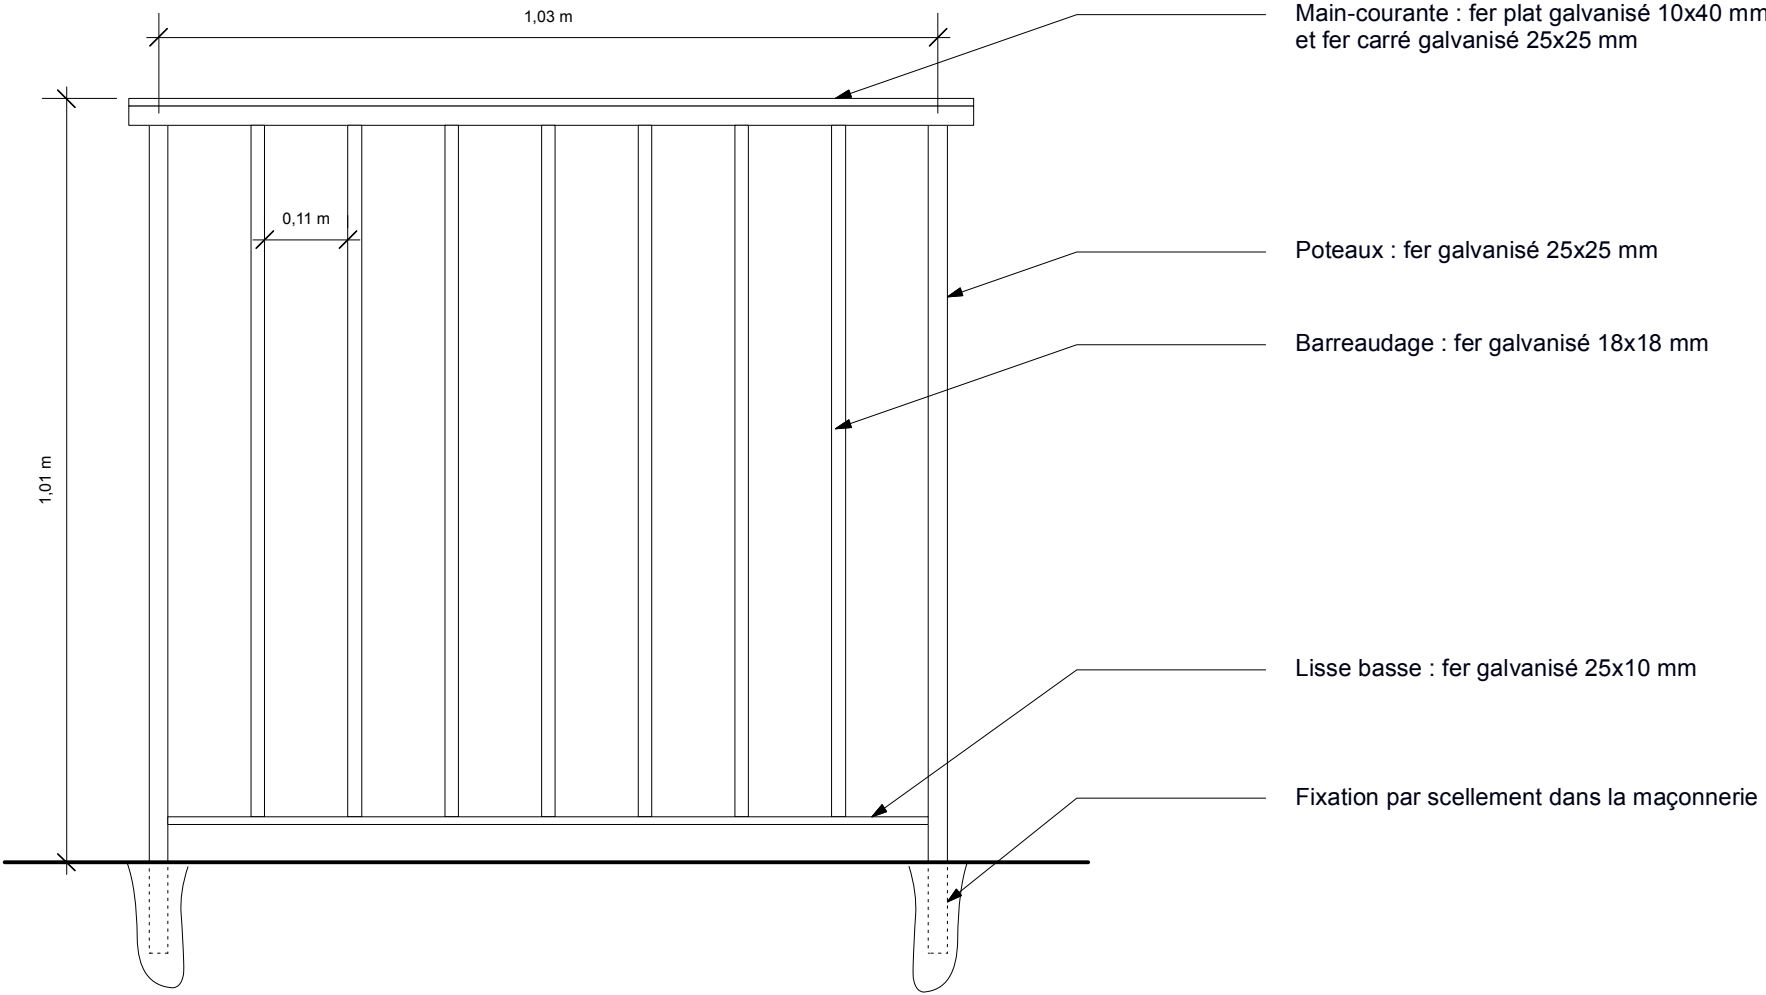
Vue en coupe

Réalisation d'une couvertine en
plomb sur coursive (P.S.E.)
Réfection du garde-corps
métallique
