# Contrôle périodique des matériaux et produits des listes A et B à intégrer au Dossier Technique Amiante

Bâtiment D  
1ère avenue  
Ports de LILLE  
59000 LILLE

Date du rapport : 07/08/2023

Référence du dossier : 2308CHNLI -  
BI11280000007628

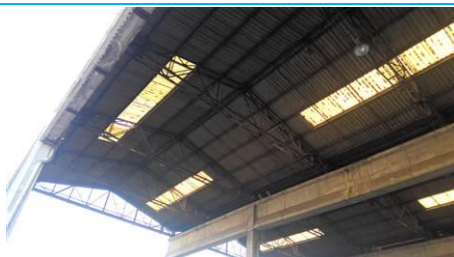
Matériaux : ZPSO-001

Description : Plaques ondulées en fibres-ciment

Localisation : Extérieur - Toiture

Résultat : Présence d'amiante

Plaques ondulées en fibres-ciment (Extérieur - Toiture) pour lequel il est recommandé de réaliser une évaluation périodique.\*

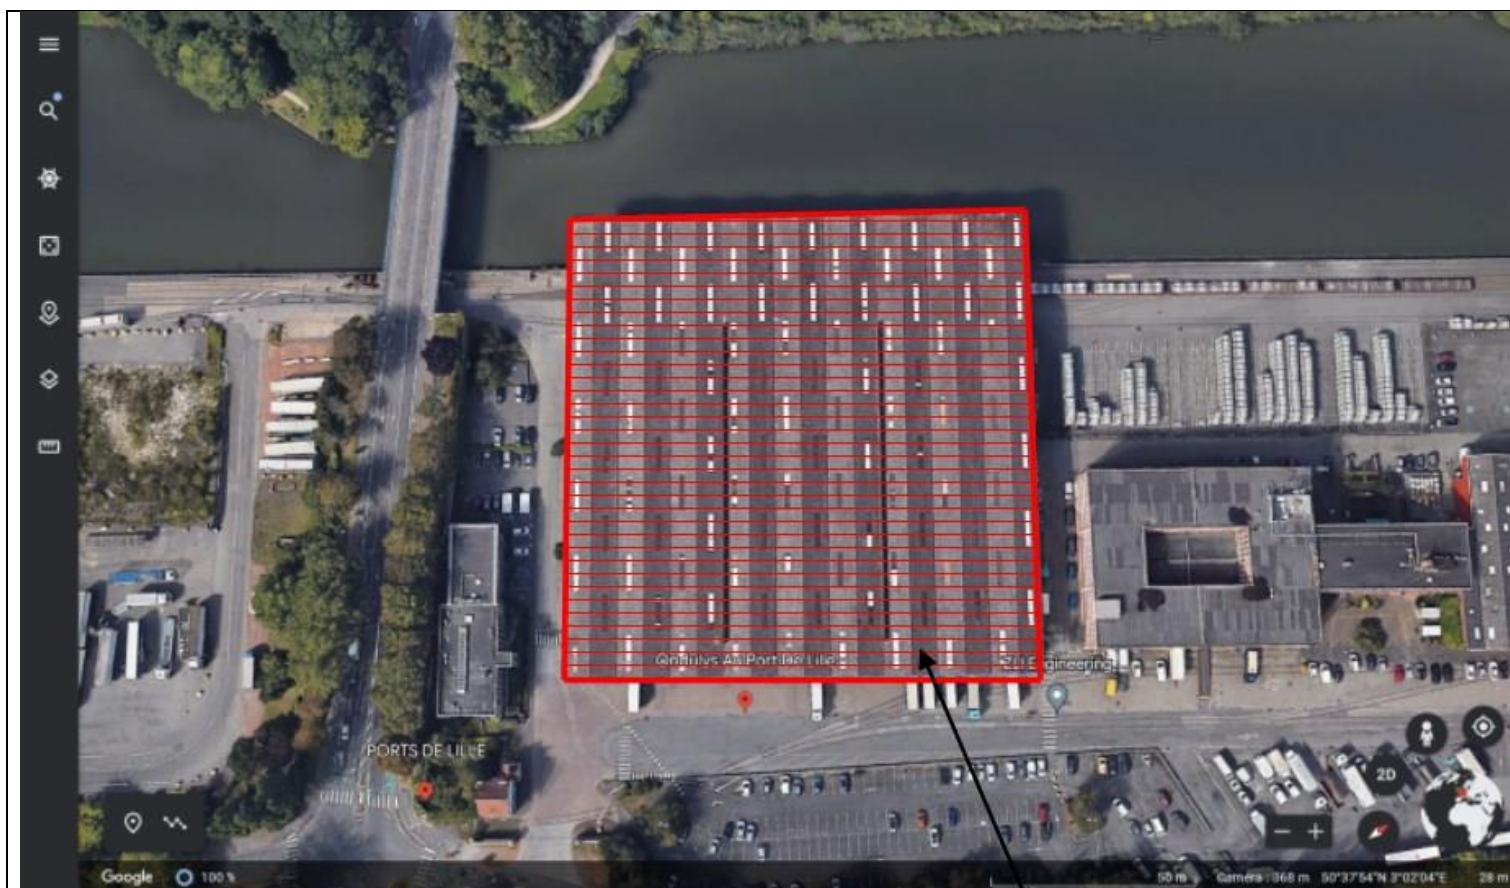
N° planche : 1/1

**a ZPSO-001 - Amianté**  
Plaques ondulées en fibres-ciment  
EP
