Contrôle périodique des matériaux et produits des listes A et B à intégrer au Dossier Technique Amiante

Bâtiment G
9^{ème} rue
Zone portuaire
59000 LILLE

Date du rapport : 03/01/2024

Référence du dossier : 2312CHNLI -
BI11280000008523

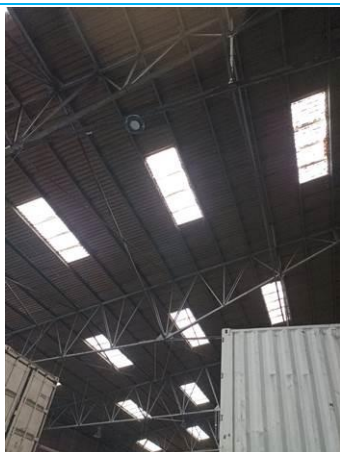
Matériaux : ZPSO-001
Prélèvement :
Description : Plaques fibres-ciment
Localisation : Extérieur - Toiture
Résultat : Présence d'amiante

Dossier n° 2312CHNLI - BI1128000008523
Date de l'évaluation : 19/12/2023
Bâtiment / local ou zone homogène : Extérieur - Toiture
Identifiant Matériau : ZPSO-001
Matériau : Plaques fibres-ciment
Résultat EP : Il est recommandé de réaliser une évaluation périodique.

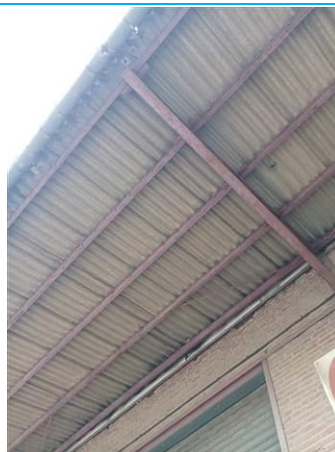
Matériaux : ZPSO-002
Prélèvement :
Description : Plaques fibres-ciment
Localisation : Extérieur - Auvents
Résultat : Présence d'amiante

Dossier n° 2312CHNLI - BI1128000008523
Date de l'évaluation : 19/12/2023
Bâtiment / local ou zone homogène : Extérieur - Auvents
Identifiant Matériau : ZPSO-002
Matériau : Plaques fibres-ciment
Résultat EP : Il est recommandé de réaliser une évaluation périodique.

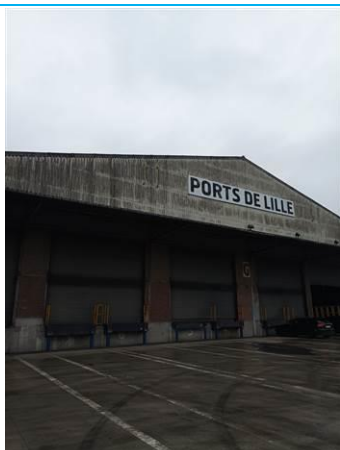
Matériaux : ZPSO-003
Prélèvement :
Description : Bardage fibres-ciment
Localisation : Extérieur - Façade côté BREVIERE; Extérieur -
Façade côté SCANROAD
Résultat : Présence d'amiante

Dossier n° 2312CHNLI - BI11280000008523
Date de l'évaluation : 19/12/2023
Bâtiment / local ou zone homogène : Extérieur - Façade côté BREVIERE; Extérieur - Façade côté SCANROAD
Identifiant Matériau : ZPSO-003
Matériau : Bardage fibres-ciment
Résultat EP : Il est recommandé de réaliser une évaluation périodique.

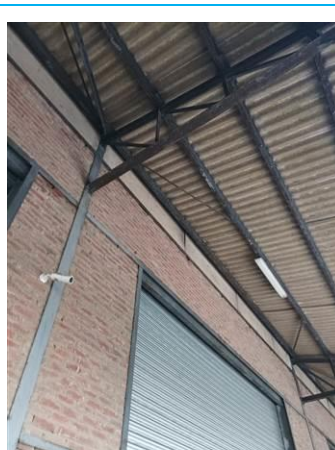
Matériaux : ZPSO-004
Prélèvement :
Description : Plaques glasal en bardage
Localisation : Extérieur - Façade côté BREVIERE
Résultat : Présence d'amiante

Dossier n° 2312CHNLI - BI11280000008523
Date de l'évaluation : 19/12/2023
Bâtiment / local ou zone homogène : Extérieur - Façade côté BREVIERE
Identifiant Matériau : ZPSO-004
Matériau : Plaques glasal en bardage
Résultat EP : Il est recommandé de réaliser une évaluation périodique.

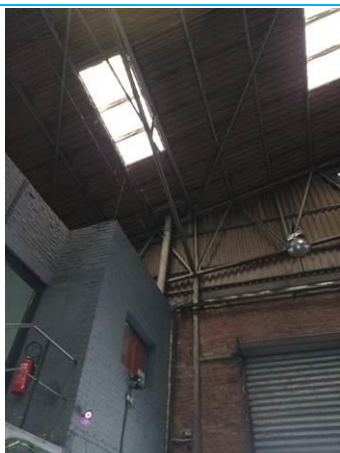
- des matériaux et produits de la liste B contenant de l'amiante suivant documentation consultée (dta_126915 du 03/06/2020) :
Conduit d'aération (Extérieur - Toiture) pour lequel il est recommandé de réaliser une évaluation périodique.*

Matériaux : ZPSO-005
Prélèvement :
Description : Conduit d'aération
Localisation : Extérieur - Toiture
Résultat : Présence d'amiante
