Contrôle périodique des matériaux et produits des listes A et B à intégrer au Dossier Technique Amiante

Bâtiment H
Port fluvial 7ème rue
59000 LILLE (France)

Date du rapport : 03/01/2024

Référence du dossier : 2312CHNLI -
BI11280000008521

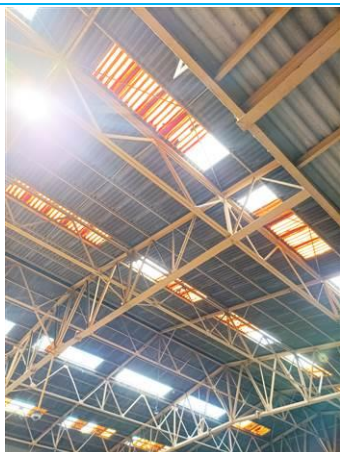
Matériaux : ZPSO-001
Prélèvement :
Description : Plaques en fibres-ciment
Localisation : Extérieur - Toiture
Résultat : Présence d'amiante

Dossier n° 2312CHNLI - BI1128000008521
Date de l'évaluation : 19/12/2023
Bâtiment / local ou zone homogène : Extérieur - Toiture
Identifiant Matériau : ZPSO-001
Matériau : Plaques en fibres-ciment
Résultat EP : Il est recommandé de réaliser une évaluation périodique.

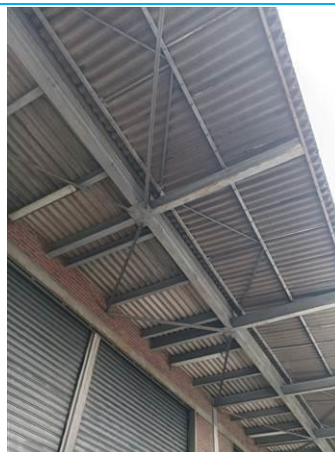
Matériaux : ZPSO-002
Prélèvement :
Description : Plaques en fibres-ciment
Localisation : Extérieur - Auvents
Résultat : Présence d'amiante

Dossier n° 2312CHNLI - BI1128000008521
Date de l'évaluation : 19/12/2023
Bâtiment / local ou zone homogène : Extérieur - Auvents
Identifiant Matériau : ZPSO-002
Matériau : Plaques en fibres-ciment
Résultat EP : Il est recommandé de réaliser une évaluation périodique.

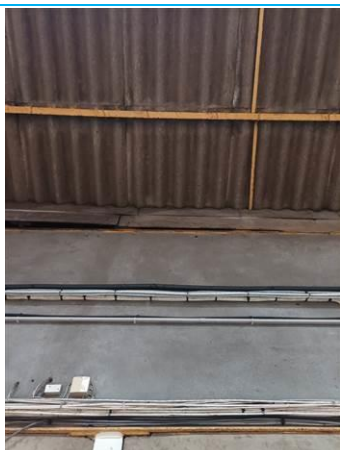
Matériaux : ZPSO-003
Prélèvement :
Description : Plaques glasal sous toiture
Localisation : Rez de chaussée - Hall 1; Rez de chaussée - Hall 2
Résultat : Présence d'amiante

Dossier n° 2312CHNLI - BI11280000008521
Date de l'évaluation : 19/12/2023
Bâtiment / local ou zone homogène : Rez de chaussée - Hall 1; Rez de chaussée - Hall 2
Identifiant Matériau : ZPSO-003
Matériau : Plaques glasal sous toiture
Résultat EP : Il est recommandé de réaliser une évaluation périodique.

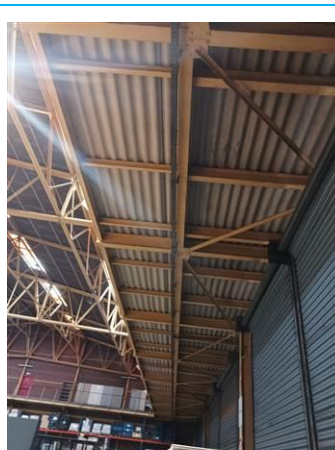
Matériaux : ZPSO-004
Prélèvement :
Description : Plaques fibres-ciment sous coursive
Localisation : Rez de chaussée - Hall 1; Rez de chaussée - Hall 2
Résultat : Présence d'amiante

Dossier n° 2312CHNLI - BI11280000008521
Date de l'évaluation : 19/12/2023
Bâtiment / local ou zone homogène : Rez de chaussée - Hall 1; Rez de chaussée - Hall 2
Identifiant Matériau : ZPSO-004
Matériau : Plaques fibres-ciment sous coursive
Résultat EP : Il est recommandé de réaliser une évaluation périodique.

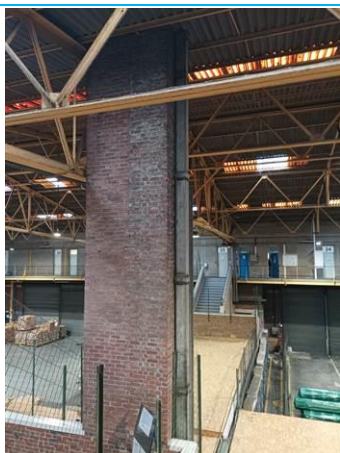
Matériaux : ZPSO-005
Prélèvement :
Description : Conduit
Localisation : Rez de chaussée - Hall 1
Résultat : Présence d'amiante

Dossier n° 2312CHNLI - BI11280000008521
Date de l'évaluation : 19/12/2023
Bâtiment / local ou zone homogène : Rez de chaussée - Hall 1
Identifiant Matériau : ZPSO-005
Matériau : Conduit
Résultat EP : Il est recommandé de réaliser une évaluation périodique.

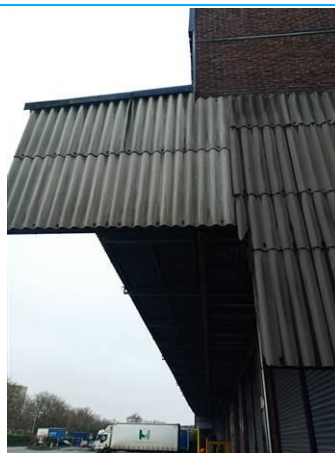
Matériaux : ZPSO-006
Prélèvement :
Description : Bardage fibrociment
Localisation : Extérieur - Auvents
Résultat : Présence d'amiante

Dossier n° 2312CHNLI - BI11280000008521
Date de l'évaluation : 19/12/2023
Bâtiment / local ou zone homogène : Extérieur - Auvents
Identifiant Matériau : ZPSO-006
Matériau : Bardage fibrociment
Résultat EP : Il est recommandé de réaliser une évaluation périodique.

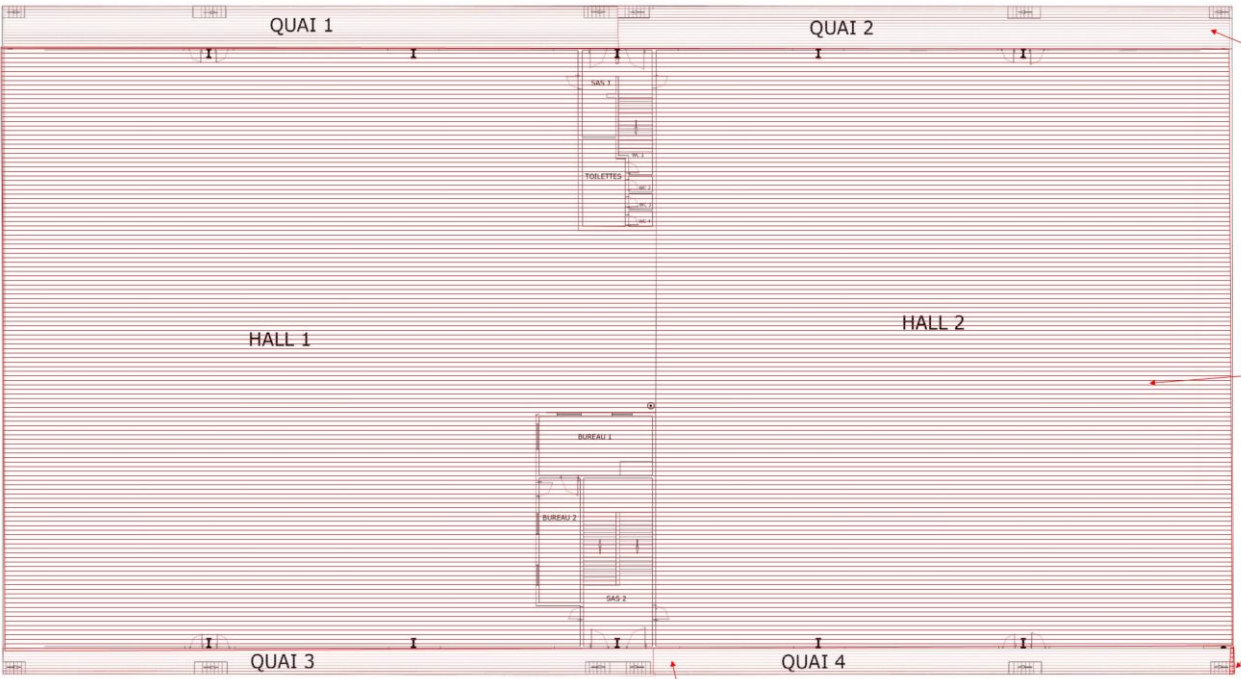
Planche de repérage technique

<p>ZPSO-002 - Amianté Plaques en fibres-ciment EP</p> <p>ZPSO-001 - Amianté Plaques en fibres-ciment EP</p> <p>ZPSO-006 - Amianté Bardage fibrociment EP</p> <p>ZPSO-002 - Amianté Plaques en fibres-ciment EP</p>	<p><u>N° planche :2/2</u></p>
	<p><u>Nom du plan :</u></p> <p>Extérieur</p>
	<p><u>Entreprise réalisant le repérage :</u></p> <p>SOCOTEC Diagnostic Lille Lesquin 4 rue des Ormes 59810 LESQUIN</p>
	<p><u>Adresse du bien :</u></p> <p>Bâtiment H 1ère avenue 59000 LILLE (France)</p>
	<p><u>Informations relatives au rapport du repérage :</u></p> <p>Réf. du rapport : 2312CHNLI - BI11280000008521 Rédacteur : Florent LAVIGNON Date : 03/01/2024</p>
	<p><u>Commentaires :</u></p>
