Contrôle périodique des matériaux et produits des listes A et B à intégrer au Dossier Technique Amiante

Bâtiment 2
Zone Portuaire 6ème Rue
59211 SANTES (France)

Date du rapport : 04/01/2024

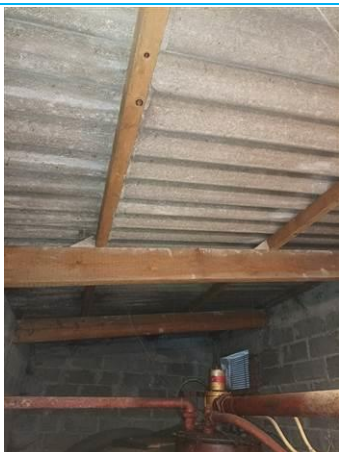
Matériaux : ZPSO-001

Description : Plaques en toiture (fibres-ciment)

Localisation : Rez de chaussée - Cuve à fioule extérieure

Résultat : Présence d'amiante

Dossier n° 2312CHNLI - BI11280000008519
Date de l'évaluation : 18/12/2023
Bâtiment / local ou zone homogène : Rez de chaussée - Cuve à fioule extérieure
Identifiant Matériau : ZPSO-001
Matériau : Plaques en toiture (fibres-ciment)
Résultat EP : Il est recommandé de réaliser une évaluation périodique.

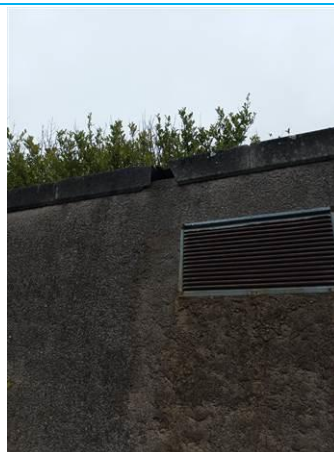
Matériaux : ZPSO-002

Description : Accessoires de couvertures (rives fibres-ciment)

Localisation : Rez de chaussée - Cuve à fioule extérieure

Résultat : Présence d'amiante

Dossier n° 2312CHNLI - BI11280000008519
Date de l'évaluation : 18/12/2023
Bâtiment / local ou zone homogène : Rez de chaussée - Cuve à fioule extérieure
Identifiant Matériau : ZPSO-002
Matériau : Accessoires de couvertures (rives fibres-ciment)
Résultat EP : Il est recommandé de réaliser une évaluation périodique.

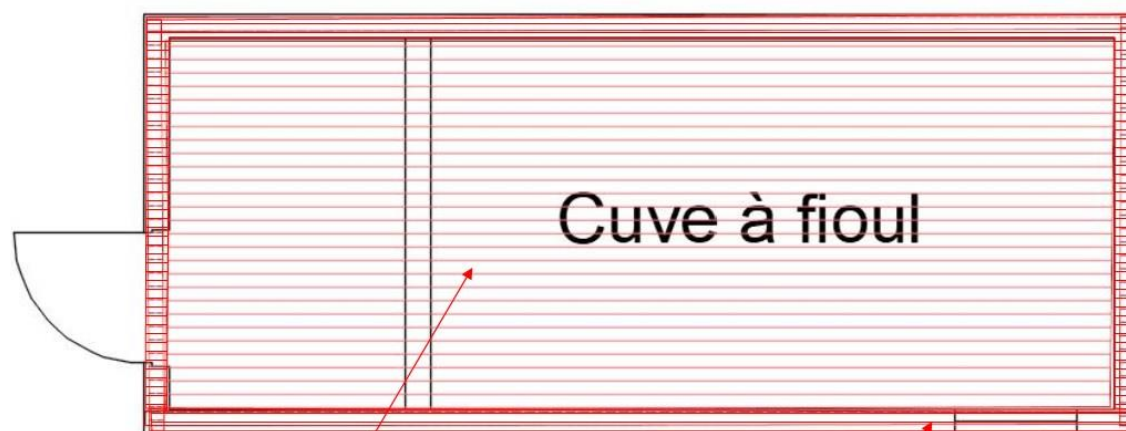
Rez-de-chaussée - Repérage ZPSO

■ ZPSO-001 - Amianté
Plaques en toiture (fibres-ciment)
EP

■ ZPSO-002 - Amianté
Accessoires de couvertures (rives fibres-ciment)
EP
