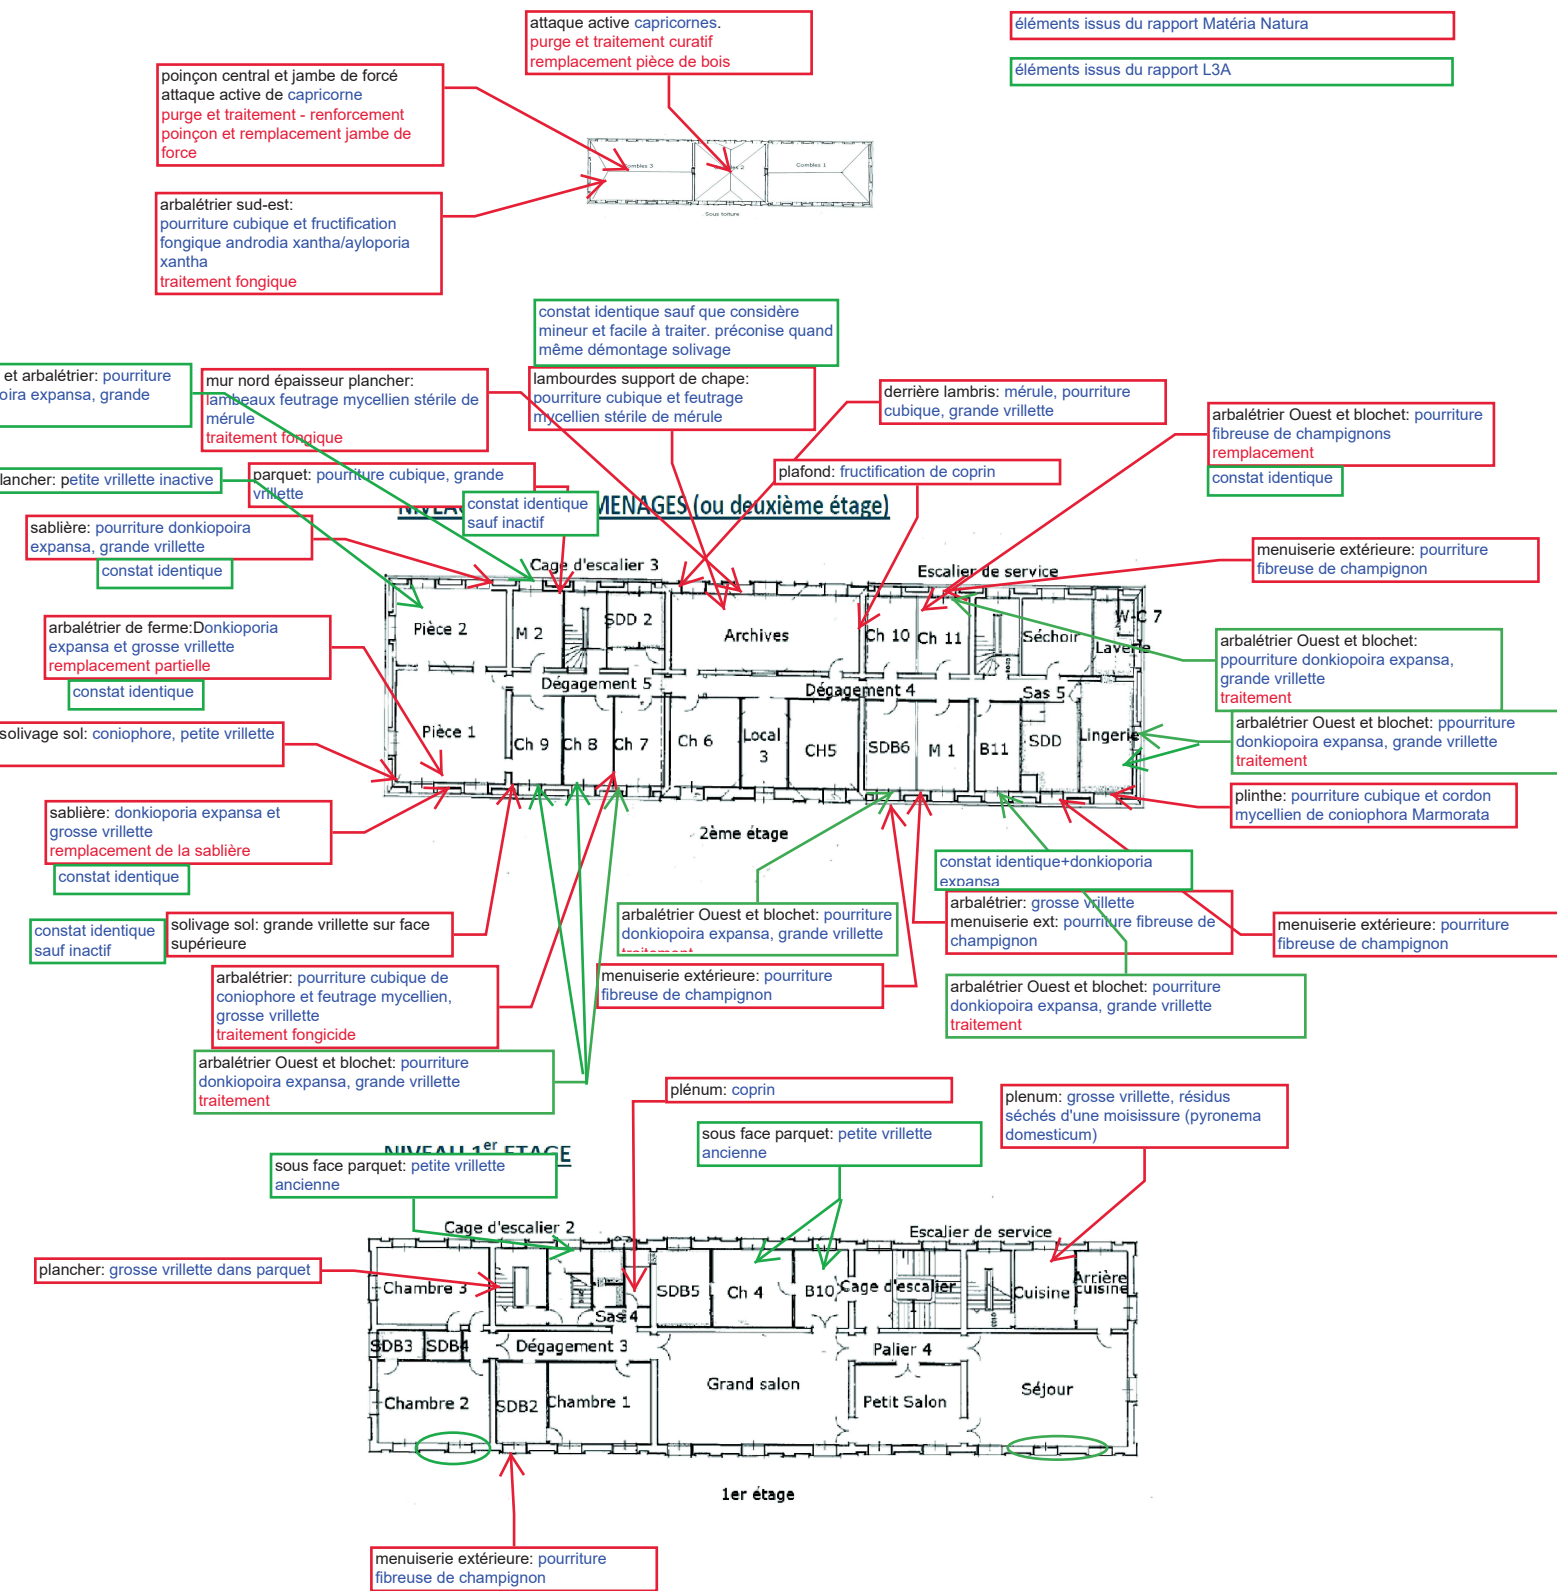
un soupçon de dégradation assez généralisé des sablière
des pièces non diagnostiquées car présence de plusieurs doublages empêchant l'accès
investigations à mener dans les pièces d'eau ou l'absence de ventilation et des infiltrations récurrentes laissent soupçonner des risques d'infestation.

RDC: cage d'escalier, service EST, hall d'entrée: plinthe sur trumeau Est: pourriture cubique et fibreuse de champignons type conioaphore et donkiopora. infestations probablement
anciennes.

sous-sol: cage d'escalier: pourriture cubique de champignons type conioaphore
local électrogène: pourriture fibreuse de champignon lignivore
cave 2: linteau baie: pourriture cubique et fibreuse de champignon lignivore

sous sol: escalier - linteau: infestation chaetomium globosum
linteau baie: infestation donkiopora expansa et chaetomium globosum
