CONSTAT DE RISQUE D'EXPOSITION AU PLOMB

Adresse : 22 Avenue Garibaldi 21000 DIJON

Descriptif sommaire : Bâtiment 31

Référence mission : 002AC077277

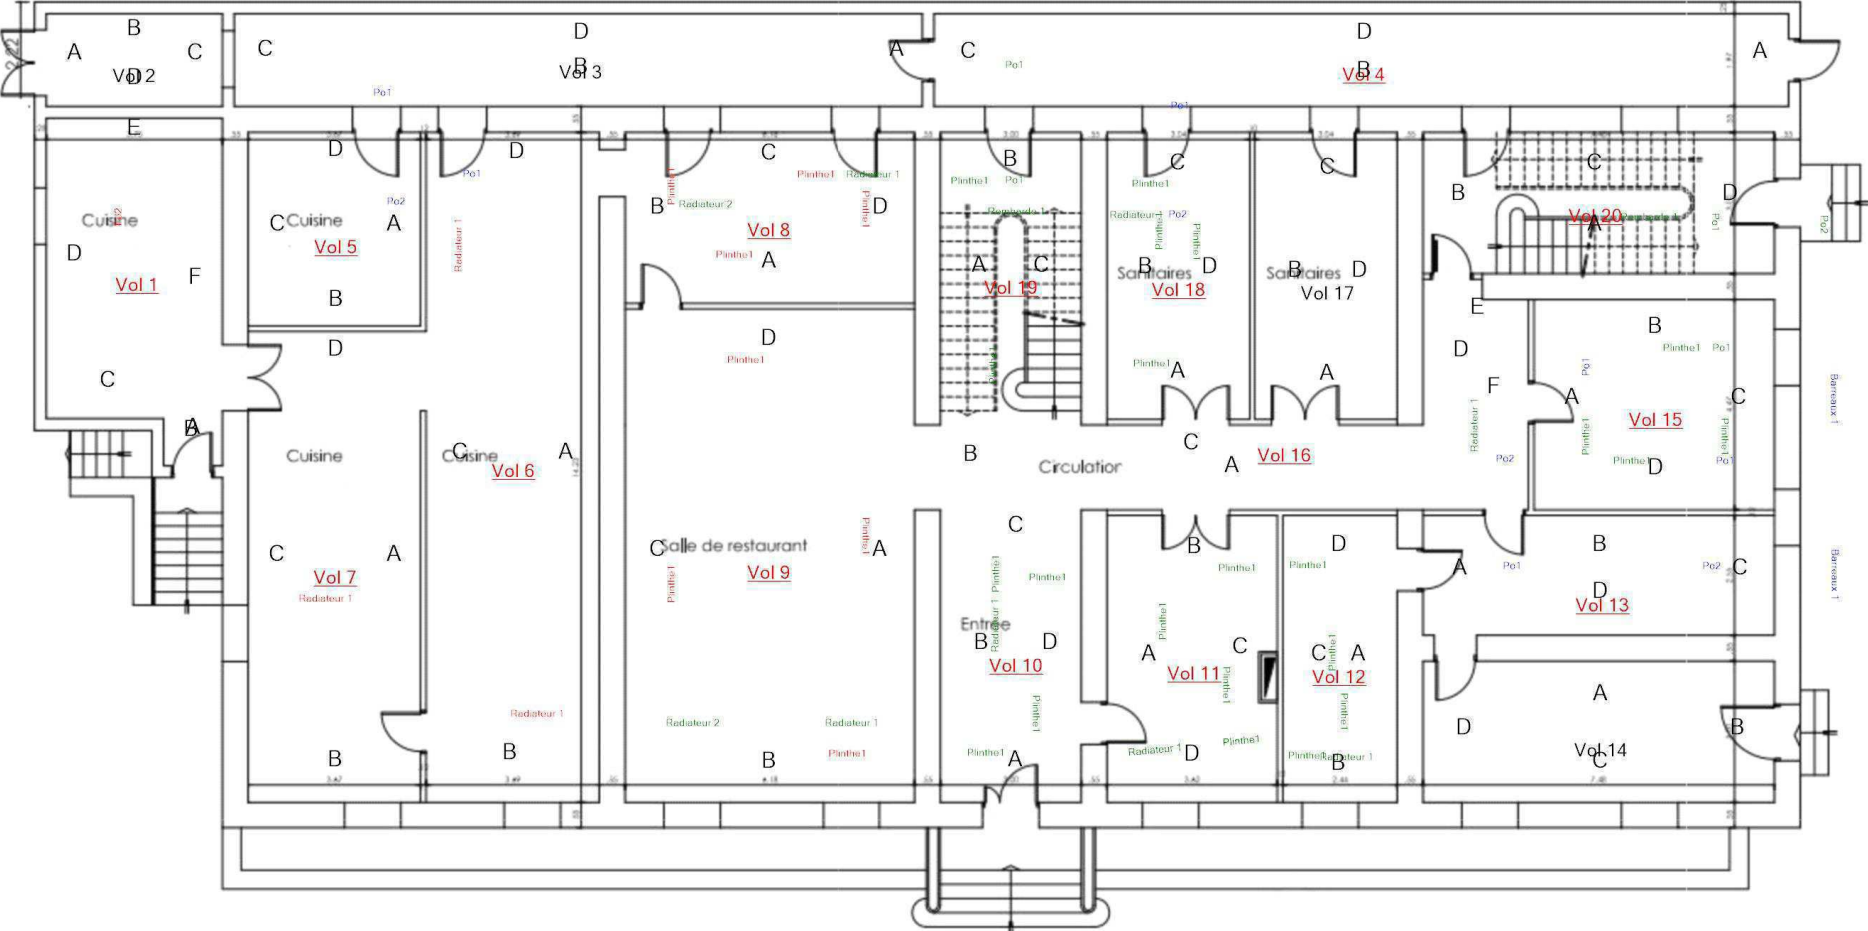
RDC - PLAN DE REPÉRAGE - VOLUMES ET ÉLÉMENTS CONTENANT DU PLOMB				Référence: 002AC077277
				Légende

Volume et élément contenant du plomb
<div><div>

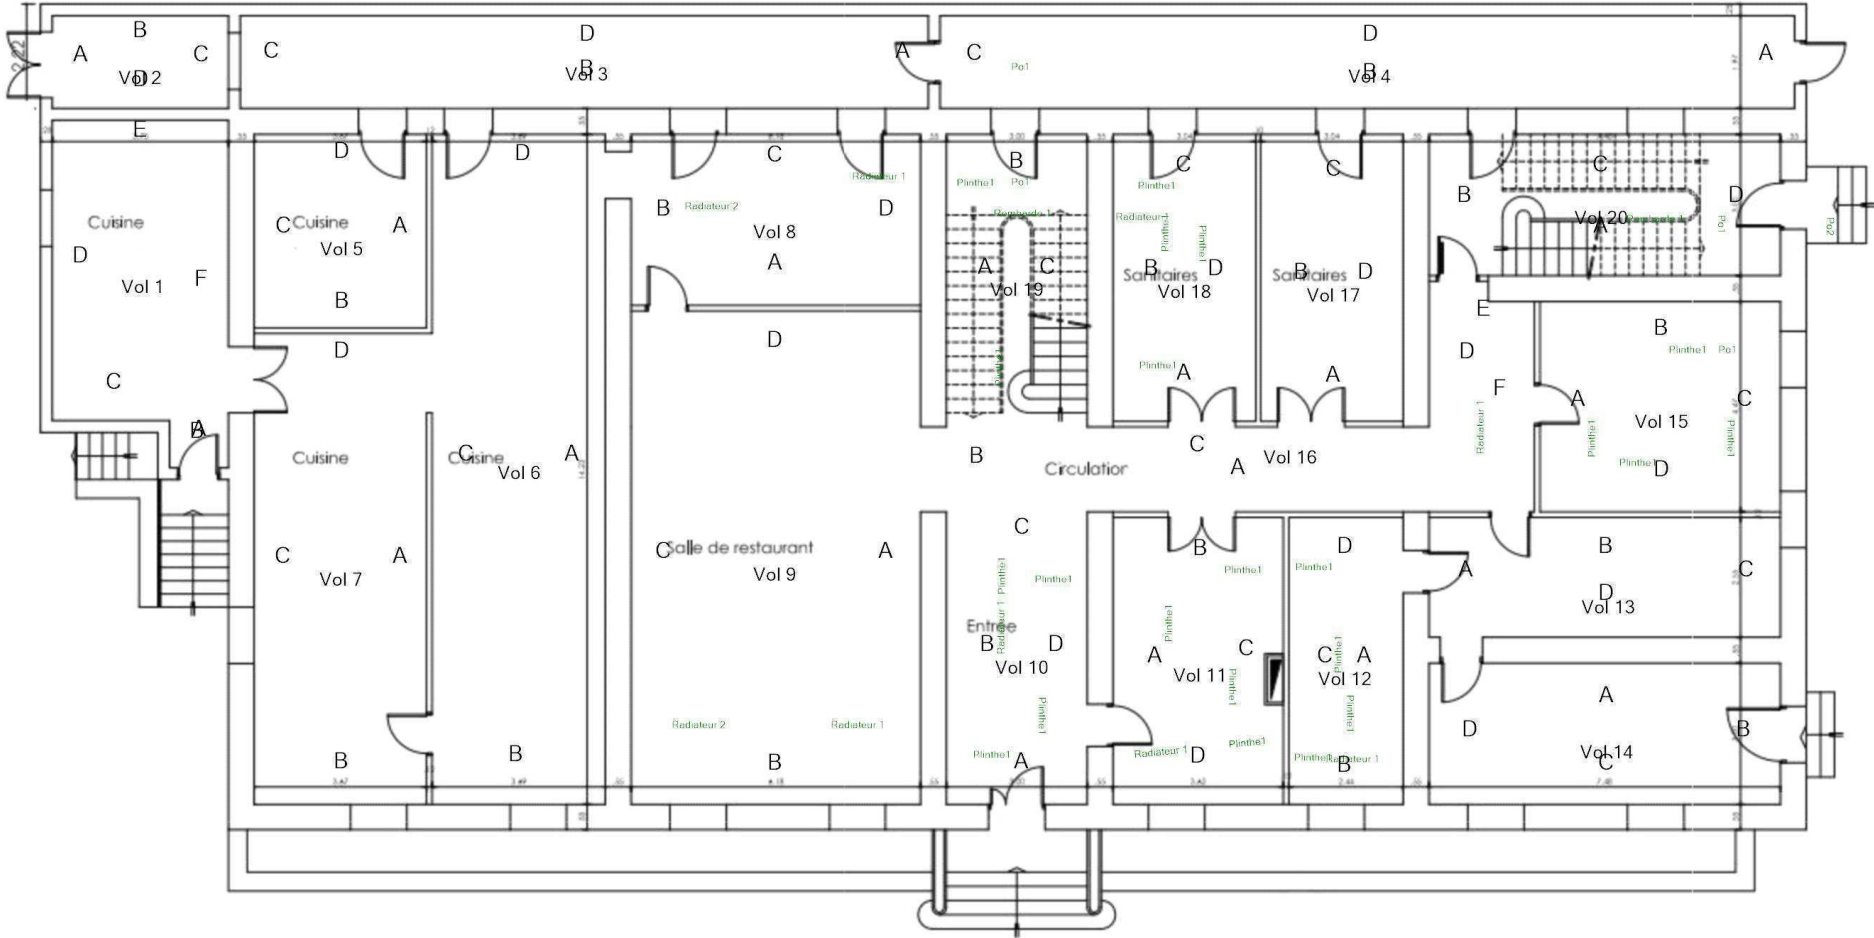
RDC - PLAN DE REPÉRAGE - CLASSE 1				Référence: 002AC077277

Légende
				Elément de classe 1

Le propriétaire doit veiller à l'entretien des revêtements recouvrant les unités de diagnostic de classe 1 et 2 afin d'éviter leur dégradation future.

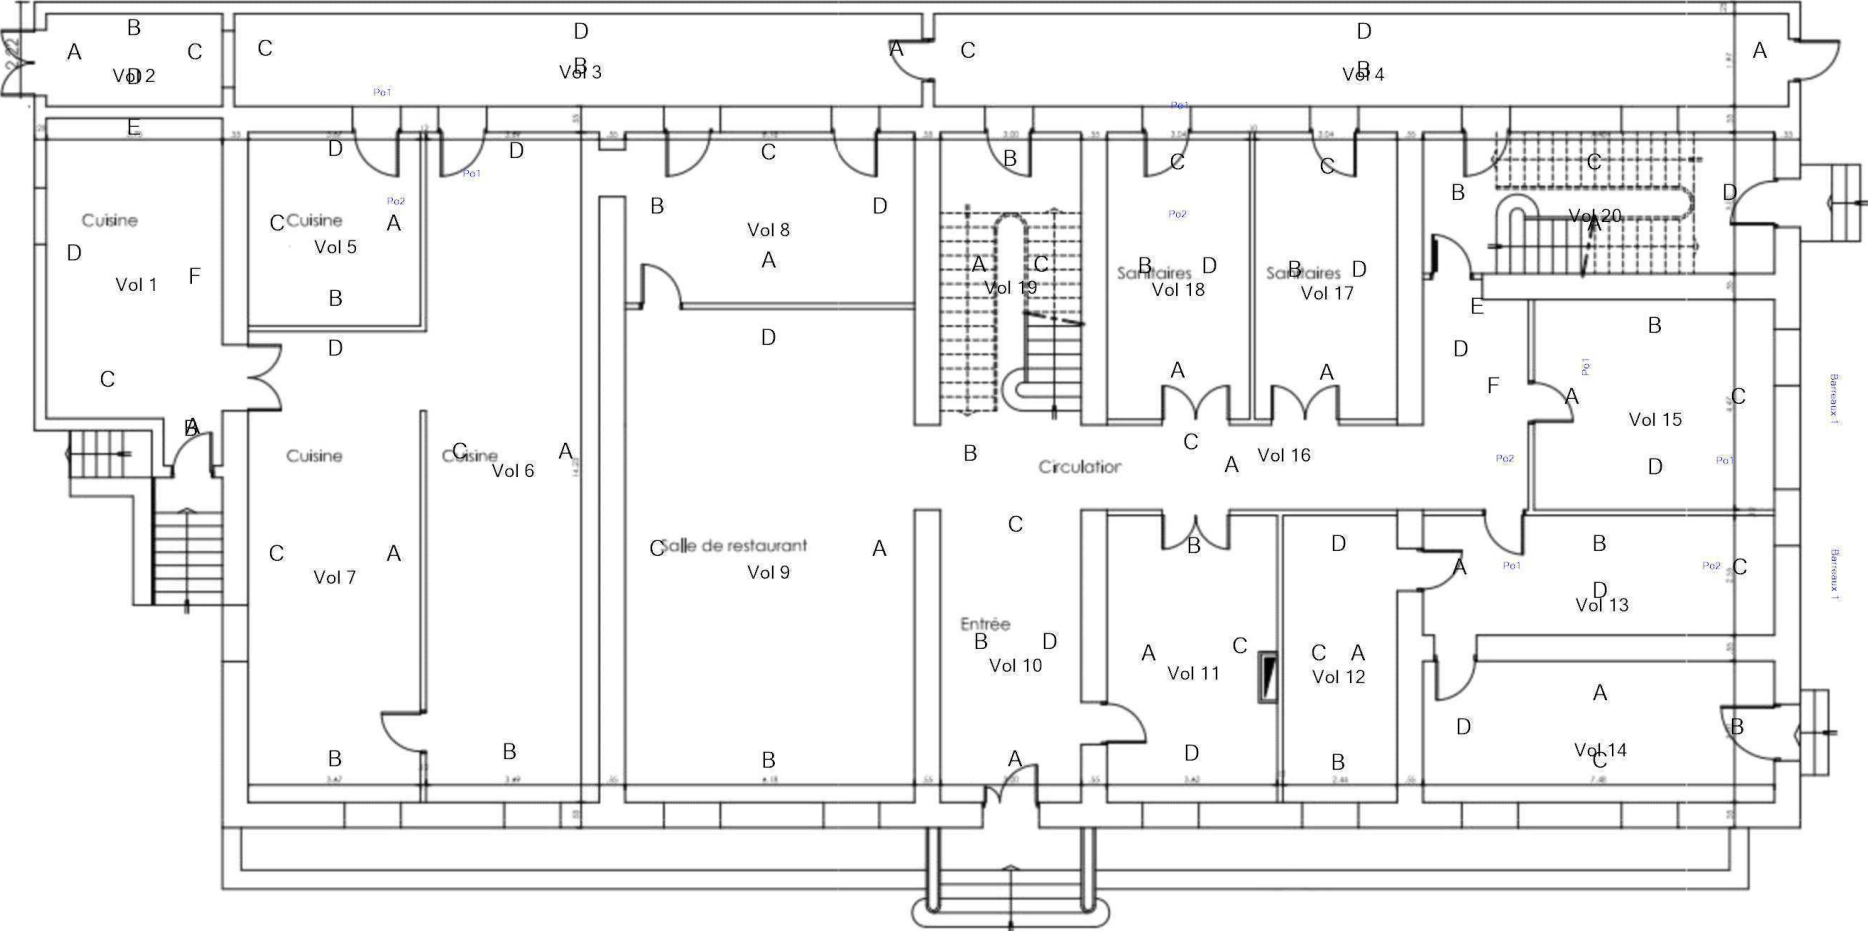
RDC - PLAN DE REPÉRAGE - CLASSE 2				Référence: 002AC077277

Légende
				<div></div> Elément de classe 2

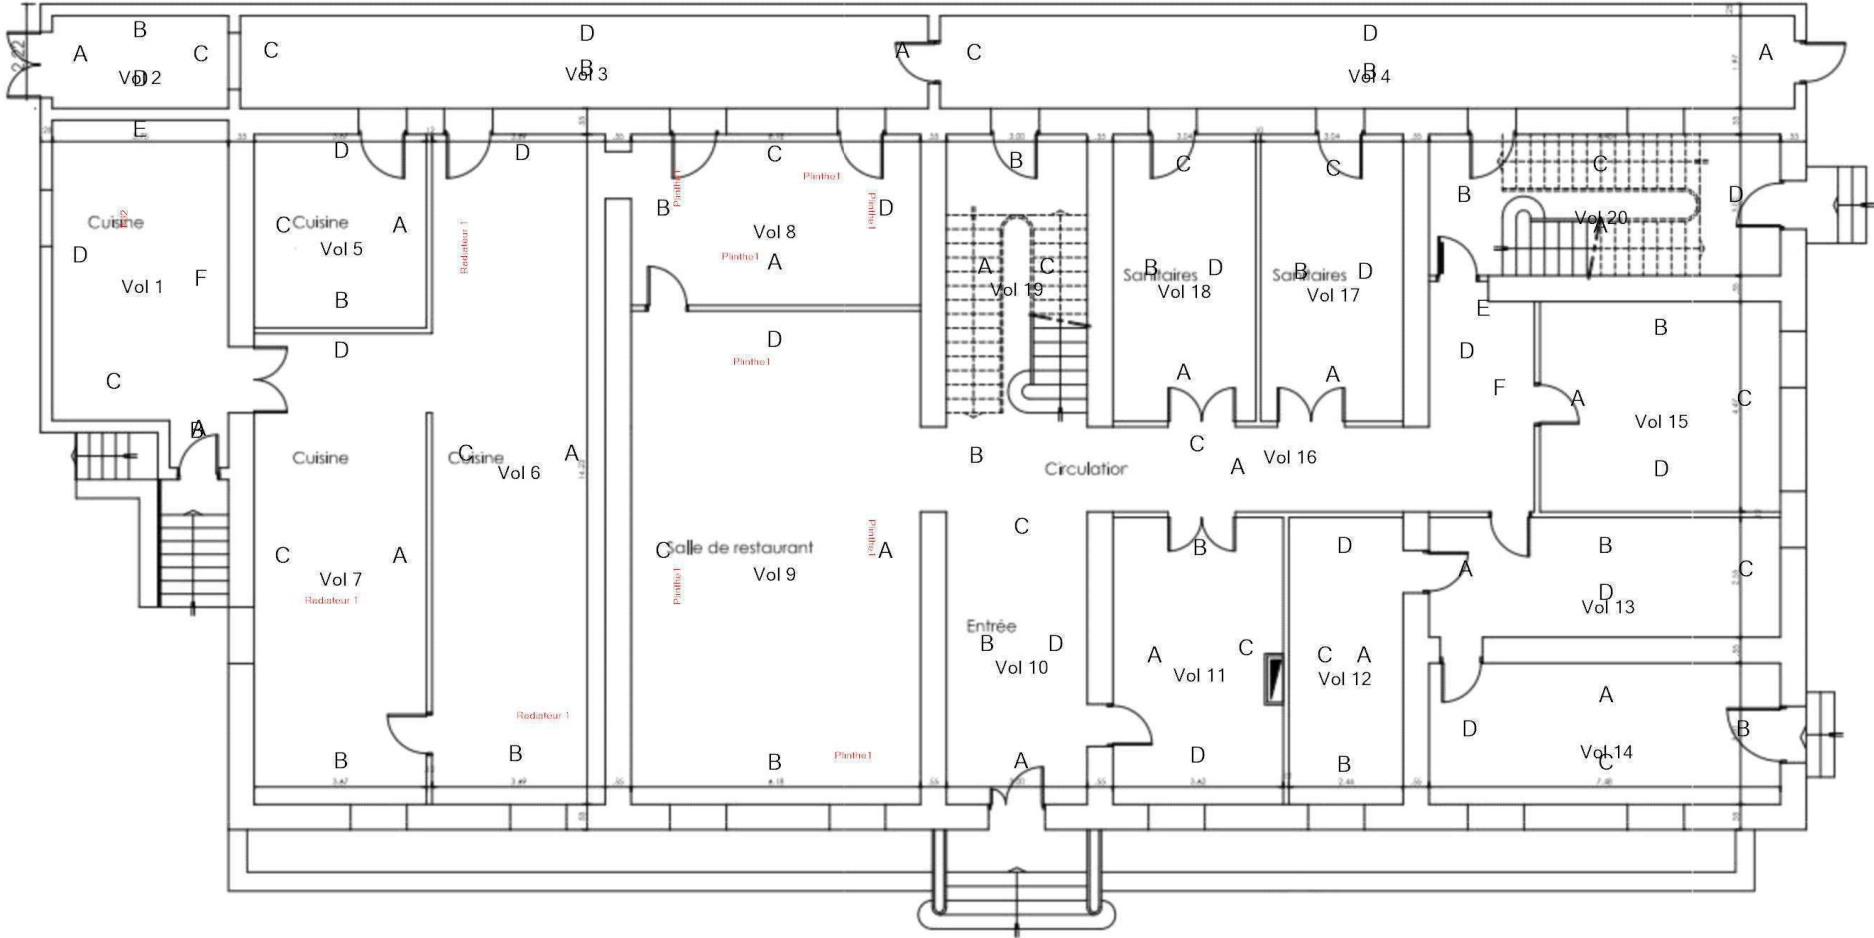
RDC - PLAN DE REPÉRAGE - CLASSE 3				Référence: 002AC077277

Légende
				<div></div> Elément de classe 3

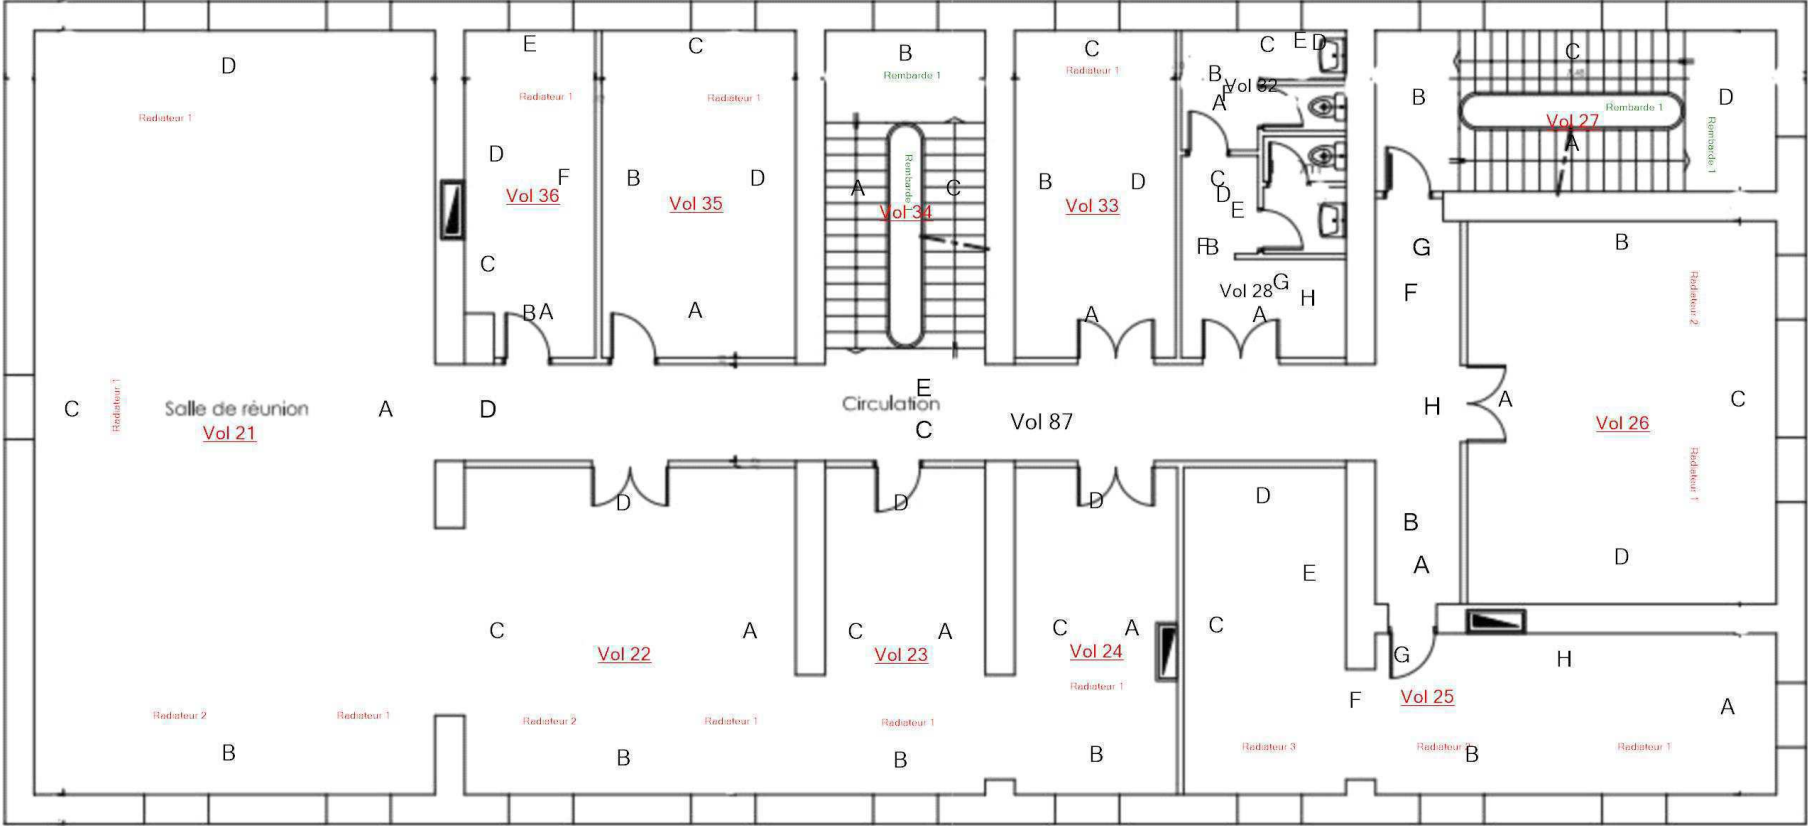
1ER ETAGE - PLAN DE REPÉRAGE - VOLUMES ET ÉLÉMENTS CONTENANT DU PLOMB				Référence: 002AC077277

Légende
				<div></div> Volume et élément contenant du plomb

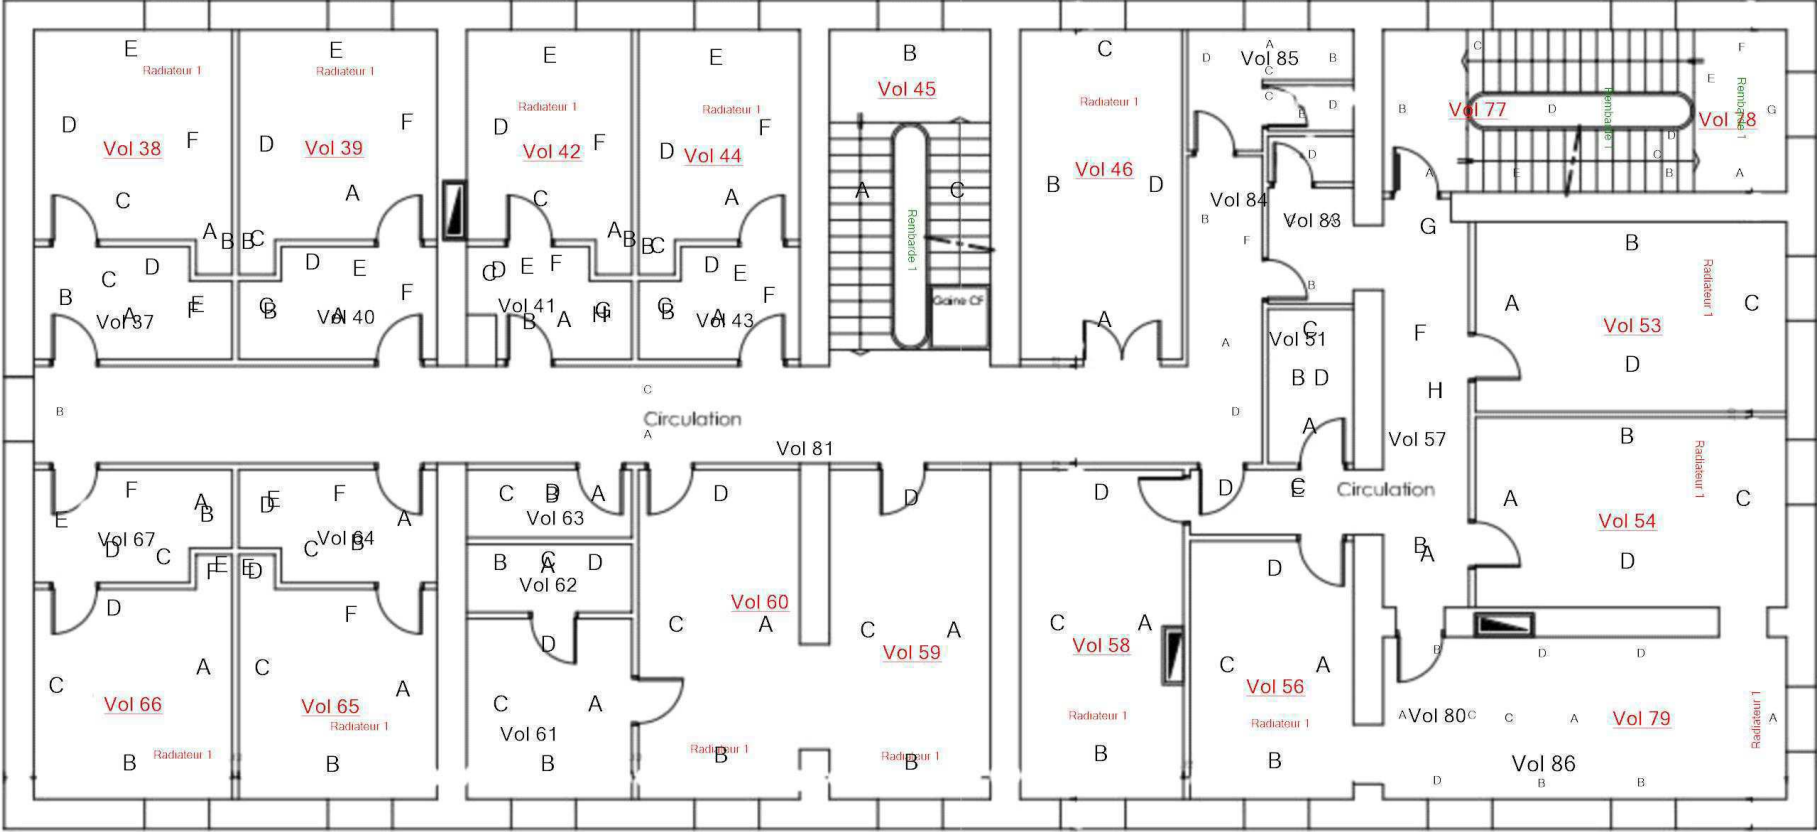
2EME ETAGE - PLAN DE REPÉRAGE - VOLUMES ET ÉLÉMENTS CONTENANT DU PLOMB				Référence: 002AC077277

Légende
				<div></div> Volume et élément contenant du plomb

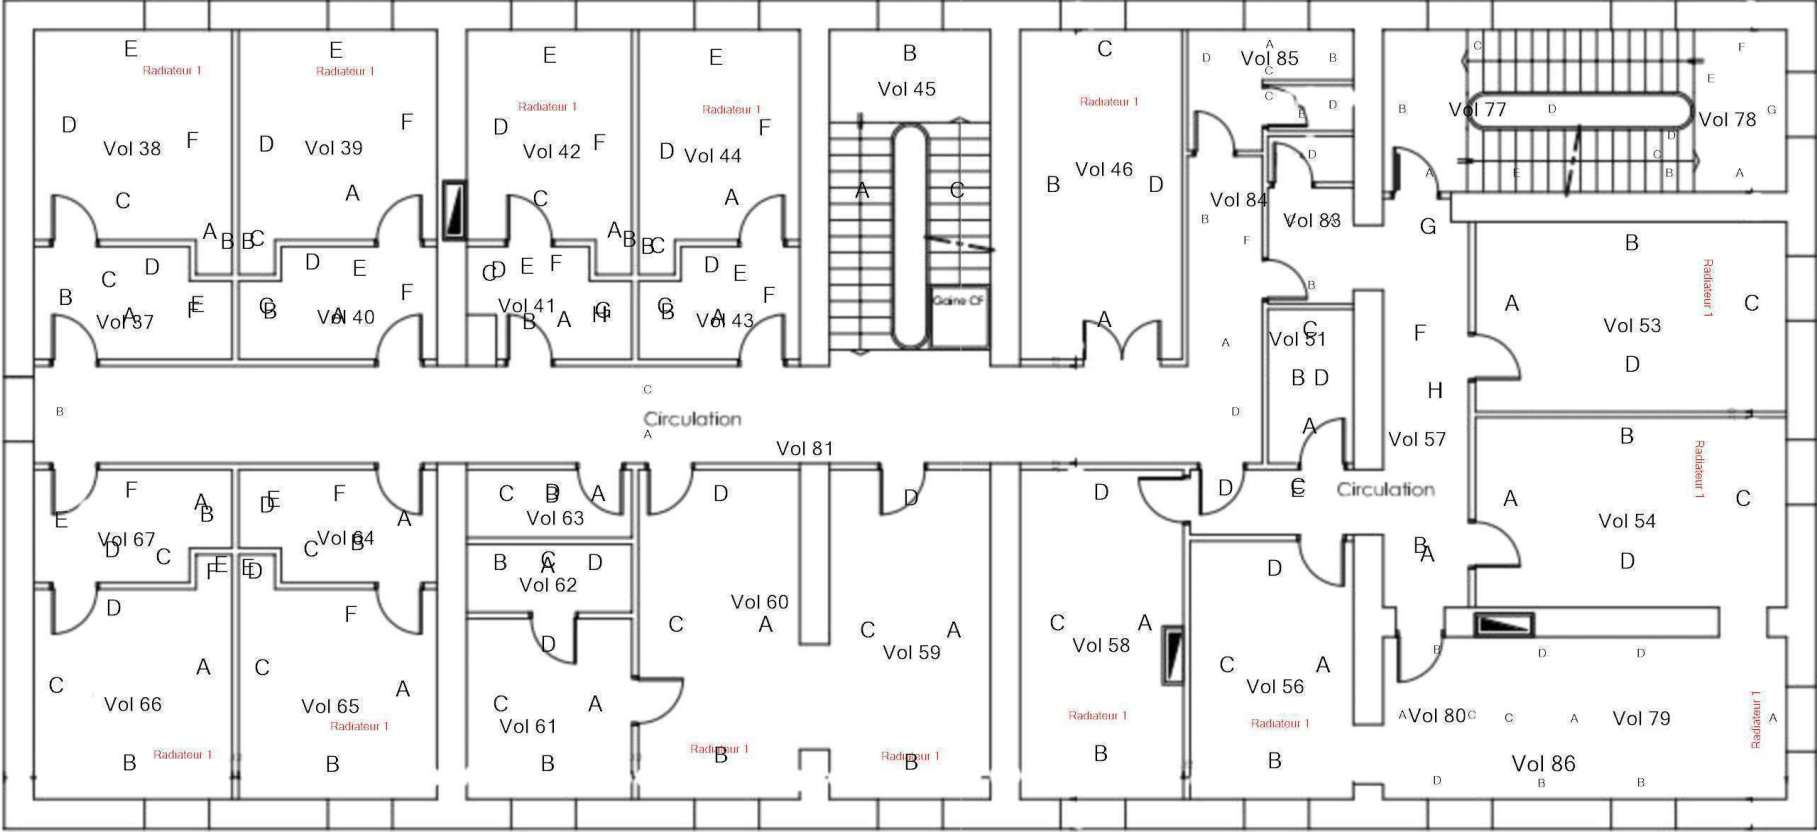
2EME ETAGE - PLAN DE REPÉRAGE - CLASSE 3				Référence: 002AC077277

Légende
				<div></div> Elément de classe 3

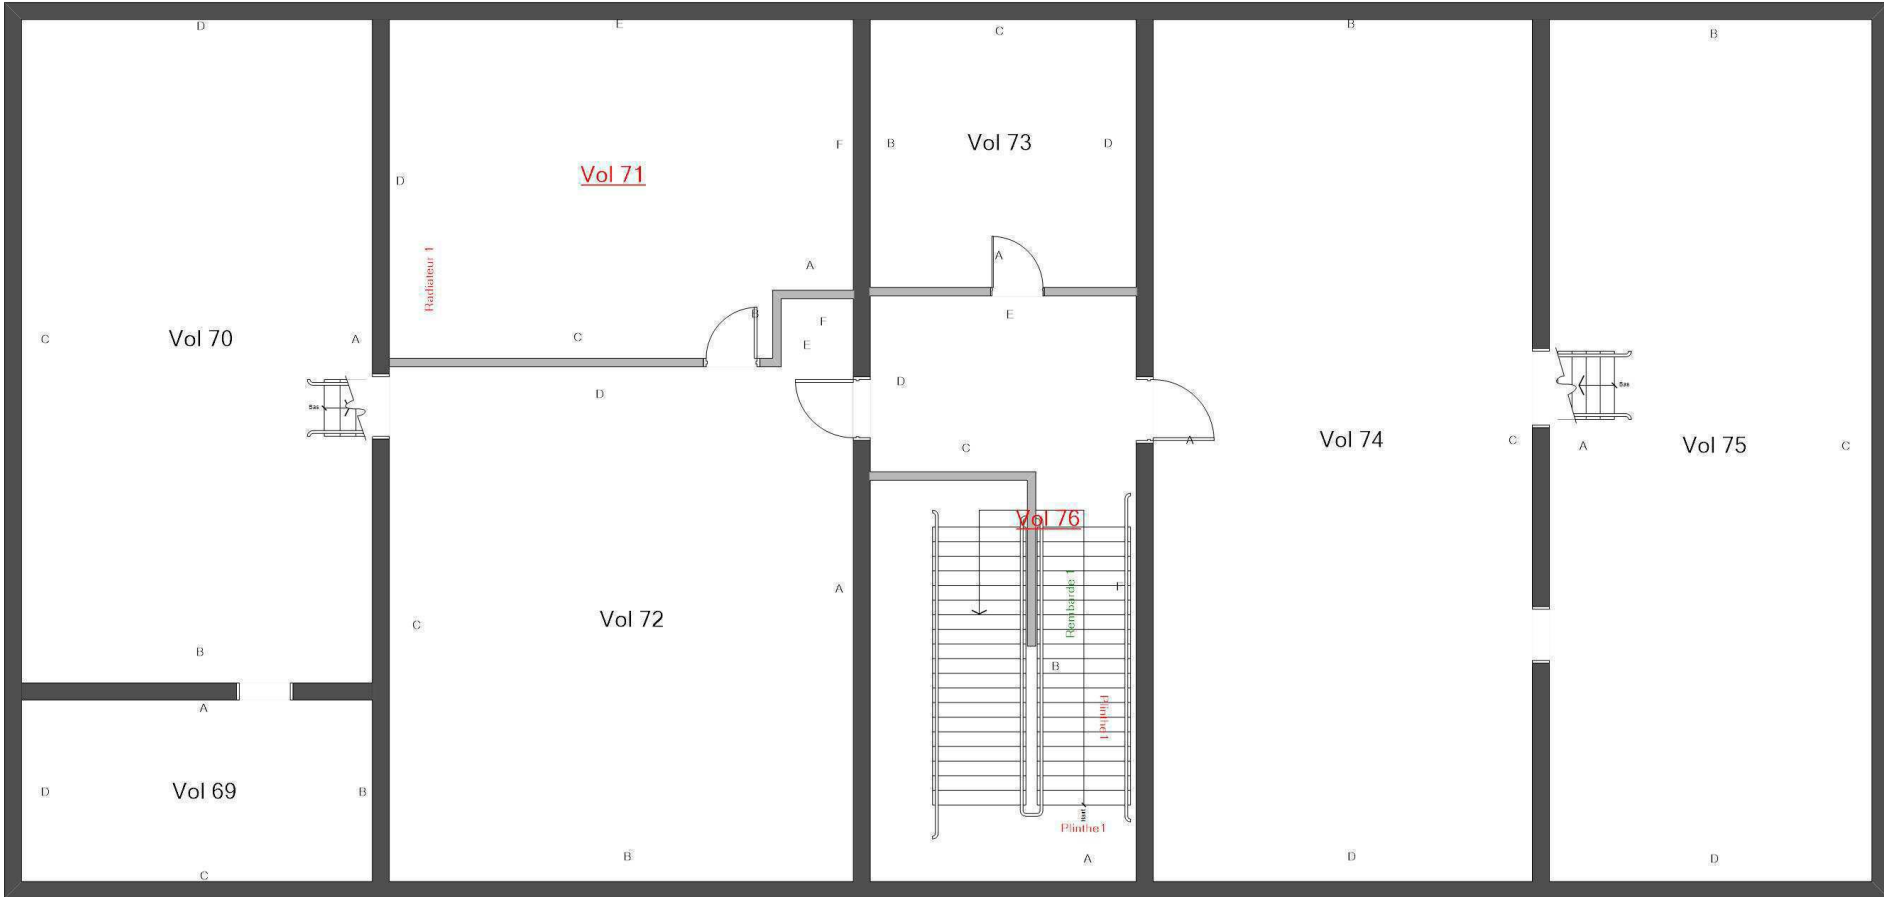
COMBLES - PLAN DE REPÉRAGE - VOLUMES ET ÉLÉMENTS CONTENANT DU PLOMB				Référence: 002AC077277

Légende			
		Volume et élément contenant du plomb

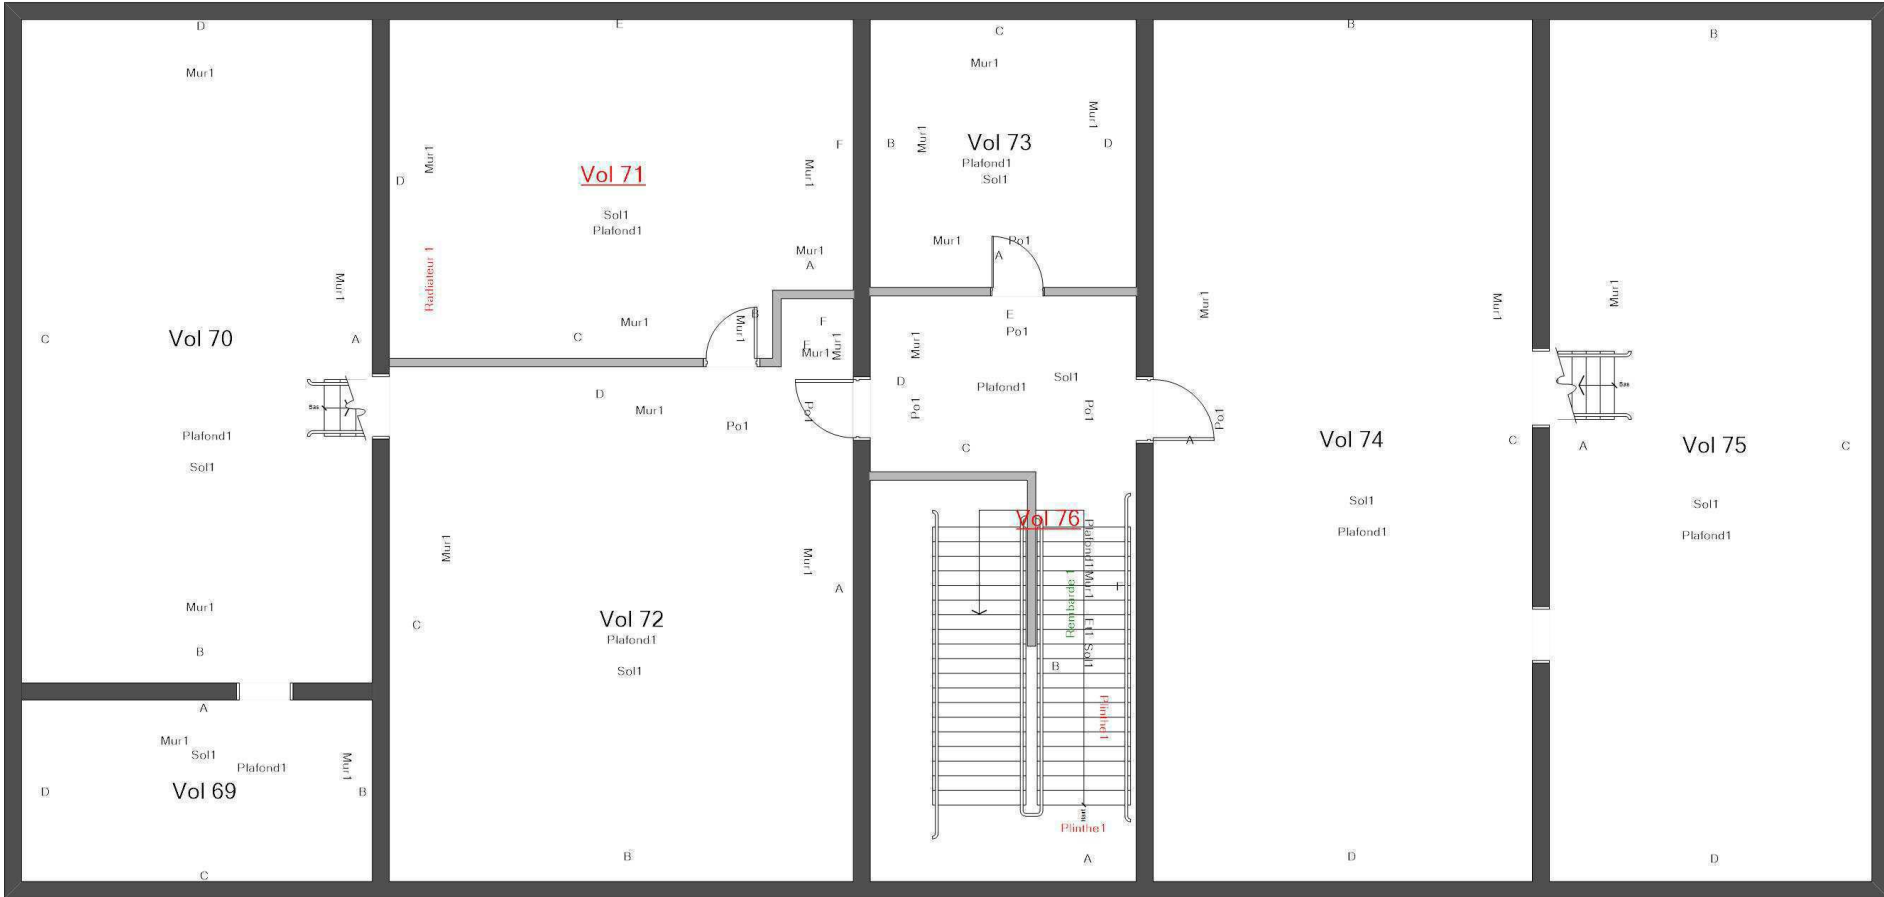
COMBLES - PLAN DE REPÉRAGE - ÉLÉMENTS AVEC ET SANS PLOMB				Référence: 002AC077277	
<div>

</div>	Légende				
		Volume et élément contenant du plomb			
<div>

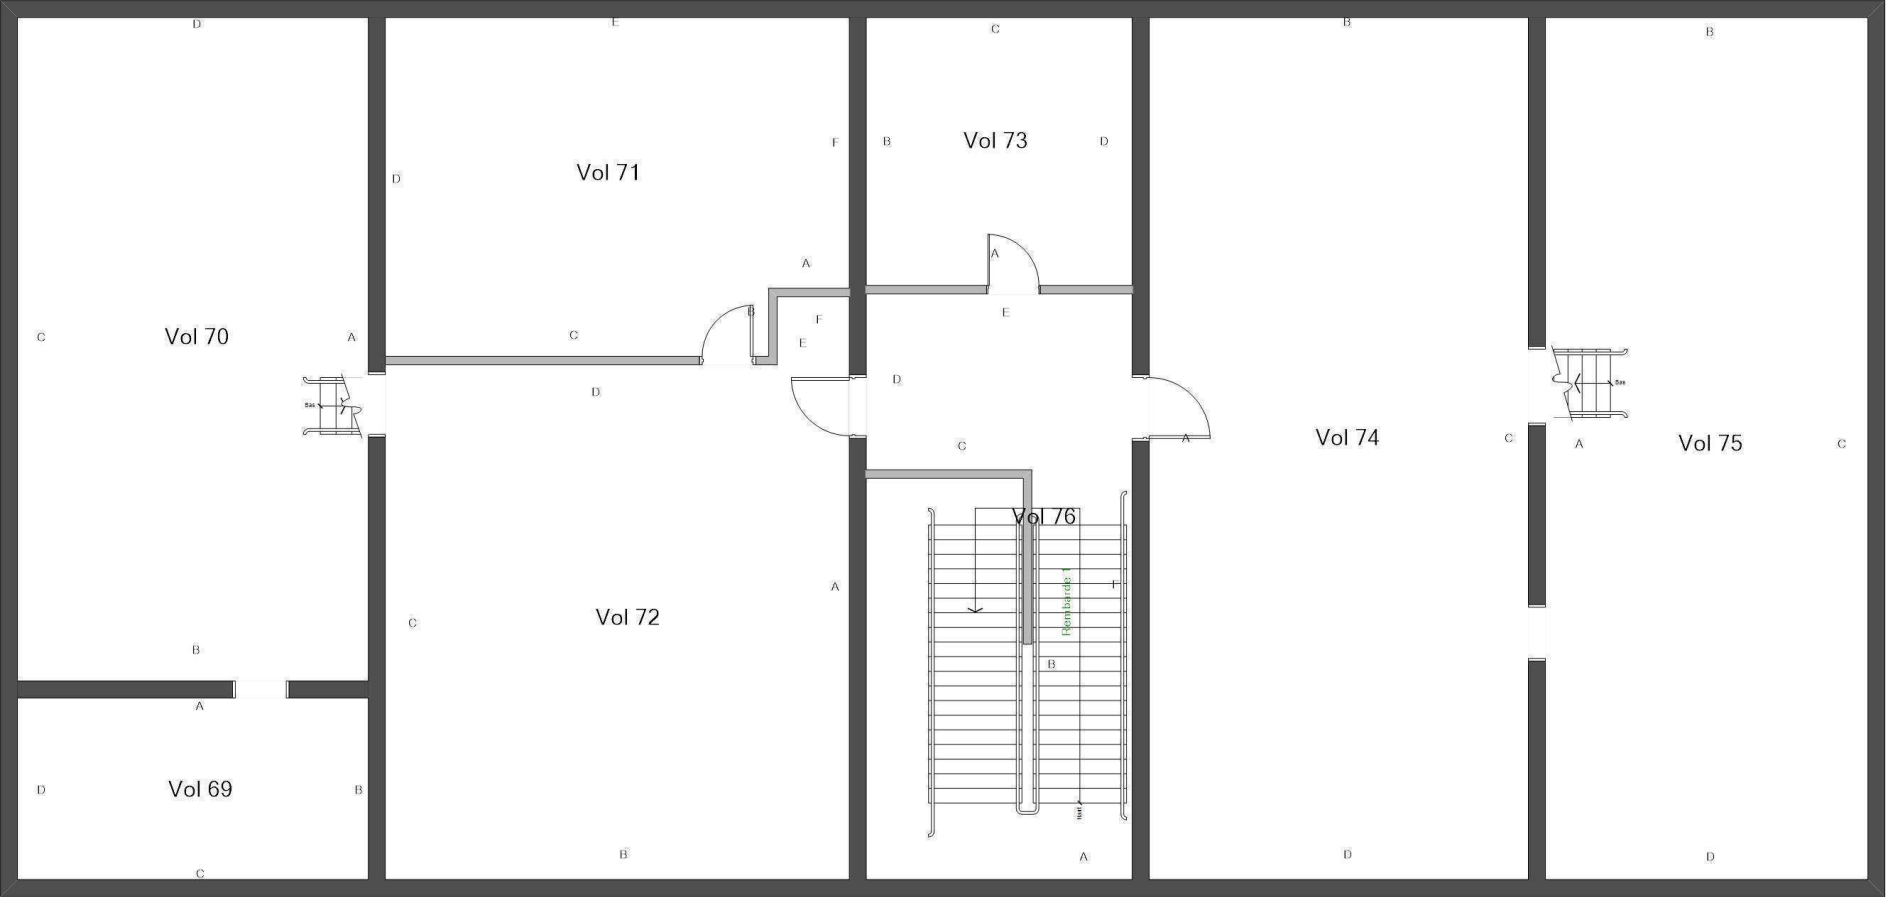
COMBLES - PLAN DE REPÉRAGE - CLASSE 1				Référence: 002AC077277

Légende
				<div></div> Elément de classe 1

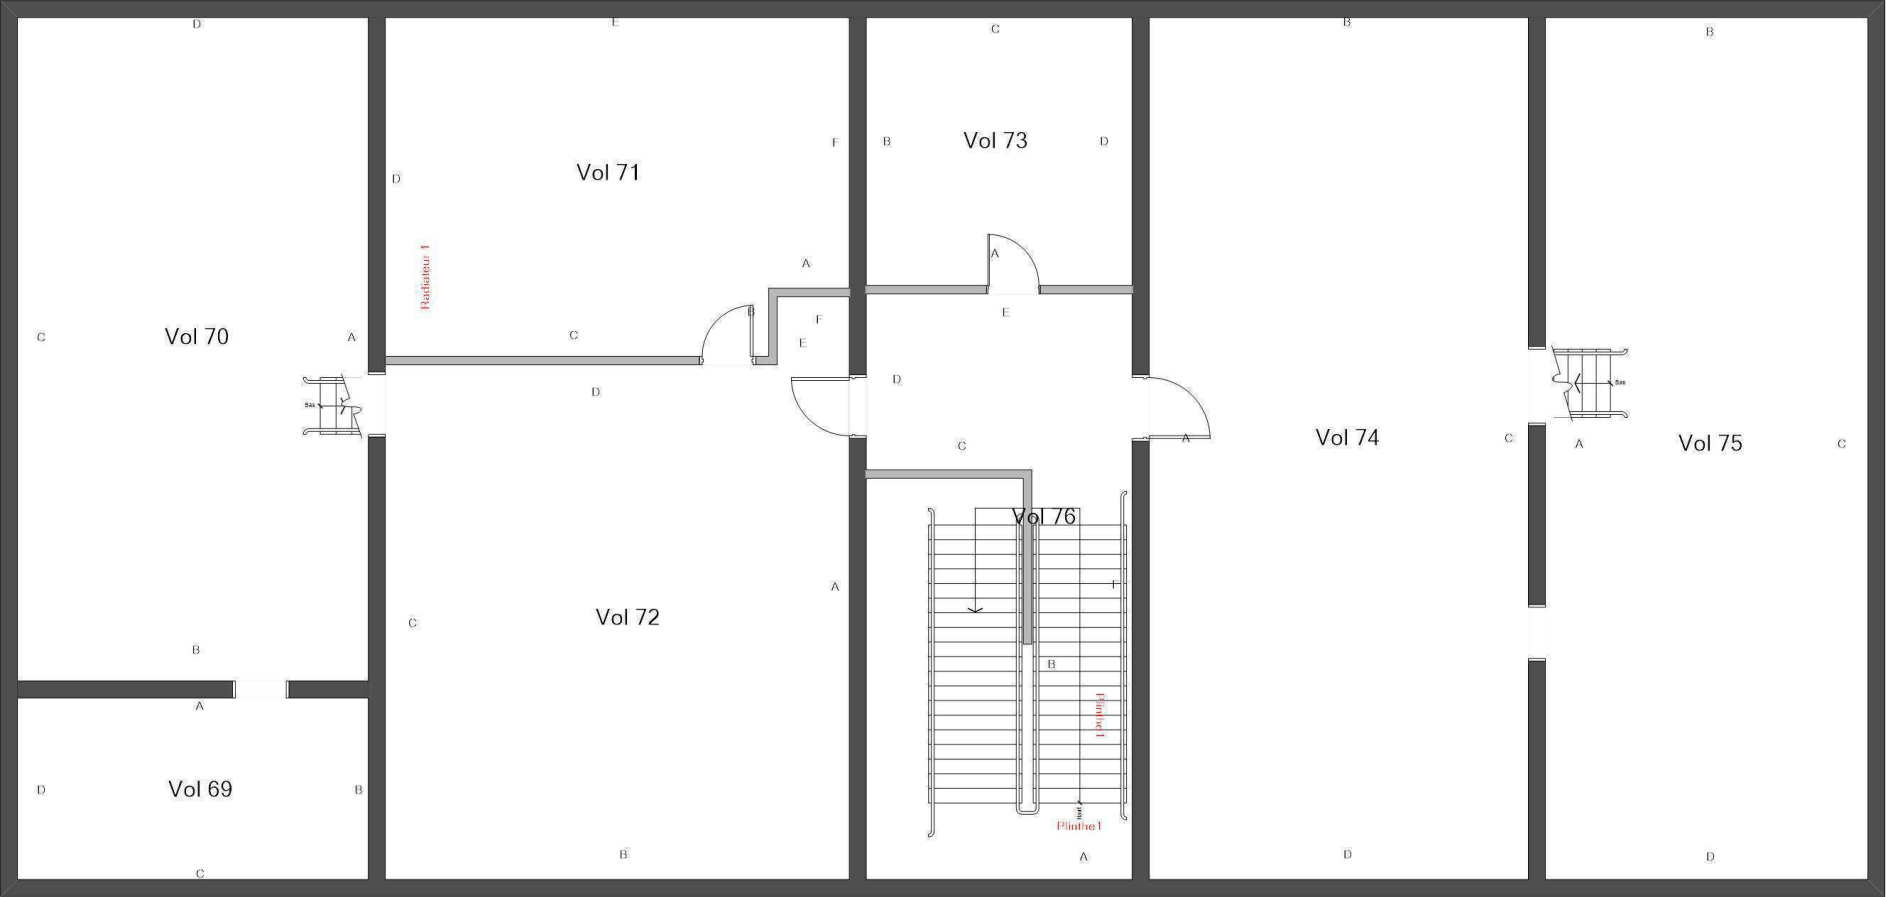
COMBLES - PLAN DE REPÉRAGE - CLASSE 3				Référence: 002AC077277

Légende
				<div></div> Elément de classe 3
