# DOSSIER DE DIAGNOSTICS TECHNIQUES

**Référence : TMP\_20240328143459**

Bien : **Bâtiment**  
Adresse : **4 avenue Victor Hugo  
31130 BALMA**  
Numéro de lot :  
Référence Cadastre : **NC**

## Rapport de repérage du plomb avant travaux

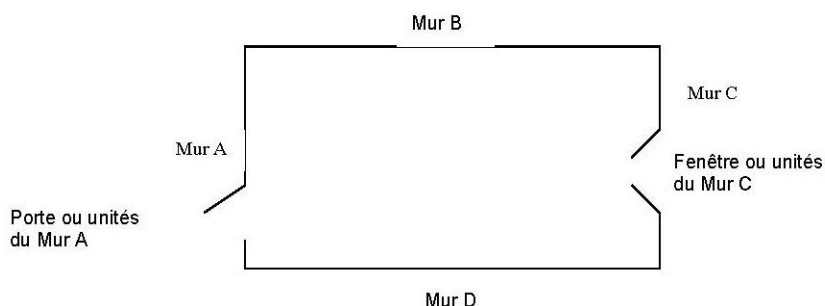
Afin de faciliter la localisation des mesures, l'auteur du constat divise chaque local en plusieurs zones qu'il identifie sur le croquis. Ces zones correspondent généralement aux différentes faces du local.

Selon la convention établie, une lettre est attribuée à chaque « zone » du local (A, B, C et D). On appelle « zone A » le mur par lequel on accède au local. Les zones suivantes sont désignées dans le sens horaire.

Chaque unité de repérage (porte, fenêtre, ...) est associée à une « zone ».
