Rapport de repérage du plomb avant travaux

| Numéro de rapport | 24788792-BAT 112-CHU ANGERS-PLOMB |

| Dénomination : | BAT 112 – LA BLANCHISSERIE |

Démolition de l'ensemble du bâtiment

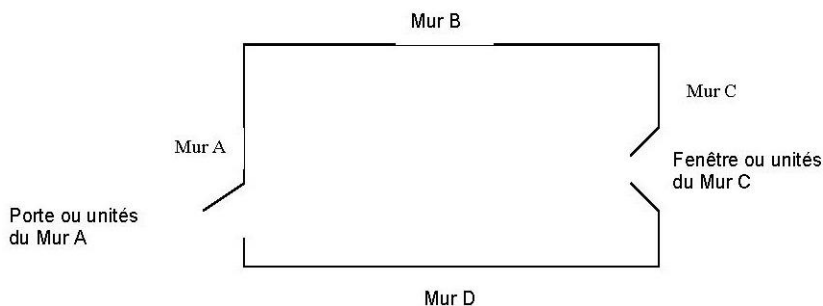
Afin de faciliter la localisation des mesures, l’auteur du constat divise chaque local en plusieurs zones qu’il identifie sur le croquis. Ces zones correspondent généralement aux différentes faces du local.

Selon la convention établie, une lettre est attribuée à chaque « zone » du local (A, B, C et D). On appelle « zone A » le mur par lequel on accède au local. Les zones suivantes sont désignées dans le sens horaire.

Chaque unité de repérage (porte, fenêtre, ...) est associée à une « zone ».

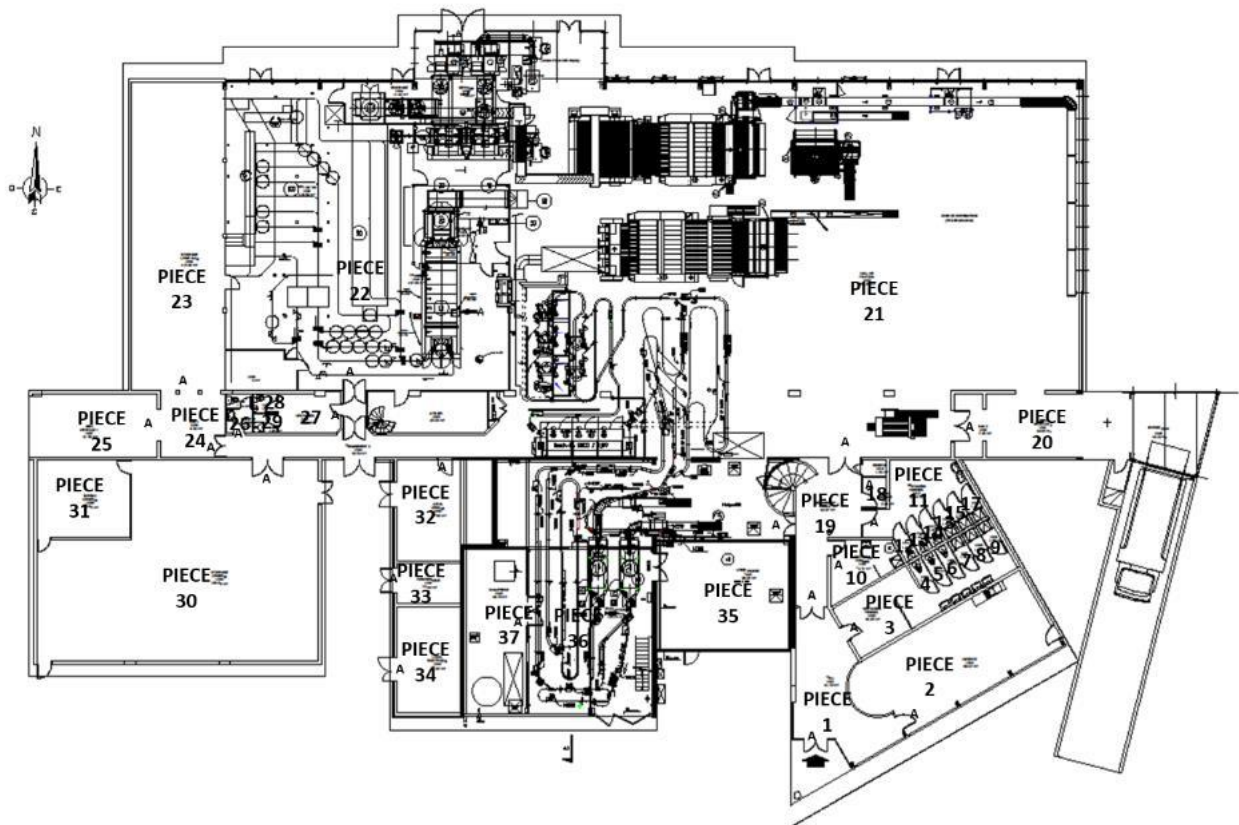
| PLANCHE DE REPERAGE USUEL | | | | Adresse de l'immeuble : rue des Capucins 49100 ANGERS | |
|---|---|---|---|---|---|
| | | | | Bâtiment – Niveau : | RDC |

| PLANCHE DE REPERAGE USUEL | | | | Adresse de l'immeuble : rue des Capucins 49100 ANGERS | |
|---|---|---|---|---|---|
| Origine du plan : | Cabinet de diagnostics | | | | |

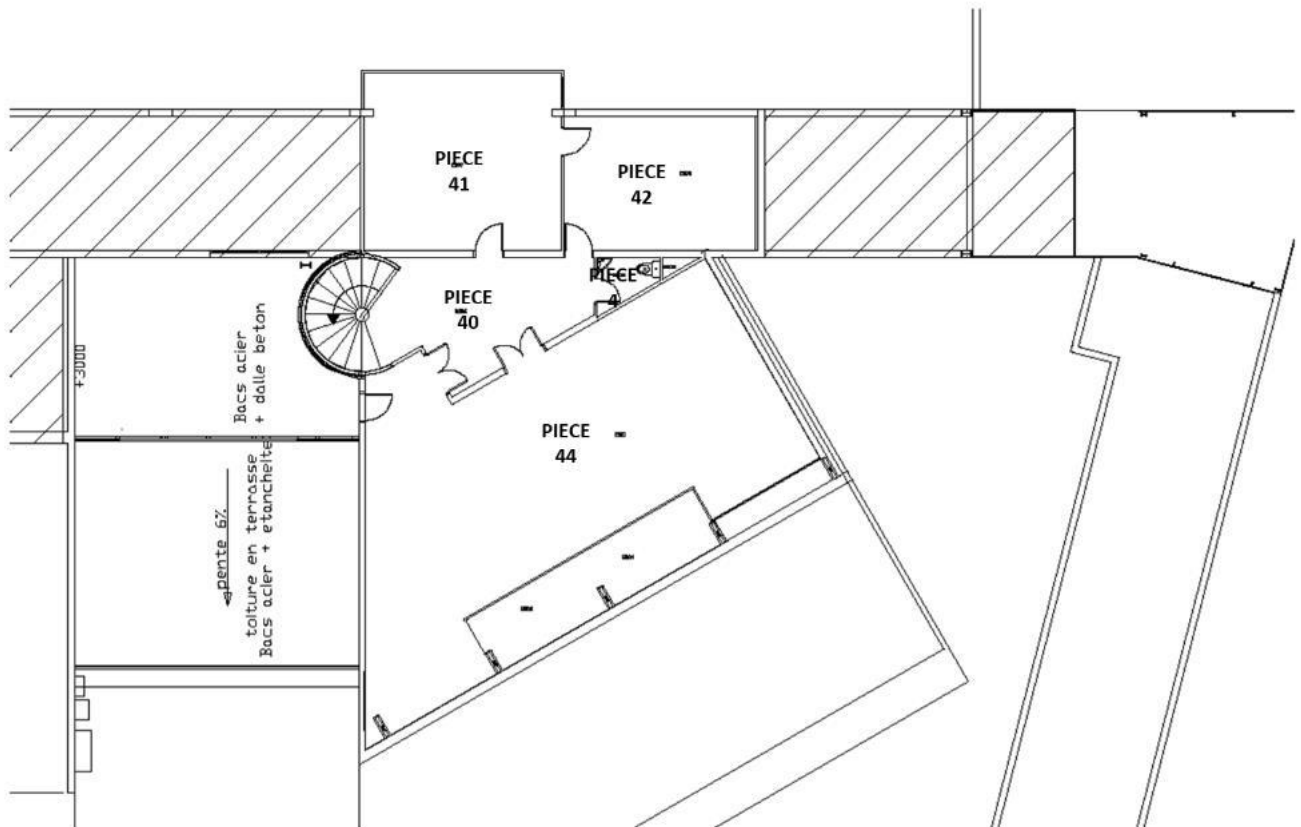
| PLANCHE DE REPERAGE USUEL | | | | Adresse de l'immeuble : rue des Capucins 49100 ANGERS |
|---|---|---|---|---|
| Bâtiment – Niveau : | | | | ETAGE 1 |

| PLANCHE DE REPERAGE USUEL | | | | Adresse de l'immeuble : rue des Capucins 49100 ANGERS |
| Origine du plan : | Cabinet de diagnostics | | | |
