BAZ DE CHAUSSEE - batiment administratif 1 et 2 - formation vestiaires

DEPARTEMENT DE LA GUADELOUPE
Commune de Basse-Terre
PLAN D'INTERIEUR
Maison d'arrêt

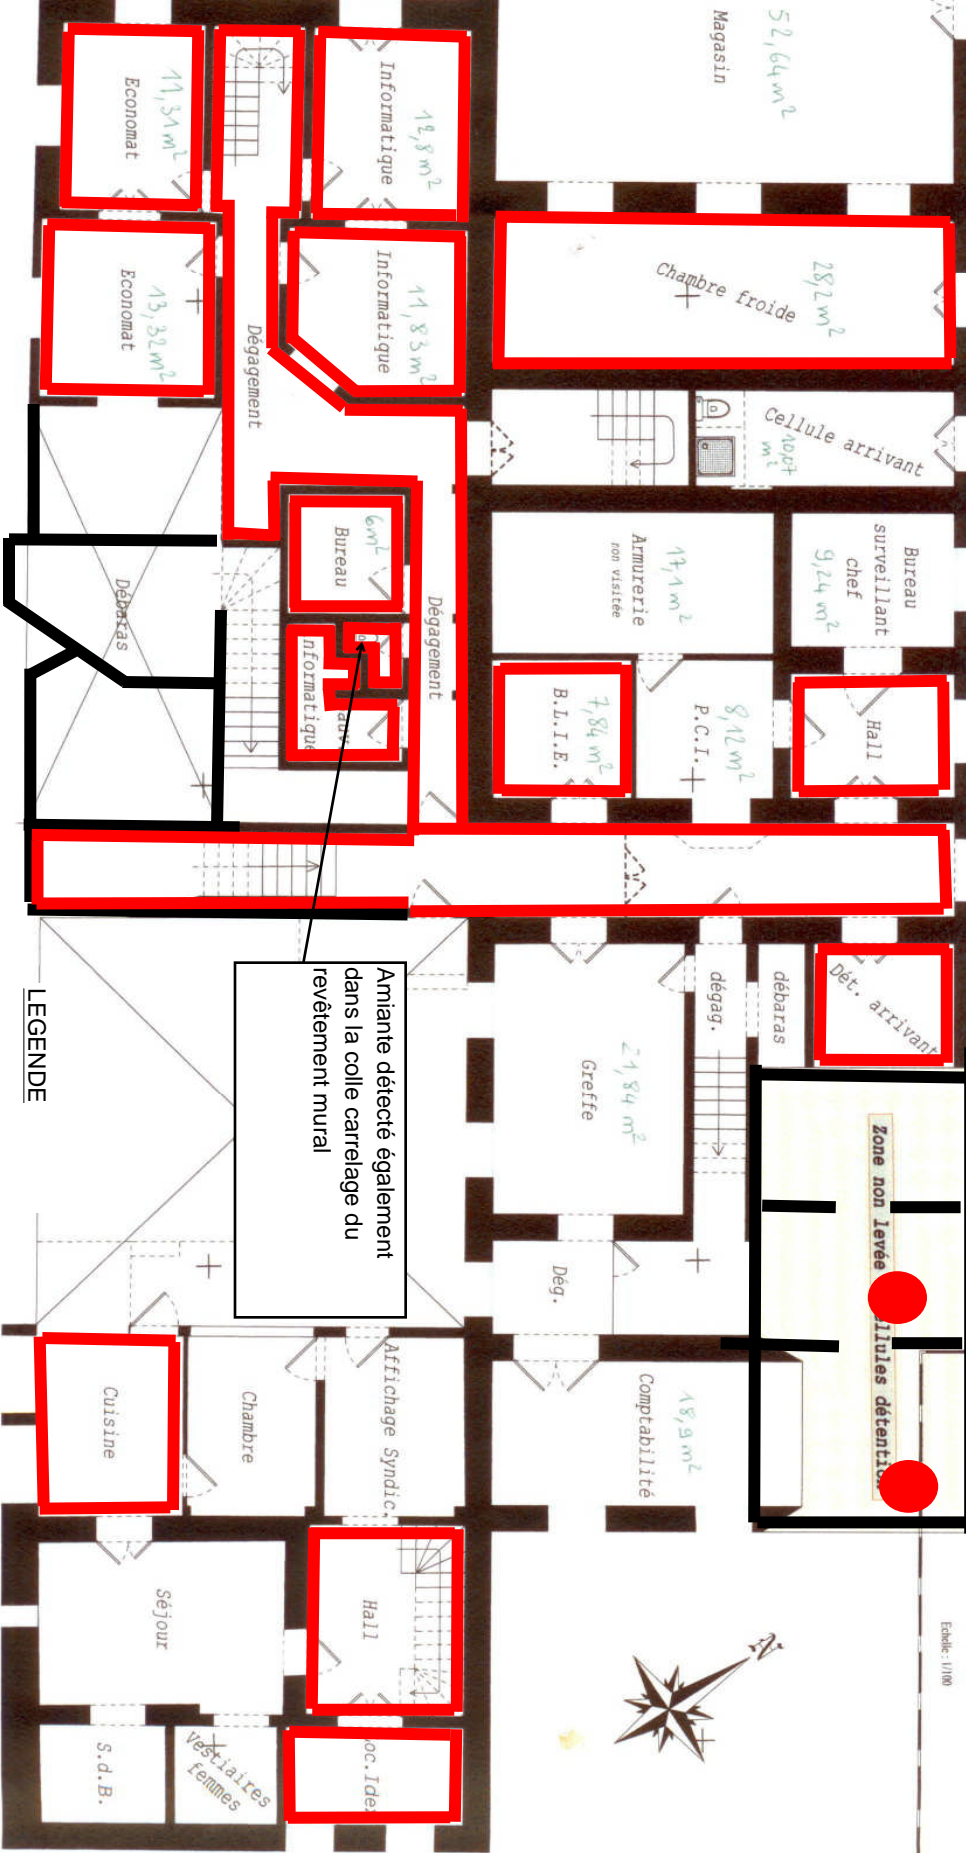
Amiante détecté également dans la colle carrelage du revêtement mural

amiante détecté dans les tuyaux

amiante détecté dans la peinture
blanche des murs intérieurs et
plafonds des locaux concernés
