Z1.11 Toiture / Gardes corps

Ecocampus - Réhabilitation du bloc B du bâtiment F
19 Avenue du Maréchal Juin Belfort 90000 France

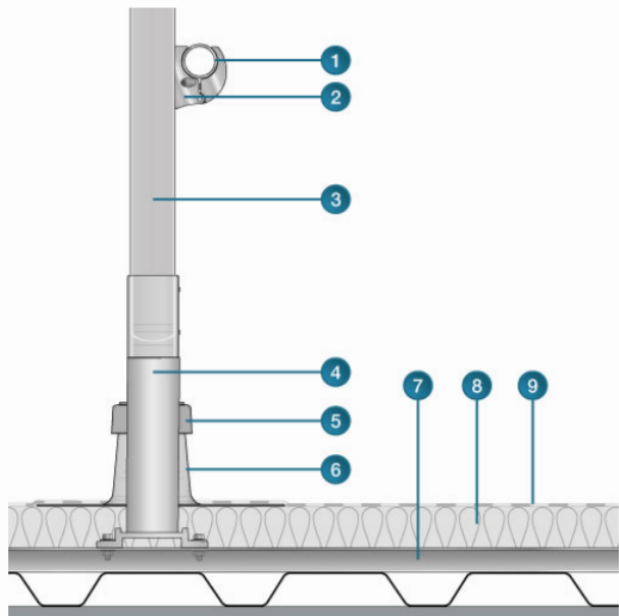
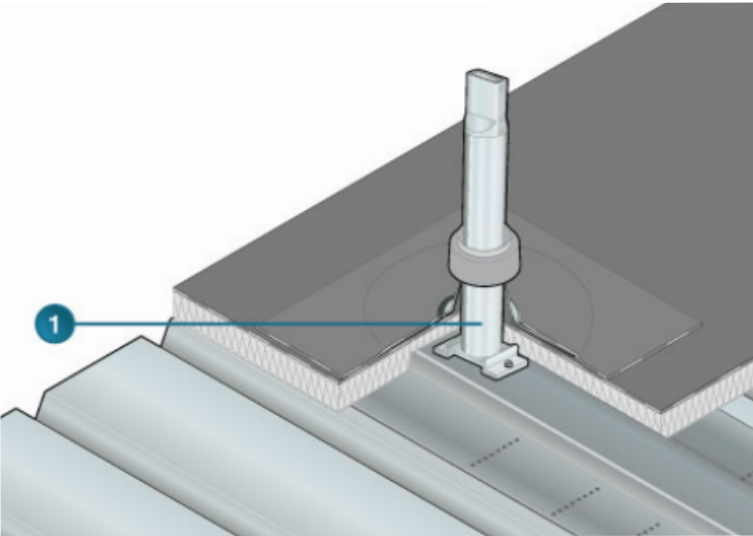
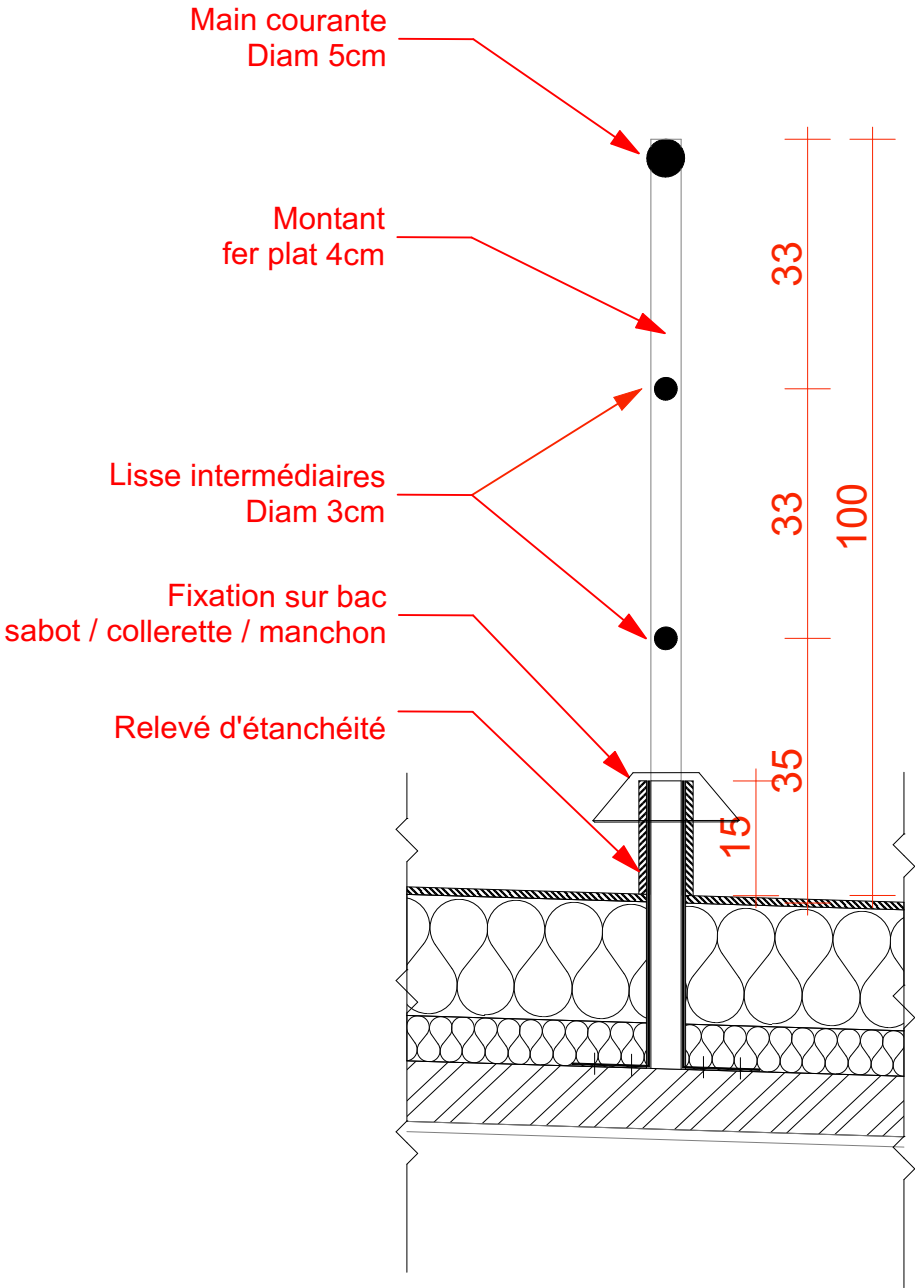
Support gardes corps

Exemple d'utilisation avec sabot BA

- 1 Lisse
- 2 Étrier étau
- 3 Montant fixe droit
- 4 Sabot BA
- 5 Colerette
- 6 Manchon-platine haut
- 7 Platine de fixation
- 8 Complexe d'étanchéité suivant DTU
- 9 Niveau de circulation
